**RELATÓRIO TÉCNICO DE FISCALIZAÇÃO DE
ACOMPANHAMENTO**

Nº 16/2023

**Serviço Autônomo Municipal de Água e Esgoto
Paranapoema - SAMAE**

AGOSTO/2023

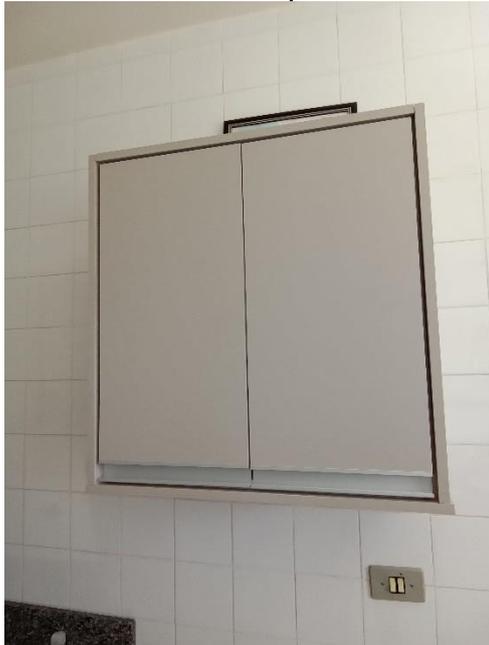
Foto 11 – Armazenamento produtos laboratório

LABORATÓRIO				
NÃO CONFORMIDADES	REFERÊNCIA LEGAL	SITUAÇÃO		REGISTRO
		CORRIGIDA	NÃO CORRIGIDA	
O laboratório não segue NBR ISO/IEC 17025	NBR ISO/IEC 17025?	Não se aplica	Não se aplica	
A área não é sinalizada (identificando a finalidade)	Art. 2º, XI da Lei Federal 11.445/07		✓	
Ausência de chuveiros de emergência	Art. 5.18.3 da NBR 13035/1993 e Art. 5.21.4 da NBR 12216/1992 e	Não se aplica	Não se aplica	
A aferição dos equipamentos não está vigente	Portaria GM/SM 5/2017 alterada pela GM/SM 888/2021	✓		Foto 09 e 10
Os reagentes não estão armazenados adequadamente	Art 5.20 da NBR 12.216/1992	✓		Fotos 11 e 12

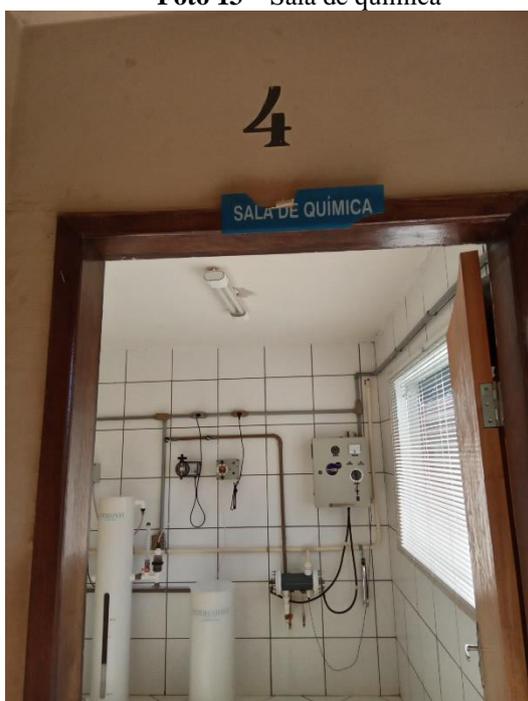
Foto 13 – Sala de química

Obs: Placa com avarias

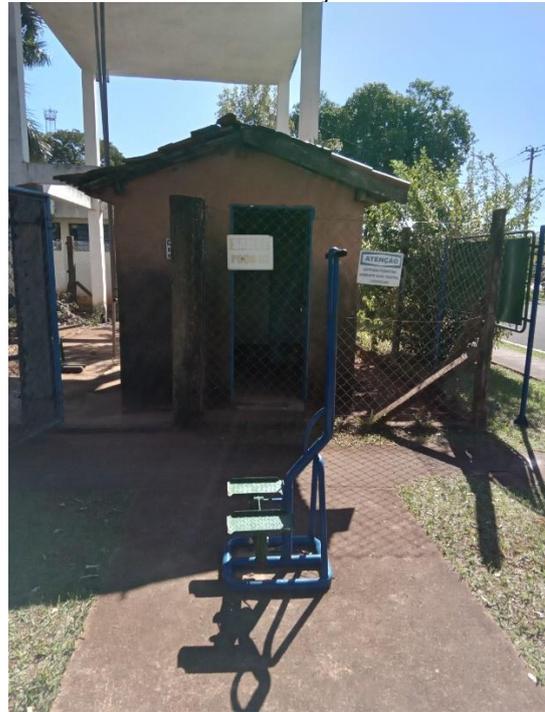
Foto 21 – Poço 04

Obs: Placa com nº do poço incorreto

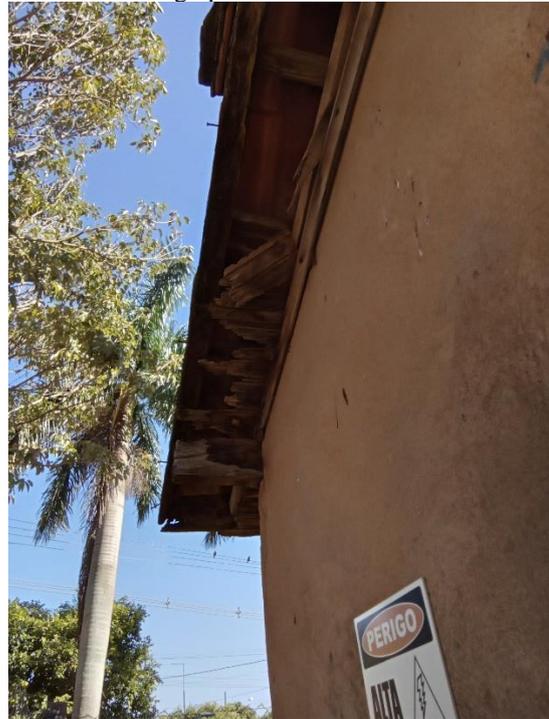
Foto 23 – Abrigo painel de comando com avarias

- Deve ser realizado aterramento dos quadros de energia (NR 10);
- Deve ser instalado DR (Disjuntor Diferencial) nos quadros de energia (NR 10);
- Colocar tela mosquiteira nas aberturas (recomenda deixar com tijolos vazados as aberturas para iluminação e ventilação);
- Recomenda-se a aquisição de geradores de energia para uso em situações de emergência.
- Relatórios devem estar assinados pelo diretor e pelo responsável técnico (deixar via para arquivo físico).
- Identificação dos poços deve estar conforme a outorga fornecida pelo IAT.
- Placa com número do poço incorreta.
- Existe macromedidor porém o mesmo esta avariado (prazo de execução 240 dias).

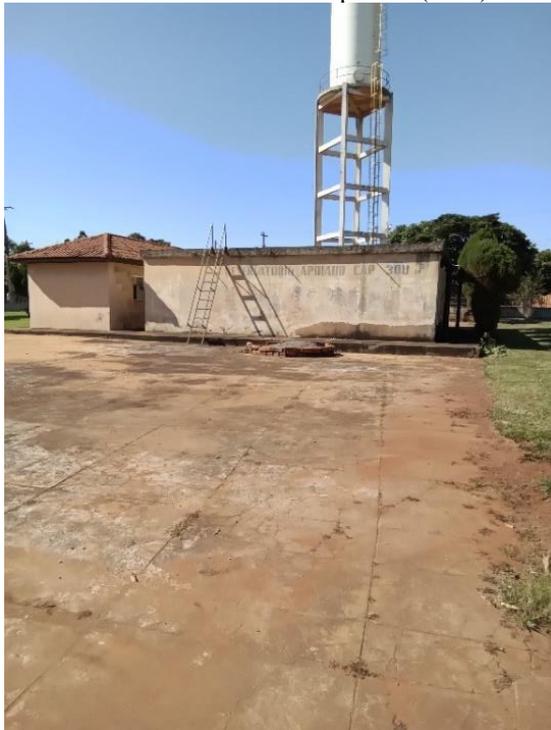
Foto 25 – Reservatório apoiado (RAP)

Na fiscalização anterior (2022) não foram apontadas as não conformidade do RAP. Porém foram identificadas as seguintes não conformidades:

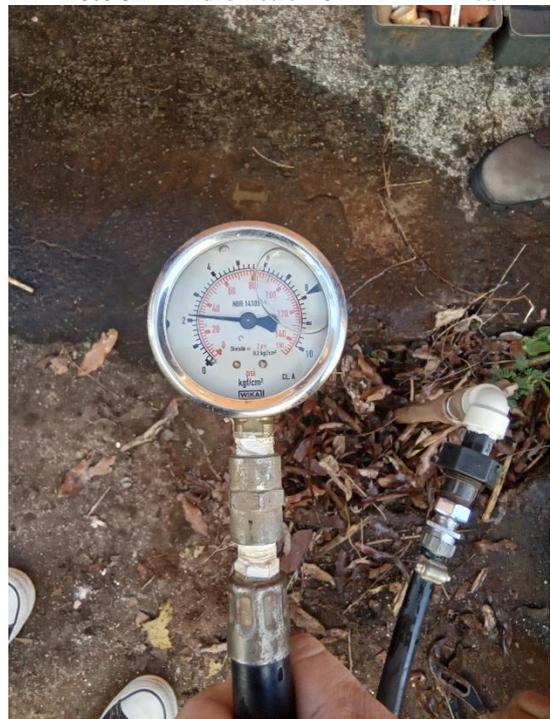
Foto 31 – Hidrômetro P01 – P = 14 mca

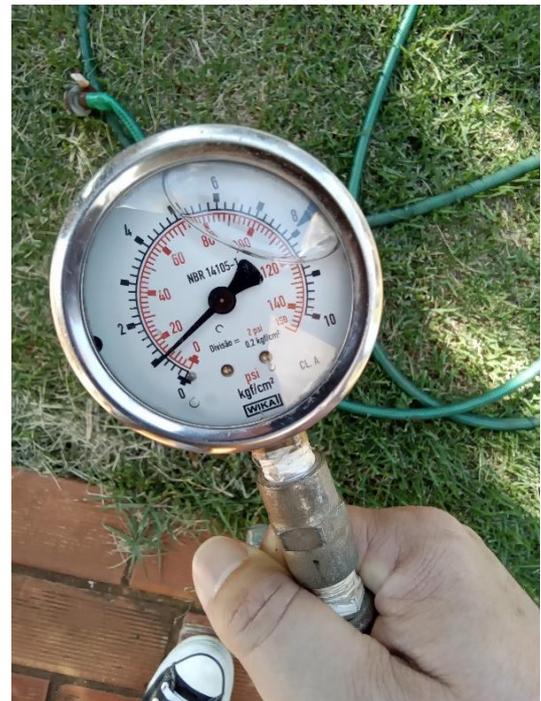
- Instalar boosters para aumentar pressão na rede onde a mesma for inferior a 10 mca;
- Instalar válvula redutora de pressão nos locais onde pressão for superior a 50 mca;
- Elaborar levantamento para controle de redução de perdas. Apresentar relatório assinado pelo diretor e responsável técnico;
- Apresentar relatório de limpeza das redes assinado pelo diretor e pelo responsável técnico. Apresentar fotos no relatório;
- Trocar hidrômetros com mais de cinco anos de uso (fotos 33 e 37).
- Pressão na rede inferior a 10 mca (Foto 35).

Foto 35 - Hidrômetro P01 – P = 7.00 mca

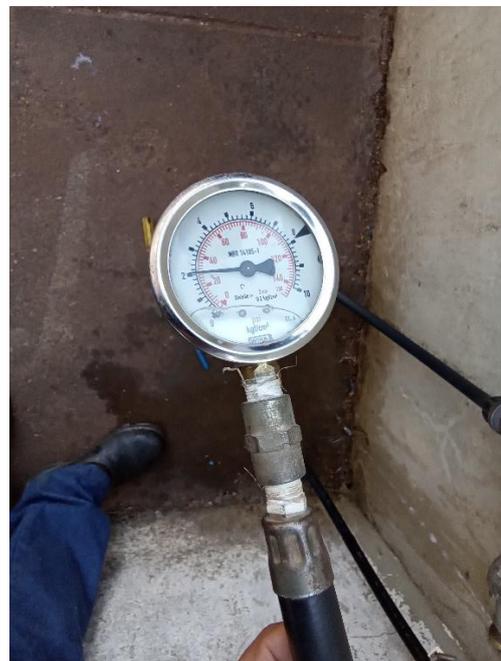
Foto 39 – Hidrômetro P03 - P = 14.00 mca
