**RELATÓRIO TÉCNICO DE FISCALIZAÇÃO  
DE ACOMANHAMENTO Nº 25/2023**

**Serviço Autônomo Municipal de Água e Esgoto  
de São Jorge do Ivaí - SAMAE**

**MARINGÁ - PR  
OUTUBRO/2023**

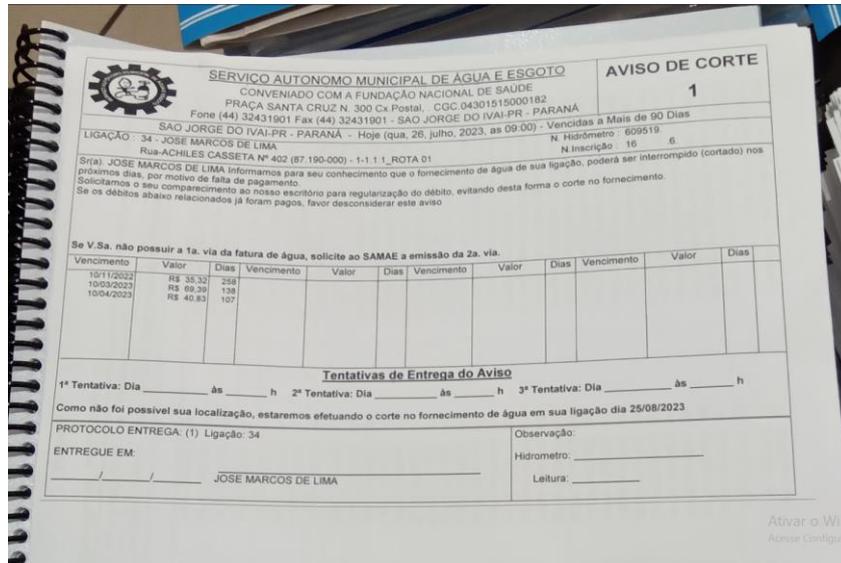
| Inexistência de procedimentos regulamentados para desligamento de ligações (prazos, avisos, cobranças, exigências, etc) | Conforme regulamento aplicável ao prestador | | ✓ | Foto 07 |

Foto 07 – Aviso de corte

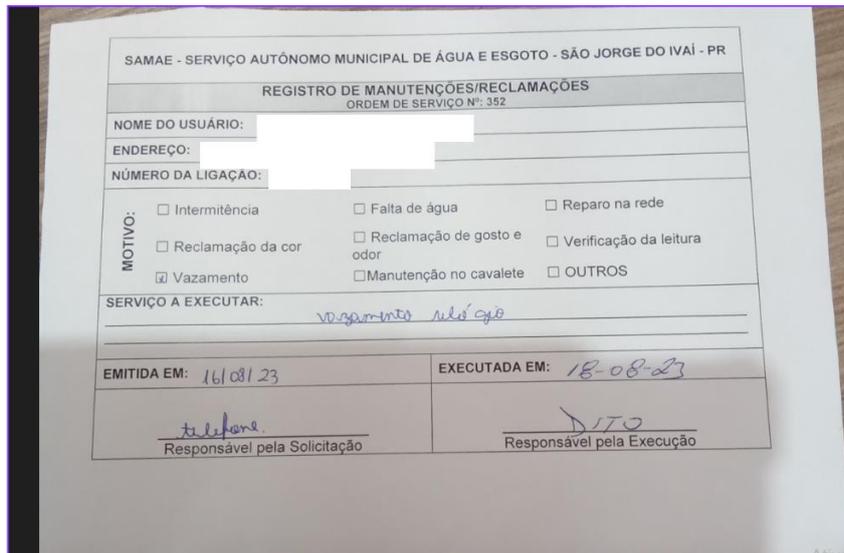
| UNIDADE FISCALIZADA | REFERÊNCIA LEGAL | SITUAÇÃO | | REGISTRO |
|--|---|---|---|---|
| Não possuir registro de reclamações e/ou solicitações dos usuários | Art. 15, <i>caput</i> , da Lei Federal nº 13.460/2017 | | ✓ | Foto 08 |

| PRESTAÇÃO DE SERVIÇOS | REFERÊNCIA LEGAL | SITUAÇÃO | | REGISTRO |
|---|--|---|---|---|
| Sem informação quanto ao prazo para atendimento de cada solicitação | Art. 6º, caput, VI da Lei Federal nº 13.460/2017 | | ✓ | Foto 08 |

| Não fornecer número do protocolo ou ordem de serviço | Art. 6º, caput, III da Lei Federal nº 13.460/2017 | | ✓ | Foto 08 |
| Não manter o registro atualizado das reclamações e solicitações do usuário | Art. 6º, caput, III da Lei Federal nº 13.460/2017 | | ✓ | Foto 08 |

Foto 08 – Registros de reclamações/ ordem de serviço

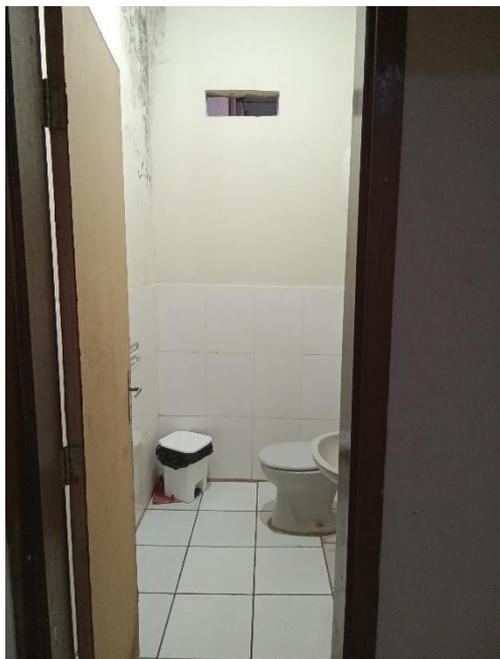
| UNIDADE FISCALIZADA | REFERÊNCIA LEGAL | SITUAÇÃO | | REGISTRO |
|--|---|---|---|---|
| Localização e acessibilidade das unidades do prestador não são boas | Art. 5º, caput, X da Lei Federal nº 13.460/2017 | ✓ | | Foto 09 |

Foto 09 – BWC sem acessibilidade

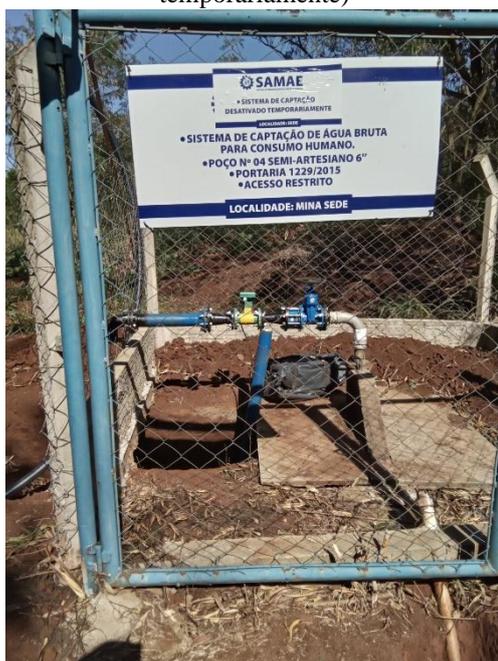
Foto 21 – Identificação Poço 04 (Desativado temporariamente)

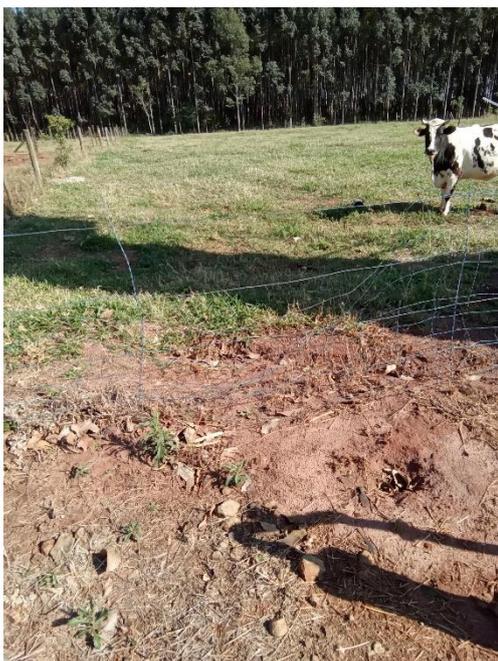
Foto 35 – Cerca com aberturas

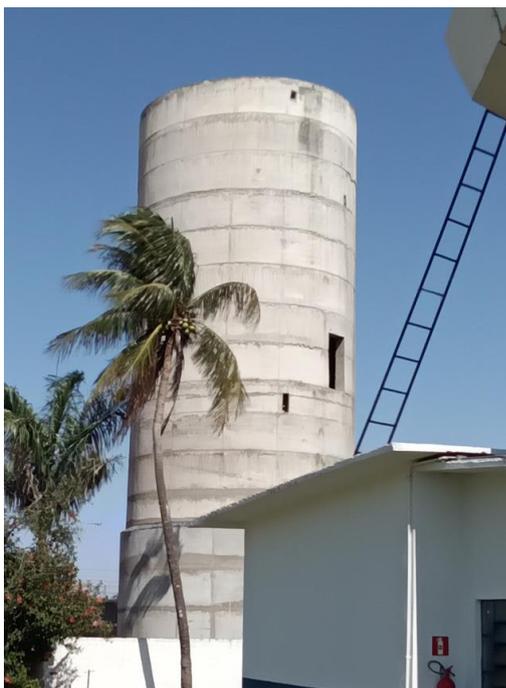
Foto 64 – Reservatório em recuperação

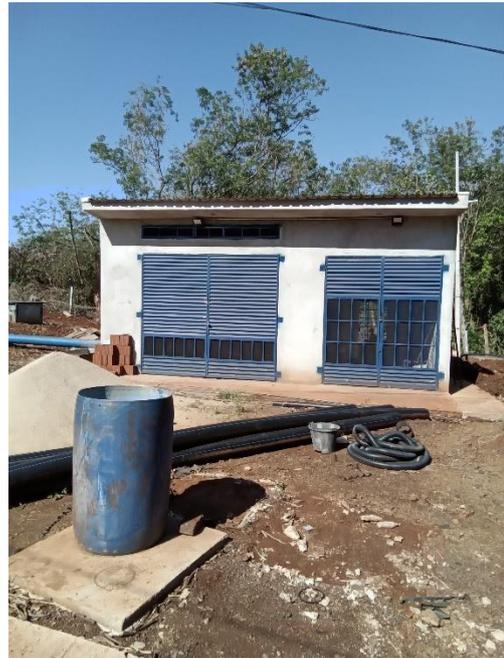
Foto 71 – Nova sala de bombas em construção

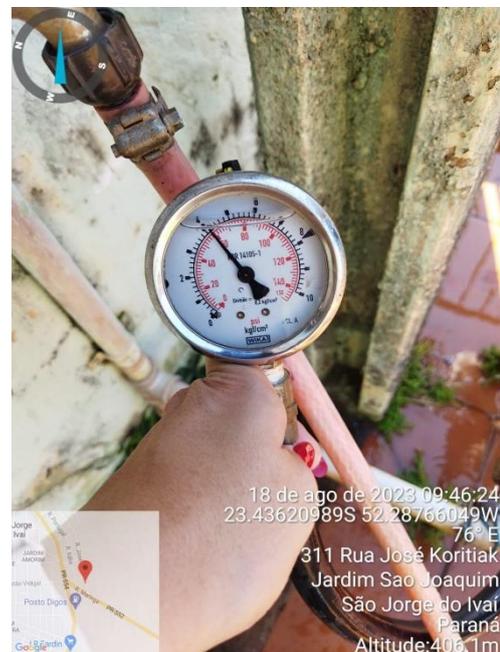
Foto 84 – Medida de pressão P02 (41,8 m.c.a)

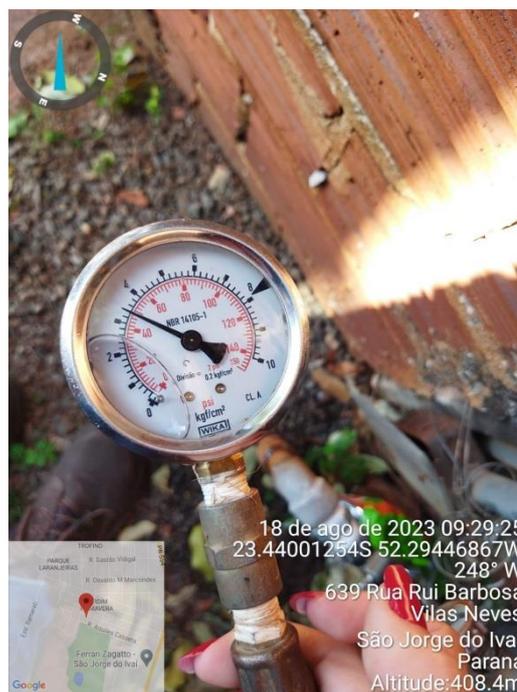
Foto 86 – Medida de pressão P03 ( 34 m.c.a)

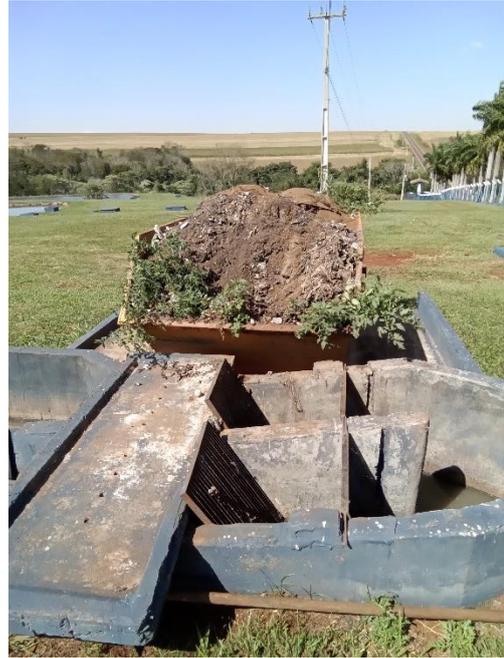
Foto 103 – Lodo armazenado em caçamba
