**RELATÓRIO TÉCNICO DE FISCALIZAÇÃO DE
ACOMPANHAMENTO**

Nº 22/2023

**Serviço Autônomo de Água e Esgoto
Pitangueiras - SAAE**

MARINGÁ - PR

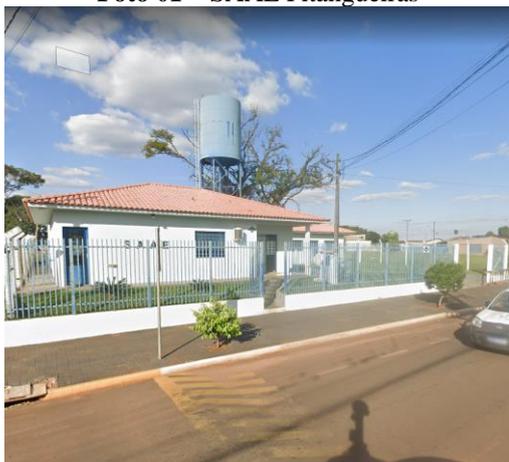
Foto 01 – SAAE Pitangueiras

ATENDIMENTO				
NÃO CONFORMIDADES	REFERÊNCIA LEGAL	SITUAÇÃO		REGISTRO
		CORRIGIDO	NÃO CORRIGIDO	
Não há exposição do horário de atendimento e telefone na fachada	Art. 6º, caput, VI da Lei Federal nº 13.460/2017	✓		Foto 03
Não comunicar ao ORCISPAR situações de emergência que possam ocasionar interrupção na prestação de serviços ou causem transtornos à população.	Art. 40, caput, I da Lei Federal nº 11.445/2007		✓	Sem registro
ESTRUTURA FÍSICA				
NÃO CONFORMIDADES	REFERÊNCIA LEGAL	SITUAÇÃO		REGISTRO
		CORRIGIDO	NÃO CORRIGIDO	
Localização e acessibilidade das unidades do prestador não são boas	Art. 5º, caput, X da Lei Federal nº 13.460/2017		✓	Fotos 01 e 08 (sem acessibilidade)

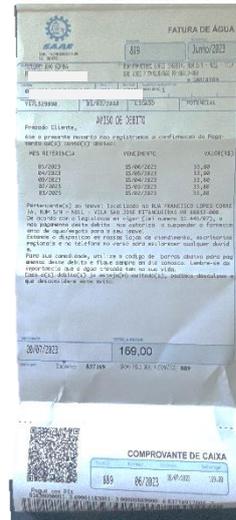
Foto 10 – Fatura do consumidor constando atrasos

Não dispor de atendimento telefônico gratuito aos usuários, durante 24 (vinte e quatro) horas por dia, 7 (sete) dias por semana	Art. 5º, caput, I da Lei Federal nº 13.460/2017	✓		Foto 03
Não disponibilizar manual ou regulamento de prestação dos serviços no atendimento ao usuário	Art. 6º, caput, VI da Lei Federal nº 13.460/2017	✓		Fotos 4 e 5
Não realizar notificação/comunicação para mudança de categoria	Conforme regulamento aplicável ao prestador	✓		Sem registro
Não realizar aferição de hidrômetros	Conforme regulamento aplicável ao prestador	✓		Anexo 12 (Art 76 - Somente por solicitação do usuário)
Não oferecer opções de datas de vencimento da fatura	Conforme regulamento aplicável ao prestador		✓	Procedimento não consta no regulamento (Anexo 12)
Não realizar a comunicação de corte conforme previsto na norma	Conforme regulamento aplicável ao prestador	✓		Foto 10 (comunicado na fatura) e Anexo 12 – Art 98

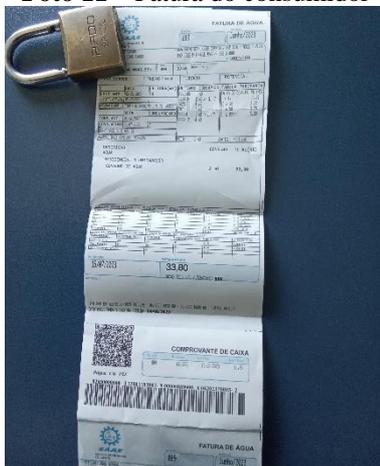
Foto 11 – Fatura do consumidor

CORRIGIDO	NÃO CORRIGIDO	
Não há clareza nas informações contidas na fatura entregue ao usuário	Conforme regulamento aplicável ao prestador	✓		Fotos 11 e 12
Não existe cronograma de leitura e faturamento	Conforme regulamento aplicável ao prestador	✓		Sem registro
Aplicação de tarifas e multas de forma não correta, conforme regulamento	Conforme regulamento aplicável ao prestador	✓		Foto 10
Regulamento em caso de indisponibilidade de leitura não é cumprido	Conforme regulamento aplicável ao prestador	✓		Anexo 12 (Regulamento art. 90)
PROGRAMAS PARA AFERIÇÃO E MANUTENÇÃO DE MICROMEDIDORES				
NÃO CONFORMIDADES	REFERÊNCIA LEGAL	SITUAÇÃO		REGISTRO
		CORRIGIDO	NÃO CORRIGIDO	
Não há programa para aferição e manutenção de micromedidores	Conforme norma regulatória aplicável		✓	Sem registro

Não foi dada publicidade à qualidade da água distribuída nos termos da legislação	Conforme regulamento aplicável ao prestador	✓		Foto 11
Não atendimento às condições gerais de prestação de serviços de abastecimento de água e esgotamento sanitário	Art. 2º, XI da Lei Federal nº 11.445/07	Não se aplica	Não se aplica	
Não fornecer número do protocolo ou ordem de serviço	Art. 6º, caput, III da Lei Federal nº 13.460/2017		✓	Sem registro
Não manter o registro atualizado das reclamações e solicitações do usuário	Art. 6º, caput, III da Lei Federal nº 13.460/2017		✓	Sem registro
Não atender ao conteúdo mínimo da fatura	Conforme regulamento aplicável ao prestador	✓		Fotos 11 e 12
Não prestar informações ao SNIS e CVS	Art. 53, §7º da Lei Federal nº 11.445/07	✓		Anexo 09
Não dispor de atendimento preferencial	Art. 5º, caput, III da Lei Federal nº 13.460/2017	✓		Indicação de atendimento preferencial na recepção visualizado pelo fiscal)

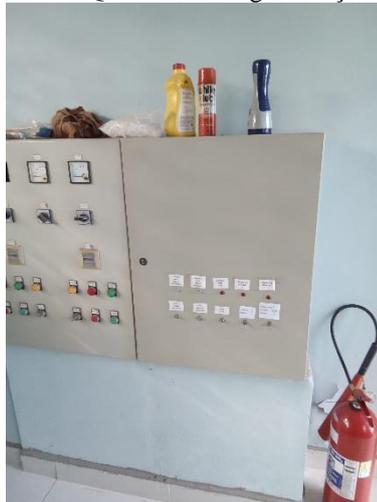
Foto 34 – Quadro de energia - Poço sede

Ausência de extintor	Art. 10.9 da NR 10, art 23.1 da NR 23 e Art 5.2.1.1 da NPT 021/2014 do Corpo de Bombeiros do Paraná	✓		Fotos 34 e 35 (necessário instalar suporte)
Ausência de identificação da área (conforme outorga IAT)	Art. 2º, XI da Lei Federal 11.445/07		✓	Fotos 31 e 32
Ausência de tomada de água para coleta de água bruta	Art. 4.2 da NBR 12.212/1992	✓		Foto 31
Ausência de macromedidor	Art 4.2 da NBR da NBR 12.212/1992		✓	Fotos 31 e 32 (compra realizada aguardando chegar)
Inexistência de registros das manutenções realizadas no quadro e demais itens pertencentes a parte elétrica	NBR 5419/2001 e NBR 5410/1997		✓	Sem registro

- Deve ser realizado aterramento dos quadros de energia (NR 10);
- Deve ser instalado DR (Disjuntor Diferencial) nos quadros de energia (NR 10);
- Recomenda-se a aquisição de geradores de energia para uso em situações de emergência.

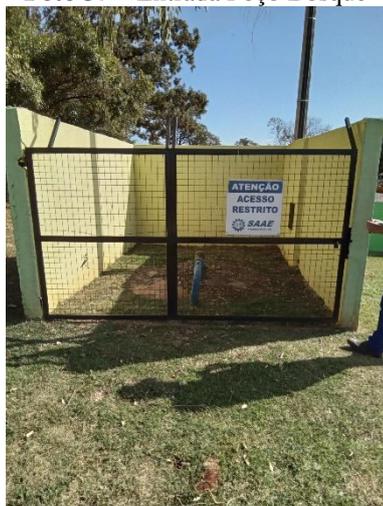
Foto 37 – Entrada Poço Bosque

A espessura da laje de proteção é inferior a 15 cm	NBR 12.244/2006		✓	Fotos 38 e 39
Falta de declividade do centro para a borda da laje de proteção	NBR 12.244/2006		✓	Fotos 38 e 39
Inexistência de horímetro em funcionamento	NBR 12.212/1992		✓	Sem registro
Não é realizada limpeza periódica do poço	NBR 12.212/1992		✓	Sem registro
As condições de operação do poço (vazão, período, etc.) não são compatíveis com os dados de projeto	NBR 12.212/1992	Não se aplica	Não se aplica	
Existem animais habitando ou transitando na área	Normas e procedimentos Técnicos pertinentes	✓		Foto 37

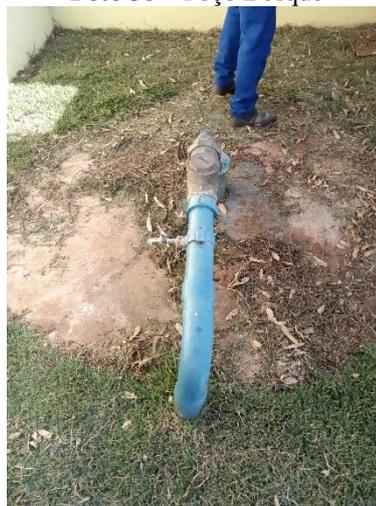
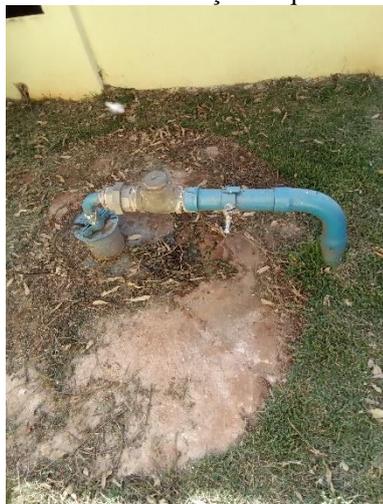
Ausência de identificação da área (conforme outorga IAT)	Art. 2º, XI da Lei Federal 11.445/07		✓	Sem registro
Inexistência de registros das manutenções realizadas no quadro e demais itens pertencentes a parte elétrica	NBR 5419/2001 e NBR 5410/1997		✓	Sem registro
Inexistência de diagrama unifilar atualizado no quadro com especificações do sistema de aterramento	Art 10.2.3 da NR10 e art 6.4 da NBR5419/2001		✓	Sem registro
Falta de registros de manutenções na casa de comando	NBR 15.575/2021		✓	Sem registro
Inexistência de Relatório Operacional	Item 3.1.3 Manual de Fiscalização ORCIPAR		✓	Sem registro
Ausência de medição de nível	Art 4.2 da NBR da NBR 12.212/1992		✓	Sem registro
Existência potenciais fontes de contaminação próximo a captação	Lei Estadual 12.726/1999	✓		Foto 37
O tubo de revestimento do poço não está distante 50 cm da superfície	NBR 12.244/2006		✓	Fotos 38 e 39
A área da laje de proteção é inferior a 1 m ²	NBR 12.244/2006		✓	Fotos 38 e 39

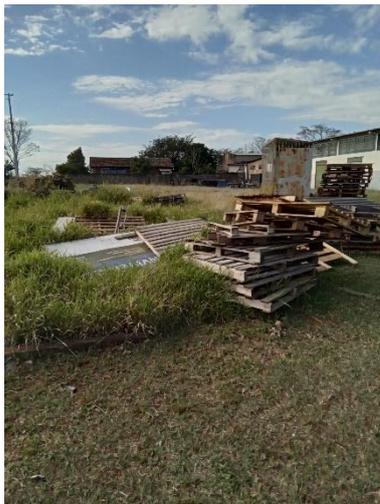
- No dia da fiscalização havia muito lixo com forte odor ao lado do cercamento do poço, esses resíduos descartados de forma incorreta podem acarretar problemas futuros para a operação do poço.
- Deve ser realizado aterramento dos quadros de energia (NR 10);
- Deve ser instalado DR (Disjuntor Diferencial) nos quadros de energia (NR 10);
- Recomenda-se a aquisição de geradores de energia para uso em situações de emergência.
- Relatórios devem estar assinados pelo diretor e pelo responsável técnico (deixar via para arquivo físico).
- Não há macromedidor.

Foto 48 – Lixo acumulado ao lado do cercamento do poço.

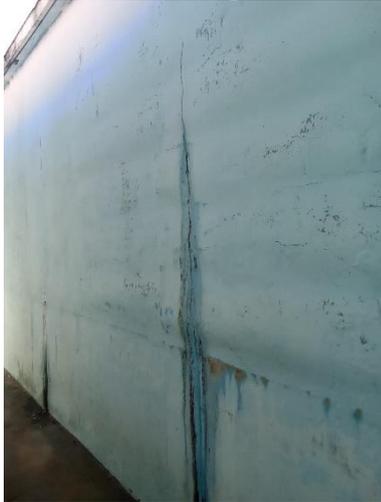
Foto 51 – Reservatório apoiado vazamento

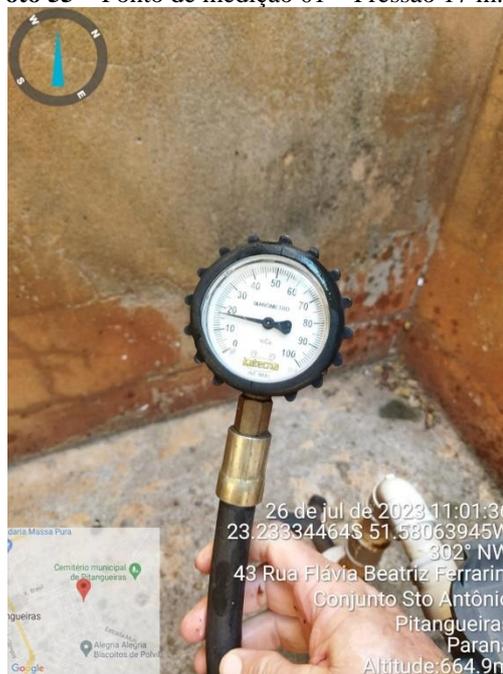
Foto 55 – Ponto de medição 01 – Pressão 17 m.c.a

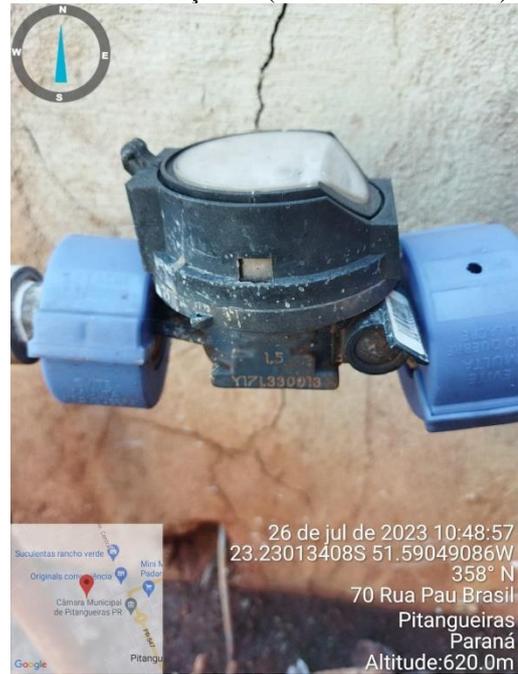
Foto 57 – Medição 02 (hidrômetro ano 2017)

- Elaborar levantamento para controle de redução de perdas. Apresentar relatório assinado pelo diretor e responsável técnico;
- Apresentar relatório de limpeza das redes assinado pelo diretor e pelo responsável técnico. Apresentar fotos no relatório;
- Trocar hidrômetros com mais de cinco anos de uso.

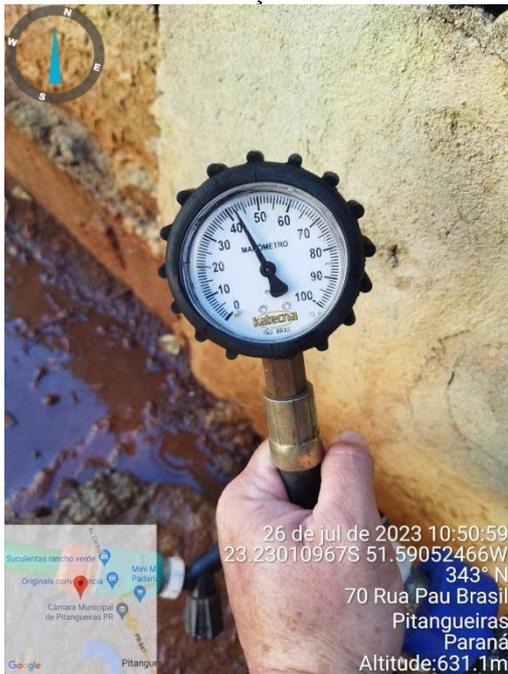
Foto 58 – Ponto de medição 02 – Pressão 42 m.c.a

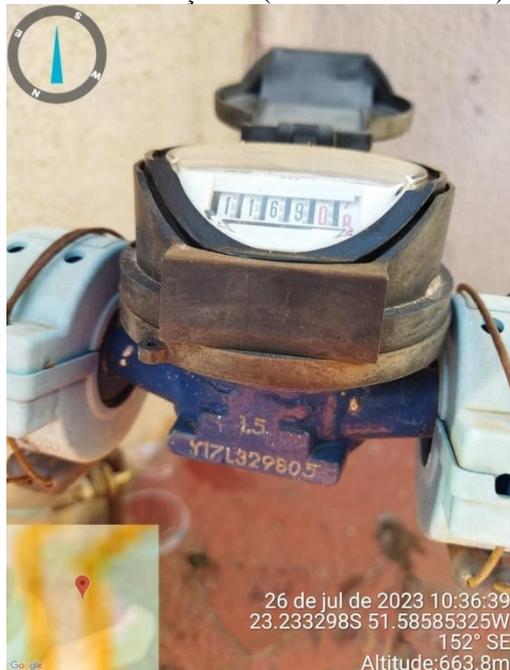
Foto 60 – Medição 03 (hidrômetro ano 2017)

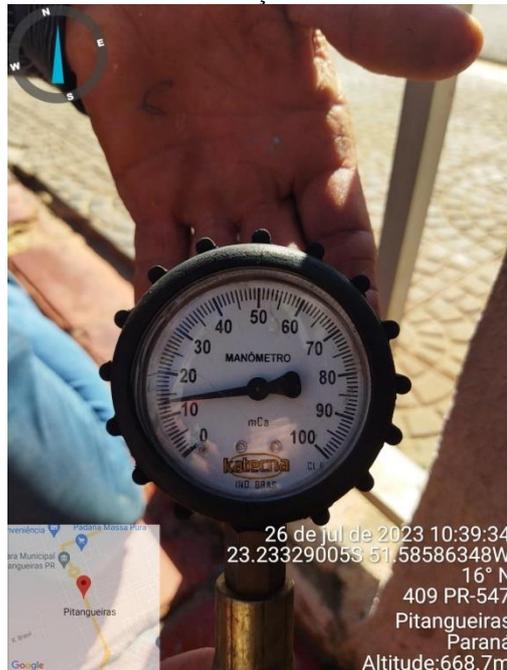
Foto 61 – Ponto de medição 03 – Pressão 13 m.c.a
