RELATÓRIO TÉCNICO DE FISCALIZAÇÃO DE ACOMPANHAMENTO

Nº 23/2023

**Serviço Autônomo de Água e Esgoto
Ribeirão Claro - SAAE**

OUTUBRO/2023

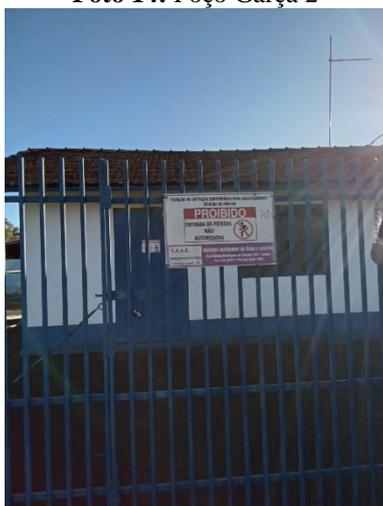
Foto 14: Poço Garça 2

POÇO GARÇA 2				
NÃO CONFORMIDADES	REFERÊNCIA LEGAL	SITUAÇÃO		REGISTRO
		CORRIGIDO	NÃO CORRIGIDO	
Ausência de conjunto moto bomba de reserva a disposição	Art. 5.3.2 da NBR 12.214/1992		✓	Sem registro
Ausência de extintor	Art. 10.9 da NR 10, art 23.1 da NR 23 e Art 5.2.1.1 da NPT 021/2014 do Corpo de Bombeiros do Paraná		✓	Sem registro
Ausência de identificação da área (conforme outorga IAT)	Art. 2º, XI da Lei Federal 11.445/07		✓	Fotos 14, 16 e 17

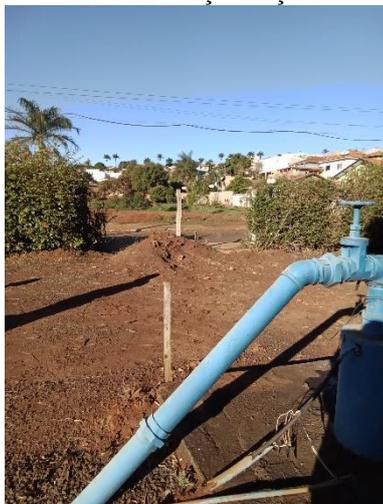
Foto 16: Poço Garça 2

Ausência de macromedidor	Art 4.2 da NBR da NBR 12.212/1992		✓	Fotos 16 e 17
Inexistência de registros das manutenções realizadas no quadro e demais itens pertencentes a parte elétrica	NBR 5419/2001 e NBR 5410/1997		✓	Sem registro
Inexistência de diagrama unifilar atualizado no quadro com especificações do sistema de aterramento	Art 10.2.3 da NR10 e art 6.4 da NBR 5419/2001		✓	Sem registro
Falta de registros de manutenções na casa de comando	NBR 15.575/2021		✓	Sem registro
Inexistência de Relatório Operacional	Item 3.1.3 Manual de Fiscalização ORCIPAR		✓	Sem registro
Ausência de medição de nível	Art 4.2 da NBR da NBR 12.212/1992		✓	Sem registro
Inexistência de horímetro em funcionamento	NBR 12.212/1992		✓	Sem registro
Inexistência de bomba reserva à disposição	NBR 12.212/1992		✓	Sem registro
Não é realizada limpeza periódica do poço	NBR 12.212/1992		✓	Sem registro

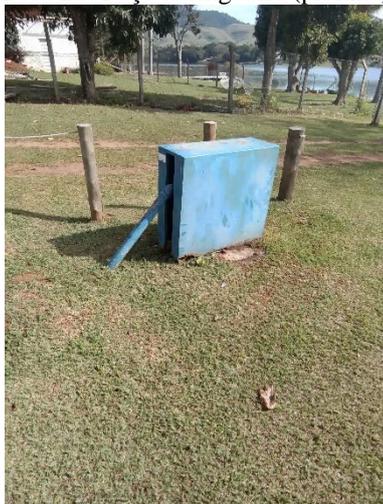
Foto 25: Poço Seringueira (prainha)

As instalações não estão em bom estado de conservação.	NBR 5674/1999		✓	Sem registro Foto 25, 29 e 30 (ausência de cercamento do poço, casa de comando é necessária limpeza, extintor e sinalização)
Falta de registros de manutenções na casa de comando	NBR 15.575/2021		✓	Sem registro
Ausência de manutenção, limpeza, conservação e segurança	Normas e procedimentos técnicos pertinentes		✓	Foto 25, 29 e 30 (ausência de cercamento do poço, casa de comando é necessária limpeza, extintor e sinalização)
Inexistência de Relatório Operacional	Item 3.1.3 Manual de Fiscalização ORCIPAR		✓	Sem registro

Ausência de medição de nível	Art 4.2 da NBR da NBR 12.212/1992		✓	Sem registro
A área da laje de proteção é inferior a 1 m ²	NBR 12.244/2006		✓	Fotos 25, 26 e 27
A espessura da laje de proteção é inferior a 15 cm	NBR 12.244/2006		✓	Fotos 25, 26 e 27
Inexistência de horímetro em funcionamento	NBR 12.212/1992		✓	Foto 30
Inexistência de bomba reserva à disposição	NBR 12.212/1992		✓	Sem registro
Não é realizada limpeza periódica do poço	NBR 12.212/1992		✓	Sem registro

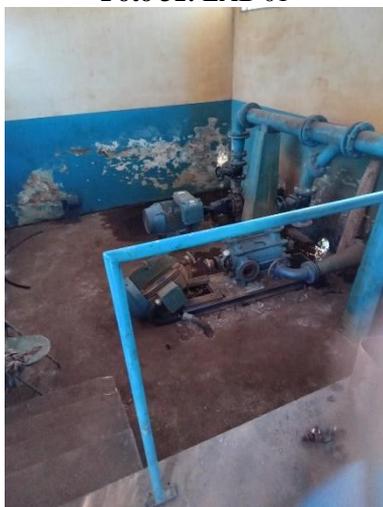
Foto 31: EAB 01

ELEVATÓRIA RIO DOS ANTUNES (EAB1)				
NÃO CONFORMIDADES	REFERÊNCIA LEGAL	SITUAÇÃO		REGISTRO
		CORRIGIDO	NÃO CORRIGIDO	
Os equipamentos não estão em bom estado de conservação	Normas e procedimentos técnicos pertinentes		✓	Fotos 31 e 32
As estruturas não estão em bom estado de conservação	NBR 5674/1999		✓	Fotos 31 e 32
Os sinalizadores do quadro de comando não estão funcionando corretamente	NBR 5410/1997 e NR 10	✓		Fotos 33 a 36
Inexistência de registros das manutenções realizadas no quadro e demais itens pertencentes a parte elétrica	NBR 5419/2001 e NBR 5410/1997		✓	Sem registro
Ausência de extintor	Art. 10.9 da NR 10, art. 23.1 da NR 23 e Art 5.2.1.1 da NPT 021/2014 do Corpo de Bombeiros do Paraná		✓	Sem registro
Inexistência de registros de manutenções na casa de comando	NBR 15.575/2021		✓	Sem registro
Ausência de manutenção, limpeza, conservação e segurança	Normas e procedimentos técnicos pertinentes		✓	Fotos 31 e 32

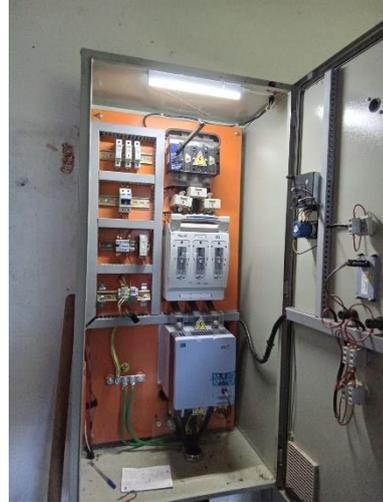
Foto 34: Quadro de energia EAB 01

Inexistência de Relatório Operacional	Item 3.1.3 Manual de Fiscalização ORCISPAR		✓	Sem registro
Inexistência de horímetro em funcionamento	NBR 12.212/1992		✓	Fotos 33 a 36
Sistema não automatizado	Normas e procedimentos técnicos pertinentes		✓	Sem registro
O sistema não é operado à distância	Normas e procedimentos técnicos pertinentes		✓	Sem registro
EAB02				
NÃO CONFORMIDADES	REFERÊNCIA LEGAL	SITUAÇÃO		REGISTRO
		CORRIGIDO	NÃO CORRIGIDO	
A área não é sinalizada (identificando seu uso para abastecimento público e nome)	Art. 2º, XI da Lei Federal 11.445/07		✓	Sem registro
Os equipamentos não estão em bom estado de conservação	Normas e procedimentos técnicos pertinentes		✓	Foto 39
As estruturas não estão em bom estado de conservação	NBR 5674/1999		✓	Foto 39

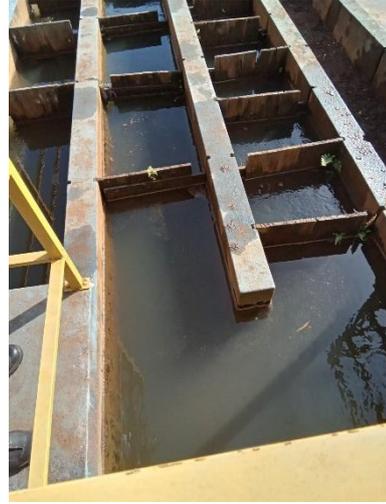
Foto 59 - Decantação

DECANTADOR	REFERÊNCIA LEGAL	SITUAÇÃO		REGISTRO
		CORRIGIDO	NÃO CORRIGIDO	
A área não é sinalizada (identificando a finalidade)	Art. 2º, XI da Lei Federal 11.445/07		✓	Foto 59
Falta de frequência de limpeza dos decantadores	Art. 5.10 da NBR 12216/1992		✓	Sem registro
Destinação inadequada do lodo retido nos decantadores (verificar aspectos ambientais)	Art. 5.10.13 da NBR 12216/1992		✓	Sem registro
FILTRAÇÃO	REFERÊNCIA LEGAL	SITUAÇÃO		REGISTRO
		CORRIGIDO	NÃO CORRIGIDO	
A área não é sinalizada (identificando a finalidade)	Art. 2º, XI da Lei Federal 11.445/07		✓	Fotos 61 e 62
As águas de lavagem dos filtros e descarga de fundo não possuem destinação adequada (observar aspectos ambientais)	Art. 5.12 da NBR 12216/1992		✓	Sem registro
Impossibilidade de reuso da água dos filtros	Art. 5.12 da NBR 12216/1992		✓	Sem registro
Falta de frequência de limpeza dos filtros	Art. 5.12 da NBR 12216/1992		✓	Sem registro

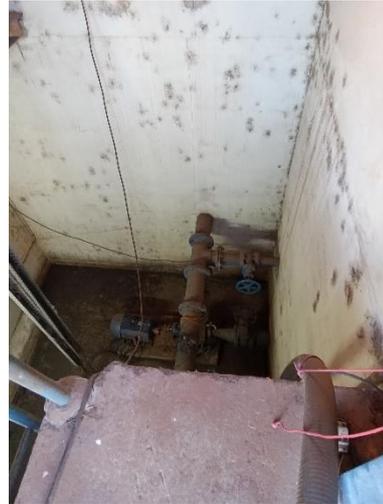
133 - Elevatória Sede

EE SEDE				
NÃO CONFORMIDADES GERAL	REFERÊNCIA LEGAL	SITUAÇÃO		REGISTRO
		CORRIGIDO	NÃO CORRIGIDO	
Não existe projeto da estação elevatória de esgoto	NBR 12208/1992		✓	Sem registro
Há falhas no sistema de bombeamento	Art. 5.7 da NBR 12208/1992		✓	Foto 133
Ausência de extintor de incêndio	Art. 10.9 da NR 10, art. 23.1 da NR 23 e art. 5.2.1.1 da NPT 021/2014 do Corpo de Bombeiros do Paraná		✓	Sem registro
Há sinais de vazamento na estação	Art. 2º, XI da Lei Federal 11.445/07		✓	Foto 133
Sem registros das manutenções realizadas no quadro e demais itens pertencentes a parte elétrica	NBR 5419/2001 e NBR 5410/1997		✓	Sem registro
Sem diagrama unifilar atualizado no quadro com especificações do sistema de aterramento	Art. 10.2.3 da NR10 e art. 6.4 da NBR 5419/2001		✓	Sem registro
As instalações não estão em bom estado de conservação	NBR 5674/1999		✓	Fotos 133 e 134
Sem registros de manutenções na casa de comando	NBR 15.575/2021		✓	Sem registro

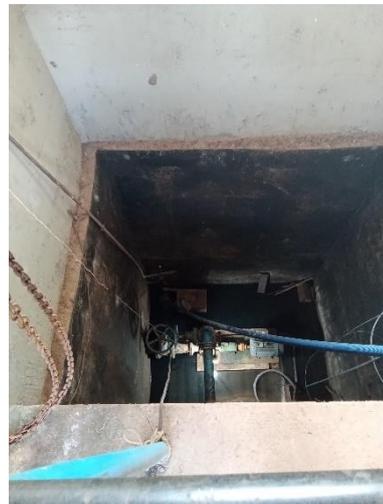
137 – Elevatória distrito Cachoeira

Ausência de gradeamento grosseiro	Art. 5.3 da NBR 12208/1992		✓	Sem registro
As bombas e tubulações não se encontram em boas condições	Arts.5.1 e 5.7 da NBR 12208/1992		✓	Foto 137
Há falhas no sistema de bombeamento	Art. 5.7 da NBR 12208/1992		✓	Foto 137
Ausência de extintor de incêndio	Art. 10.9 da NR 10, art. 23.1 da NR 23 e art. 5.2.1.1 da NPT 021/2014 do Corpo de Bombeiros do Paraná		✓	Sem registro
Há sinais de vazamento na estação	Art. 2º, XI da Lei Federal 11.445/07		✓	Foto 137
Sem registros das manutenções realizadas no quadro e demais itens pertencentes a parte elétrica	NBR 5419/2001 e NBR 5410/1997		✓	Sem registro
Sem diagrama unifilar atualizado no quadro com especificações do sistema de aterramento	Art. 10.2.3 da NR10 e art. 6.4 da NBR 5419/2001		✓	Foto 139
Sem registros de manutenções na casa de comando	NBR 15.575/2021		✓	Sem registro
Inexistência de Relatório Operacional	Item 3.1.3 do Manual de Fiscalização ORCIPAR		✓	Sem registro
