**RELATÓRIO TÉCNICO DE FISCALIZAÇÃO DE  
ACOMPANHAMENTO**

**Nº 34/2023**

**Serviço Autônomo de Água e Esgoto  
De Prado Ferreira - SAMAE**

**MARINGÁ - PR  
DEZEMBRO/2023**

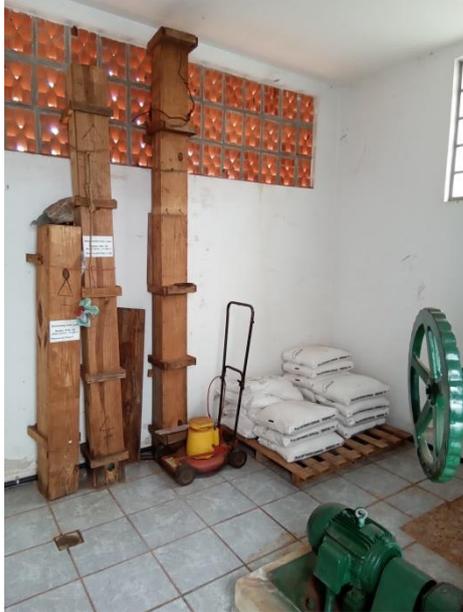
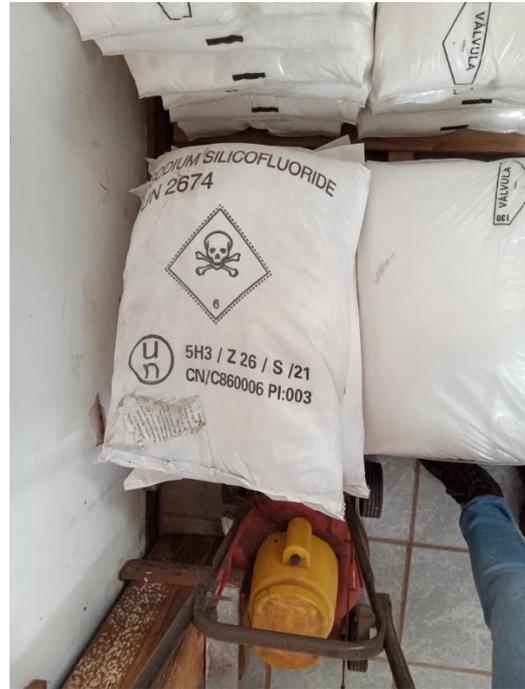
Foto 10 – Armazenamento de produtos químicos

Foto 11 – Produtos químicos

- É necessário um local próprio para armazenamento de produtos químicos, pois no local em registro (fotos 10 e 11) há equipamentos que podem ser danificados por efeito de corrosão.

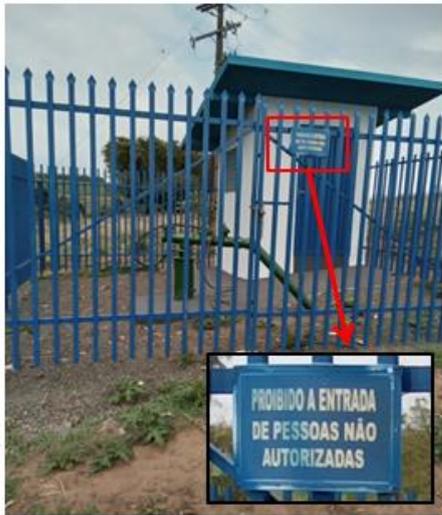
Existem animais habitando ou transitando na área	Normas e procedimentos técnicos pertinentes	<input checked="" type="checkbox"/>		Foto 17

Foto 17 - Cerceamento

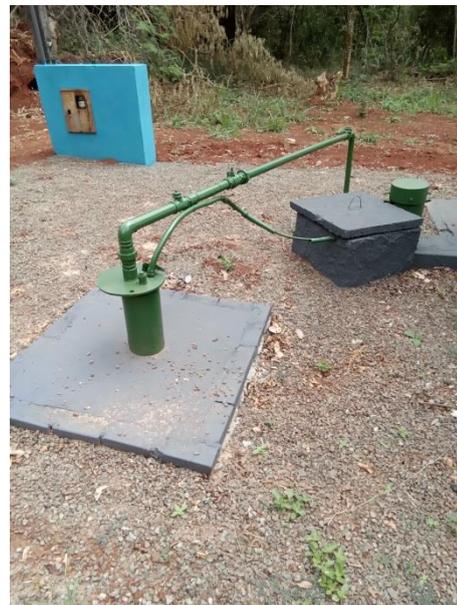
A área não é sinalizada (identificando o manancial e seu uso para abastecimento público)	Art. 2º, XI da Lei Federal 11.445/07		<input checked="" type="checkbox"/>	Não identificado
A água bruta não atende aos padrões de qualidade da água	Portaria GM/SM 5/2017 alterada pela GM/SM 888/2021		<input checked="" type="checkbox"/>	Não apresentado laudos de água bruta
A área não está devidamente cercada	Art. 2º, XI da Lei Federal 11.445/07		<input checked="" type="checkbox"/>	Foto 23
As instalações não estão em bom estado de conservação	NBR 5674/1999	<input checked="" type="checkbox"/>		Foto 23
Ausência de extintor	Art. 10.9 da NR 10, art 23.1 da NR 23 e Art 5.2.1.1 da NPT 021/2014 doCorpo de Bombeiros do Paraná		<input checked="" type="checkbox"/>	Não identificado
Ausência de identificação da área (conforme outorga IAT)	Art. 2º, XI da Lei Federal 11.445/07		<input checked="" type="checkbox"/>	Foto 23
Ausência de tomada de água para coleta de água bruta	Art. 4.2 da NBR 12.212/1992		<input checked="" type="checkbox"/>	Foto 24

Foto 24 - Poço 02

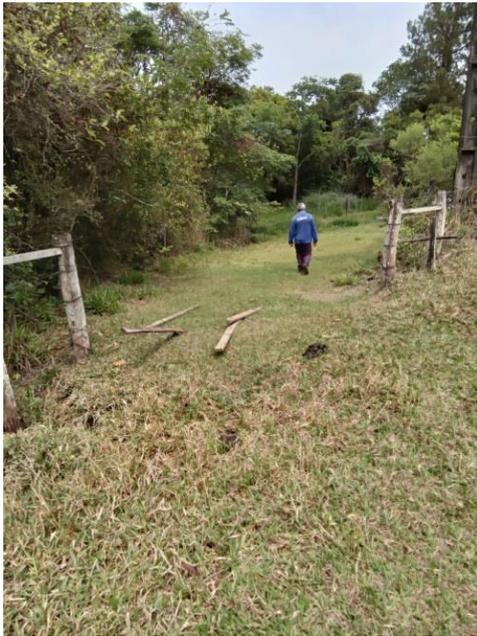
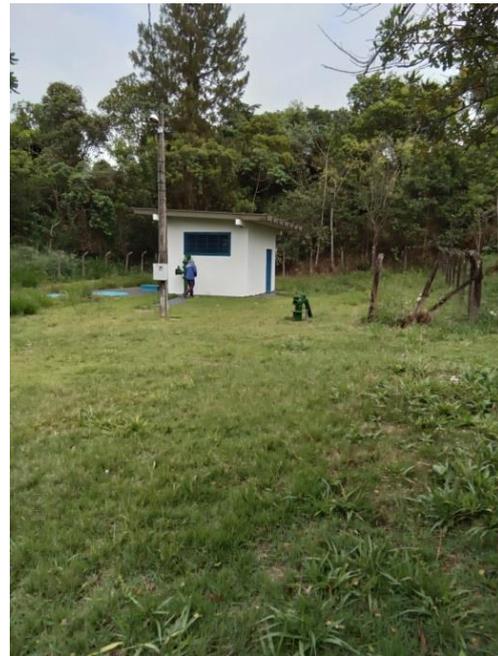
Ocorreu deterioração da qualidade da água bruta em relação ao ano anterior	Portaria 5/2017 alterada pela 888/2021	-	-	Não aplicável
Não é realizada rotina de inspeções em busca de potenciais fontes poluidoras do manancial	Item 4.1.2 Manual de Fiscalização ORCISPAR		<input checked="" type="checkbox"/>	Não identificado
A área não está devidamente cercada	Art. 2º, XI da Lei Federal 11.445/07		<input checked="" type="checkbox"/>	Fotos 28 e 29

Foto 28 – Entrada do poço 03 e Mina 01

Foto 29 – Área do Poço 03

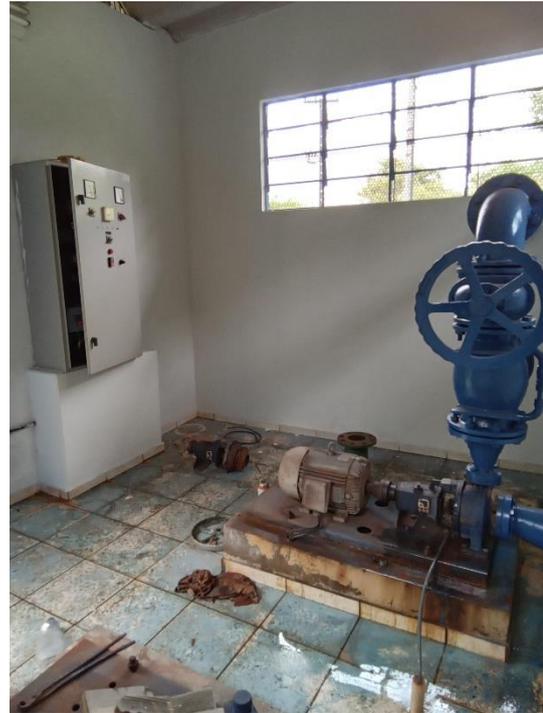
Inexistência de dispositivos de proteção contragolpe de Aríete	NBR 12.214/1992	<input checked="" type="checkbox"/>		Foto 36
Inexistência de horímetro em funcionamento	NBR 12.212/1992		<input checked="" type="checkbox"/>	Fotos 31 e 32
O sistema não é operado à distância	Normas e procedimentos técnicos pertinentes		<input checked="" type="checkbox"/>	Não identificado

Foto 36 – Elevatória da mina 01

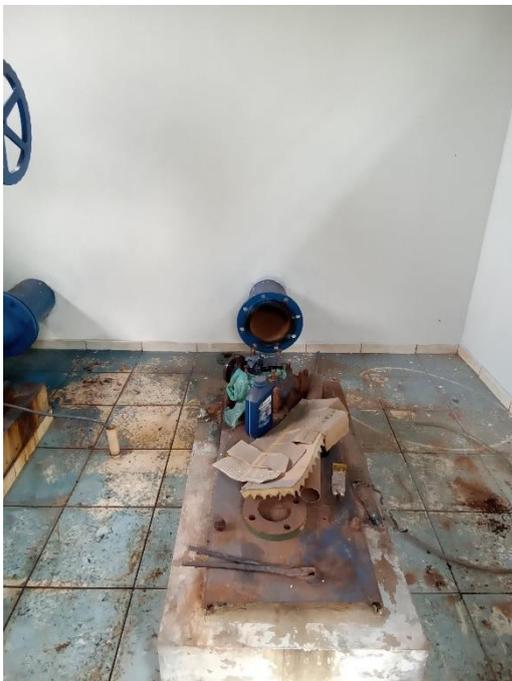
A área não é sinalizada (identificando seu uso para abastecimento público e nome)	Art. 2º, XI da Lei Federal 11.445/07		<input checked="" type="checkbox"/>	Fotos 28 e 29
Ausência de extintor	Art. 10.9 da NR 10, art.23.1 da NR 23 e Art 5.2.1.1 da NPT 021/2014 do Corpo de Bombeiros do Paraná.		<input checked="" type="checkbox"/>	Não identificado
Inexistência de registros de manutenções na casa de comando	NBR 15.575/2021		<input checked="" type="checkbox"/>	Não identificado
Ausência de manutenção, limpeza, conservação e segurança.	Normas e procedimentos técnicos pertinentes	<input checked="" type="checkbox"/>		Fotos 35, 36 e 37 Atentar-se na organização
Inexistência de Relatório Operacional	Item 3.1.3 Manual de Fiscalização ORCISPAR		<input checked="" type="checkbox"/>	Não identificado
Não há conjunto moto bomba reserva à disposição	Art. 5.3.2 da NBR 12.214/1992		<input checked="" type="checkbox"/>	Foto 37

Foto 37 – Ausência bomba reserva

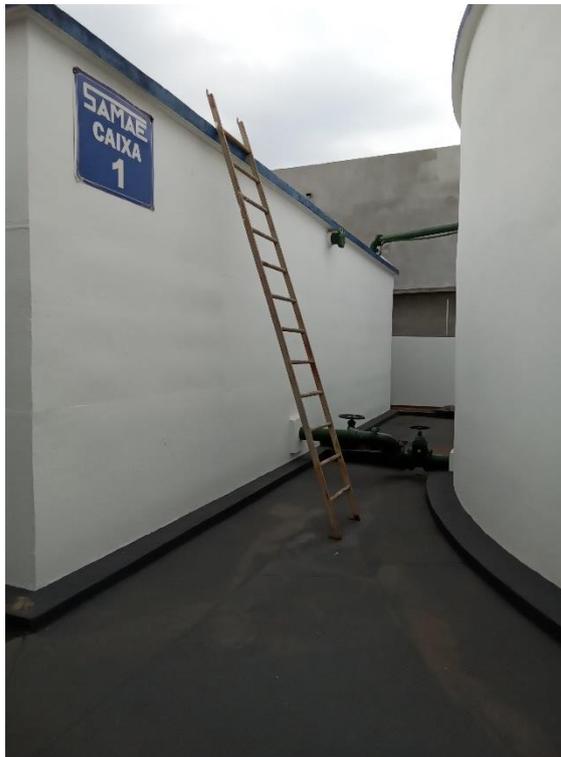
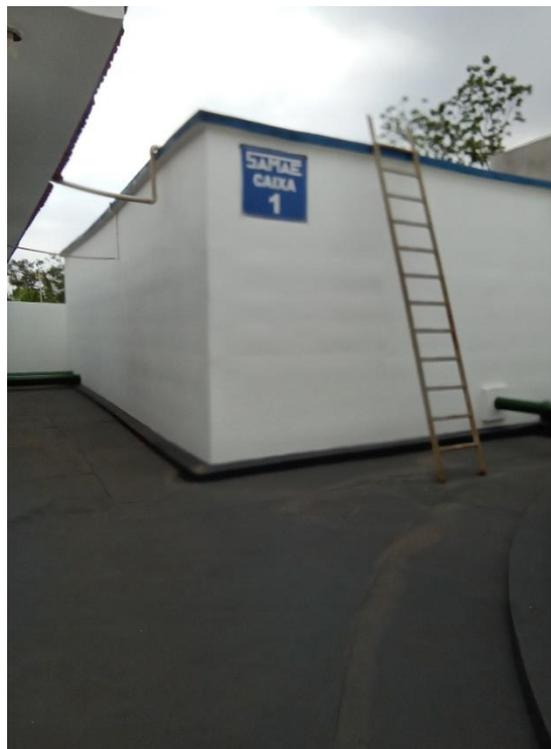
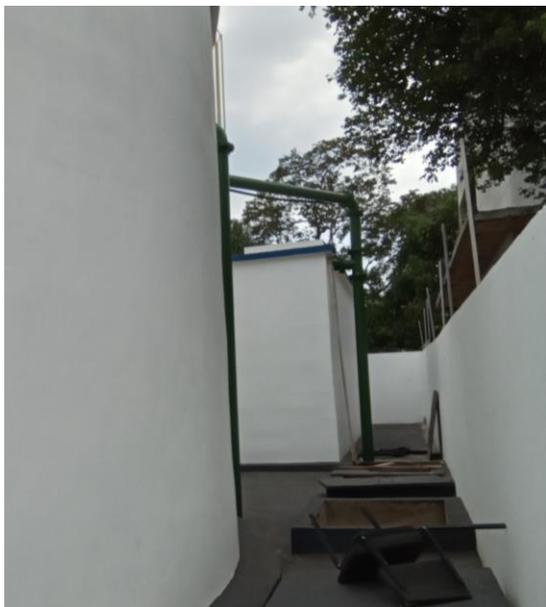
Limpeza e desinfecção não é feita adequadamente	Art. 5.1 da Anbr 15527/2007	<input checked="" type="checkbox"/>		Anexo 09
Reservatório não está em boas condições	NBR 12217/1994	<input checked="" type="checkbox"/>		Fotos 41, 42 e 43 e anexo 09

Foto 41 – Reservatório apoiado 01

Foto 42 – Reservatório apoiado 01

Foto 43 – Reservatório apoiado 01

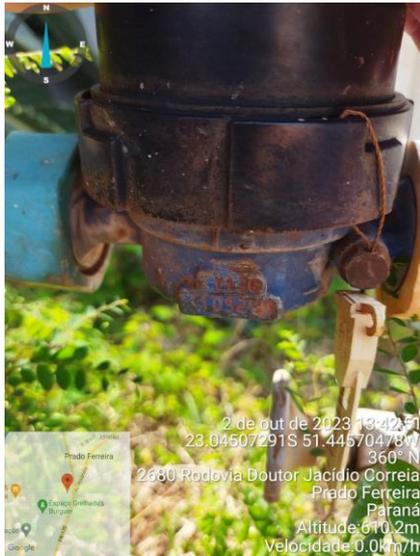
Foto 45 - Hidrômetro do ponto 1

- Os hidrômetros dos pontos P01(2013) e P03(não foi possível identificar o ano devido a degradação do tempo) estão fora da validade de uso e devem ser trocados, atentar-se que a vida útil de um hidrômetro varia de 5 a 10 anos dependendo da qualidade do mesmo.
- Ressaltamos que é de suma importância um cronograma de aferição dos hidrômetros para verificação de sua eficiência além de mapear a necessidade de troca. Tais ações quando bem praticadas corroboram para uma eficiente leitura, arrecadação e prestação de serviços.

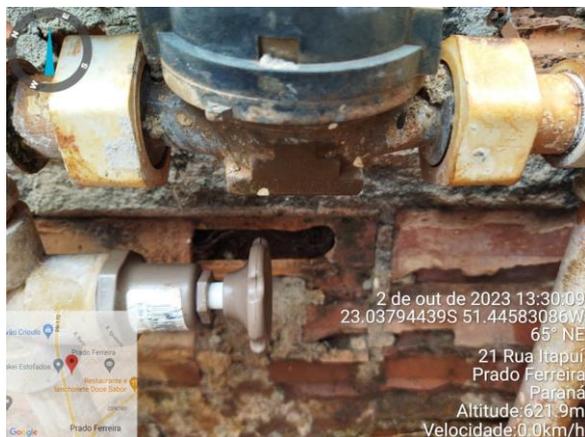
Foto 49 - Hidrômetro do ponto 03

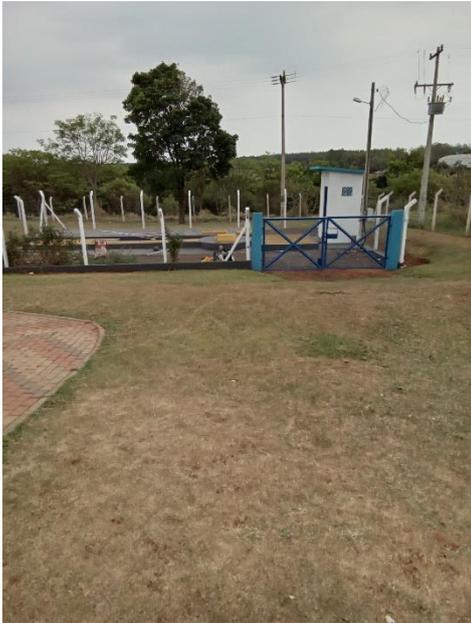
NÃO CONFORMIDADES	REFERÊNCIA LEGAL	SITUAÇÃO		REGISTRO
		CORRIGIDO	NÃO CORRIGIDO	
A área não é sinalizada identificando o seu uso	Art. 2º, XI da Lei Federal 11.445/07		<input checked="" type="checkbox"/>	Foto 54
Ausência de extintor de incêndio	Art. 10.9 da NR 10, art. 23.1 da NR 23e art. 5.2.1.1 da NPT 021/2014 do Corpo de Bombeiros do Paraná		<input checked="" type="checkbox"/>	Fotos 55 e 56
Há sinais de vazamento na estação	Art. 2º, XI da Lei Federal 11.445/07		<input checked="" type="checkbox"/>	Não foi possível verificar- ver notas
Sem registros das manutenções realizadas no quadro e demais itens pertencentes a parte elétrica	NBR 5419/2001 e NBR 5410/1997		<input checked="" type="checkbox"/>	Não identificado
Sem diagrama unifilar atualizado no quadro com especificações do sistema de aterramento	Art. 10.2.3 da NR10 e art. 6.4 da NBR5419/2001		<input checked="" type="checkbox"/>	Fotos 56 e 57

Foto 54 – EEE 01

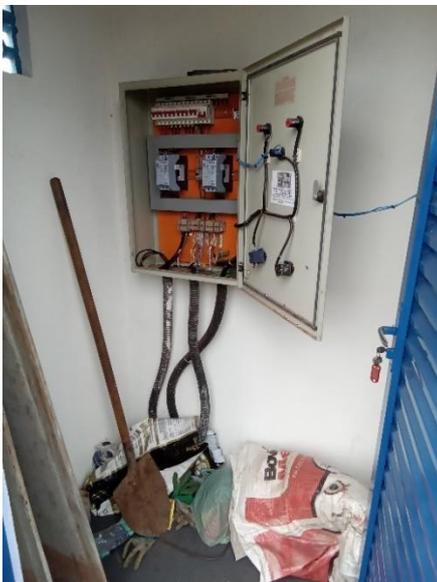
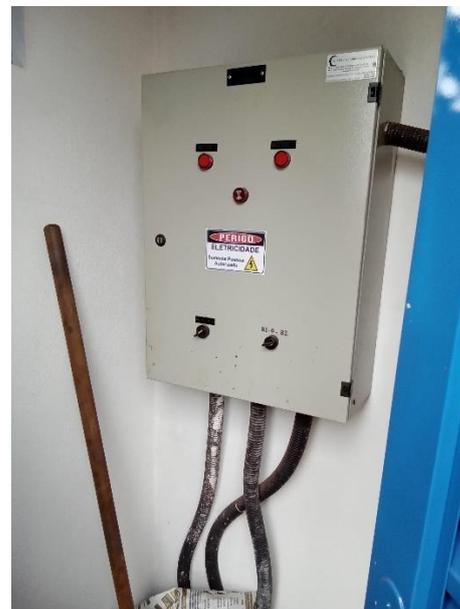
Foto 56 – interior da casa de comando  
EEE 01

Foto 57 – Quadro de comando (fechado)

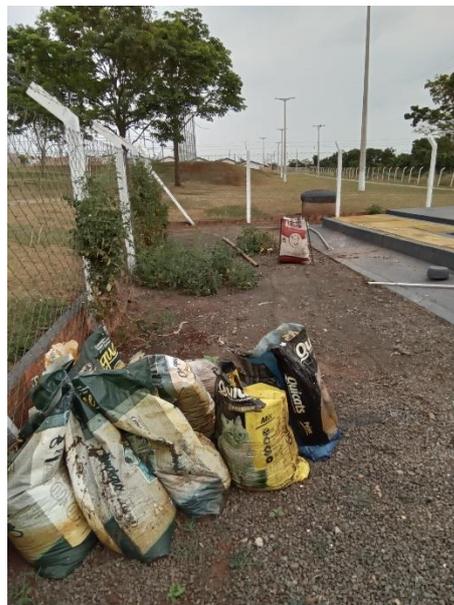
Foto 61 – Resíduos de limpeza de  
gradeamento dispostos de forma  
inadequada

- Os resíduos provenientes da limpeza de gradeamento devem ser adequadamente armazenados e destinados. Sugere-se a colocação de uma caçamba para tal armazenamento.
- Não foi possível identificar se a não conformidade referente aos vazamentos foi corrigida.
- A maioria das não conformidades são referentes a registros, para o mesmo recomendamos que seja verificado modelos e orientações disponíveis no site do consórcio ([https://www.consorcioicispar.com.br/pagina/603\\_Engenharia.html](https://www.consorcioicispar.com.br/pagina/603_Engenharia.html)).

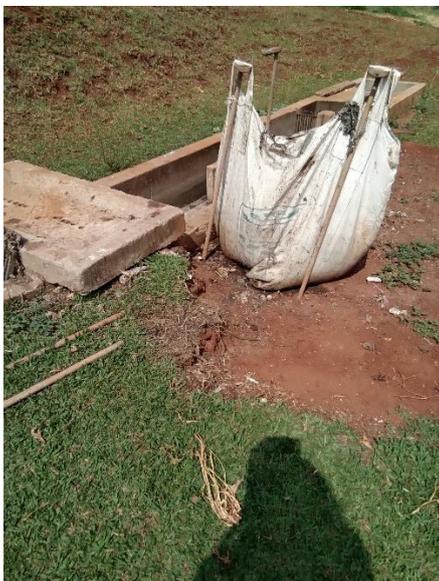
Foto 64 – Resíduos de limpeza de gradeamento dispostos de forma inadequada

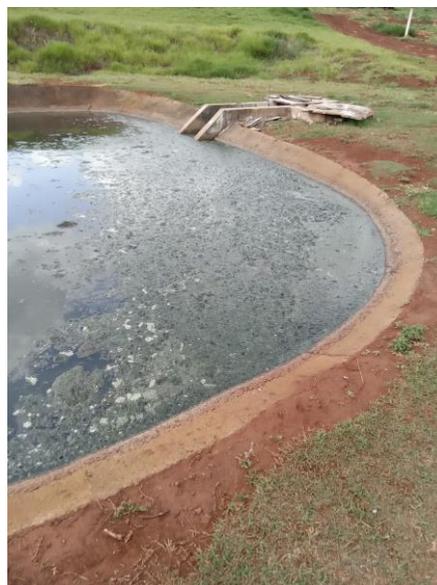
Foto 65 – Entrada da lagoa facultativa com excesso de lodo
