**RELATÓRIO TÉCNICO DE
FISCALIZAÇÃO 2022
SAMAE JAPURÁ**

SAMAE – JAPURÁ

JAPURÁ – PR

DEZEMBRO/2022

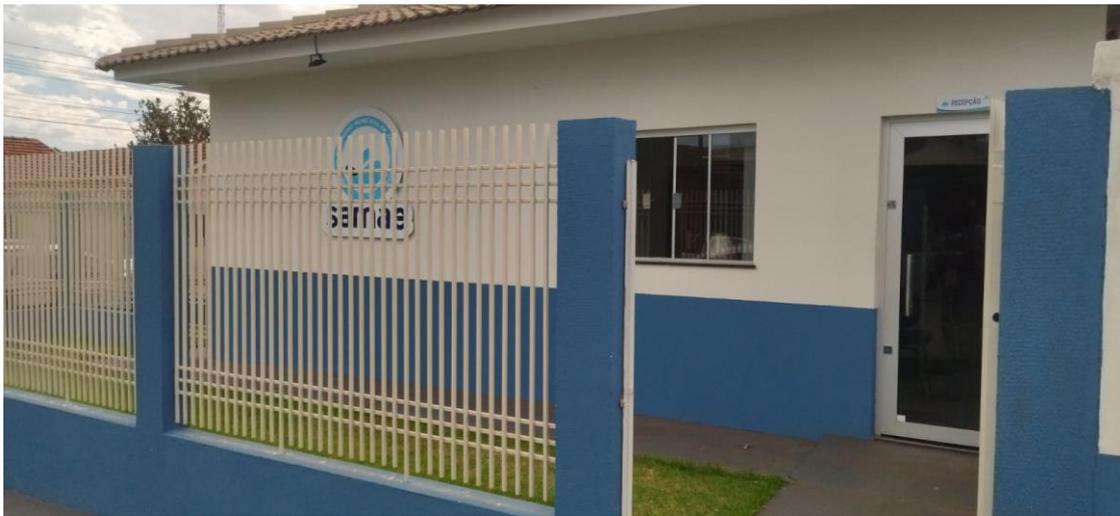
| Não há exposição do horário de atendimento e telefone na fachada | Art. 6º, caput, VI da Lei Federal nº 13.460/2017 | Foto 01 | Imediato |

Foto 01: Fachada do estabelecimento (horarios e atendimento).

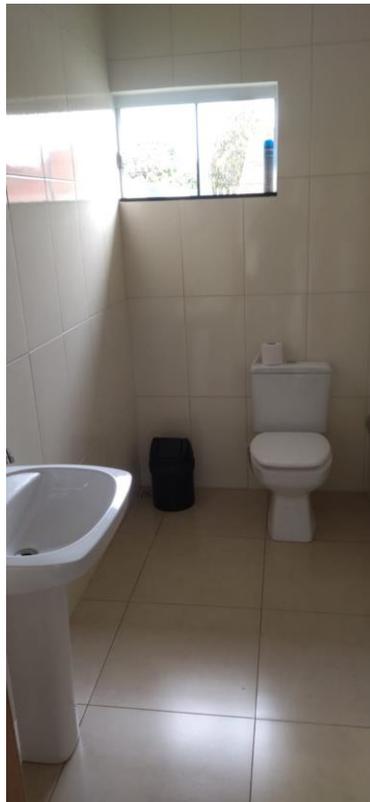
Foto04: Banheiro Sede (falta acessibilidade para deficientes).

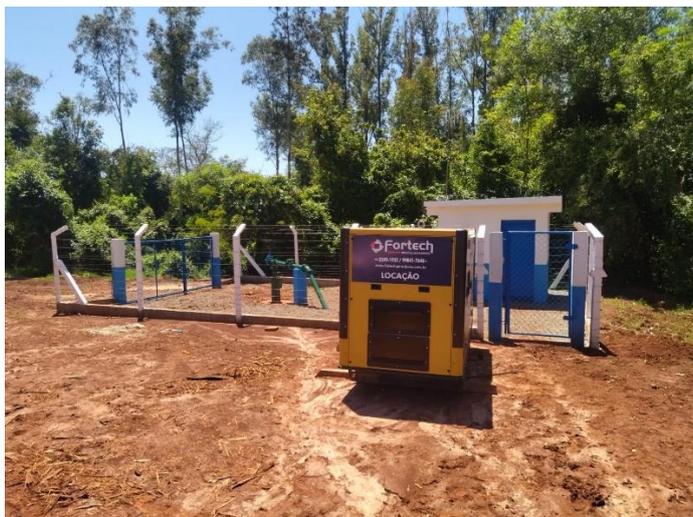
Foto 26: Poço Volpato – Area sem iluminação externa .

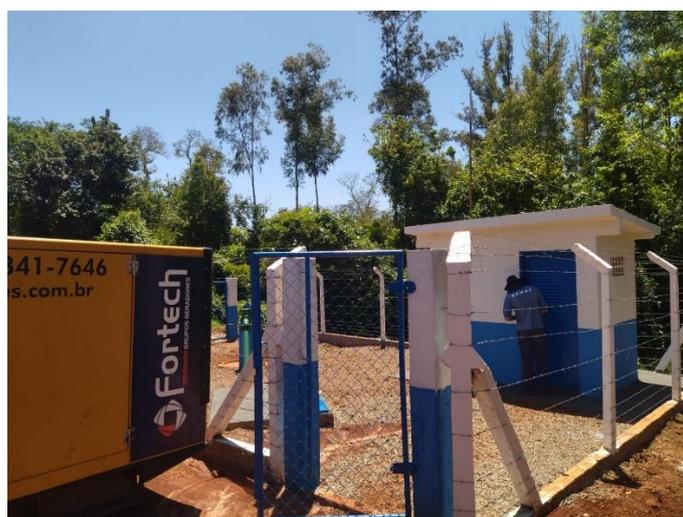
Foto 27: Local ainda não possui sinalização.

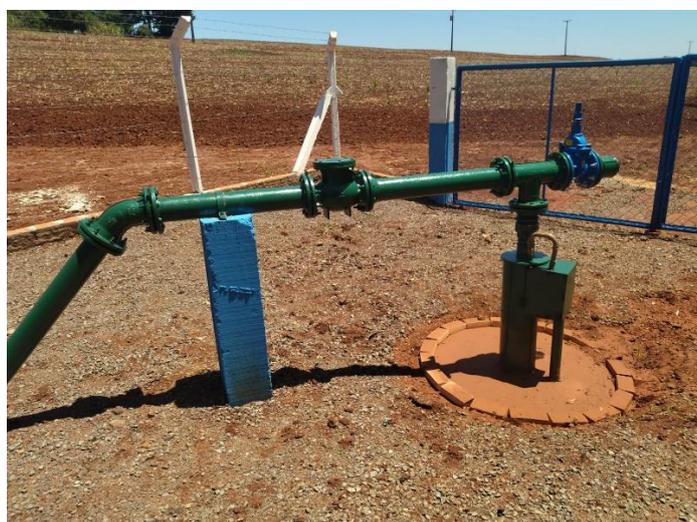
Foto 28: Ausencia de identificação

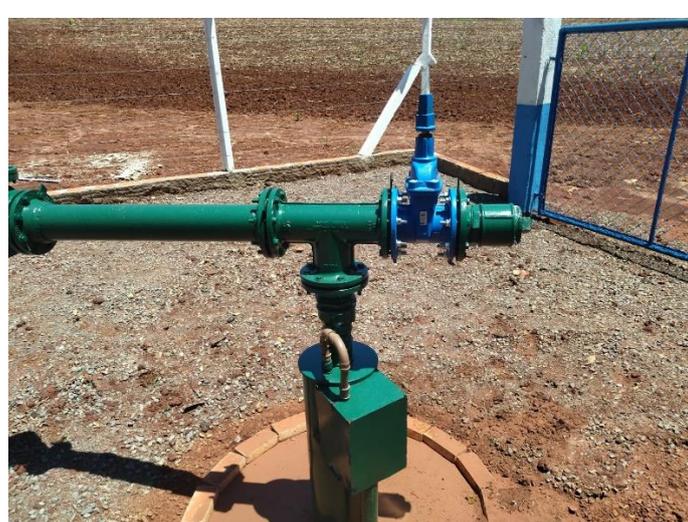
Foto 29: Ausencia tomada de coleta, nivel e laje adequada

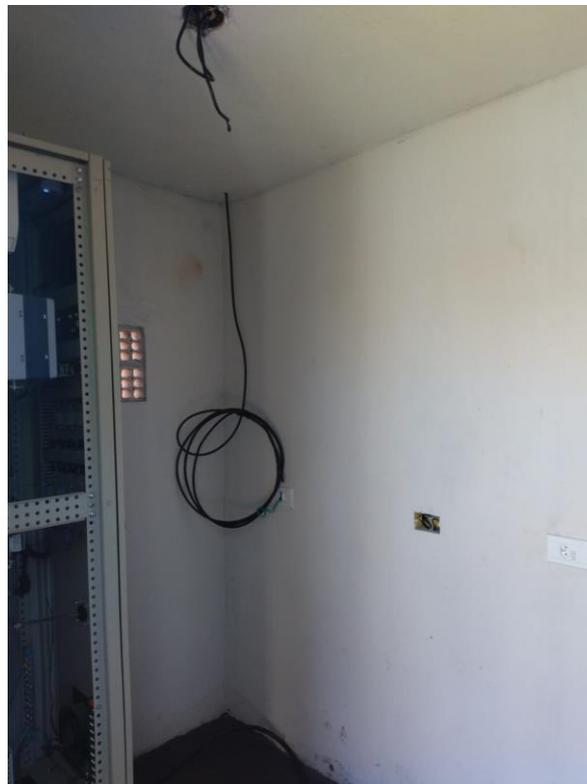
Foto 32: Ausencia de iluminação interna na casa de comando

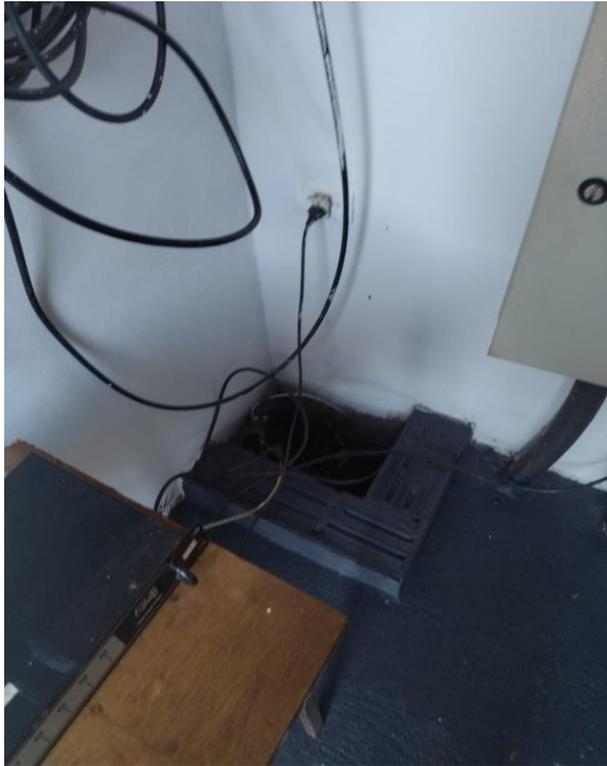
Foto 35: Falta de isolamento da fiação elétrica

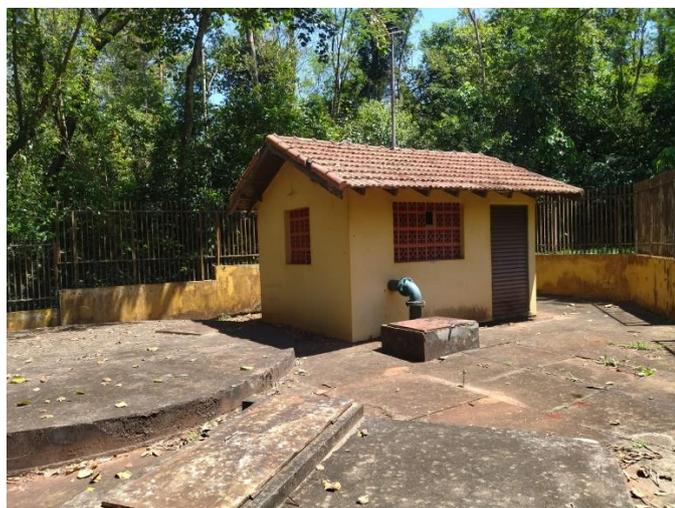
Foto 60: Instalações EEA, Falta de iluminação externa.

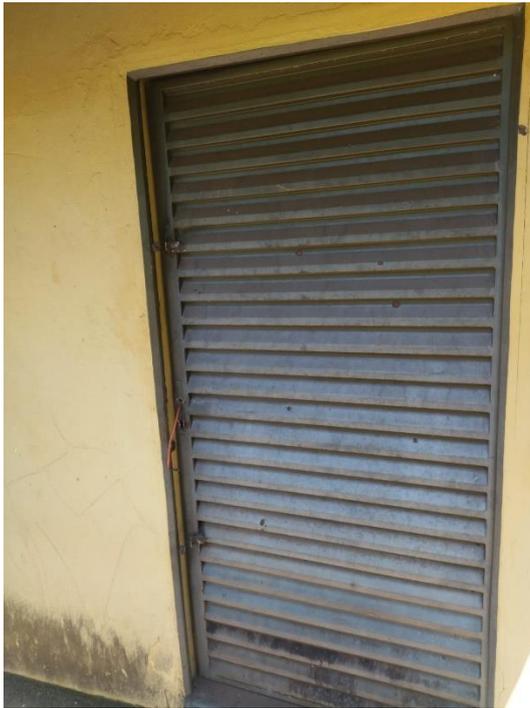
Foto 61: Porta necessitando de reparos

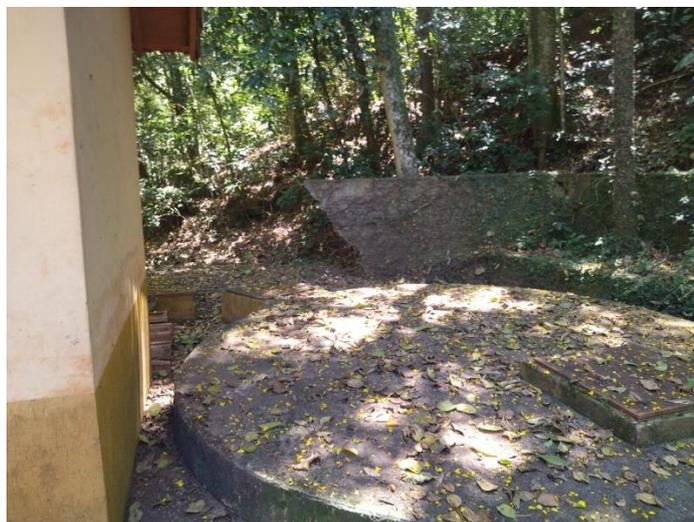
Foto 75: Muro proximo ao reservatório necessitando de reparos

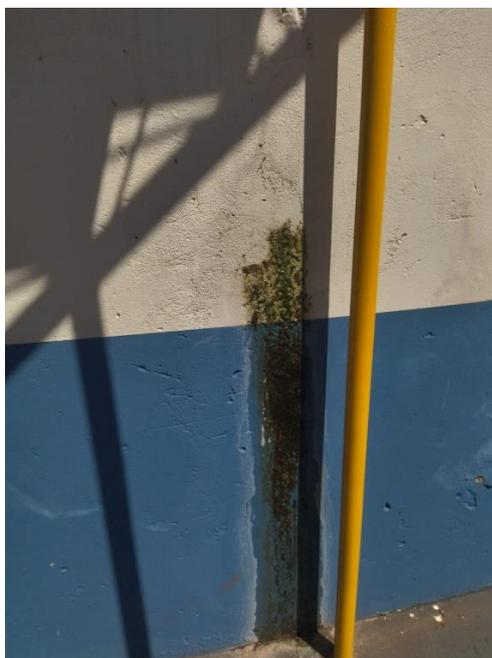
| RESERVATÓRIO APOIADO – UNIDADE DE TRATAMENTO | | | |
|--|---|---|---|
| Existência de vazamentos aparentes | Art. 2º, XI da Lei Federal 11.445/07 | Foto 79 | Em até 180 dias |

Foto 79: Vazamentos aparentes

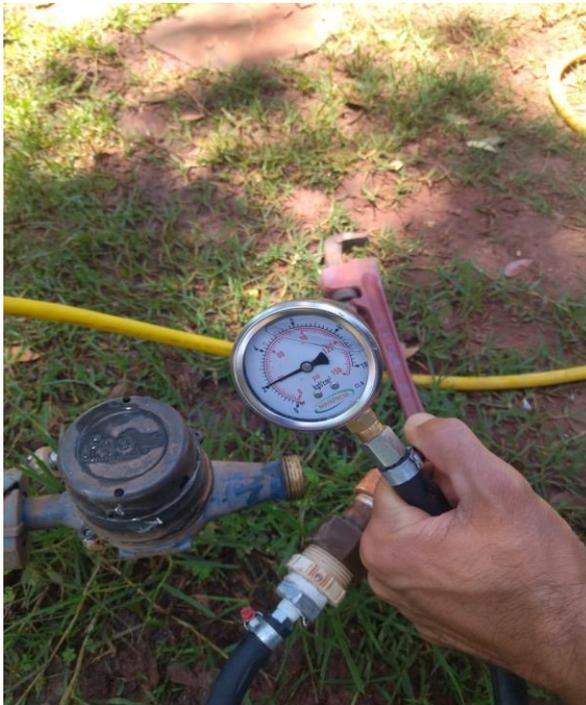
Foto 84: Ponto 1 – Pressão = 30 mca

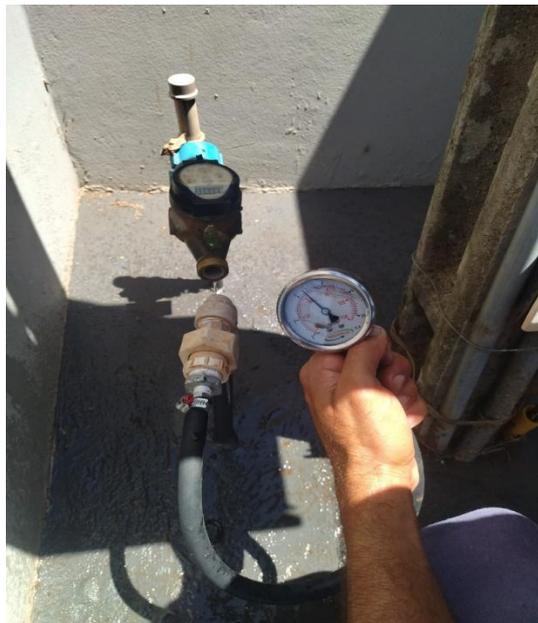
Foto 88: Ponto 2 – Pressão = 65 mca

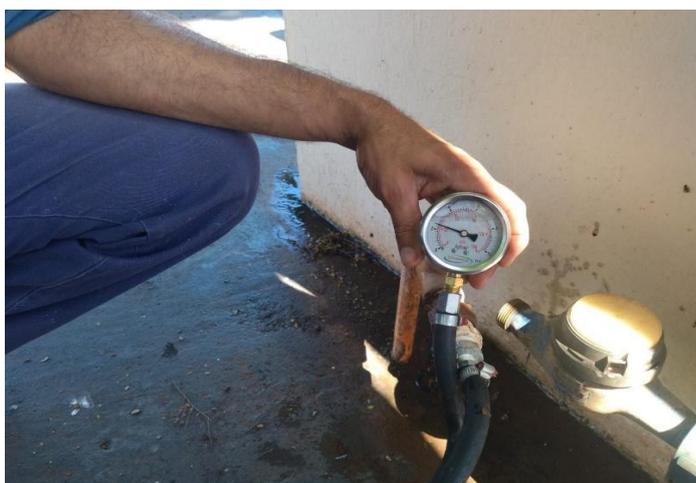
Foto 89: Ponto 3 – Pressão = 34 mca
