RELATÓRIO TÉCNICO DE FISCALIZAÇÃO 16/2022 SAEMA - MARIALVA

**Serviço de Água e Esgoto de
Marialva - SAEMA**

**MARINGÁ - PR
OUTUBRO/2022**

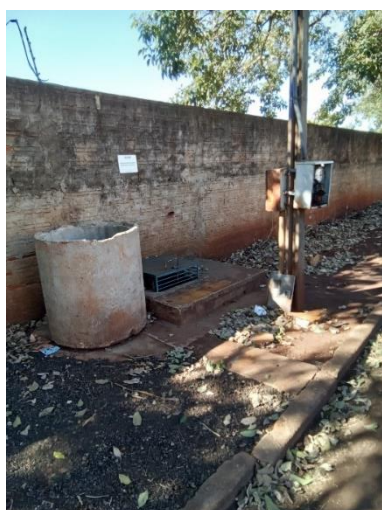
NÃO CONFORMIDADES	REFERÊNCIA LEGAL	REGISTRO	PRAZO PARA ADEQUAÇÃO
A área não está devidamente cercada	Art. 2º, XI da Lei Federal 11.445/07	Foto 12	Em até 180 dias
As instalações não estão em bom estado de conservação	NBR 5674/1999	Fotos 12 e 14	Em até 180 dias
Ausência de extintor	Art. 10.9 da NR 10, art 23.1 da NR 23 e Art 5.2.1.1 da NPT 021/2014 do Corpo de Bombeiros do Paraná	Foto 12	Imediato
Ausência de identificação da área (conforme outorga IAT)	Art. 2º, XI da Lei Federal 11.445/07	Foto 13	Imediato
Ausência de tomada de água para coleta de água bruta	Art. 4.2 da NBR 12.212/1992	Foto 13	Imediato
Ausência de monitoramento dos parâmetros de qualidade de água	Portaria GM/SM 5/2017 alterada pela GM/SM 888/2021	Sem análises semestrais	Imediato
Ausência de macromedidor	Art 4.2 da NBR da NBR 12.212/1992	Foto 13	Em até 240 dias
As instalações elétricas não são adequadas	NBR 5410/1997 e NBR 5410/1997	Foto 14	Em até 180 dias

Ausência de manutenção, limpeza, conservação e segurança	Normas e procedimentos técnicos pertinentes	Foto 14	Imediato
Inexistência de Relatório Operacional	Item 3.1.3 Manual de Fiscalização ORCIPAR		Em até 180 dias
Ausência de medição de nível	Art 4.2 da NBR da NBR 12.212/1992		Em até 180 dias
Existência potenciais fontes de contaminação próximo a captação	Lei Estadual 12.726/1999	Localização poço	Imediato
A espessura da laje de proteção é inferior a 15 cm	NBR 12.244/2006	Foto 12	Em até 180 dias
Inexistência de horímetro em funcionamento	NBR 12.212/1992	Foto 14	Em até 180 dias
Não é realizada limpeza periódica do poço	NBR 12.212/1992		Imediato
Existem animais habitando ou transitando na área	Normas e procedimentos técnicos pertinentes	Foto 12	Imediato

Foto 12 – Isolamento Poço Planalto Chão

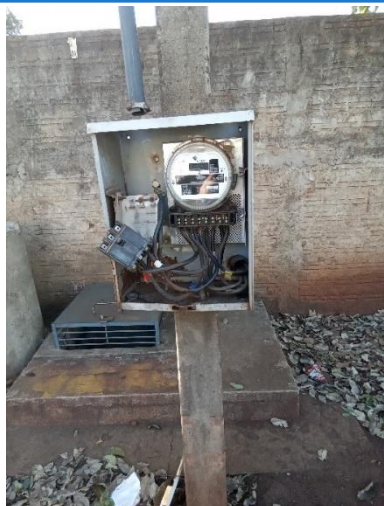
Foto 15 – Identificação Poço e Frente Quadro Poço Planalto Escola

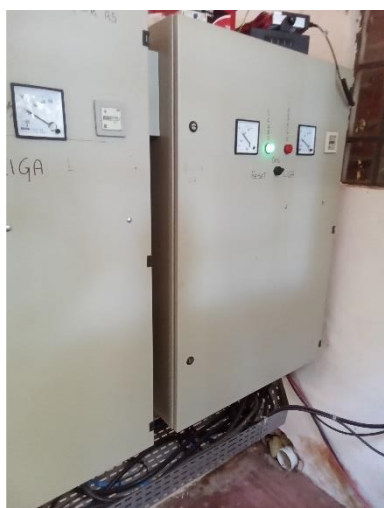
Foto 80 – Quadro de comando mina adutora 1

NÃO CONFORMIDADES	REFERÊNCIA LEGAL	REGISTRO	PRAZO PARA ADEQUAÇÃO
As instalações não estão em bom estado de conservação	NBR 5674/1999		Em até 180 dias
Extintor de incêndio fora da validade	Art. 10.9 da NR 10, art 23.1 da NR 23 e Art 5.2.1.1 da NPT 021/2014 do Corpo de Bombeiros do Paraná	Foto 81	Imediato
Ausência de identificação da área (conforme outorga IAT)	Art. 2º, XI da Lei Federal 11.445/07		Imediato
Ausência de monitoramento dos parâmetros de qualidade de água	Portaria GM/SM 5/2017 alterada pela GM/SM 888/2021		Imediato
Ausência de macromedidor	Art 4.2 da NBR da NBR 12.212/1992		Em até 240 dias
Inexistência de registros das manutenções realizadas no quadro e demais itens pertencentes a parte elétrica	NBR 5419/2001 e NBR 5410/1997		Imediato
Inexistência de diagrama unifilar atualizado no quadro com especificações do sistema de aterramento	Art 10.2.3 da NR10 e art 6.4 da NBR 5419/2001	Foto 80	Em até 180 dias

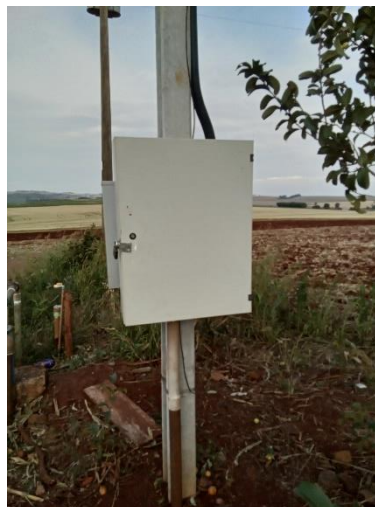
Foto 92 – Frente do quadro poço Aquidaban

NÃO CONFORMIDADES	REFERÊNCIA LEGAL	REGISTRO	PRAZO PARA ADEQUAÇÃO
A área não está devidamente cercada	Art. 2º, XI da Lei Federal 11.445/07	Fotos 91 e 92	Em até 180 dias

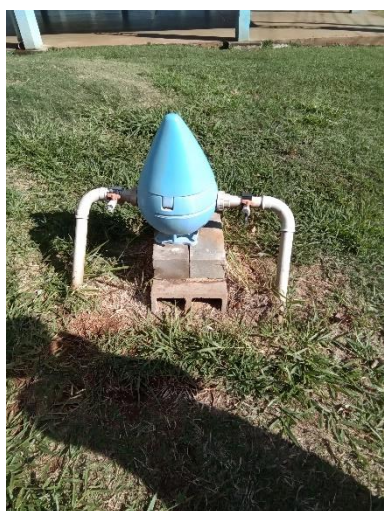
NÃO CONFORMIDADES	REFERÊNCIA LEGAL	REGISTRO	PRAZO PARA ADEQUAÇÃO
A área não é isolada (perímetro de segurança)	NBR 12.216/1992	Foto 101	Em até 180 dias
A área não é sinalizada (identificando a finalidade)	Art, 2º, XI da Lei Federal 11.445/07	Foto 100	Imediato
Inexistência de Relatório Operacional	Item 3.1.3 Manual de Fiscalização ORCISPAR		Imediato

Foto 100 – Unidade de tratamento (UTA) Planalto Escola

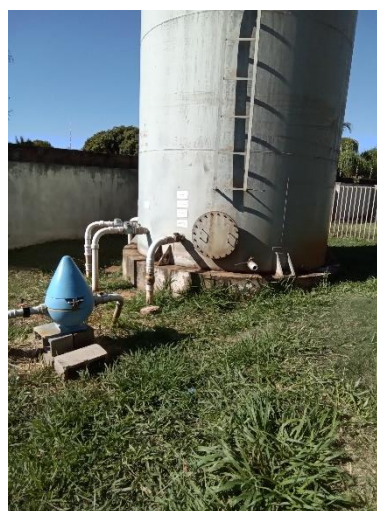
Foto 101 – Isolamento inadequado UTA Planalto Escola

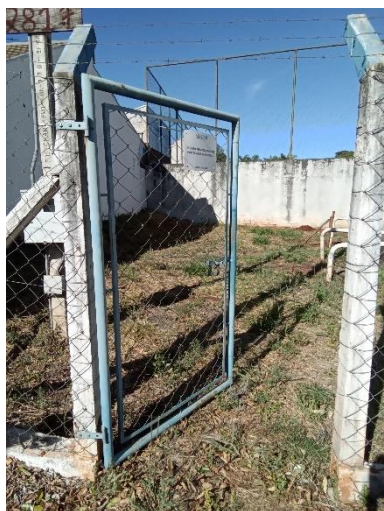
UNIDADE DE TRATAMENTO DE ÁGUA	REFERÊNCIA LEGAL	REGISTRO	PRAZO PARA ADEQUAÇÃO
A área não é sinalizada (identificando a finalidade)	Art, 2º, XI da Lei Federal 11.445/07	Foto 102	Imediato
Inexistência de Relatório Operacional	Item 3.1.3 Manual de Fiscalização ORCISPAR		Imediato

Foto 102 – Acesso e identificação UTA Parque das Palmeiras

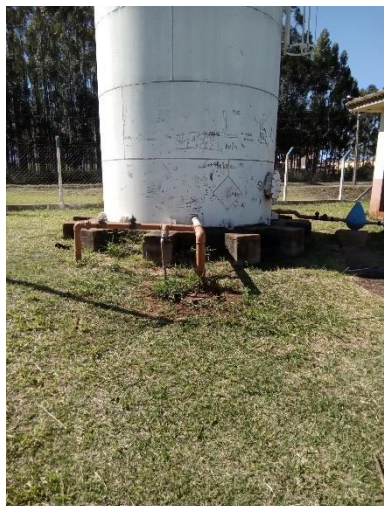
Foto 141 – Base e tubulações REL Zambaldi

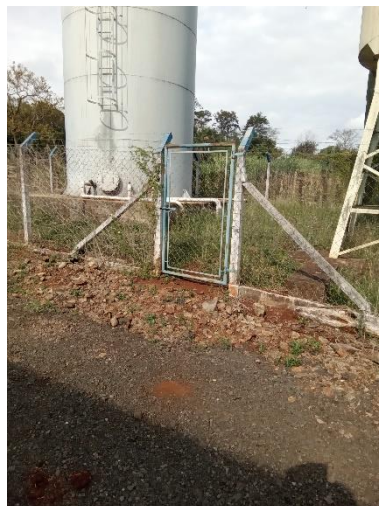
Foto 153 – Acesso e manutenção REL Cambui

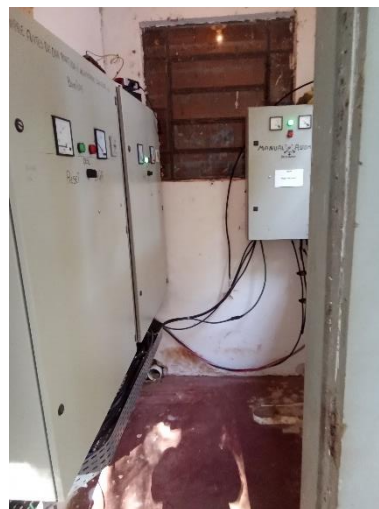
Foto 160 – Identificação bomba elevatória mina 01
Foto 161 – Quadros elevatória mina 01

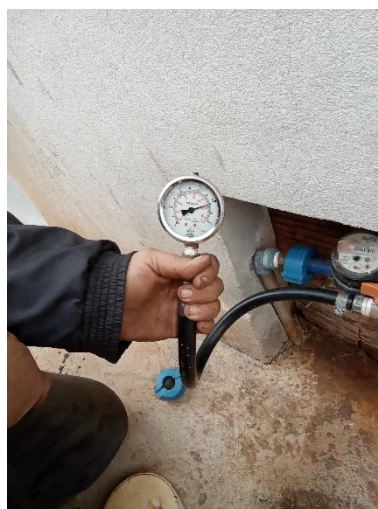
NÃO CONFORMIDADES	REFERÊNCIA LEGAL	REGISTRO	PRAZO PARA ADEQUAÇÃO
Não há cadastro técnico / projeto	NBR 12218/1994		Em até 240 dias
Não há válvulas de manobra para setorização	NBR 12218/1994		Em até 240 dias
Não há válvulas de descarga nas pontas de rede	Art. 5.10 da NBR 12218/1994		Em até 240 dias
Sem limpeza e desinfecção da rede (deve ser com laudo)	NBR 12218/1994 e GM/SM 888/2021		Imediato
Não há controle de redução de perdas	Lei 14.026/2022		Em até 365 dias
Pressão no ponto de fornecimento de água em desacordo com os limites mínimo dinâmico (10 mca) e máximo estático (50 mca)	Art 5.4 da NBR 12218/1994 e art 25 da GM/SM 888/2021	Fotos 141,144 e 147	Em até 180 dias
*Hidrômetro com mais de cinco anos de uso	-	Foto 141	-

Foto 147 – Medição pressão na rede P03 – P = 114 mca

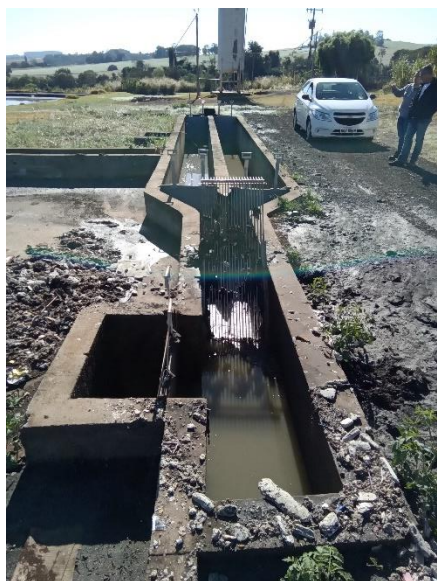
Inexistência do projeto da ETE	NBR 12209/1922		Em até 180 dias
Ausência de EPIs para os operadores (óculos, luvas, etc.)	NR 15 e art. 5.18.4 da NBR		Imediato
Existência de vazamentos aparentes	Art. 2º, XI da Lei Federal 11.445/07	Foto 162	Imediato
Presença de materiais flutuantes no lançamento, em desacordo com CONAMA 430/2011	CONAMA 430/2015	Fotos 164, 166, 167	Em até 180 dias
Ausência de manutenção, limpeza, conservação e limpeza	Normas e procedimentos técnicos pertinentes	Foto 165	Imediato
MEDIDOR DE VAZÃO	REFERÊNCIA LEGAL	REGISTRO	PRAZO PARA ADEQUAÇÃO
Inexistência de medidor de vazão na saída	NBR 12209/1922		Em até 180 dias
Sem controle das vazões medidas (frequência)	NBR 12209/1922		Imediato
LAGOA ANAERÓBIA	REFERÊNCIA LEGAL	REGISTRO	PRAZO PARA ADEQUAÇÃO
Levantamento de lodo na lagoa ou manchas na superfície	NBR 12209/1922	Fotos 164, 166	Em até 180 dias
LAGOA FACULTATIVA	REFERÊNCIA LEGAL	REGISTRO	PRAZO PARA ADEQUAÇÃO

Foto 162 – Gradeamento e caixa de areia ETE Aquidaban

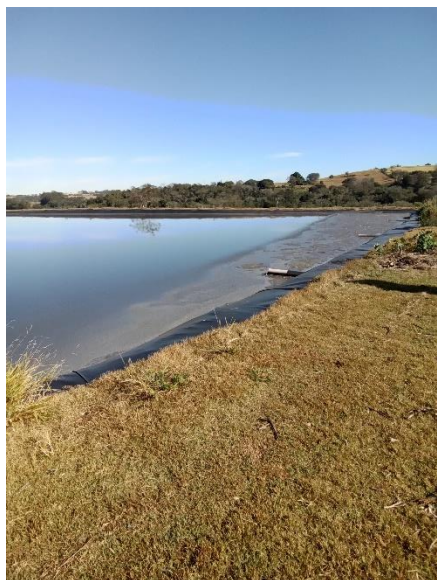
Foto 164 – Entrada primeira lagoa anaeróbia ETE Aquidaban

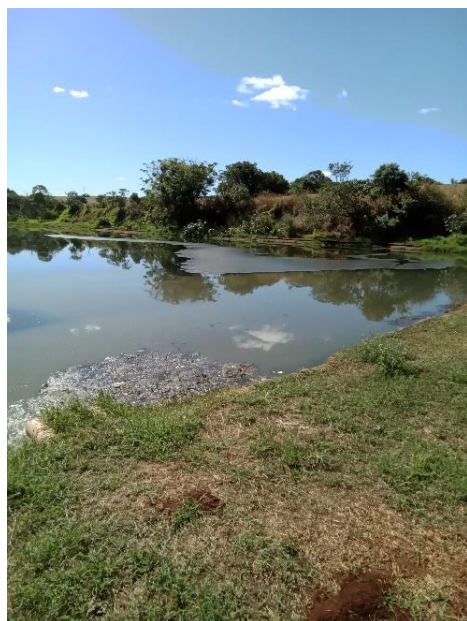
LAGOA ANAERÓBIA	REFERÊNCIA LEGAL	REGISTRO	PRAZO PARA ADEQUAÇÃO
Levantamento de lodo na lagoa ou manchas na superfície	NBR 12209/1992	Foto 188	Em até 180 dias
A lagoa não se encontra em boas condições	NBR 12209/1992	Foto 186 e 188	Em até 180 dias
LAGOA FACULTATIVA	REFERÊNCIA LEGAL	REGISTRO	PRAZO PARA ADEQUAÇÃO
A lagoa não se encontra em boas condições	NBR 12209/1992		Em até 180 dias

Foto 188 – Lagoa anaeróbia ETE Ribeirão Sarandi

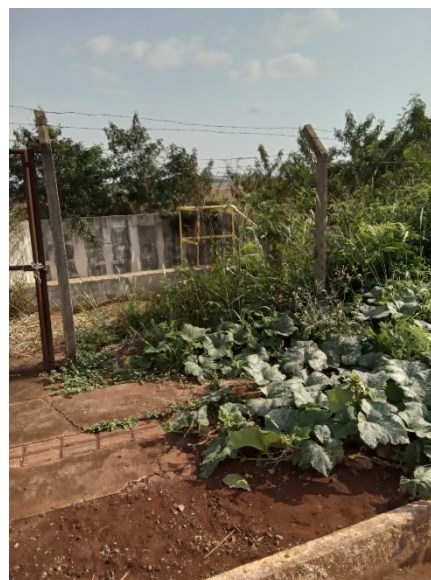
Foto 191 – Entrada ETE Damasceno

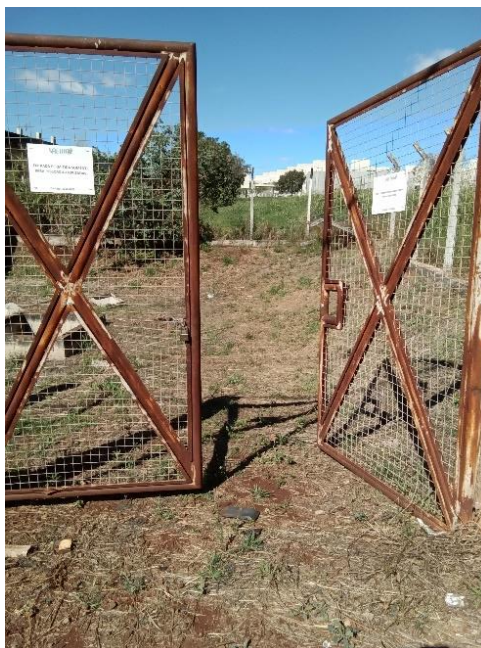
Foto 195 – Entrada elevatória Parque Industrial

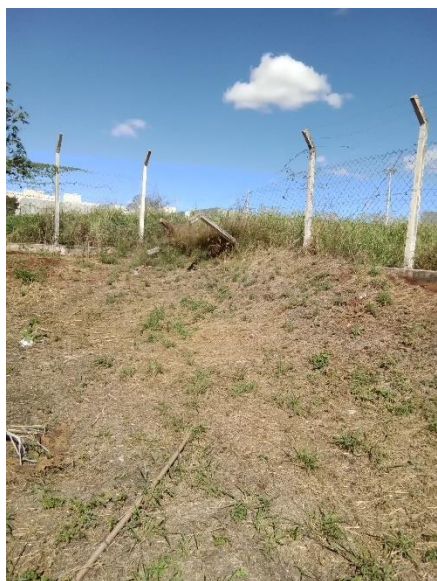
NÃO CONFORMIDADES	REFERÊNCIA LEGAL	REGISTRO	PRAZO PARA ADEQUAÇÃO
A área não é isolada (com perímetro de segurança contra acesso de pessoas não autorizadas e animais)	Art. 2º, XI da Lei Federal 11.445/07	Foto 196, 197 (sem fechadura funcionando)	Em até 180 dias
A área não é iluminada	Art 5.13 da NBR 12208/1992		Em até 180 dias
Não existe projeto da estação elevatória de esgoto	NBR 12208/1992		Em até 180 dias
Ausência de extintor de incêndio	Art. 10.9 da NR 10, art. 23.1 da NR 23 e art. 5.2.1.1 da NPT 021/2014 do Corpo de Bombeiros do Paraná	Foto 188	Imediato
Há sinais de vazamento na estação	Art. 2º, XI da Lei Federal 11.445/07		Imediato
As instalações não estão em bom estado de conservação	NBR 5674/1999		Em até 180 dias
As instalações elétricas não são adequadas	NBR 5410/1997 e NBR 5410/1997		Em até 180 dias
As instalações elétricas não estão em bom estado de conservação	NBR 5410/1997 e NBR 5410/1997		Em até 180 dias

Foto 196 – Isolamento elevatória Parque Industrial

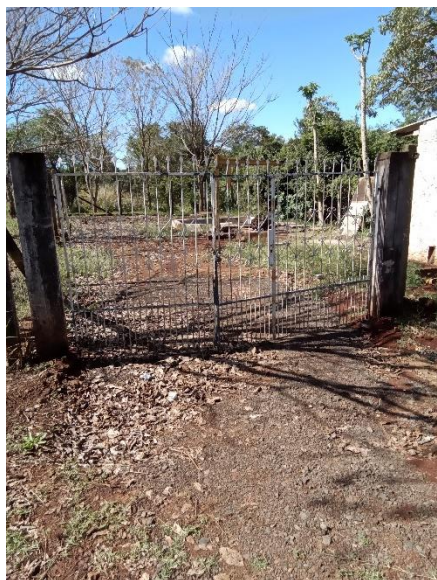
Foto 200 – Entrada elevatória Jardim Itália

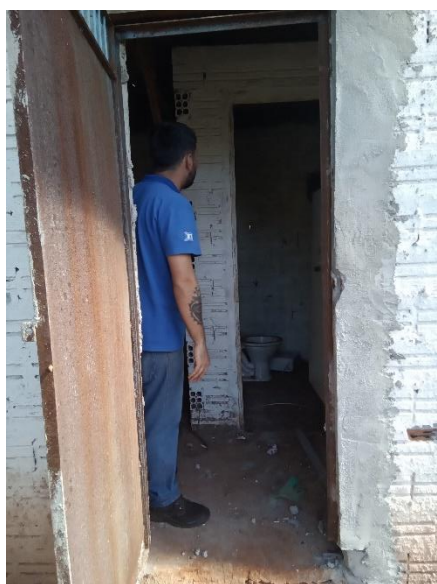
Foto 204 – Limpeza e conservação EE Jardim
Itália

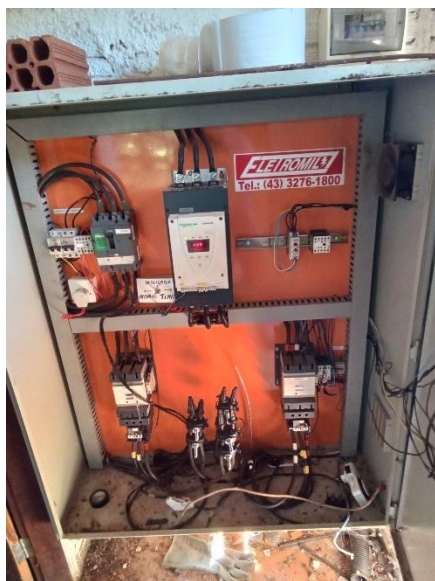
Foto 206 – Quadro de comando EE Jardim Itália Foto 207 – Gradeamento EE Jardim Itália
