RELATÓRIO TÉCNICO DE FISCALIZAÇÃO DE ACOMPANHAMENTO
01/2021 - SAAE DE SANTA ISABEL DO IVAÍ

FEVEREIRO DE 2021
MARINGÁ - PR

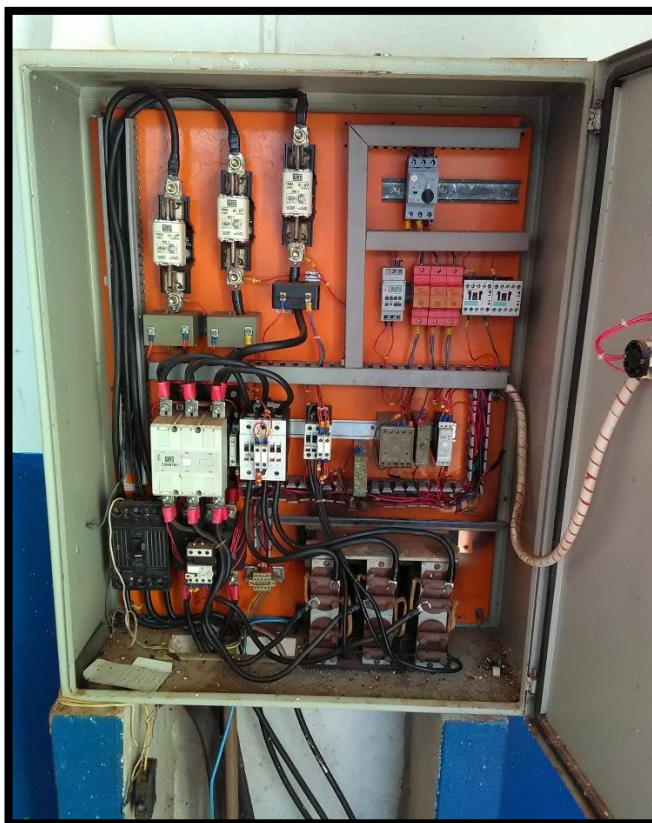
Imagem 6: Quadro de comando do poço 1

| Não Conformidade | Situação | |
|---|---|---|
| Casa do quadro de comando em más condições de conservação | | x |

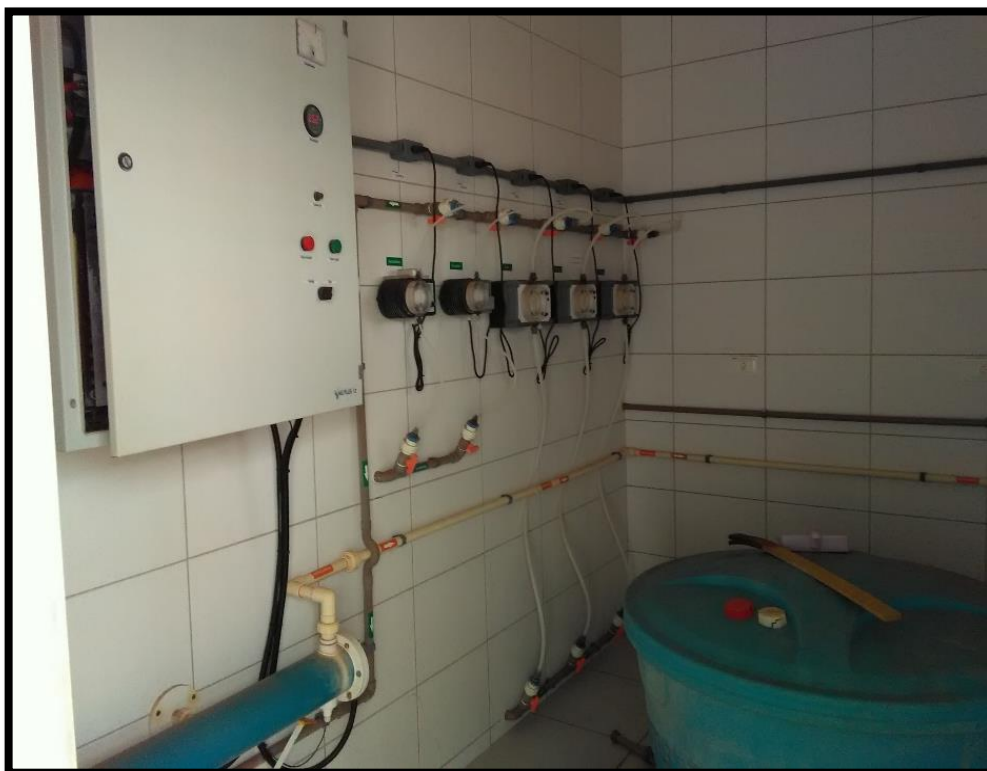
Imagem 15: Unidade de tratamento da Sede

| Não Conformidade | Situação | |
|--|---|---|
| Relatório de análise físico-químicas na saída do tratamento, no mês de março, apresentou resultados de PH fora do padrão de potabilidade da Portaria da Consolidação nº5/2017 do Ministério da saúde | | x |

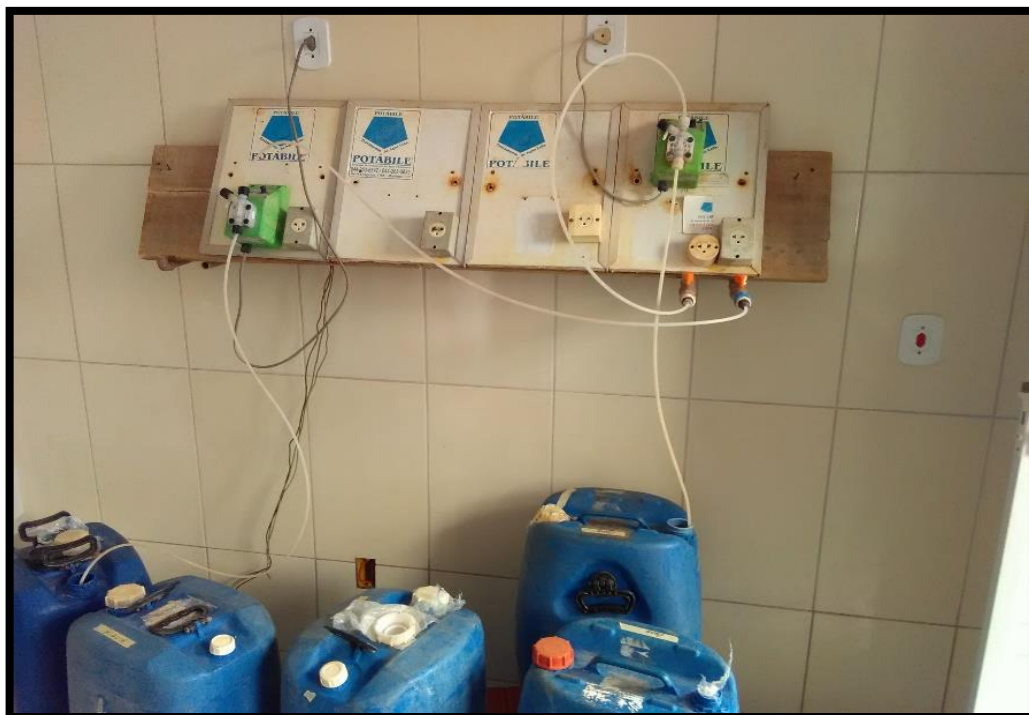
Imagem 16: Unidade de tratamento do dist. São José do Ivai

| Não Conformidade | Situação | |
|--|---|---|
| Relatório de análise físico-químicas na saída do tratamento, no mês de março, apresentou resultados de PH fora do padrão de potabilidade da Portaria da Consolidação nº5/2017 do Ministério da saúde | | |

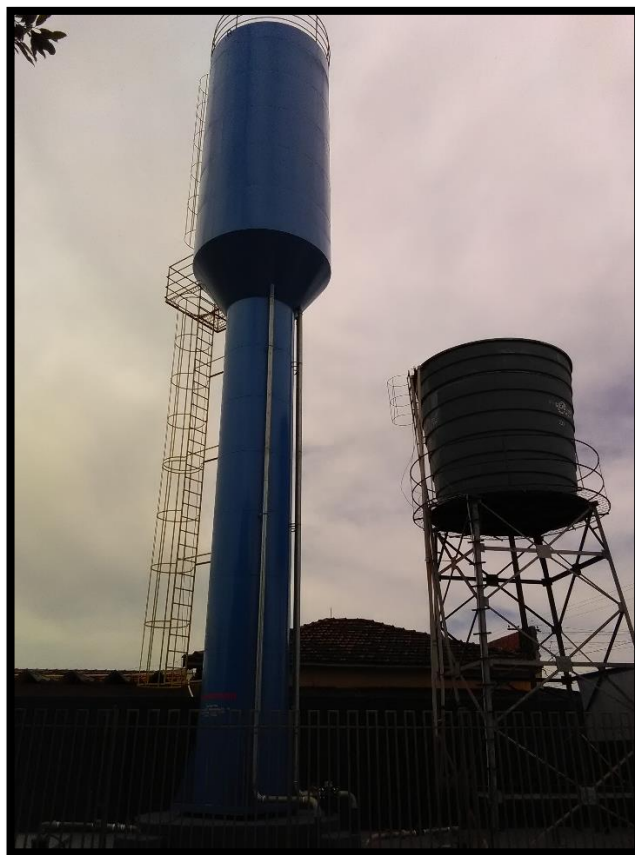
Imagem 22: Reservatórios do sistema do distrito São José do Ivaí

| Não Conformidade | Situação | |
|--|---|---|
| Ausência de limpeza há mais de ano | x | |
| Inexistência de macromedidor | x | |

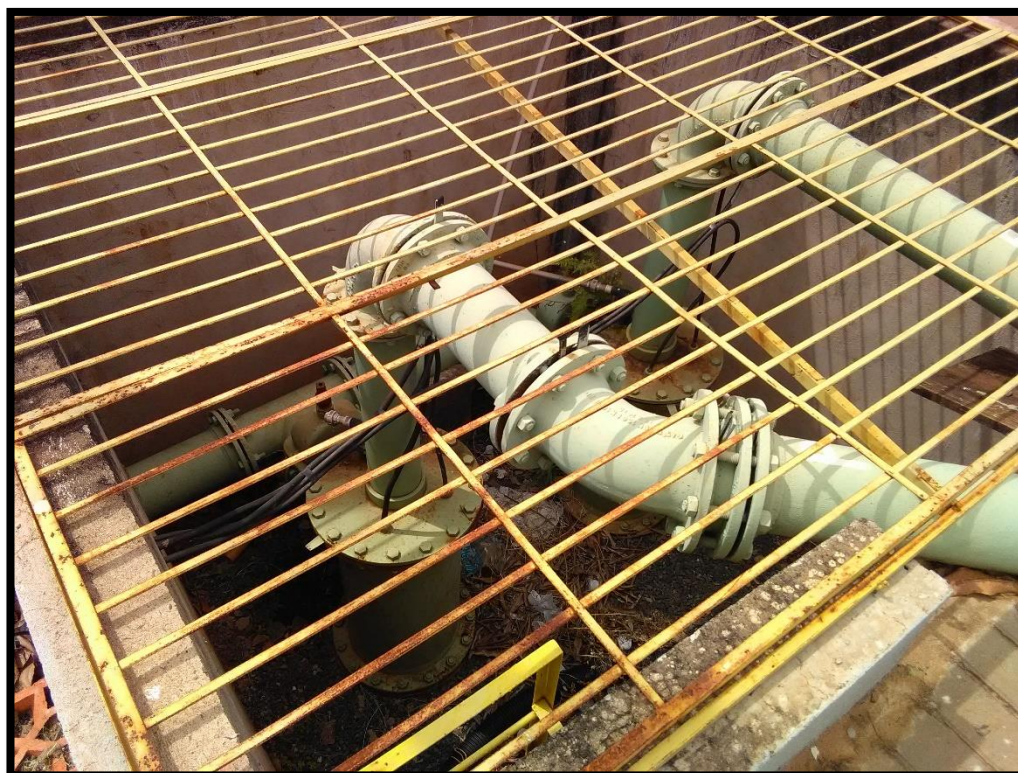
Imagem 24: Conjunto moto bombas do poço falso

Constatações quanto a Estação Elevatória de Água: não foram verificadas 'não conformidades'.

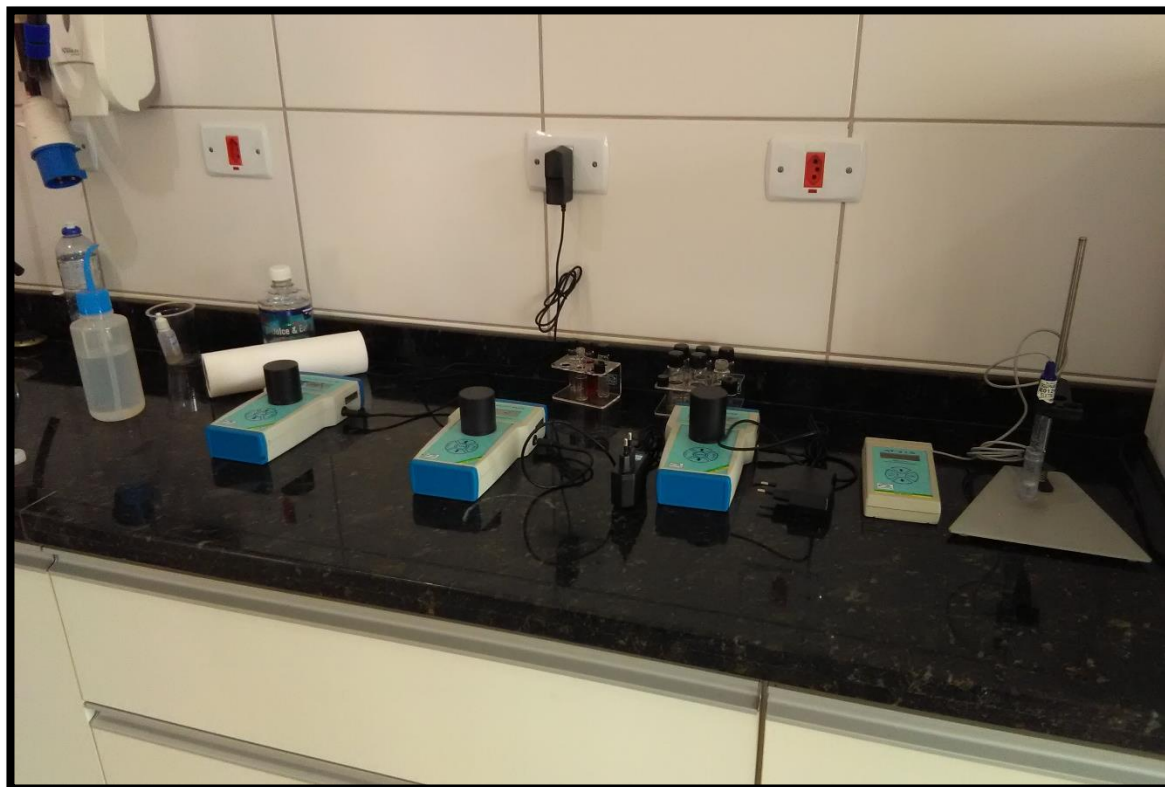
Imagem 29: Laboratório

Constatações quanto ao laboratório: não foram verificadas não conformidades.
