**RELATÓRIO TÉCNICO DE FISCALIZAÇÃO DE ACOMPANHAMENTO**  
**05/2021 - SAMAE DE SÃO JERÔNIMO DA SERRA**

**MAIO DE 2021**  
**MARINGÁ - PR**

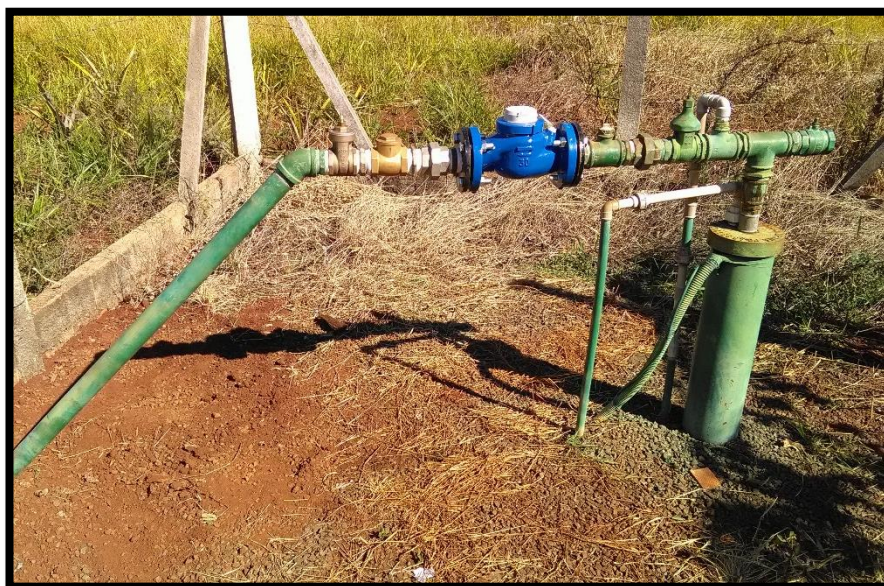
Imagem 12: Poço do Assentamento Paulo Freire

RESERVATÓRIO DO ASSENTAMENTO PAULO FREIRE 2		
Inexistência de sinalização identificadora		x
Escada sem gaiola de proteção		x
Topo sem guarda-corpo nas bordas		x
Ausência de registro de limpeza		x

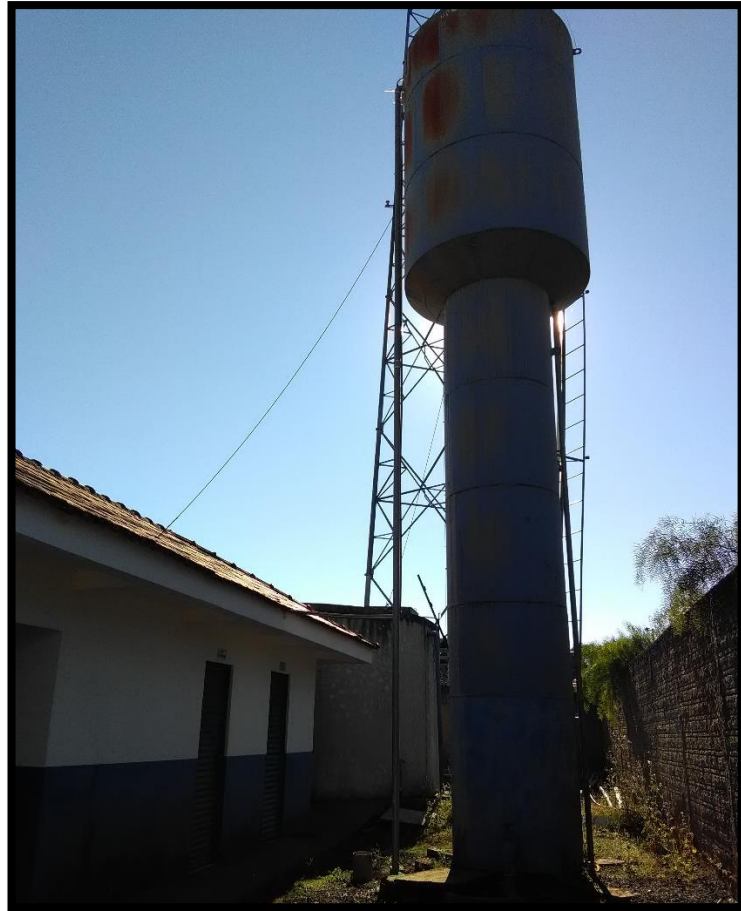
Imagem 27: Reservatórios de água tratada do distrito Terra Nova

Extravasador inadequado, deságue de difícil visualização		x
<b>RESERVATÓRIO APOIADO DO DISTRITO TERRA NOVA</b>		
Inexistência de sinalização identificadora		x
Topo sem guarda-corpo nas bordas		x
Ausência de limpeza e desinfecção	x	
Macromedidor sem funcionamento e proteção adequados		x
Tampa da abertura de inspeção oxidada		x
<b>RESERVATÓRIO ELEVADO DO DISTRITO TERRA NOVA</b>		
Inexistência de sinalização identificadora		x
Escada sem gaiola de proteção		x
Topo sem guarda-corpo nas bordas		x
Ausência de limpeza e desinfecção	x	
Macromedidor sem funcionamento e proteção adequados		x
Oxidação excessiva do reservatório		x
<b>RESERVATÓRIO DO DISTRITO CARATUVA</b>		
Inexistência de sinalização identificadora	x	
Ausência de limpeza há mais de ano		x
<b>RESERVATÓRIO DO ASSENTAMENTO PAULO FREIRE 1</b>		
Inexistência de sinalização identificadora	x	
Escada sem gaiola de proteção		x
Topo sem guarda-corpo nas bordas		x
Tampa da abertura de inspeção oxidada		x
