RELATÓRIO TÉCNICO DE FISCALIZAÇÃO
Nº 37/2022

Serviço Autônomo Municipal de Água e Esgoto
São Jerônimo da Serra - SAMAE

MARINGÁ - PR
FEVEREIRO/2023

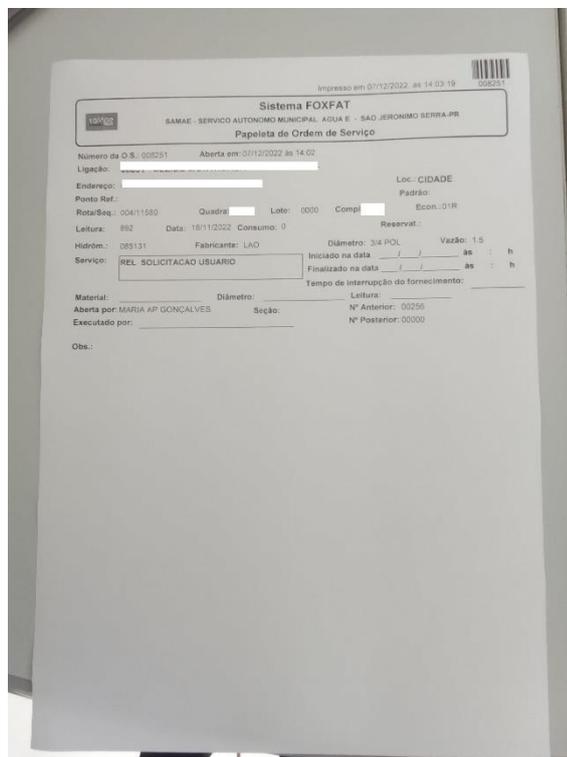
Foto 10 – Ordem de serviço sem rastreabilidade (início e término do serviço)

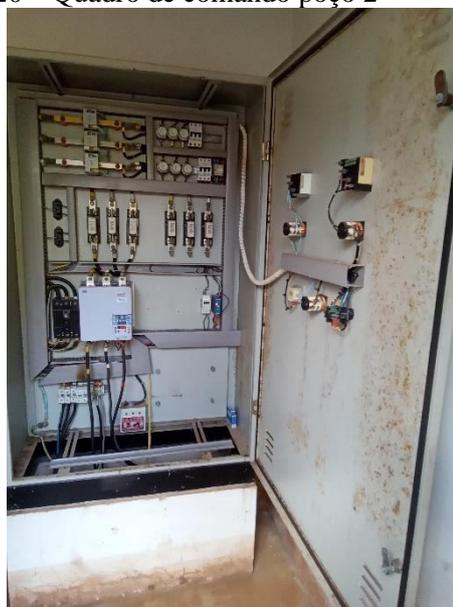
Inexistência de diagrama unifilar atualizado no quadro com especificações do sistema de aterramento	Art 10.2.3 da NR10 e art 6.4 da NBR 5419/2001	Foto 20	Em até 180 dias
Inexistência de Relatório Operacional	Item 3.1.3 Manual de Fiscalização ORCIPAR	Não identificado	Em até 180 dias
Inexistência de laje de proteção ao redor do poço	NBR 12.244/2006	Foto 18	Em até 180 dias
Inexistência de bomba reserva à disposição	NBR 12.212/1992	Não identificado	Em até 240 dias

Foto 20 – Quadro de comando poço 2

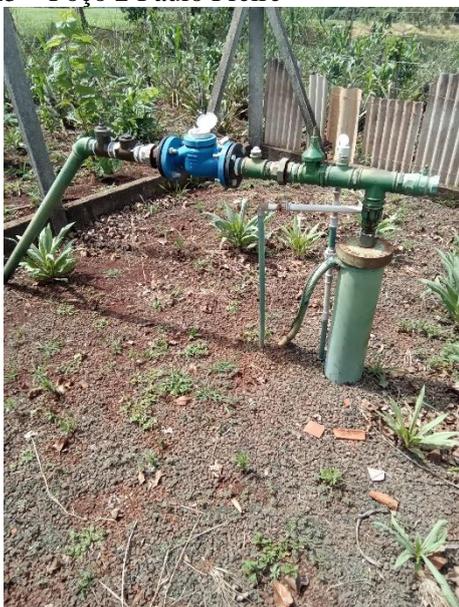
Falta de registros de manutenções na casa de comando	NBR 15.575/2021	Não identificado	Em até 180 dias
Inexistência de Relatório Operacional	Item 3.1.3 Manual de Fiscalização ORCIPAR	Não identificado	Em até 180 dias
Inexistência de laje de proteção ao redor do poço	NBR 12.244/2006	Foto 25	Em até 180 dias
Inexistência de bomba reserva à disposição	NBR 12.212/1992	Não identificado	Em até 240 dias

Foto 25 – Poço 2 Paulo Freire

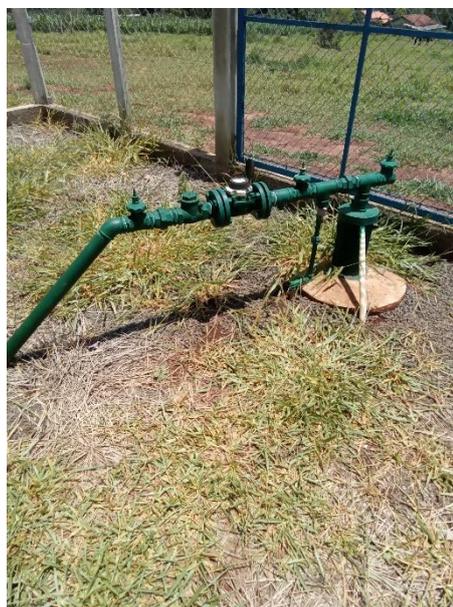
NÃO CONFORMIDADES	REFERÊNCIA LEGAL	REGISTRO	PRAZO PARA ADEQUAÇÃO
Ausência de conjunto moto bomba de reserva a disposição	Art. 5.3.2 da NBR 12.214/1992	Não identificado	Em até 180 dias
Extintor de incêndio fora da validade	Art. 10.9 da NR 10, art 23.1 da NR 23 e Art 5.2.1.1 da NPT 021/2014 do Corpo de Bombeiros do Paraná	Identificada não conformidade	Imediato
Ausência de tomada de água para coleta de água bruta	Art. 4.2 da NBR 12.212/1992	Foto 30	Imediato

Foto 30 – Poço Taquara

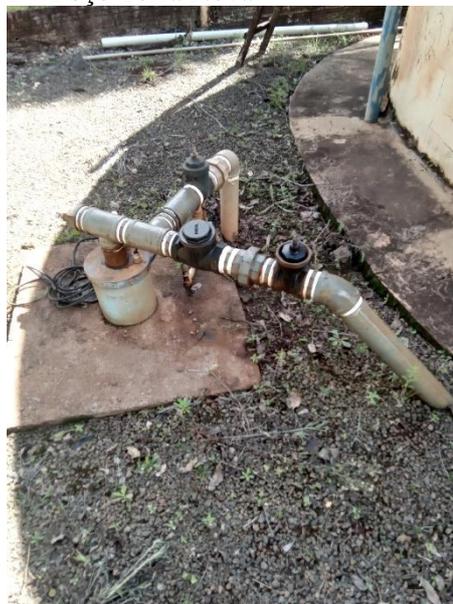
NÃO CONFORMIDADES	REFERÊNCIA LEGAL	REGISTRO	PRAZO PARA ADEQUAÇÃO
Ausência de conjunto moto bomba de reserva a disposição	Art. 5.3.2 da NBR 12.214/1992	Não identificado	Em até 180 dias
Extintor de incêndio fora da validade	Art. 10.9 da NR 10, art 23.1 da NR 23 e Art 5.2.1.1 da NPT 021/2014 do Corpo de Bombeiros do Paraná	Identificada não conformidades	Imediato
Ausência de tomada de água para coleta de água bruta	Art. 4.2 da NBR 12.212/1992	Foto 32	Imediato
Ausência de monitoramento dos parâmetros de qualidade de água	Portaria GM/SM 5/2017 alterada pela GM/SM 888/2021	Não entregue laudos semestrais	Imediato
Ausência de macromedidor	Art 4.2 da NBR da NBR 12.212/1992	Foto 32	Em até 240 dias

Foto 32 – Poço Terra Nova

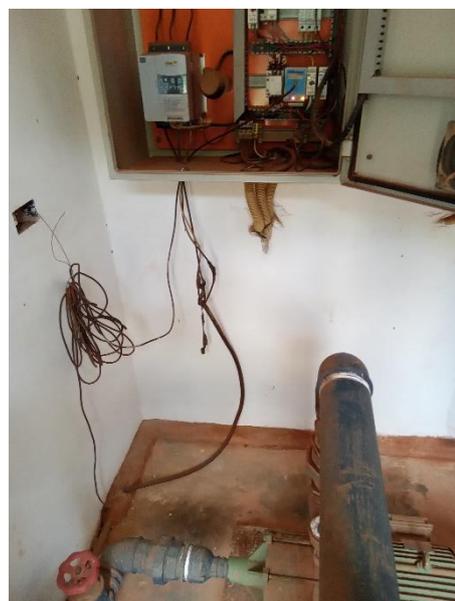
Foto 36 – Fiação solta do quadro poço Terra Nova

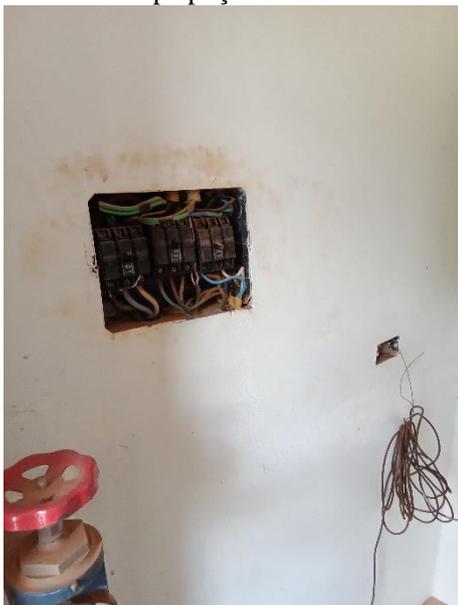
Foto 37 – Sem tampa poço Terra Nova

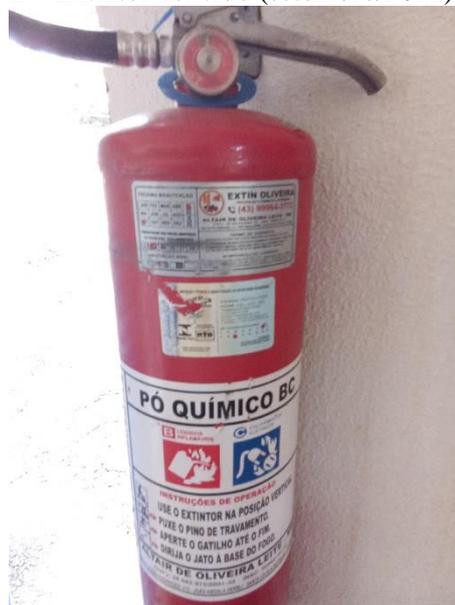
Foto 42 – Extintor vencido (setembro/2022)

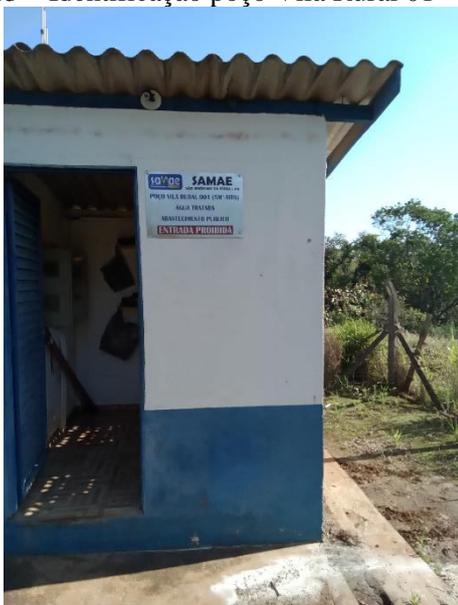
Foto 44 – Poço Vila Rural 01

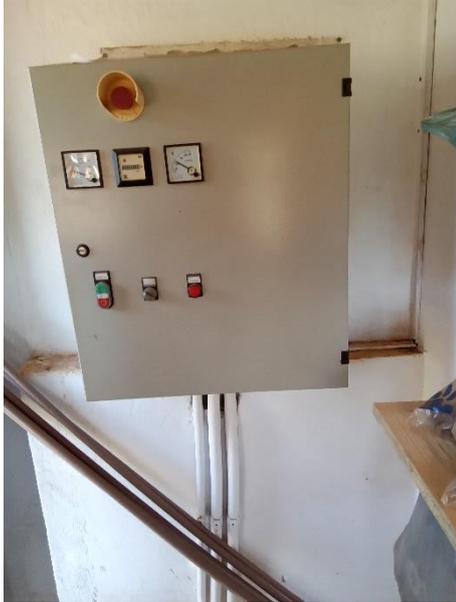
NÃO CONFORMIDADES	REFERÊNCIA LEGAL	REGISTRO	PRAZO PARA ADEQUAÇÃO
Ausência de conjunto moto bomba de reserva a disposição	Art. 5.3.2 da NBR 12.214/1992	Não identificado	Em até 180 dias
Extintor de incêndio fora da validade	Art. 10.9 da NR 10, art 23.1 da NR 23 e Art 5.2.1.1 da NPT 021/2014 do Corpo de Bombeiros do Paraná	Identificada não conformidade	Imediato
Ausência de tomada de água para coleta de água bruta	Art. 4.2 da NBR 12.212/1992	Foto 44	Imediato
Ausência de monitoramento dos parâmetros de qualidade de água	Portaria GM/SM 5/2017 alterada pela GM/SM 888/2021	Não entregue laudos semestrais	Imediato
As instalações elétricas não são adequadas	NBR 5410/1997 e NBR 5410/1997	Foto 46 - falta IDR	Em até 180 dias

Foto 46 – Quadro de comando poço Vila Rural 01

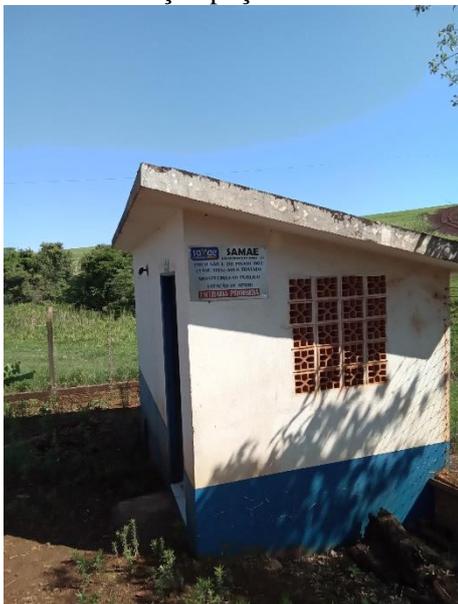
NÃO CONFORMIDADES	REFERÊNCIA LEGAL	REGISTRO	PRAZO PARA ADEQUAÇÃO
Ausência de identificação da área (conforme outorga IAT)	Art. 2º, XI da Lei Federal 11.445/07	Foto 48 (Vazão de outorga de até 15 m ³ /h)	Imediato
Ausência de tomada de água para coleta de água bruta	Art. 4.2 da NBR 12.212/1992	Foto 49	Imediato
Ausência de monitoramento dos parâmetros de qualidade de água	Portaria GM/SM 5/2017 alterada pela GM/SM 888/2021	Não entregue laudos semestrais	Imediato
Inexistência de registros das manutenções realizadas no quadro e demais itens pertencentes a parte elétrica	NBR 5419/2001 e NBR 5410/1997	Não identificado	Imediato

Foto 49 – Poço São João do Pinhal

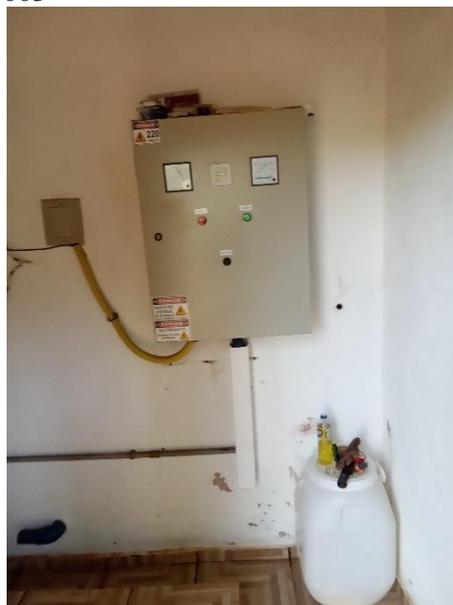
Inexistência de diagrama unifilar atualizado no quadro com especificações do sistema de aterramento	Art 10.2.3 da NR10 e art 6.4 da NBR 5419/2001	Foto 56	Em até 180 dias
Falta de registros de manutenções na casa de comando	NBR 15.575/2021	Não identificado	Em até 180 dias
Inexistência de Relatório Operacional	Item 3.1.3 Manual de Fiscalização ORCIPAR	Não identificado	Em até 180 dias
As instalações não permitem fácil remoção da bomba para manutenção	Manual de Fiscalização ORCIPAR	Foto 53 (melhorar acesso)	Em até 180 dias
Inexistência de bomba reserva à disposição	NBR 12.212/1992	Não identificado	Em até 240 dias
Não é realizada limpeza periódica do poço	NBR 12.212/1992	Não identificado	Imediato
Necessidade de melhorias no acesso (faixa de domínio)	-	Foto 53	-

Foto 56 – Quadro de comando poço V Nova 003

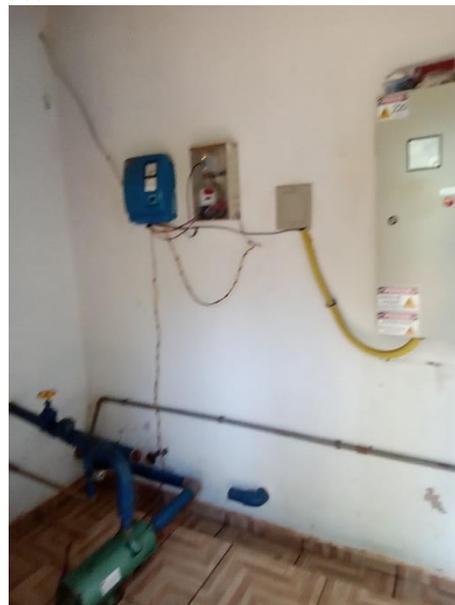
Foto 57 – Fios soltos casa de comando poço V Nova 003

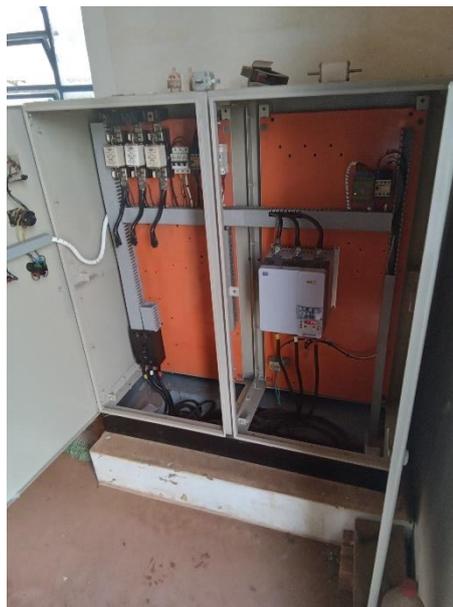
NÃO CONFORMIDADES	REFERÊNCIA LEGAL	REGISTRO	PRAZO PARA ADEQUAÇÃO
As instalações elétricas não são adequadas	NBR 5410/1997 e NR 10	Foto 61 (instalar IDR)	Em até 180 dias
Inexistência de registros das manutenções realizadas no quadro e demais itens pertencentes a parte elétrica	NBR 5419/2001 e NBR 5410/1997	Não identificado	Imediato
Inexistência de diagrama unifilar atualizado no quadro com especificações do sistema de aterramento	Art. 10.2.3 da NR10 e art 6.4 da NBR 5419/2001	Não identificado	Em até 180 dias

Foto 61 – Quadro de comando elevatória minas

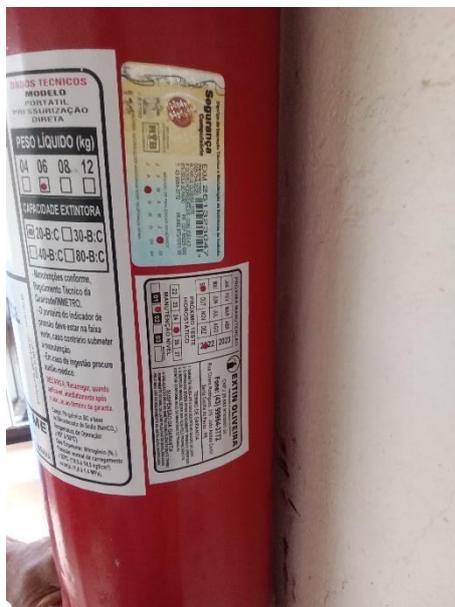
Foto 62 – Extintor vencido setembro/2022

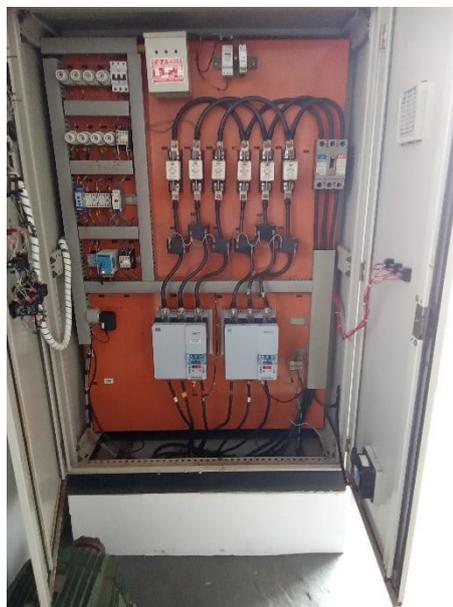
NÃO CONFORMIDADES	REFERÊNCIA LEGAL	REGISTRO	PRAZO PARA ADEQUAÇÃO
As instalações elétricas não são adequadas	NBR 5410/1997 e NR 10	Foto 66 (instalar IDR)	Em até 180 dias
Inexistência de registros das manutenções realizadas no quadro e demais itens pertencentes a parte elétrica	NBR 5419/2001 e NBR 5410/1997	Não identificado	Imediato
Inexistência de diagrama unifilar atualizado no quadro com especificações do sistema de aterramento	Art. 10.2.3 da NR10 e art 6.4 da NBR 5419/2001	Foto 66	Em até 180 dias
Extintor de incêndio fora da validade	Art. 10.9 da NR 10, art. 23.1 da NR 23 e art. 5.2.1.1 da NPT 021/2014 do Corpo de Bombeiros do Paraná	Foto 62	Imediato
Inexistência de registros de manutenções na casa de comando	NBR 15.575/2021	Não identificado	Em até 180 dias
Inexistência de Relatório Operacional	Item 3.1.3 Manual de Fiscalização ORCISPAR	Não identificado	Imediato
Sistema não automatizado	Normas e procedimentos técnicos pertinentes	Não identificado	Em até 365 dias

Foto 66 – Quadro de comando elevatória sede

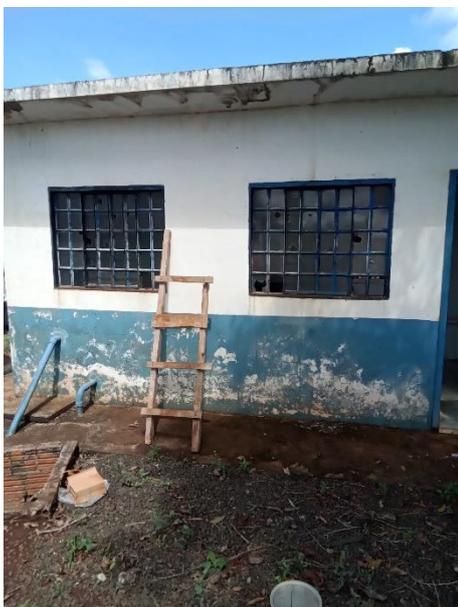
NÃO CONFORMIDADES	REFERÊNCIA LEGAL	REGISTRO	PRAZO PARA ADEQUAÇÃO
Ausência de manutenção, limpeza, conservação e segurança	Normas e procedimentos técnicos pertinentes	Foto 79	Imediato
Inexistência de Relatório Operacional	Item 3.1.3Manual de Fiscalização ORCISPAR	Não identificado	Imediato

Foto 79 – Edificação UTA Paulo Freire

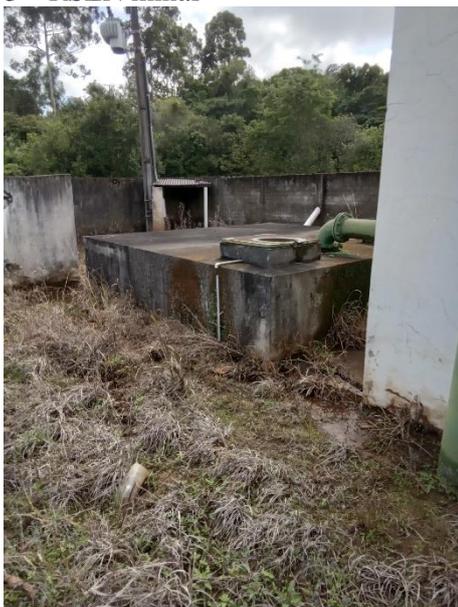
Foto 93 – RSEN minas

NÃO CONFORMIDADES	REFERÊNCIA LEGAL	REGISTRO	PRAZO PARA ADEQUAÇÃO
A área não é sinalizada (identificando a finalidade)	Art. 2º da Lei Federal 11.445/07	Foto 93	Em até 180 dias
Não há medidor de nível. Não é feito acompanhamento e anotação	Art. 5.15.1 da NBR 12217/1994	Não identificado	Imediato
Limpeza e desinfecção não é feita adequadamente	Art. 5.1 da nbr 15527/2007	Não identificado	Em até 180 dias
Não há macromedição (saída e/ou entrada)	Art. 5.7 da NBR 12217/1994	Não identificado	Em até 240 dias

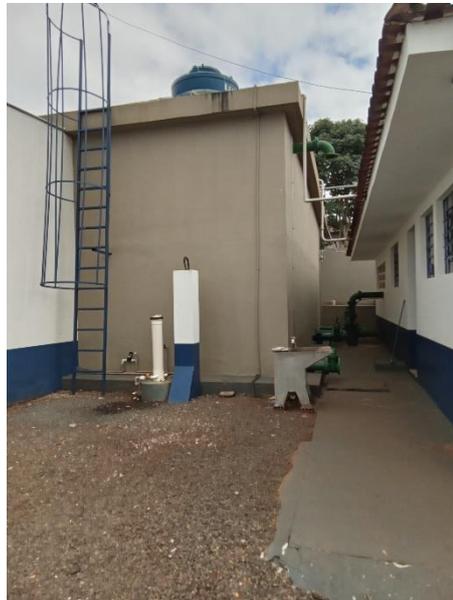
Foto 96 – Escada acesso RAP sede

NÃO CONFORMIDADES	REFERÊNCIA LEGAL	REGISTRO	PRAZO PARA ADEQUAÇÃO
Existência de locais sem guarda-corpos ou escadas ou em situação inadequada	Art. 5.16 da NBR 12217/1994	Foto 96 (guarda corpo no entorno da abertura de inspeção)	Imediato
Limpeza e desinfecção não é feita adequadamente	Art. 5.1 da nbr 15527/2007	Não identificado	Em até 180 dias

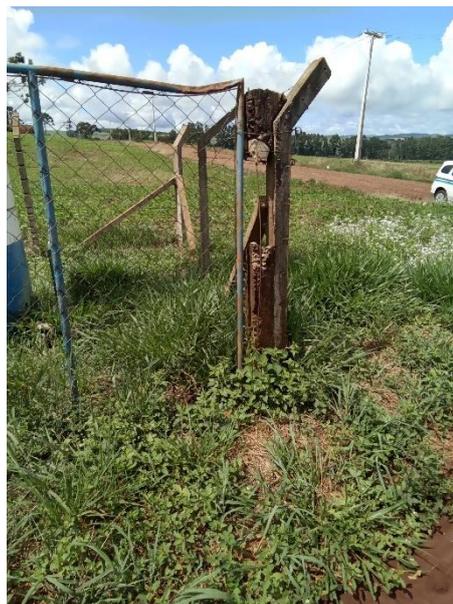
NÃO CONFORMIDADES	REFERÊNCIA LEGAL	REGISTRO	PRAZO PARA ADEQUAÇÃO
Existência de locais sem guarda-corpos ou escadas ou em situação inadequada	Art. 5.16 da NBR 12217/1994	Foto 97	Imediato
Não há medidor de nível. Não é feito acompanhamento e anotação	Art. 5.15.1 da NBR 12217/1994	Não identificado	Imediato
Limpeza e desinfecção não é feita adequadamente	Art. 5.1 da nbr 15527/2007	Não identificado	Em até 180 dias
Inexistência de para-raios em reservatórios elevados	Art. 5.16.7 da NBR 12217/1994	Foto 97	Em até 180 dias
Não há macromedição (saída e/ou entrada)	Art. 5.7 da NBR 12217/1994	Não identificado	Em até 240 dias
Isolamento danificado	-	Foto 98	-

Foto 98 – Isolamento REL Paulo Freire 2 danificado

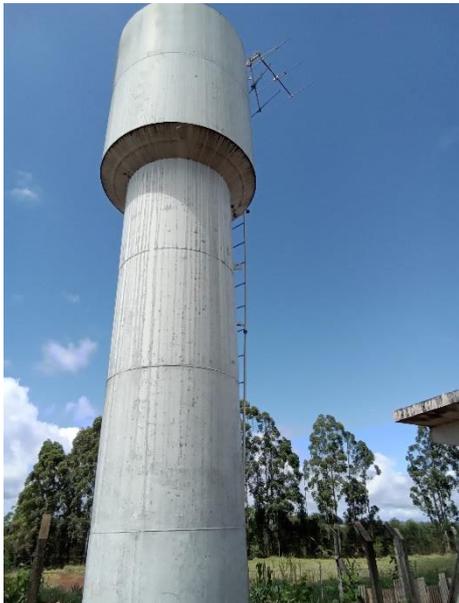
Foto 99 – REL Paulo Freire

NÃO CONFORMIDADES	REFERÊNCIA LEGAL	REGISTRO	PRAZO PARA ADEQUAÇÃO
Existência de locais sem guarda-corpos ou escadas ou em situação inadequada	Art. 5.16 da NBR 12217/1994	Foto 99	Imediato
Não há medidor de nível. Não é feito acompanhamento e anotação	Art. 5.15.1 da NBR 12217/1994	Não identificado	Imediato
Limpeza e desinfecção não é feita adequadamente	Art. 5.1 da nbr 15527/2007	Não identificado	Em até 180 dias
Reservatório não está em boas condições	NBR 12217/1994		Em até 180 dias
Inexistência de para-raios em reservatórios elevados	Art. 5.16.7 da NBR 12217/1994	Foto 99	Em até 180 dias
Não há macromedição (saída e/ou entrada)	Art. 5.7 da NBR 12217/1994	Não identificado	Em até 240 dias

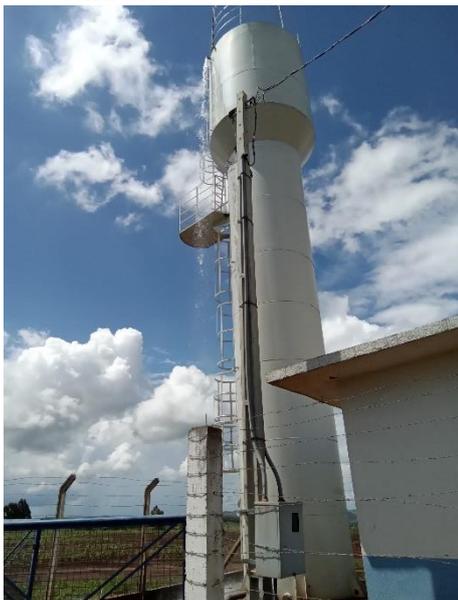
Foto 103 – REL Helder Câmara

NÃO CONFORMIDADES	REFERÊNCIA LEGAL	REGISTRO	PRAZO PARA ADEQUAÇÃO
Existência de vazamentos aparentes	Art. 2º, XI da Lei Federal 11.445/07	Foto 103 (extravasamento)	Em até 180 dias
Não há medidor de nível. Não é feito acompanhamento e anotação	Art. 5.15.1 da NBR 12217/1994	Não identificado	Imediato
Limpeza e desinfecção não é feita adequadamente	Art. 5.1 da nbr 15527/2007	Não identificado	Em até 180 dias
Não há macromedição (saída e/ou entrada)	Art. 5.7 da NBR 12217/1994	Não identificado	Em até 240 dias

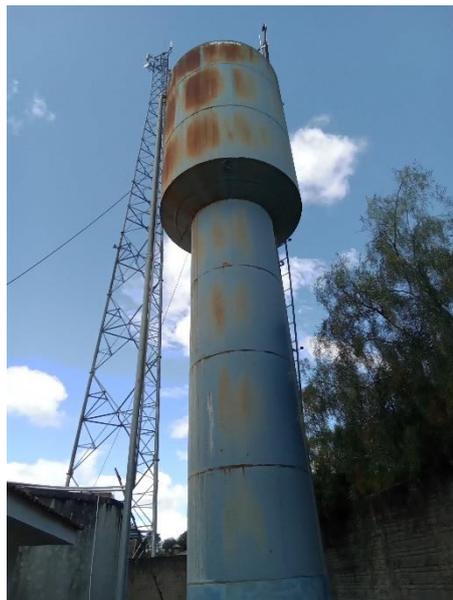
Foto 104 – REL Terra Nova

NÃO CONFORMIDADES	REFERÊNCIA LEGAL	REGISTRO	PRAZO PARA ADEQUAÇÃO
A área não é sinalizada (identificando a finalidade)	Art. 2º da Lei Federal 11.445/07	Foto 104	Em até 180 dias
Existência de locais sem guarda-corpos ou escadas ou em situação inadequada	Art. 5.16 da NBR 12217/1994	Foto 104	Imediato
Instalações não estão dentro das normas de segurança (escada/guarda corpo)	Art 5.16 da NBR 12217/1994	Foto 104	Imediato
Não há medidor de nível. Não é feito acompanhamento e anotação	Art. 5.15.1 da NBR 12217/1994	Não identificado	Imediato
Limpeza e desinfecção não é feita adequadamente	Art. 5.1 da nbr 15527/2007	Não identificado	Em até 180 dias
Reservatório não está em boas condições	NBR 12217/1994	Foto 104	Em até 180 dias
Inexistência de para-raios em reservatórios elevados	Art. 5.16.7 da NBR 12217/1994	Foto 104	Em até 180 dias
Não há macromedição (saída e/ou entrada)	Art. 5.7 da NBR 12217/1994	Não identificado	Em até 240 dias

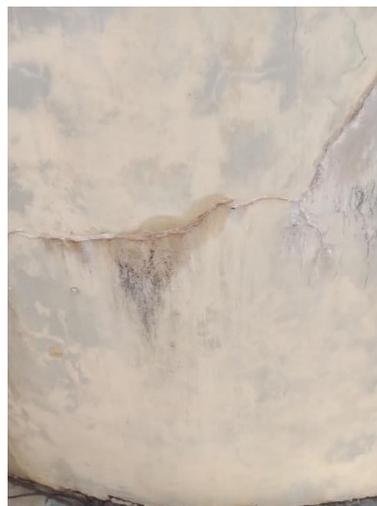
NÃO CONFORMIDADES	REFERÊNCIA LEGAL	REGISTRO	PRAZO PARA ADEQUAÇÃO
A área não é sinalizada (identificando a finalidade)	Art. 2º da Lei Federal 11.445/07	Foto 105	Em até 180 dias
Existência de vazamentos aparentes	Art. 2º, XI da Lei Federal 11.445/07	Foto 106	Em até 180 dias

Foto 106 – Indícios de vazamento RAP Terra Nova

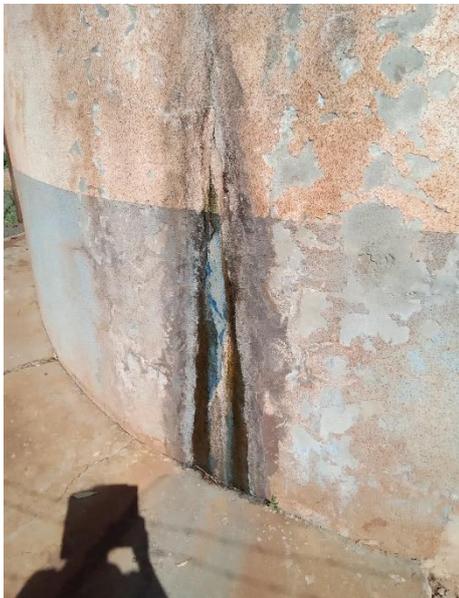
Foto 115 – Vazamentos RAP São João do Pinhal

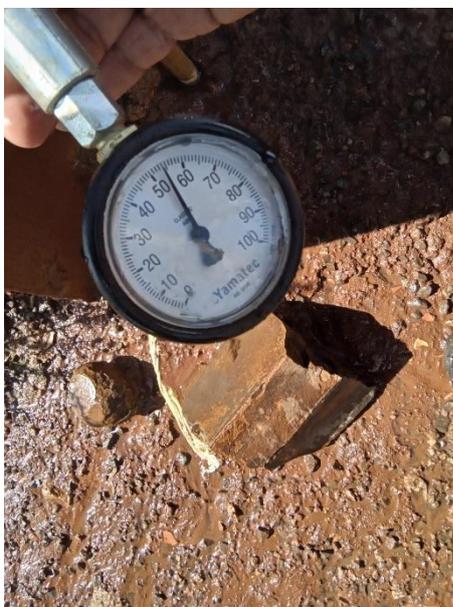
REDE DE DISTRIBUIÇÃO	REFERÊNCIA LEGAL	REGISTRO	PRAZO PARA ADEQUAÇÃO
Não há cadastro técnico / projeto	NBR 12218/1994	Não identificado	Em até 240 dias
Cadastro técnico/projeto desatualizado	NBR 12218/2018		Em até 240 dias
Não há válvulas de manobra para setorização	NBR 12218/1994	Não identificado	Em até 240 dias
Não há válvulas de descarga nas pontas de rede	Art. 5.10 da NBR 12218/1994		Em até 240 dias
Sem limpeza e desinfecção da rede (deve ser com laudo)	NBR 12218/1994 e GM/SM 888/2021	Não identificado	Imediato
Não há controle de redução de perdas	Lei 14.026/2022	Não identificado	Em até 365 dias
Pressão no ponto de fornecimento de água em desacordo com os limites mínimo dinâmico (10 mca) e máximo estático (50 mca)	Art 5.4 da NBR 12218/1994 e art 25 da GM/SM 888/2021	Foto 122	Em até 180 dias

Foto 122 – P02 - Medição pressão na rede P01 = 54.00 mca

- Instalar VRP nos pontos onde a pressão ultrapassar os valores máximos permitidos;
- Elaborar levantamento para controle de redução de perdas. Apresentar relatório assinado pelo diretor e responsável técnico;
- Elaborar limpeza da rede (pontas). Apresentar relatório fotográfico com datas da realização da limpeza assinado pelo responsável técnico pelo SAMAE;
- Trocar hidrômetros com mais de cinco anos de uso (Foto 124);

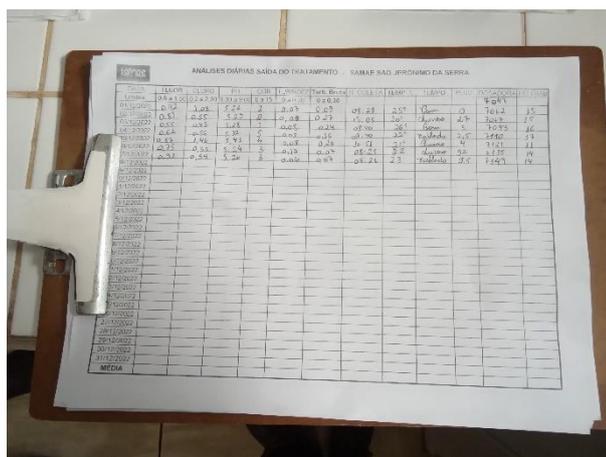
Não foi realizado o monitoramento da água bruta na captação, conforme o plano de amostragem estabelecido pela legislação	Portaria GM/SM 5/2017 alterada pela GM/SM 888/2021	Fotos 137 e 138 e anexos 4 e 5	Imediato
A quantidade de amostras dos parâmetros de controle coletadas mensalmente na saída do tratamento não atendem a legislação	Portaria GM/SM 5/2017 alterada pela GM/SM 888/2021	Anexos 4 e 5	Imediato

Foto 137 – Análises que deveriam ser realizadas na saída de tratamento na sede conforme Plano de Amostragem de dezembro de 2021
