**RELATÓRIO TÉCNICO DE  
FISCALIZAÇÃO 2022  
SAMAE SÃO JORGE DO  
IVAÍ**

**SERVIÇO AUTÔNOMO MUNICIPAL DE ÁGUA E ESGOTO  
SAMAE – SÃO JORGE DO IVAÍ**

**SÃO JORGE DO IVAÍ  
DEZEMBRO/2022**

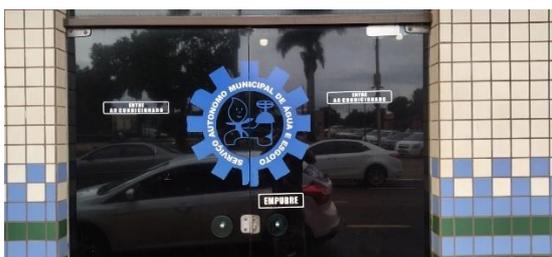
| DOCUMENTAÇÃO | | | |
|--|---|---|---|
| Não há exposição do horário de atendimento e telefone na fachada | Art. 6º, caput, VI da Lei Federal nº 13.460/2017 | Foto 01 | Imediato |

Foto 01: Falta de exposição de horários de atendimento.

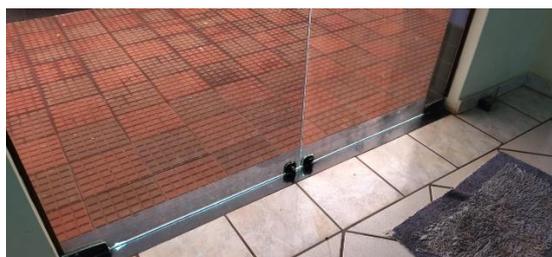
| Localização e acessibilidade das unidades do prestador não são boas | Art. 5º, caput, X da Lei Federal nº 13.460/2017 | Foto 02<br>Falta de rampa de acesso e banheiros adequados | Em até 180 dias |

Foto 02: Acessibilidade (rampa).

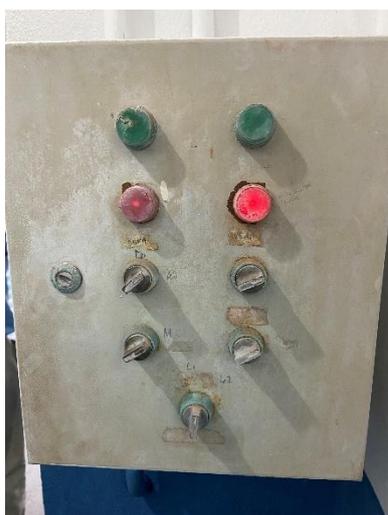
| UNIDADE DE TRATAMENTO DE ÁGUA | | | |
|---|--|---|---|
| Inexistência de diagrama unifilar atualizado noquadro com especificações do sistema de aterramento | Art. 10.2.3 da NR10 e art 6.4 da NBR5419/2001 | Foto 14 | Em até 180 dias |

Foto 14: Quadro de comando.

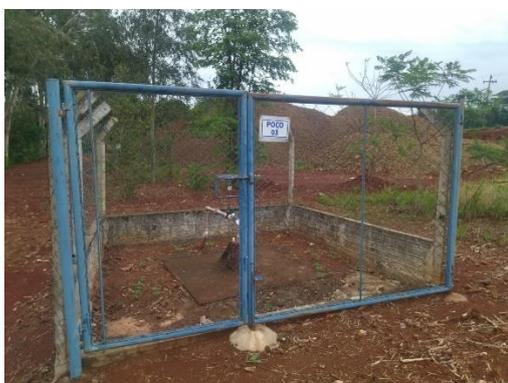
| MANANCIAL SUBTERRÂNEO – POÇO 03 - SEDE | | | |
|---|---|---|---|
| A área não é iluminada | Item 4.1.2 Manual de Fiscalização ORCISPAR | Foto 19 | Em até 180 dias |
| A área não é sinalizada (identificando o manancial e seu uso para abastecimento público) | Art. 2º, XI da Lei Federal 11.445/07 | Foto 19 | Em até 180 dias |
| Ausência de identificação da área (conforme outorga IAT) | Art. 2º, XI da Lei Federal 11.445/07 | Foto 19 | Imediato |

Foto 19: Falta de identificação e iluminação.

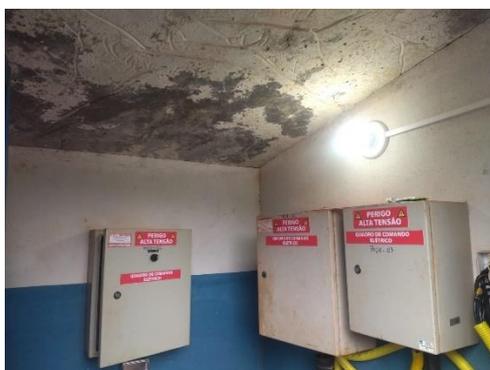
| MANANCIAL SUBTERRÂNEO – POÇO 03 - SEDE | | | |
|---|---|---|---|
| Inexistência de diagrama unifilar atualizado no quadro | Art 10.2.3 da NR10 e art 6.4 da NBR 5419/2001 | Foto 21 e 22 | Em até 180 dias |

Foto 21: Quadro de comando.

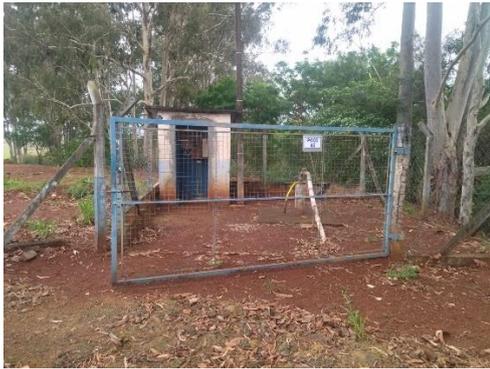
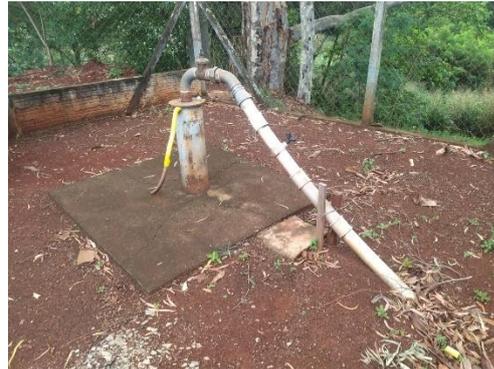
| <b>MANANCIAL SUBTERRÂNEO – POÇO 04 - SEDE</b> | | | |
|---|--|---|---|
| A área não é iluminada | Item 4.1.2 Manual de Fiscalização ORCISPAR | Foto 23 | Em até 180 dias |
| A área não é sinalizada (identificando o manancial e seu uso para abastecimento público) | Art. 2º, XI da Lei Federal 11.445/07 | Foto 23 | Em até 180 dias |
| A área não está devidamente cercada | Art. 2º, XI da Lei Federal 11.445/07 | Foto 23<br>Portão com defeito | Em até 180 dias |

| Ausência de identificação da área (conforme outorga IAT) | Art. 2º, XI da Lei Federal 11.445/07 | Foto 24 | Imediato |

Foto 23: Falta de cercamento e identificação adequada. Foto 24: Instalações poço 04.

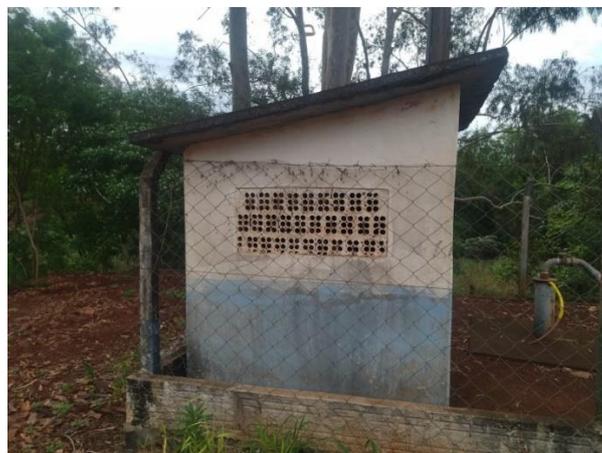
| <b>MANANCIAL SUBTERRÂNEO – POÇO 04 - SEDE</b> | | | |
|---|--|---|---|
| As instalações não estão em bom estado de conservação? | NBR 5674/1999 | Foto 27<br>Falta de pintura | Em até 180 dias |

Foto 27: Casa de comando, poço 03 e 04.

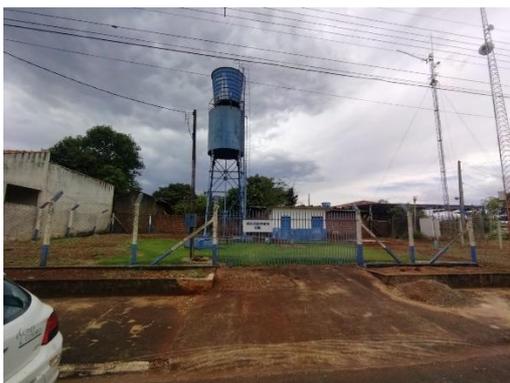
| <b>MANANCIAL SUBTERRÂNEO – POÇO 01 – Distrito Copacabana do Norte</b> | | | |
|--|--|--|---|
| A área não é iluminada | Item 4.1.2 Manual de Fiscalização ORCISPAR | Foto 28<br>Falta de iluminação externa. | Em até 180 dias |
| A área não é isolada (com perímetro de segurança contra acesso de pessoas não autorizadas e animais) | Art. 2º, XI da Lei Federal 11.445/07 | Foto 28<br>Falta de identificação de acesso restrito | Em até 180 dias |

Foto 28: Falta de identificação do poço.

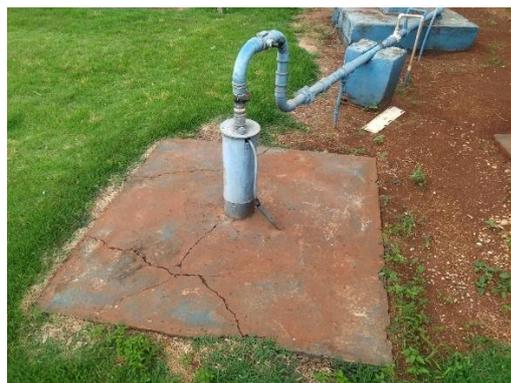
| Ausência de identificação da área (conforme outorga IAT) | Art. 2º, XI da Lei Federal 11.445/07 | Foto 29 | Imediato |

Foto 29: Instalações do poço.

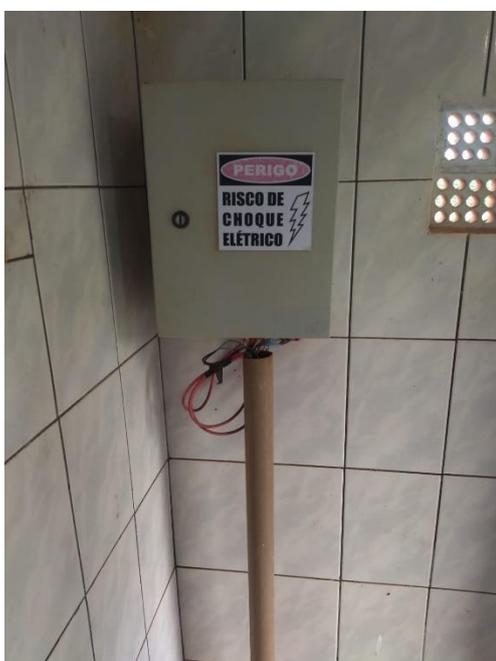
| Inexistência de diagrama unifilar atualizado no quadro com especificações do sistema de aterramento | Art 10.2.3 da NR10 e art 6.4 da NBR5419/2001 | Foto 30 | Em até 180 dias |

Foto 30: Quadro de comando.

| <b>UNIDADE DE TRATAMENTO DE ÁGUA – DISTRITO COPACABANA DO NORTE</b> | | | |
|---|--|---|---|
| Inexistência de diagrama unifilar atualizado no quadro com especificações do sistema de aterramento | Art. 10.2.3 da NR10 e art 6.4 da NBR5419/2001 | Foto 30 e 31 | Em até 180 dias |

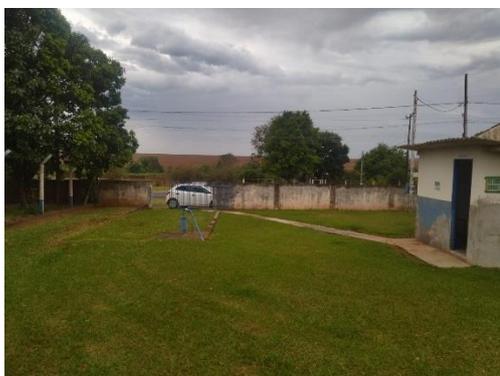
| <b>MANANCIAL SUBTERRÂNEO – POÇO 05 –Vila Rural – KM 14</b> | | | |
|---|---|--|---|
| A área não é iluminada | Item 4.1.2 Manual de Fiscalização ORCISPAR | Foto 36 | Em até 180 dias |

Foto 36: Falta de iluminação externa.

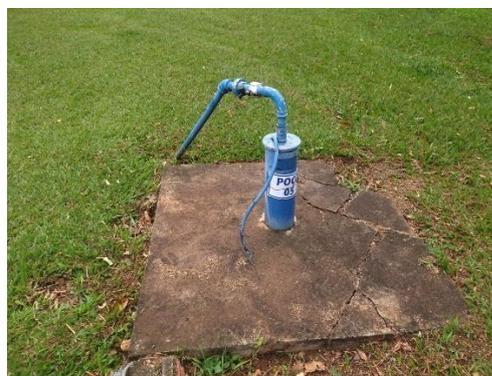
| <b>MANANCIAL SUBTERRÂNEO – POÇO 05 –Vila Rural – KM 14</b> | | | |
|---|---|--|---|
| As instalações não estão em bom estado de conservação? | NBR 5674/1999 | Foto 37 e 38<br>Laje de proteção do poço e necessidade de pintura. | Em até 180 dias |

Foto 37: Laje danificada.

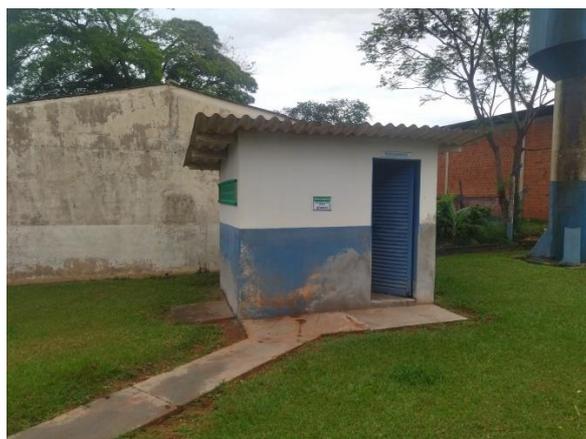
Foto 38: Casa de comando.

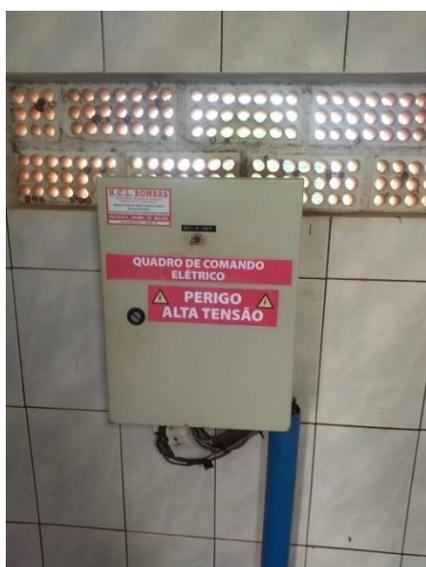
| Inexistência de diagrama unifilar atualizado no quadro com especificações do sistema de aterramento | Art 10.2.3 da NR10 e art 6.4 da NBR5419/2001 | Foto 39 e 40 | Em até 180 dias |

Foto 39: Quadro de comando.

| UNIDADE DE TRATAMENTO DE ÁGUA –VILA RURAL – Km 14 - POÇOS 05 E 06 | | | |
|---|--|---|---|
| Inexistência de diagrama unifilar atualizado no quadro com especificações do sistema de aterramento | Art. 10.2.3 da NR10 e art 6.4 da NBR5419/2001 | Foto 39, 40, 43 e 44 | Em até 180 dias |

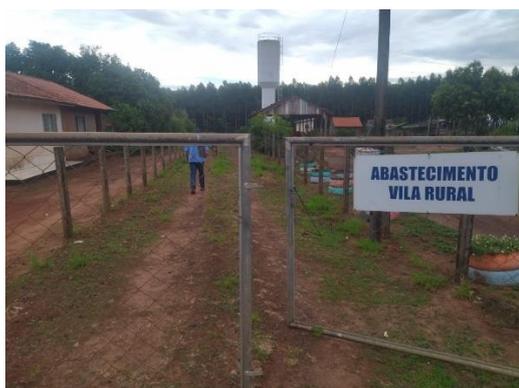
| <b>MANANCIAL SUBTERRÂNEO – POÇO 06 –Vila Rural – Km 14</b> | | | |
|--|--|--|---|
| A área não é sinalizada (identificando o manancial e | Art. 2º, XI da Lei Federal 11.445/07 | Foto 41<br>Falta de identificação adequada | Em até 180 dias |

Foto 41: Identificação inadequada.

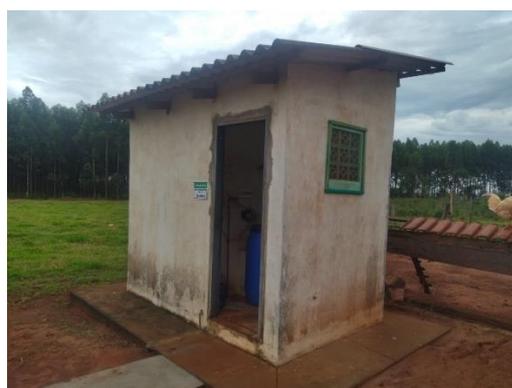
| As instalações não estão em bom estado de conservação? | NBR 5674/1999 | Foto 42<br>Falta de pintura e reparos | Em até 180 dias |

| Existem animais habitando ou transitando na área | Normas e procedimentos técnicos pertinentes | Foto 42<br>Presença de aves | Imediato |

Foto 42: Falta de pintura.

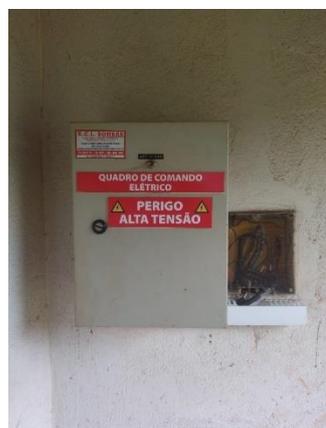
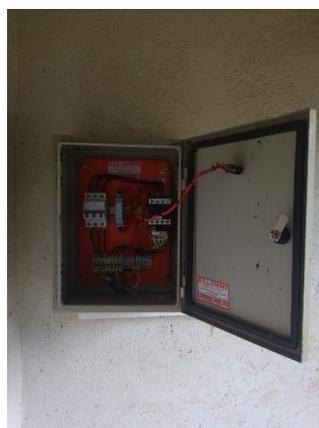
| Inexistência de diagrama unifilar atualizado no quadro com especificações do sistema de aterramento | Art 10.2.3 da NR10 e art 6.4 da NBR 5419/2001 | Foto 43 e 44 | Em até 180 dias |

Foto 43: Quadro de comando.

Foto 44: Falta de diagrama unifilar.

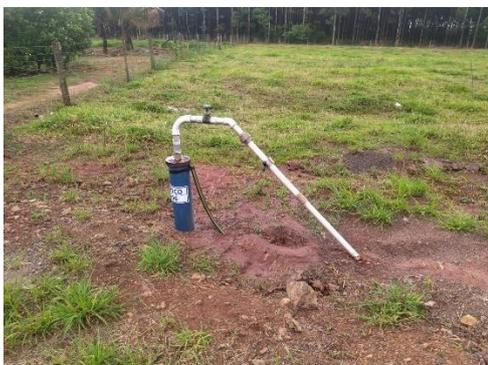
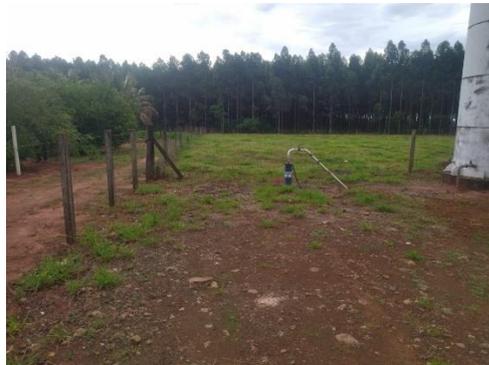
| A área da laje de proteção é inferior a 1 m² | NBR 12.244/2006 | Foto 46 | Em até 180 dias |

| A espessura da laje de proteção é inferior a 15 cm | NBR 12.244/2006 | Foto 46 | Em até 180 dias |
| Falta de declividade do centro para a borda da laje de proteção | NBR 12.244/2006 | Foto 46<br>Laje coberta de solo | Em até 180 dias |

Foto 45: Estrutura poço 06.

Foto 46: Cercamento poço 06.

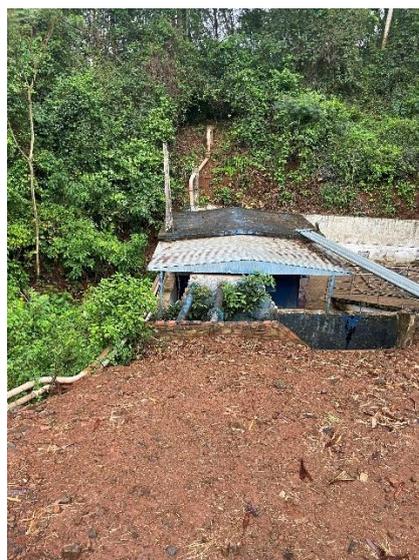
Foto 54: Estrutura da mina.

- A casa de abrigo das bombas de recalque necessita de reparos estruturais e pintura (foto 55 e 54);
- As bombas de recalque estão desprotegidas (foto 56);

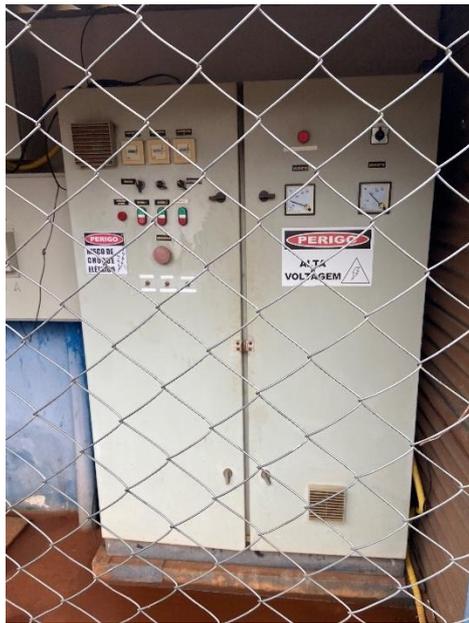
| EEA MINA 01 SEDE | | | |
|---|--|---|---|
| Inexistência de diagrama unifilar atualizado no quadro com especificações do sistema de aterramento | Art. 10.2.3 da NR10 e art 6.4 da NBR5419/2001 | Foto 56 e 57 | Em até 180 dias |

Foto 56: Quadro de comando.

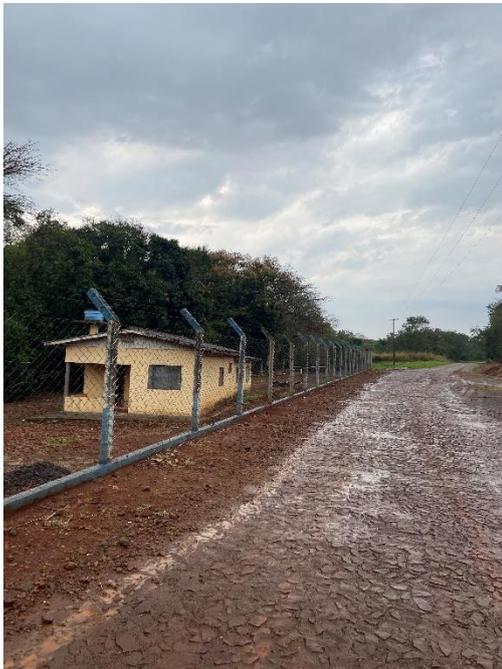
| EEA MINA 01 SEDE | | | |
|---|--|---|---|
| Os equipamentos não estão em bom estado de conservação | Normas e procedimentos técnicos pertinentes | Foto 58 | Em até 180 dias |

Foto 58: Cercamento mina 01 Sede.

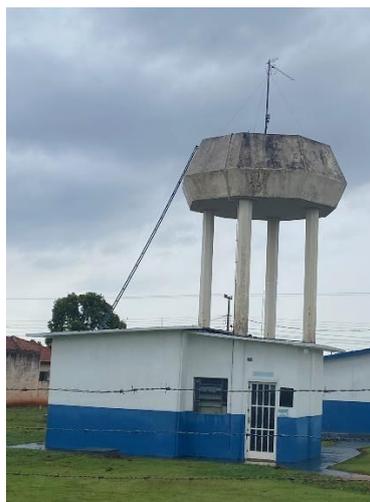
| RESERVATÓRIO ELEVADO – UNIDADE DE TRATAMENTO | | | |
|---|---|---|---|
| Existência de locais sem guarda-corpos ou escadas ou em situação inadequada | Art. 5.16 da NBR 12217/1994 | Foto 65 | Imediato |

Foto 65: Estrutura do reservatório.

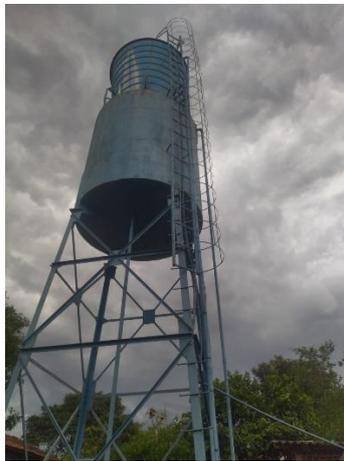
| <b>RESERVATÓRIO ELEVADO 01 (Poço 01) – DISTRITO COPACABANA DO NORTE</b> | | | |
|---|---|--|---|
| Existência de locais sem guarda-corpos ou escadas ou em situação inadequada | Art. 5.16 da NBR 12217/1994 | Foto 68<br>Parte da escada não possui guarda corpo. | Imediato |
| Instalações não estão dentro das normas de segurança (escada/guarda corpo) | Art 5.16 da NBR 12217/1994 | Foto 68 | Imediato |

Foto 68: Escadas inadequadas.

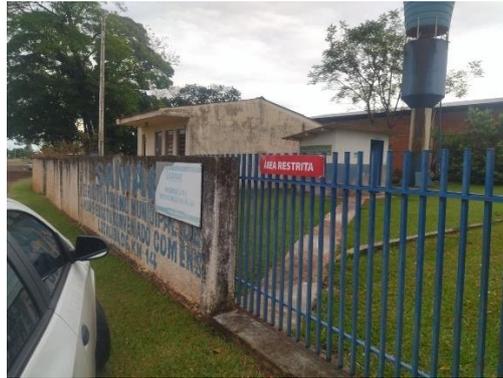
| <b>RESERVATÓRIO ELEVADO (POÇO 05) –VILA RURAL KM 14</b> | | | |
|---|---|--|---|
| A área não é sinalizada (identificando a finalidade) | Art. 2º da Lei Federal 11.445/07 | Foto 70 | Em até 180 dias |

Foto 70: Falta de identificação específica para o reservatório.

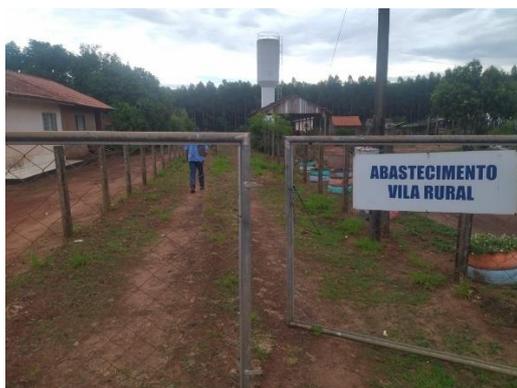
| RESERVATÓRIO ELEVADO (POÇO 06) –VILA RURAL – KM 14 | | | |
|--|---|---|---|
| A área não é sinalizada (identificando a finalidade) | Art. 2º da Lei Federal 11.445/07 | Foto 75 | Em até 180 dias |

Foto 75: Ausência de identificação específica do reservatório.

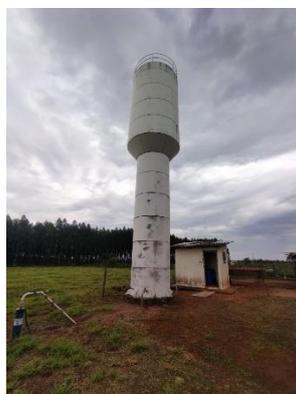
| RESERVATÓRIO ELEVADO (POÇO 06) –VILA RURAL – KM 14 | | | |
|--|---|---|---|
| Inexistência de para-raios em reservatórios elevados | Art. 5.16.7 da NBR 12217/1994 | Foto 77 | Em até 180 dias |

Foto 77: Ausência de para-raios e aterramento.

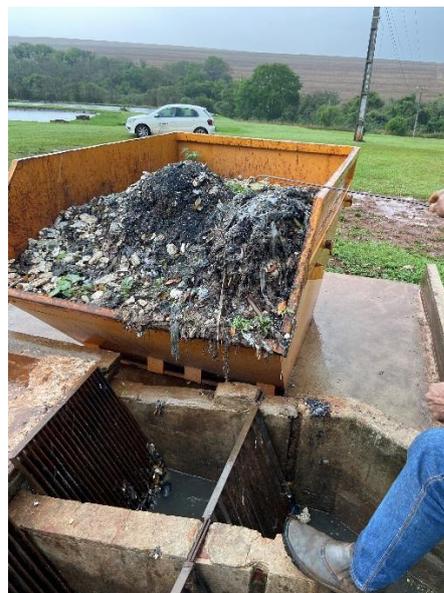
Foto 89: Armazenamento de lodo em caçamba.

- O lodo retirado do sistema primário (gradeamento) está sendo armazenado em caçambas abertas (foto 89), deverá ser providenciado a

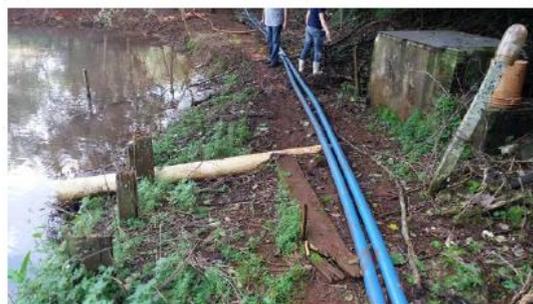
Foto 99: Mina Desativada (Boschi).

Extravasor de água sem tela de proteção.

- Para os poços que estão desativados sem perspectivas de uso, recomendamos seu tamponamento de acordo com a Portaria IAT 143/2021. (Foto 98)
  - Segundo informações o Samae possui uma mina (Boschi) que está atualmente irregular considerando suas instalações, recomendamos em específico adequar todas as exigências internas e da Vigilância Sanitária, bem como regularizar o extravasor que não possui telas de proteção (Foto 99).
