RELATÓRIO TÉCNICO DE FISCALIZAÇÃO 03/2022
SAAE DE SERTANÓPOLIS-PR

MARÇO DE 2022
MARINGÁ - PR

Para tanto, nos dias 14 e 15 de março de 2022, realizou-se fiscalização direta no município de Sertanópolis-Pr, onde o principal objetivo foi verificar a conformidade dos Sistemas de Abastecimento de Água e Sistema de Esgoto Sanitário quanto a normas e legislações pertinentes.

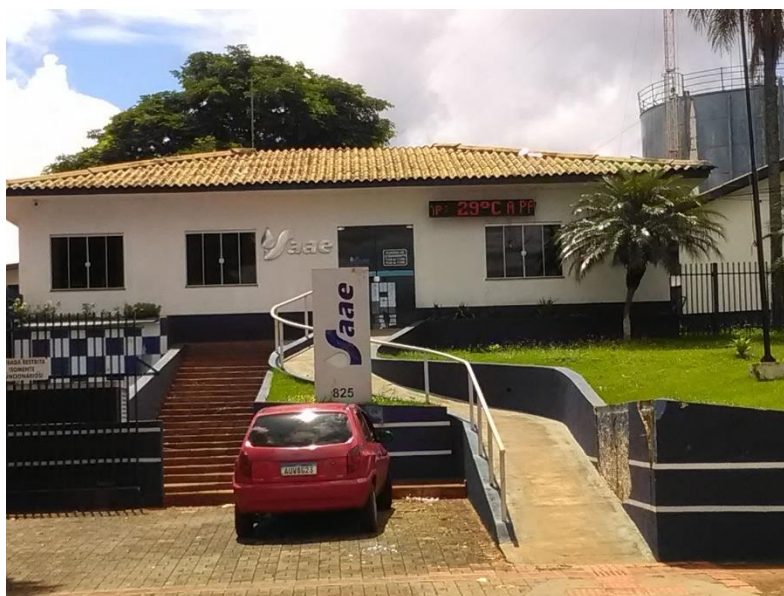
Foto 01 – Fachada área comercial

- Horário de funcionamento das 07:30 às 11:30 e das 13:00 às 17:00 de segunda a sexta-feira;
- A fachada da edificação possui horário de funcionamento e telefone para contato;
- Espaço interno para atendimento ao público é adequado (Foto 04);
- Existe plataforma de atendimento virtual para os usuários (Foto 06)
- Registro de finalização de serviços solicitados pelos usuários (Foto 01);
- Existe registro dos atendimentos;
- Existe local para reclamações do consumidor (Foto 05);

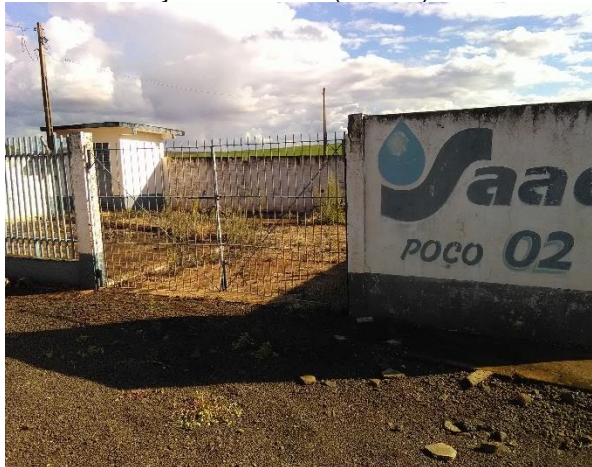
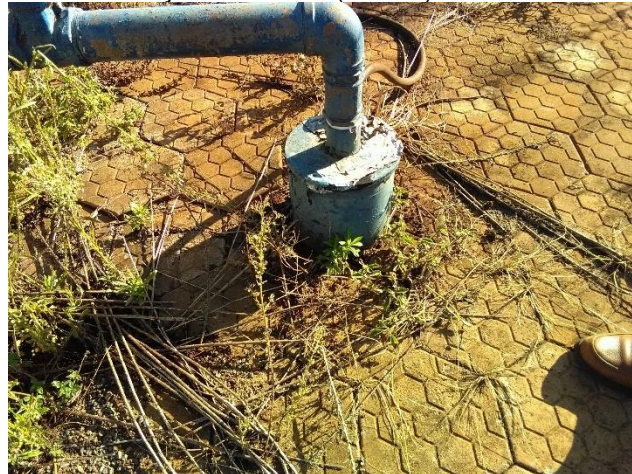
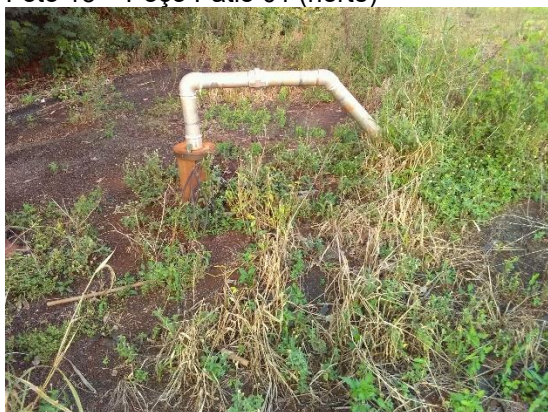
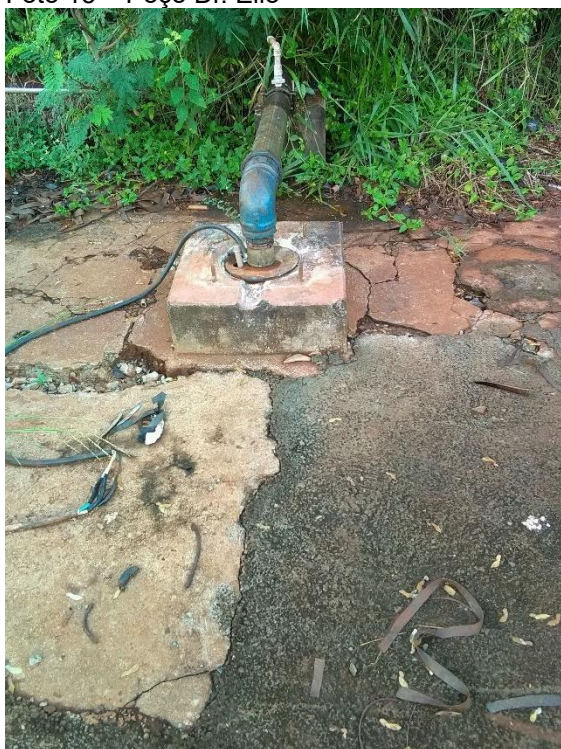
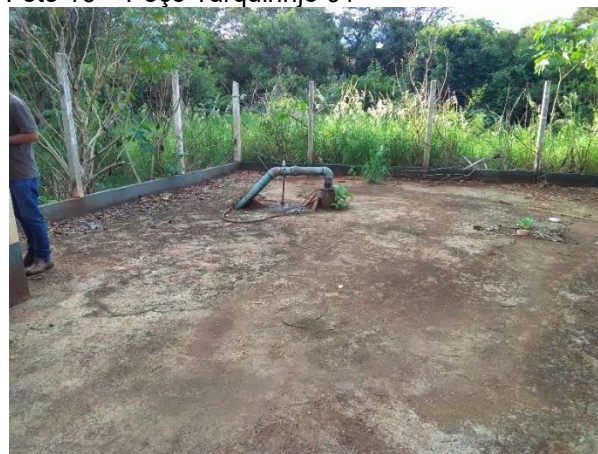
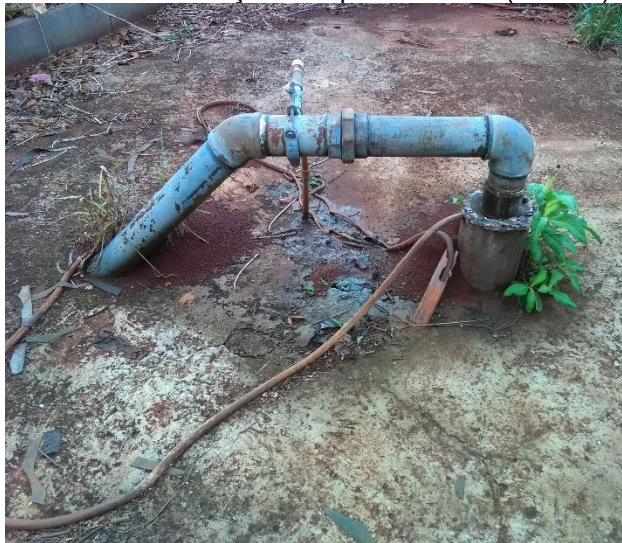
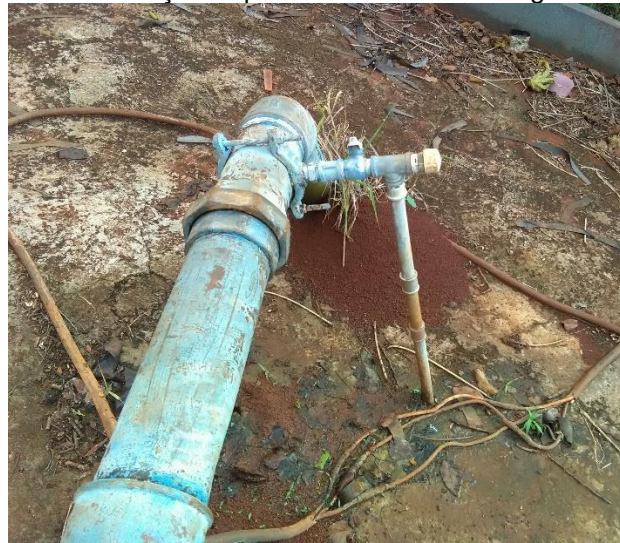
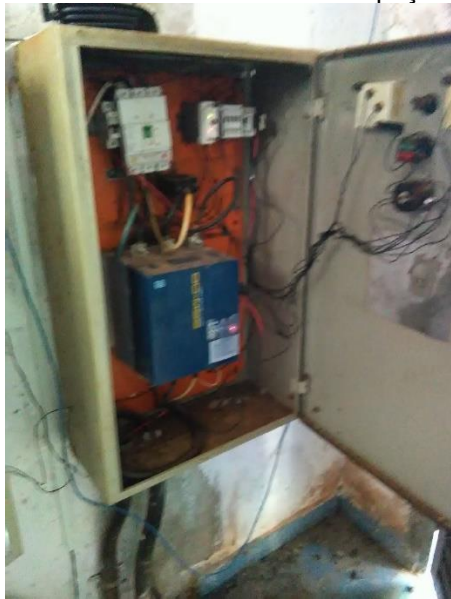
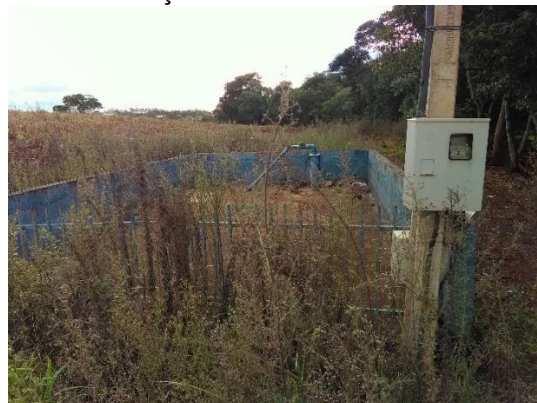
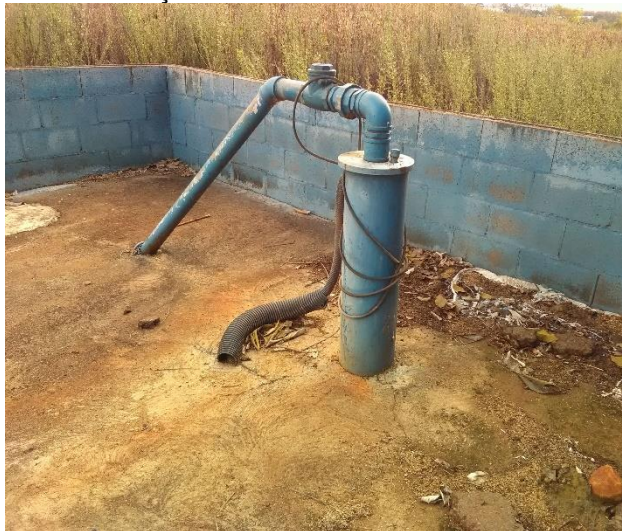
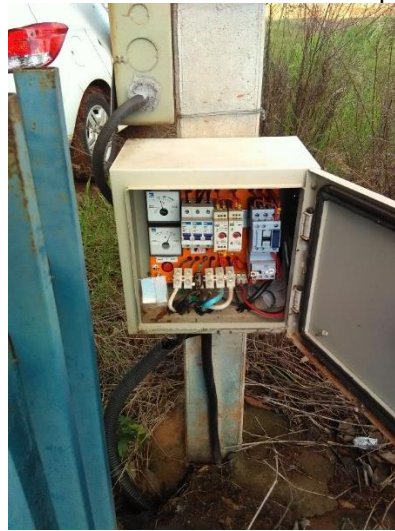
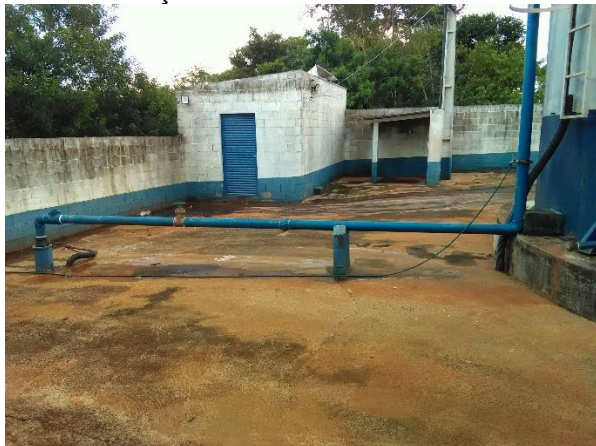
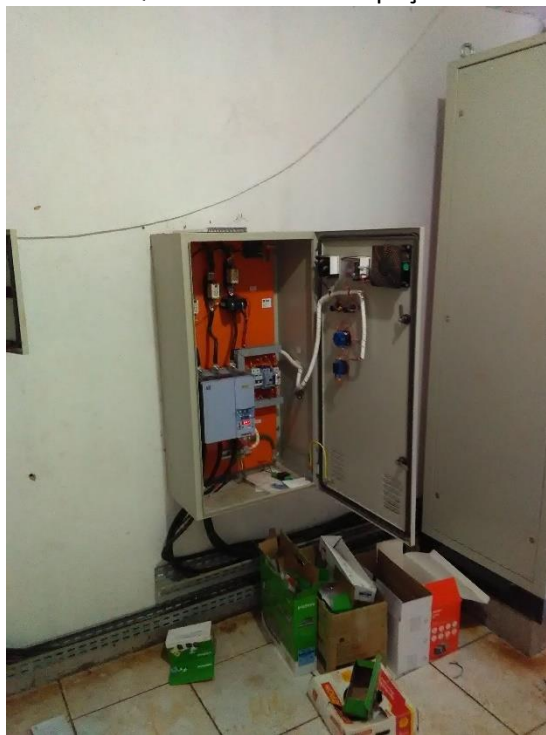
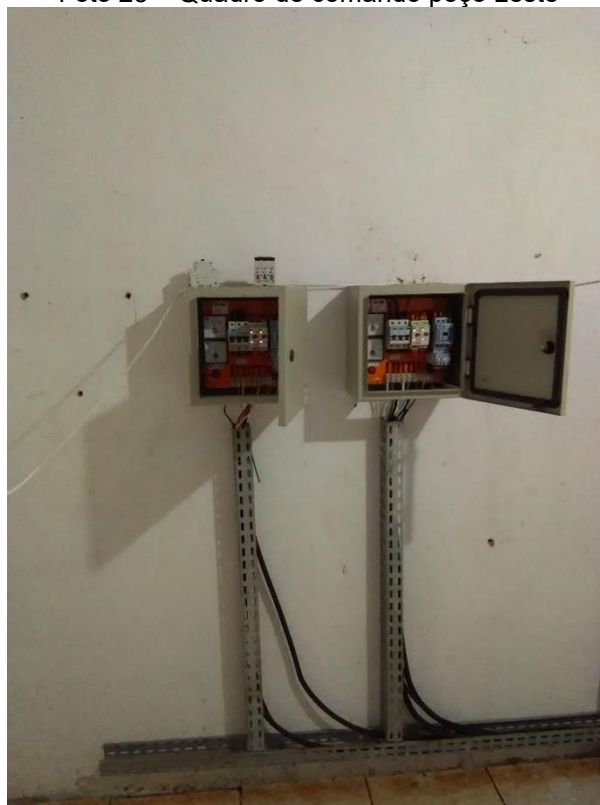
- Ausência de dispositivos medidores de vazão (Lei 14.026/2020);
- Falta de manutenção nas edificações (NBR 15575/2021);
- Falta do Plano de Manutenção (Manual de Fiscalização);

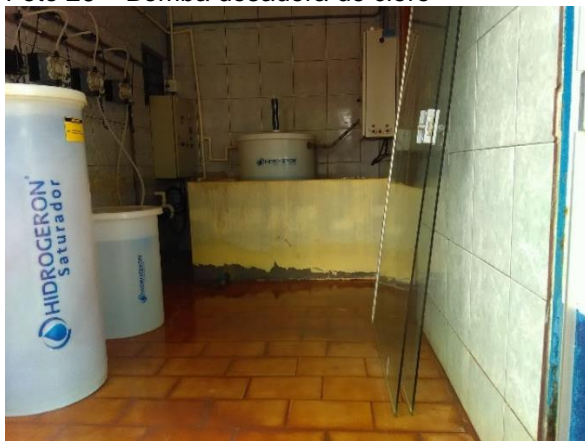
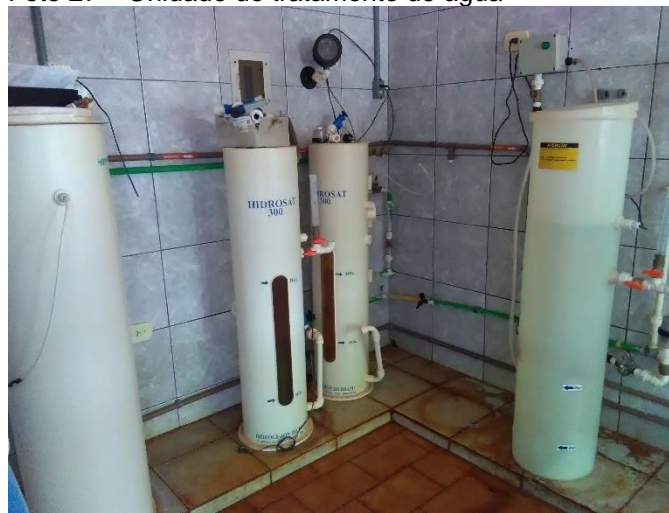
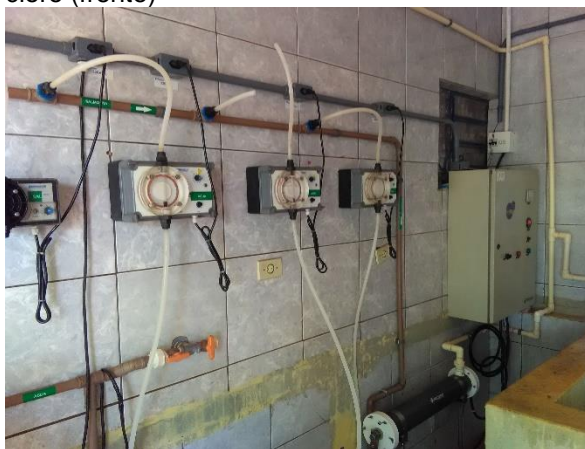
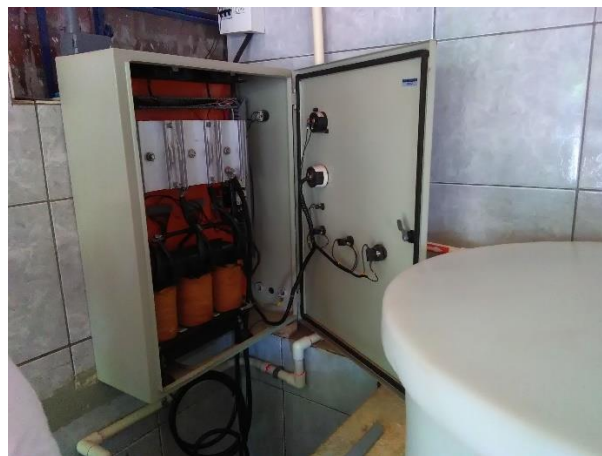
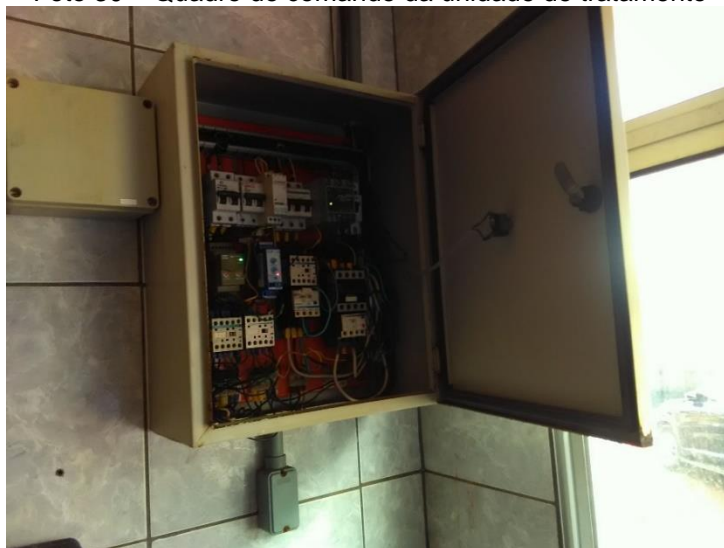
- Falta de registro de manutenção (Lei nº. 11.026/2020);
- Falta de manutenção na edificação;
- Não disponibilidade de EPI aos funcionários (NR 06 item 6.3);
- Não atendimento a itens da NR 10: item 10.2.3 “inexistência de esquema unifilar atualizado das instalações elétricas com as especificações do sistema de aterramento”; item 6.4 da ABNT 5419/2001 “a documentação técnica deve ser mantida no local, ou em poder dos responsáveis pela manutenção do SPDA”;
- Falta de registro das manutenções realizadas no quadro e demais itens pertencentes ao sistema elétrico (NBR 5419/2001);
- Ausência de identificação sinalizadora;
- Falta de extintor na unidade de tratamento (NPT 021/2014 item 5.2.1.11);
- Falta de identificação nos quadros de energia (NR 10);

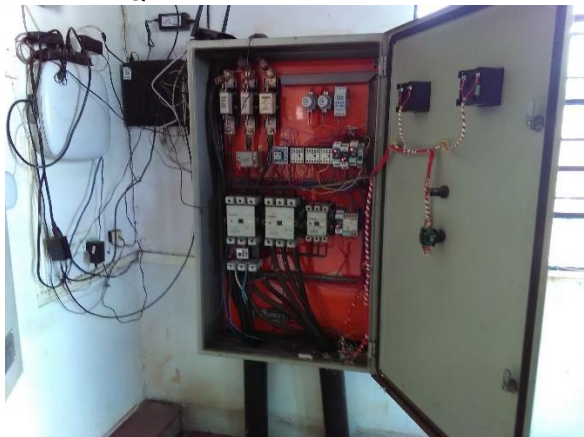
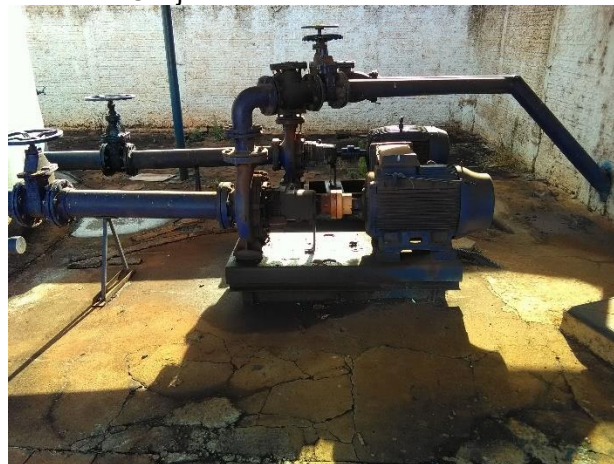
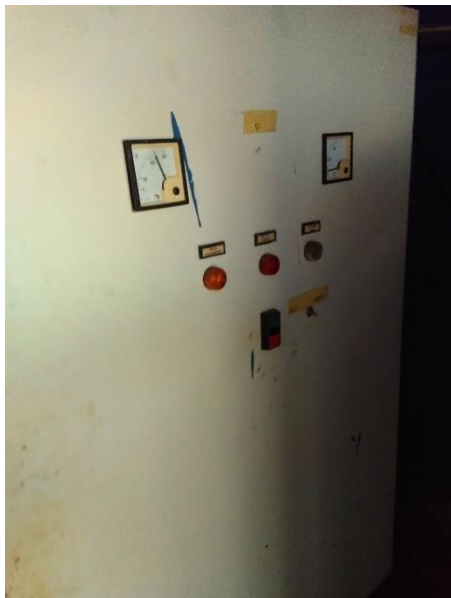
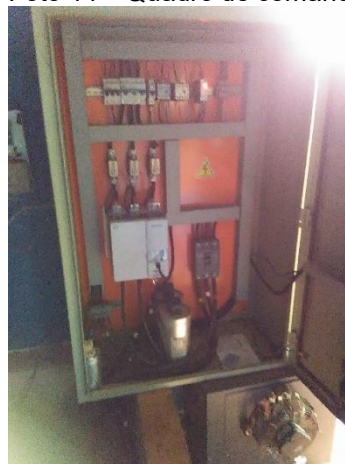
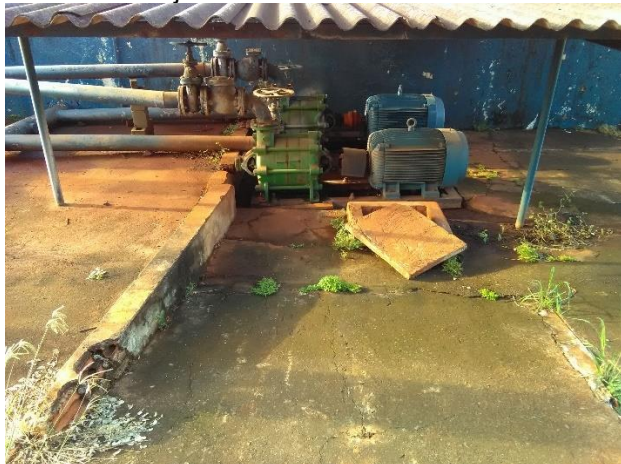
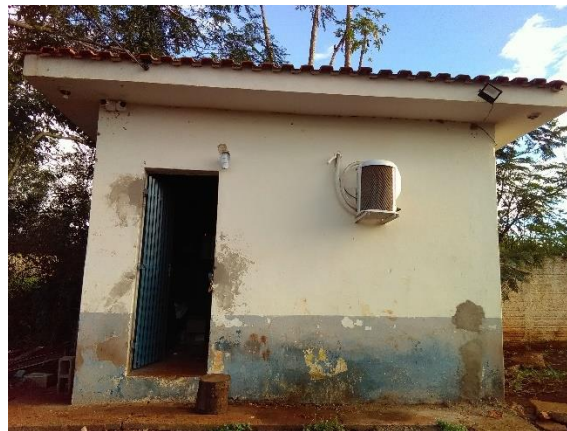
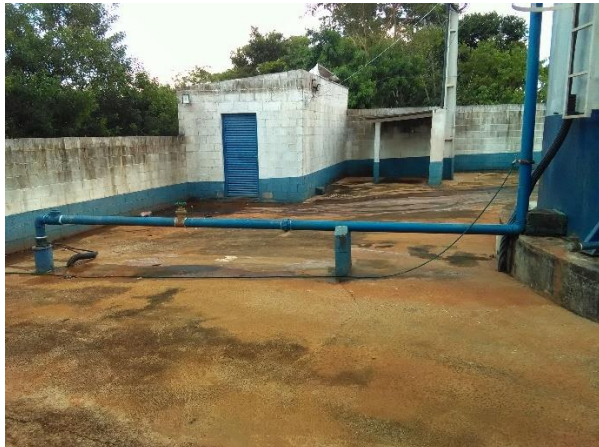
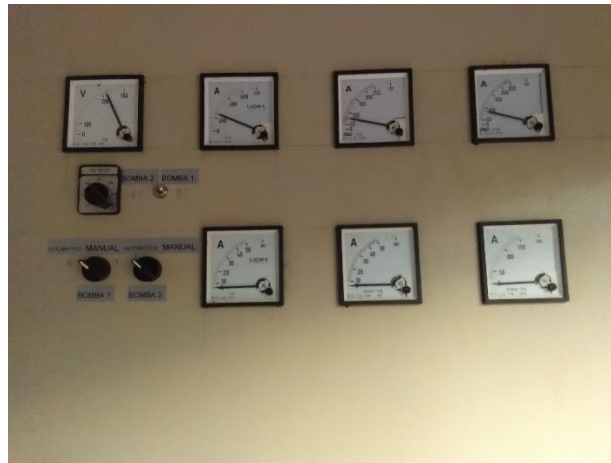
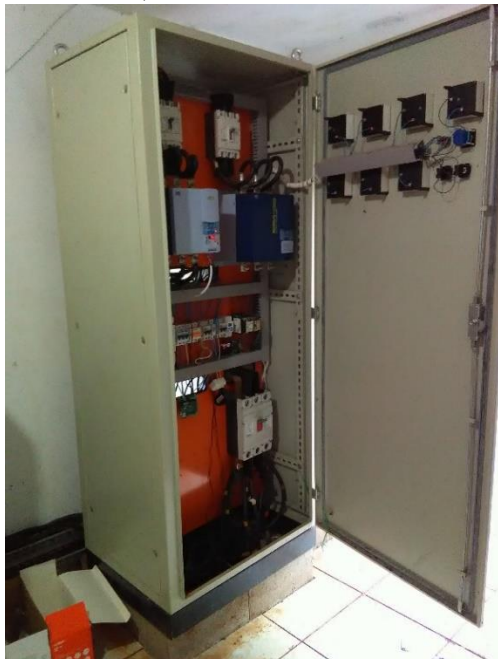
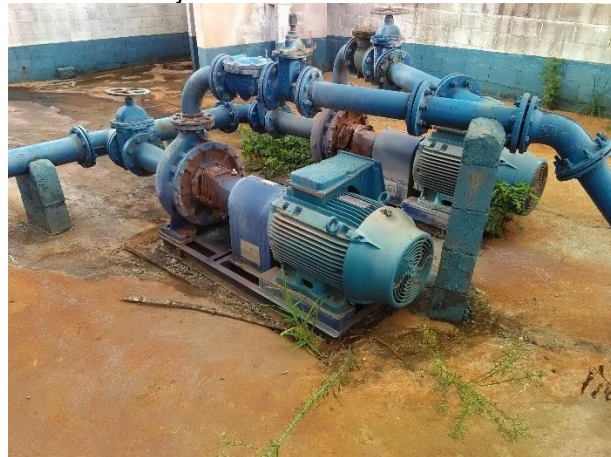
- Falta de registro das manutenções pertencentes ao aterramento (NBR 5419/2001);
- Não atendimento a itens da NR 10: item 10.2.3 “inexistência de esquema unifilar atualizado das instalações elétricas com as especificações do sistema de aterramento”; item 6.4 da ABNT 5419/2001 “a documentação técnica deve ser mantida no local, ou em poder dos responsáveis pela manutenção do SPDA”;
- Falta de registro das manutenções realizadas no quadro e demais itens pertencentes ao sistema elétrico (NBR 5419/2001);
- Falta de identificação nos quadros de energia (NR 10);
- Falta de registro de limpeza e desinfecção periódicas (Portaria 888/2021);
- Falta de registro de manutenção (Lei nº. 11.026/2020);
- Conjunto moto bomba das elevatórias norte e sul com elevado tempo de uso;
- Falta de sinalização identificadora nas unidades;
- Falta de roçada na elevatória zona norte.

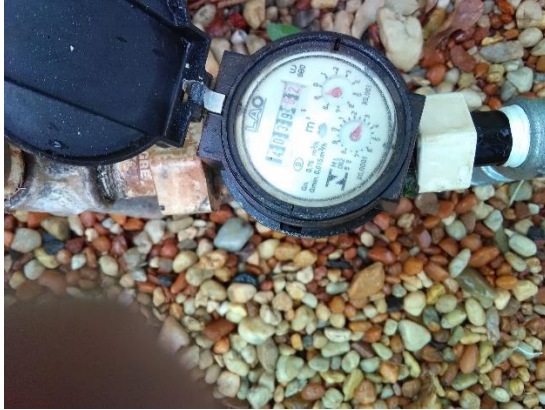
Foto 51 – Hidrômetro Rua Pernambuco, nº. 51 (Latitude: 23° 3'28.14"S e Longitude 51° 2'37.85"O, nº. 150)

- Pressão verificada na rede menor que a mínima permitida (NBR 12.218/1994) na Rua Pernambuco;
- Cadastro da rede desatualizado. Também das unidades de tratamento, poços, reservatórios e demais componentes do sistema de abastecimento os projetos estão desatualizados;

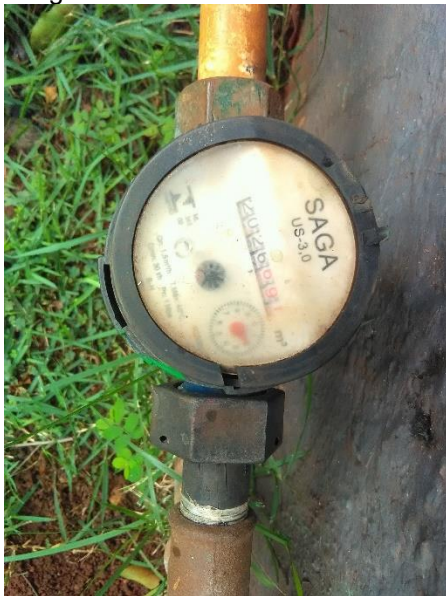
Foto 53 – Hidrômetro Posto de Saúde Roberto Martins (Latitude: 23° 3'29.92"S e Longitude 51° 2'13.52"O)

- Hidrômetros com tempo de uso elevado.

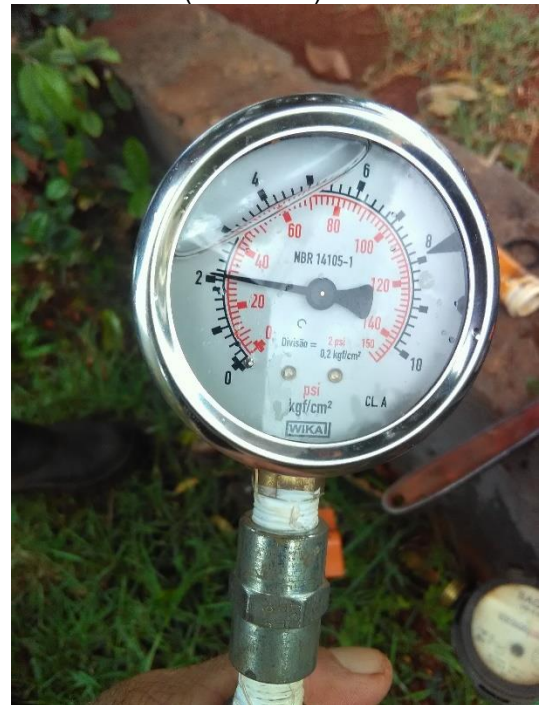
Foto 54 – Medição de pressão na rede: Hidrômetro Posto de Saúde Roberto Martins (Latitude: 23° 3'29.92"S e Longitude 51° 2'13.52"O (P=30 mca)

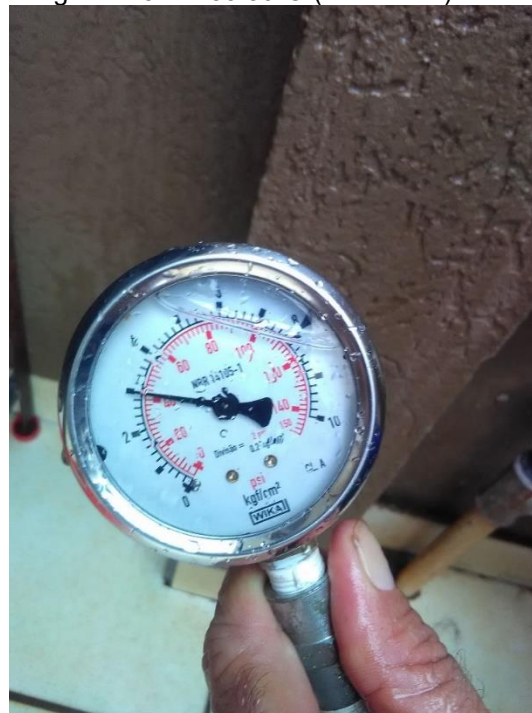
Foto 56 – Medição de pressão na rede: Rua Dr. Gervázio, nº. 860 (Latitude: 23° 3'29.88"Se Longitude 51° 1'59.50"O (P=42 mca)

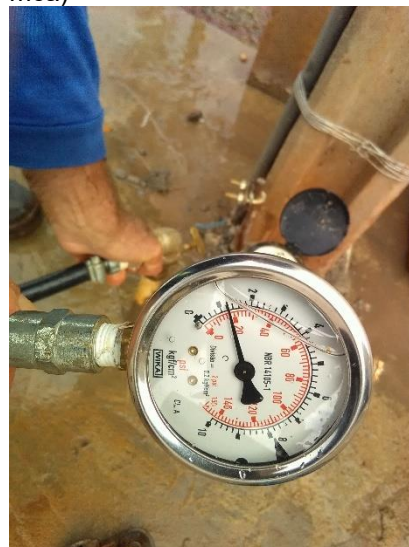
Foto 58 – Medição de pressão na rede: Rua Distrito Federal x Av. Natal Bersanete (Latitude: 23° 3'17.64"S Longitude 51° 1'35.94"O (P=18 mca)

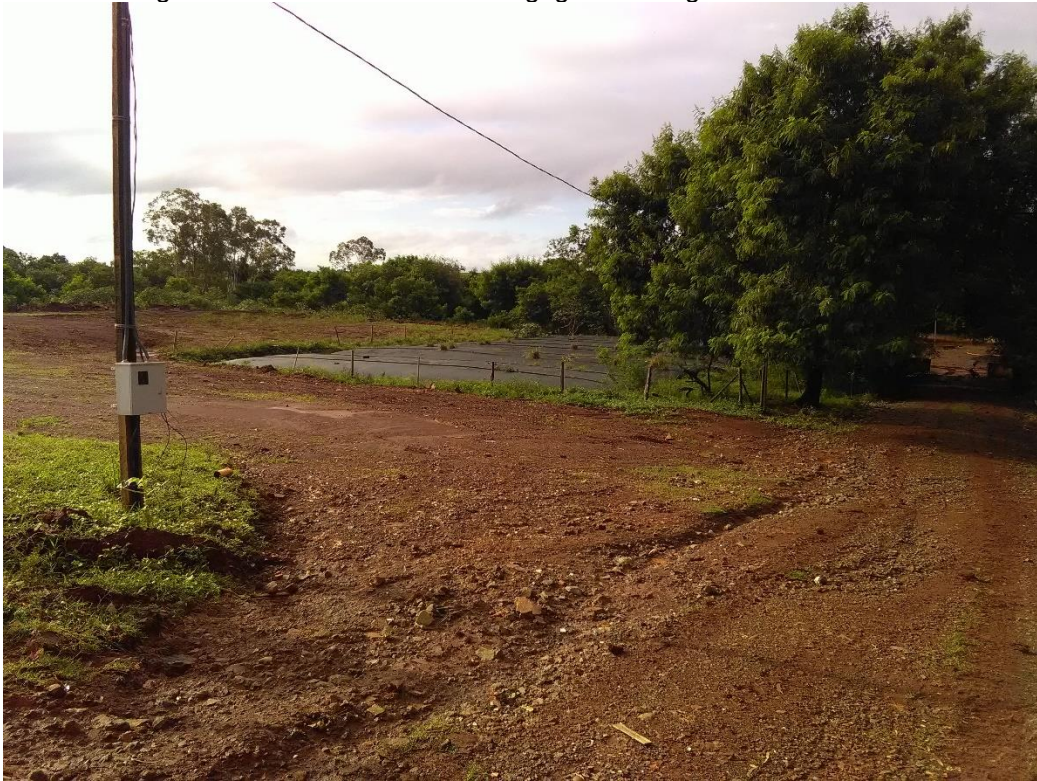
Foto 63 – Bags com material retirado da dragagem das lagoas
