RELATÓRIO TÉCNICO DE FISCALIZAÇÃO
Nº 03/2023

Serviço Autônomo de Água e Esgoto
SAAE

MARINGÁ - PR
ABRIL/2023

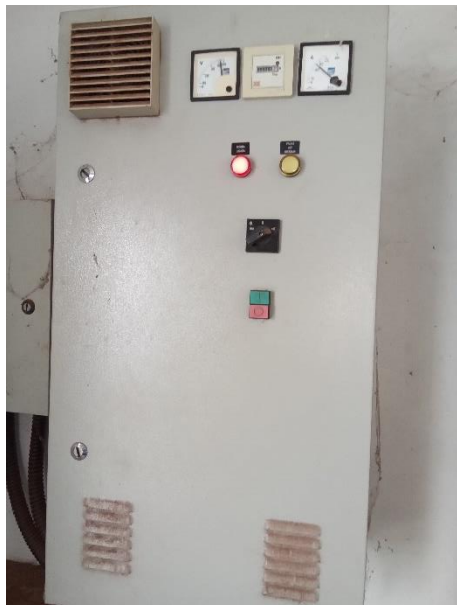
Ausência de manutenção, limpeza, conservação e segurança	Normas e procedimentos técnicos pertinentes	Foto 14 e 16 (limpeza e manutenção)	Imediato
Inexistência de Relatório Operacional	Item 3.1.3 Manual de Fiscalização ORCIPAR	Não identificado	Em até 180 dias
Ausência de medição de nível	Art 4.2 da NBR da NBR 12.212/1992	Não identificado	Em até 180 dias
A espessura da laje de proteção é inferior a 15 cm	NBR 12.244/2006	Foto 18	Em até 180 dias
Não é realizada limpeza periódica do poço	NBR 12.212/1992	Não identificado	Imediato

Foto 14 – Frente do quadro de comando poço 4
Foto 15 – Quadro de comando poço 4

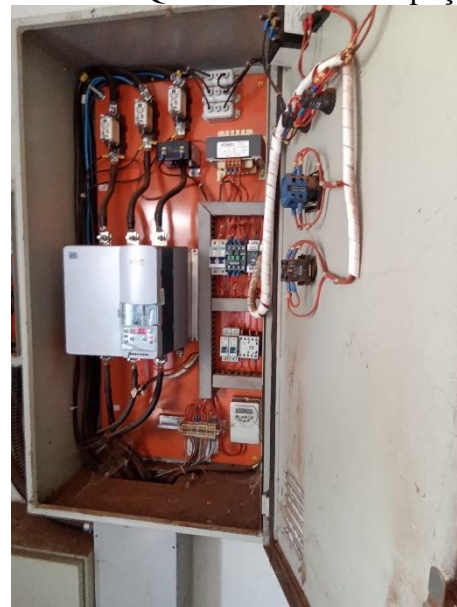
Ausência de manutenção, limpeza, conservação e segurança	Normas e procedimentos técnicos pertinentes	Foto 15 (limpeza do quadro e casa de comando)	Imediato
Inexistência de Relatório Operacional	Item 3.1.3 Manual de Fiscalização ORCIPAR	Não identificado	Em até 180 dias
Ausência de medição de nível	Art 4.2 da NBR da NBR 12.212/1992	Não identificado	Em até 180 dias
Não é realizada limpeza periódica do poço	NBR 12.212/1992	Não identificado	Imediato

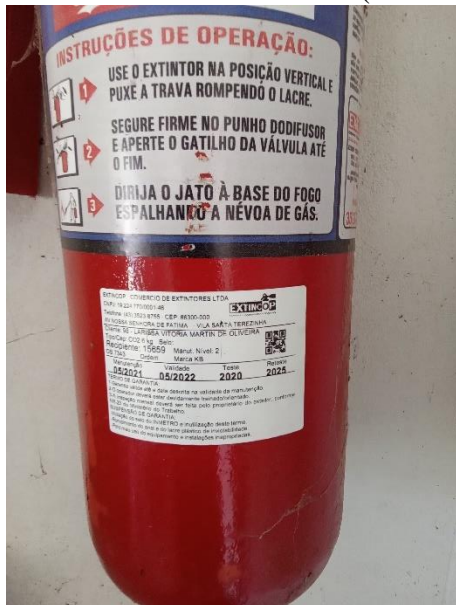
Foto 22 – Extintor vencido (05/2022)

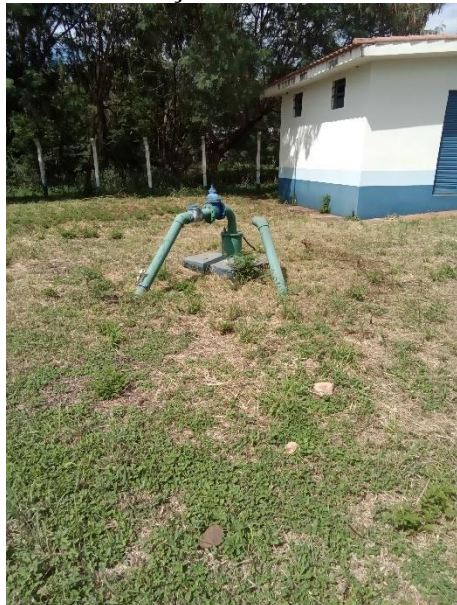
NÃO CONFORMIDADES	REFERÊNCIA LEGAL	REGISTRO	PRAZO PARA ADEQUAÇÃO
Ausência de extintor	Art. 10.9 da NR 10, art 23.1 da NR 23 e Art 5.2.1.1 da NPT 021/2014 do Corpo de Bombeiros do Paraná	Não identificado	Imediato
Ausência de identificação da área (conforme outorga IAT)	Art. 2º, XI da Lei Federal 11.445/07	Foto 24	Imediato
Ausência de macromedidor	Art 4.2 da NBR da NBR 12.212/1992	Foto 24	Em até 240 dias
As instalações elétricas não são adequadas	NBR 5410/1997 e NBR 5410/1997	Foto 26 (sem aterramento e sem IDR)	Em até 180 dias
Inexistência de diagrama unifilar atualizado no quadro com especificações do sistema de aterramento	Art 10.2.3 da NR10 e art 6.4 da NBR 5419/2001	Foto 26	Em até 180 dias
Falta de registros de manutenções na casa de comando	NBR 15.575/2021	Não identificado	Em até 180 dias
Ausência de manutenção, limpeza, conservação e segurança	Normas e procedimentos técnicos pertinentes	Melhorar limpeza casa de comando	Imediato

Foto 24 – Poço Bela Vista

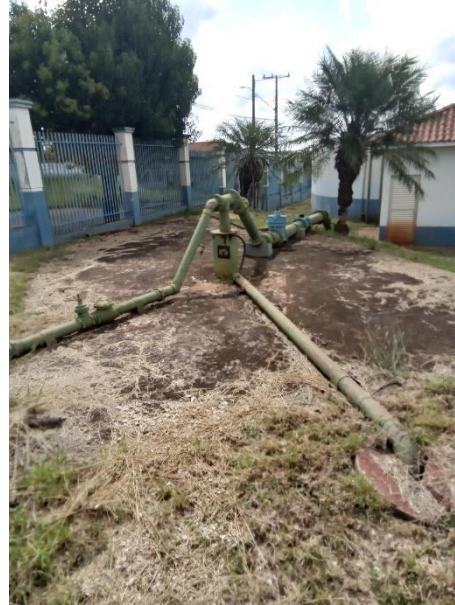
NÃO CONFORMIDADES	REFERÊNCIA LEGAL	REGISTRO	PRAZO PARA ADEQUAÇÃO
As instalações não estão em bom estado de conservação	NBR 5674/1999	Fotos 29 e 32	Em até 180 dias

Ausência de extintor	Art. 10.9 da NR 10, art 23.1 da NR 23 e Art 5.2.1.1 da NPT 021/2014 do Corpo de Bombeiros do Paraná	Não identificado	Imediato
Ausência de identificação da área (conforme outorga IAT)	Art. 2º, XI da Lei Federal 11.445/07	Foto 29	Imediato
Ausência de tomada de água para coleta de água bruta	Art. 4.2 da NBR 12.212/1992	Não identificado	Imediato
As instalações elétricas não estão em bom estado de conservação	NBR 5410/1997 e NBR 5410/1997	Foto 31 (sinalizadores não estavam operando)	Em até 180 dias
Inexistência de registros das manutenções realizadas no quadro e demais itens pertencentes a parte elétrica	NBR 5419/2001 e NBR 5410/1997	Não identificado	Imediato
Inexistência de diagrama unifilar atualizado no quadro com especificações do sistema de aterramento	Art 10.2.3 da NR10 e art 6.4 da NBR 5419/2001	Foto 31	Em até 180 dias
As instalações não estão em bom estado de conservação.	NBR 5674/1999	Foto 31	Em até 180 dias

Foto 29 – Poço 3

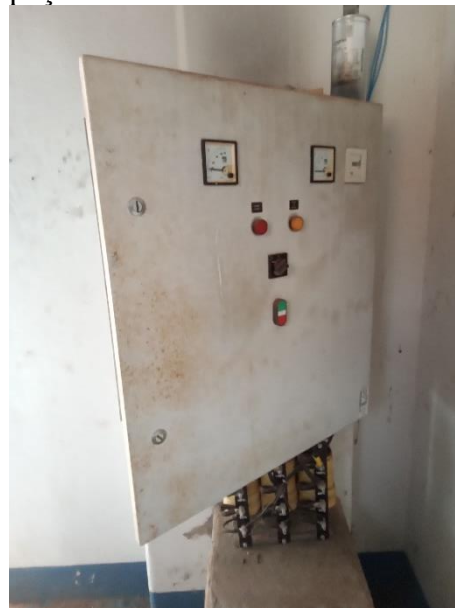
Falta de registros de manutenções na casa de comando	NBR 15.575/2021	Não identificado	Em até 180 dias
Ausência de manutenção, limpeza, conservação e segurança	Normas e procedimentos técnicos pertinentes	Fotos 31 e 33	Imediato
Inexistência de Relatório Operacional	Item 3.1.3 Manual de Fiscalização ORCIPAR	Não identificado	Em até 180 dias
Ausência de medição de nível	Art 4.2 da NBR da NBR 12.212/1992	Não identificado	Em até 180 dias
A espessura da laje de proteção é inferior a 15 cm	NBR 12.244/2006	Foto 29	Em até 180 dias
Não é realizada limpeza periódica do poço	NBR 12.212/1992	Não identificado	Imediato

Foto 31 – Frente do quadro de comando poço 3

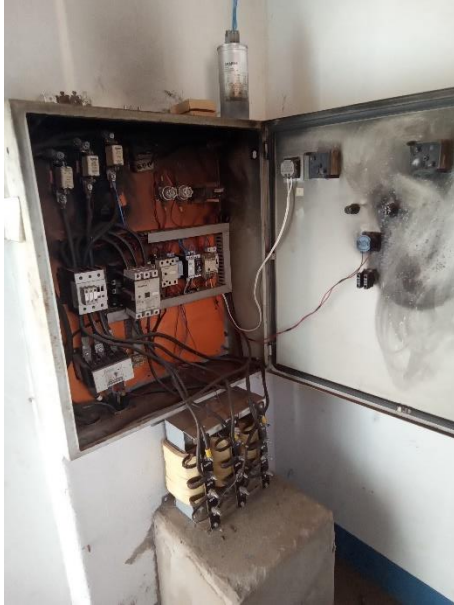
Foto 32 – Quadro de comando poço 3

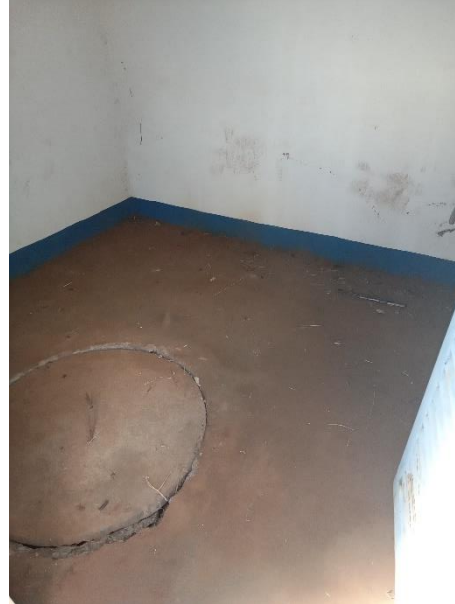
Foto 33 – Falta de limpeza casa de comando poço 3

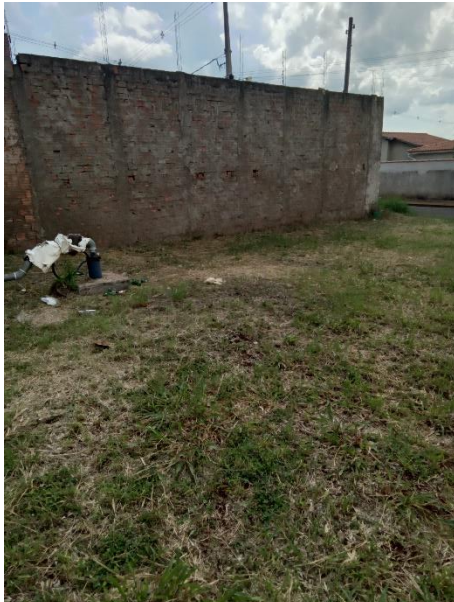
NÃO CONFORMIDADES	REFERÊNCIA LEGAL	REGISTRO	PRAZO PARA ADEQUAÇÃO
A área não está devidamente cercada	Art. 2º, XI da Lei Federal 11.445/07	Foto 34	Em até 180 dias
As instalações não estão em bom estado de conservação?	NBR 5674/1999	Foto 34	Em até 180 dias
Ausência de extintor	Art. 10.9 da NR 10, art 23.1 da NR 23 e Art 5.2.1.1 da NPT 021/2014 do Corpo de Bombeiros do Paraná	Foto 38	Imediato
Ausência de identificação da área (conforme outorga IAT)	Art. 2º, XI da Lei Federal 11.445/07	Fotos 35 e 36	Imediato
Ausência de tomada de água para coleta de água bruta	Art. 4.2 da NBR 12.212/1992	Foto 34	Imediato
Ausência de monitoramento dos parâmetros de qualidade de água	Portaria GM/SM 5/2017 alterada pela GM/SM 888/2021	Anexo 03	Imediato
Ausência de macromedidor	Art 4.2 da NBR da NBR 12.212/1992	Não identificado	Em até 240 dias
As instalações elétricas não são adequadas	NBR 5410/1997 e NBR 5410/1997	Foto 38 (falta IDR)	Em até 180 dias

Inexistência de registros das manutenções realizadas no quadro e demais itens pertencentes a parte elétrica	NBR 5419/2001 e NBR 5410/1997	Não identificado	Imediato
Inexistência de diagrama unifilar atualizado no quadro com especificações do sistema de aterramento	Art 10.2.3 da NR10 e art 6.4 da NBR 5419/2001	Foto 38	Em até 180 dias
Falta de registros de manutenções na casa de comando	NBR 15.575/2021	Não identificado	Em até 180 dias
Ausência de manutenção, limpeza, conservação e segurança	Normas e procedimentos técnicos pertinentes	Fotos 34 e 35	Imediato

Foto 34 – Falta de isolamento poço Celso Fontes

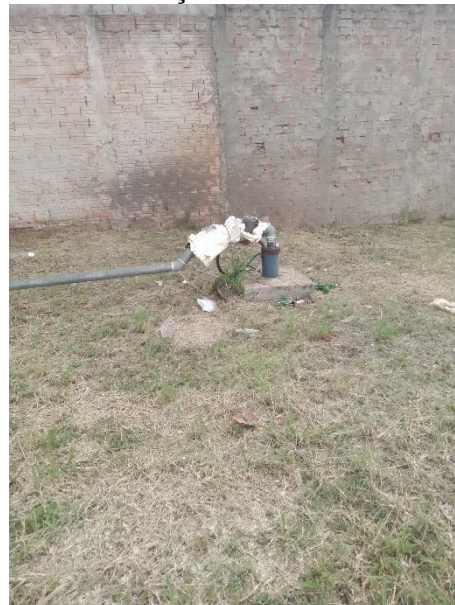
Foto 35 – Poço Celso Fontes

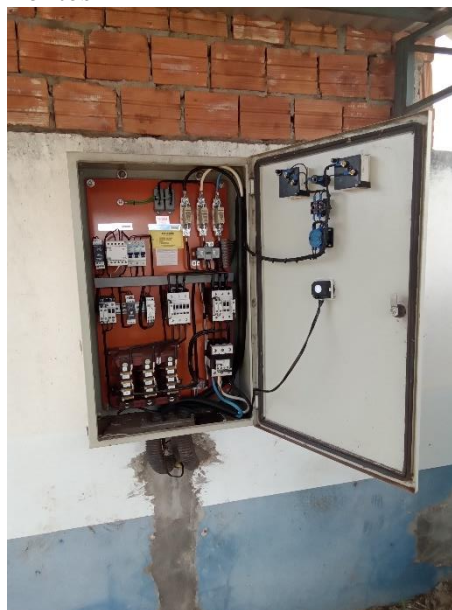
Foto 38 – Quadro de comando poço Celso Fontes

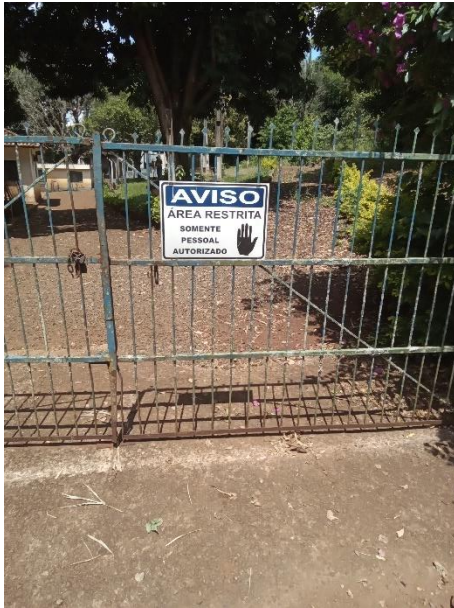
Foto 39 – Identificação área (falta falar qual finalidade e que pertence ao SAAE)

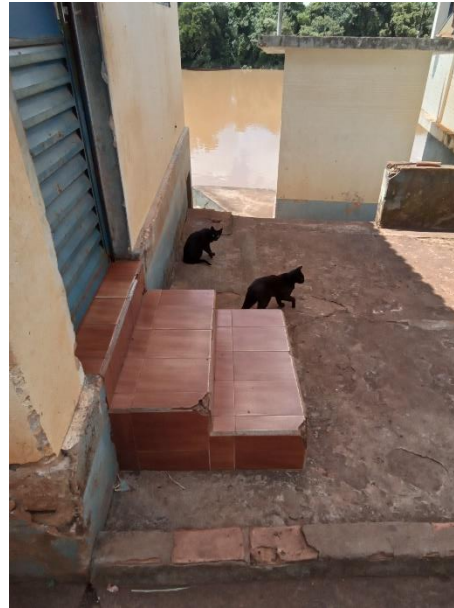
- Deve ser realizado aterramento dos quadros de energia (NR 10);
- Deve ser instalado IDR (Interruptor Diferencial Residual) nos quadros de energia (NR 10);
- Colocar tela mosquiteira nas aberturas (recomenda-se deixar com tijolos vazados as aberturas para iluminação e ventilação);
- Recomenda-se a aquisição de geradores de energia para uso em situações de emergência;
- Não foi identificado diagrama unifilar no quadro de comando;
- Relatórios devem estar assinados pelo diretor e pelo responsável técnico (deixar via para arquivo físico);
- Necessidade de corrimão em escada de acesso ao quadro de comando da captação superficial (Foto 41);
- Identificado a presença de animais na captação (Foto 40).

Foto 40 – Identificado presença de animais na captação

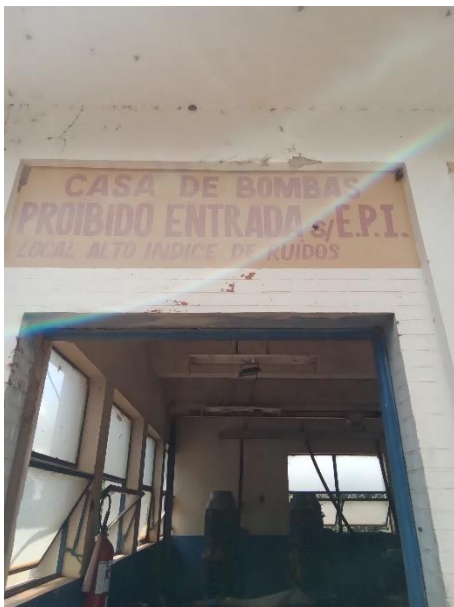
Foto 41 – Identificação casa de comando

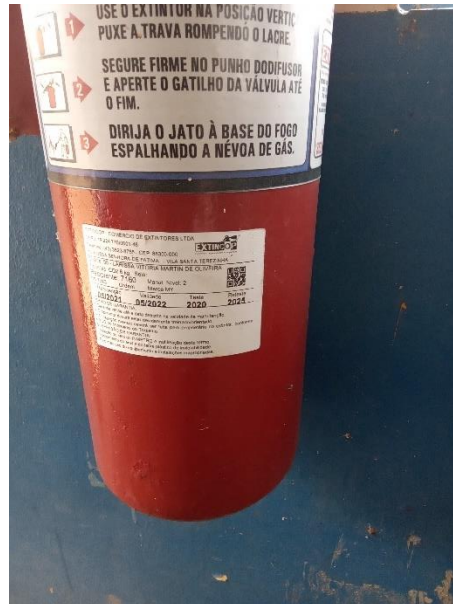
Foto 45 – Extintor vencido (05/2022)

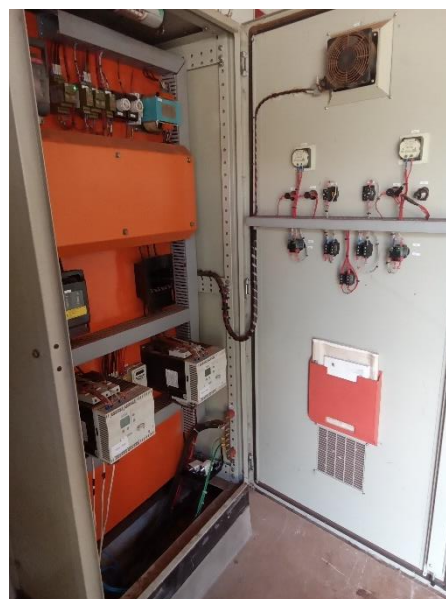
NÃO CONFORMIDADES	REFERÊNCIA LEGAL	REGISTRO	PRAZO PARA ADEQUAÇÃO
A área não é sinalizada (identificando seu uso para abastecimento público e nome)	Art. 2º, XI da Lei Federal 11.445/07	Foto 49	Em até 180 dias
Inexistência de registros das manutenções realizadas no quadro e demais itens pertencentes a parte elétrica	NBR 5419/2001 e NBR 5410/1997	Não identificado	Imediato
Inexistência de diagrama unifilar atualizado no quadro com especificações do sistema de aterramento	Art. 10.2.3 da NR10 e art 6.4 da NBR 5419/2001	Foto 52	Em até 180 dias

Foto 52 – Quadro de comando elevatória poço 4

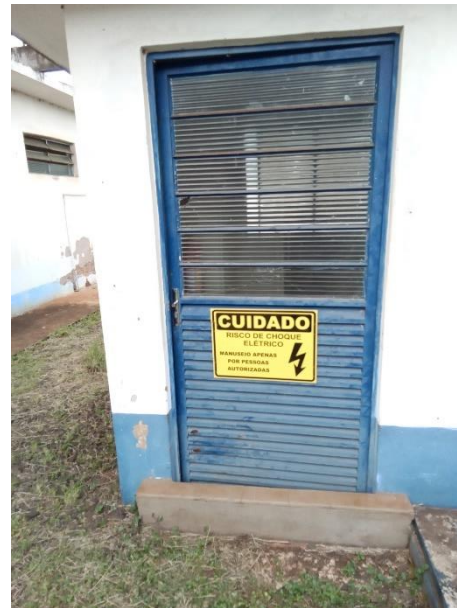
NÃO CONFORMIDADES	REFERÊNCIA LEGAL	REGISTRO	PRAZO PARA ADEQUAÇÃO
A área não é sinalizada (identificando seu uso para abastecimento público e nome)	Art. 2º, XI da Lei Federal 11.445/07	Foto 54	Em até 180 dias
As estruturas não estão em bom estado de conservação	NBR 5674/1999	Identificada necessidade de pintura na estrutura	Em até 180 dias
As instalações elétricas não são adequadas	NBR 5410/1997 e NR 10	Falta IDR e aterramento	Em até 180 dias
Inexistência de registros das manutenções realizadas no quadro e demais itens pertencentes a parte elétrica	NBR 5419/2001 e NBR 5410/1997	Não identificado	Imediato
Inexistência de diagrama unifilar atualizado no quadro com especificações do sistema de aterramento	Art. 10.2.3 da NR10 e art 6.4 da NBR 5419/2001	Foto 57	Em até 180 dias
Extintor de incêndio fora da validade	Art. 10.9 da NR 10, art. 23.1 da NR 23 e art. 5.2.1.1 da NPT 021/2014 do Corpo de Bombeiros do Paraná	Foto 58	Imediato

Foto 54 – Acesso elevatória poço 2

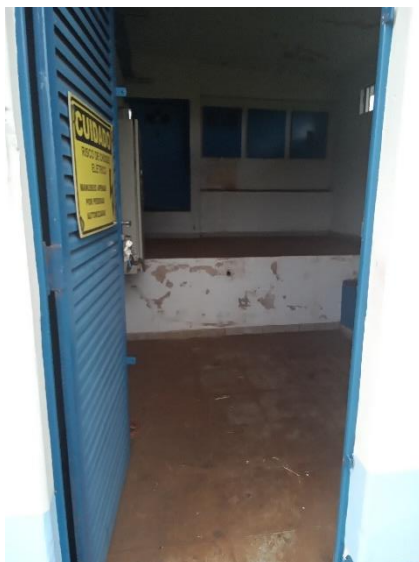
NÃO CONFORMIDADES	REFERÊNCIA LEGAL	REGISTRO	PRAZO PARA ADEQUAÇÃO
A área não é sinalizada (identificando seu uso para abastecimento público e nome)	Art. 2º, XI da Lei Federal 11.445/07	Foto 59	Em até 180 dias
As instalações elétricas não são adequadas	NBR 5410/1997 e NR 10	Fotos 61 e 62 (falta IDR e aterramento)	Em até 180 dias
Inexistência de diagrama unifilar atualizado no quadro com especificações do sistema de aterramento	Art. 10.2.3 da NR10 e art 6.4 da NBR 5419/2001	Fotos 61 e 62	Em até 180 dias
Ausência de extintor	Art. 10.9 da NR 10, art. 23.1 da NR 23 e Art 5.2.1.1 da NPT 021/2014 do Corpo de Bombeiros do Paraná	Não identificado	Imediato
Inexistência de registros de manutenções na casa de comando	NBR 15.575/2021	Não identificado	Em até 180 dias
Inexistência de Relatório Operacional	Item 3.1.3 Manual de Fiscalização ORCISPAR	Não identificado	Imediato
Sistema não automatizado	Normas e procedimentos técnicos pertinentes	Não identificado	Em até 365 dias

Foto 59 – Acesso elevatória Bela Vista

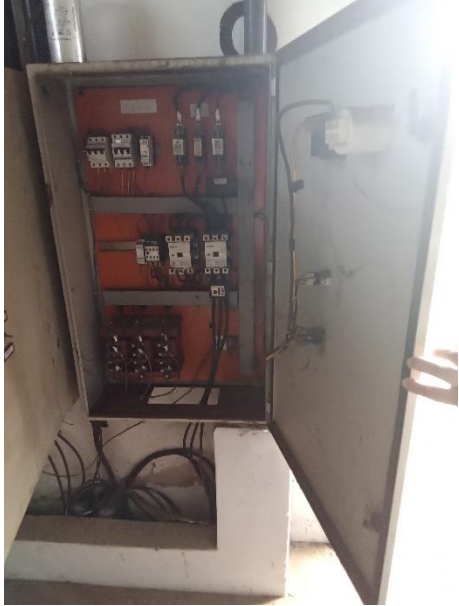
Foto 61 – Quadro de comando elevatória
Bela Vista (bomba 2)

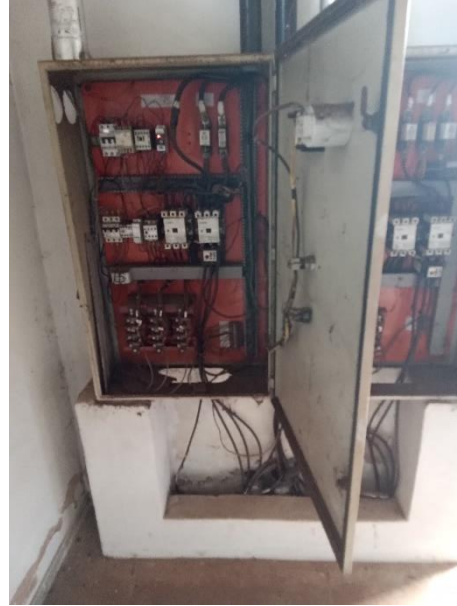
Foto 62 – Quadro de comando elevatória Bela
Vista (bomba 1)

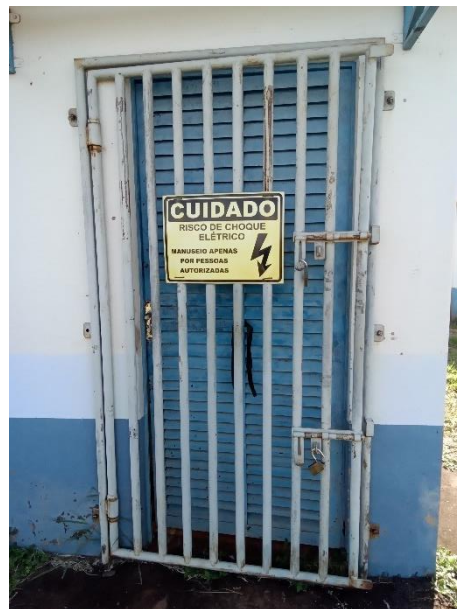
NÃO CONFORMIDADES	REFERÊNCIA LEGAL	REGISTRO	PRAZO PARA ADEQUAÇÃO
A área não é sinalizada (identificando seu uso para abastecimento público e nome)	Art. 2º, XI da Lei Federal 11.445/07	Foto 71	Em até 180 dias

Foto 71 – Acesso elevatória Crispi

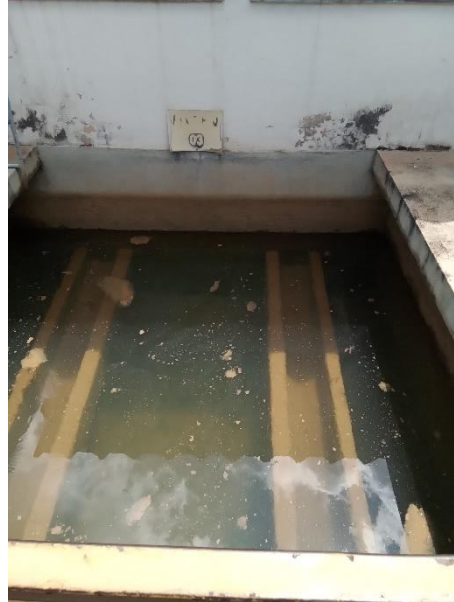
A área é sinalizada (identificando a finalidade)?	Lei Federal 11.445/2007	Foto 85 (identificação danificada)	Imediato
As águas de lavagem dos filtros e descarga de fundo possuem destinação adequada (observar aspectos ambientais)?	Art. 5.12 da NBR 12216/1992	Não identificado	Em até 180 dias
Há possibilidade de reúso da água dos filtros?	Art. 5.12 da NBR 12216/1992	Não identificado	Em até 180 dias
Qual a frequência de limpeza dos filtros?	Art. 5.12 da NBR 12216/1992	Não identificado	Imediato
O material filtrante é repostado ou substituído com frequência?	Art. 5.12 da NBR 12216/1992	Não identificado	Em até 180 dias
A substituição do material filtrante atende às orientações de projeto?	Art. 5.12 da NBR 12216/1992	Não identificado	Em até 180 dias
CASA DE QUIMICA			
GERAL			
A área é sinalizada (identificando a finalidade)	Art 2º. da Lei Federal 11.445/2007	Não identificado	Imediato
O local possui condições apropriadas para armazenamento do produto? (Temperatura, ventilação, espaço para circulação, etc.)	Normas e procedimentos técnicos pertinentes	Não identificado	Imediato

Extintor de incêndio com validade expirada	Art. 10.9 da NR 10, art 23.1 da NR 23 e Art 5.2.1.1 da NPT 021/2014 do Corpo de Bombeiros do Paraná	Extintor vencido	Imediato
Ausência de treinamento e kits de emergência adequados, se utilizado Cloro gás	NR 15	Não identificado	
As instalações elétricas são adequadas?	NBR 5410/1997 e NR 10	Foto 93 (não foi verificado aterramento e IDR)	Em até 180 dias
Registros da manutenções realizadas no quadro e demais itens pertencentes a parte elétrica	NBR 5419/2001 e NBR 5410/1997	Não identificado	Imediato
Existe diagrama unifilar atualizado no quadro com especificações do sistema de aterramento	Art 10.2.3 da NR10 e art 6.4 da NBR 5419/2001	Foto 93 (não foi verificado aterramento e IDR)	Em até 180 dias
Registros de manutenções na casa de comando	NBR 15.575/2021	Não identificado	Em até 180 dias
Ausência de manutenção, limpeza, conservação e segurança	Normas e procedimentos técnicos pertinentes	Fotos 84, 85, 86, 87, 89, 90, 93, 94 e 95	Imediato

Foto 85 – Filtro 3

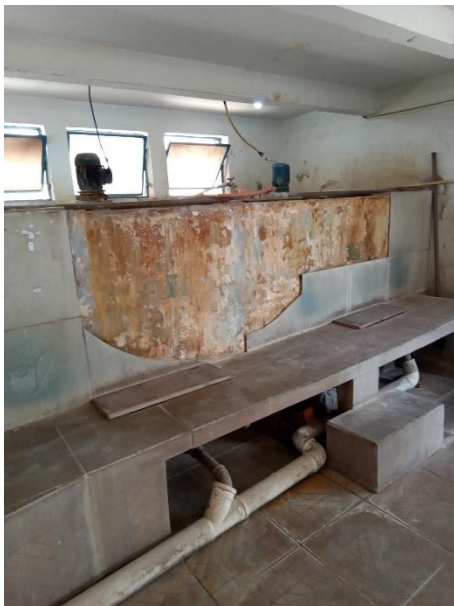
Foto 86 – Estrutura do tanque de sulfato

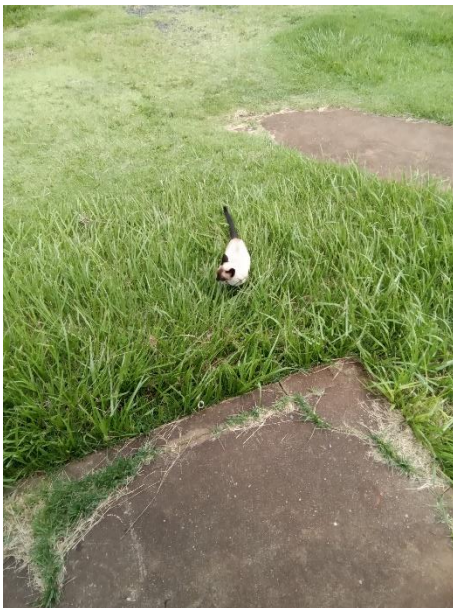
Foto 96 – Presença de animais na unidade da ETA

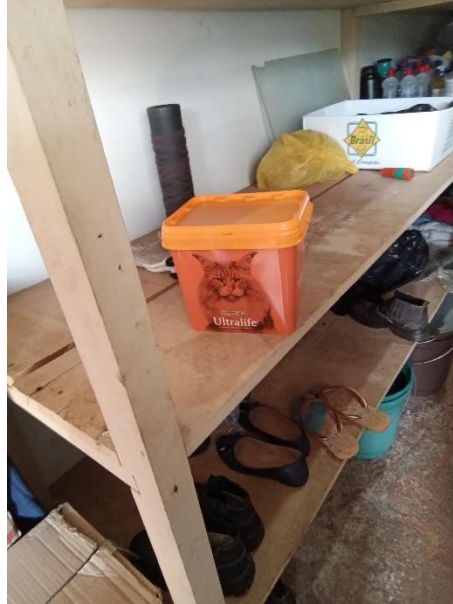
Foto 98 – Identificado que animais estão sendo tratados por funcionários do SAAE

- Realizar limpeza do local para evitar a presença de roedores e insetos como baratas e escorpiões.
- Recomenda-se ações visando atender ao interesse público na área do saneamento, que sejam realizadas inspeções periódicas com acompanhamento de um responsável técnico habilitado nos reservatórios existentes, conforme citam as NBR's 6118:2013 - Projeto de estruturas de concreto – Procedimento (NBR 8800:2008 e Projeto de estruturas de aço e de estruturas mistas de aço e concreto de edifícios. Caso sejam constatadas possíveis trincas e/ou fissuras ou danos estruturais no reservatório, os devidos reparos devem ser realizados sob acompanhamento técnico especializado. Abaixo seguem as fotos dos reservatórios:

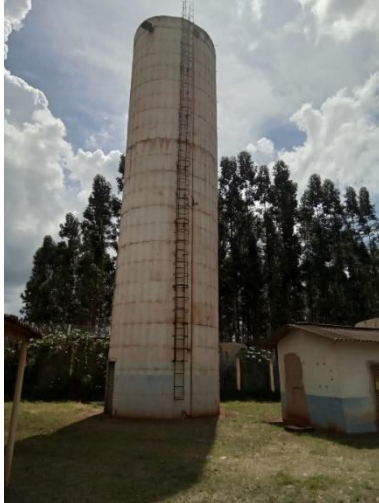
Foto 109 – REL poço 4

NÃO CONFORMIDADES	REFERÊNCIA LEGAL	REGISTRO	PRAZO PARA ADEQUAÇÃO
A área não é sinalizada (identificando a finalidade)	Art. 2º da Lei Federal 11.445/07	Não identificado	Em até 180 dias
Existência de locais sem guarda-corpos ou escadas ou em situação inadequada	Art. 5.16 da NBR 12217/1994	Foto 109 (guarda corpo no entorno do topo do REL)	Imediato
Não há medidor de nível. Não é feito acompanhamento e anotação	Art. 5.15.1 da NBR 12217/1994	Não identificado	Imediato
Limpeza e desinfecção não é feita adequadamente	Art. 5.1 da NBR 15527/2007	Não identificado	Em até 180 dias
Inexistência de para-raios em reservatórios elevados	Art. 5.16.7 da NBR 12217/1994	Não identificado	Em até 180 dias
Não há macromedição (saída e/ou entrada)	Art. 5.7 da NBR 12217/1994	Não identificado	Em até 240 dias

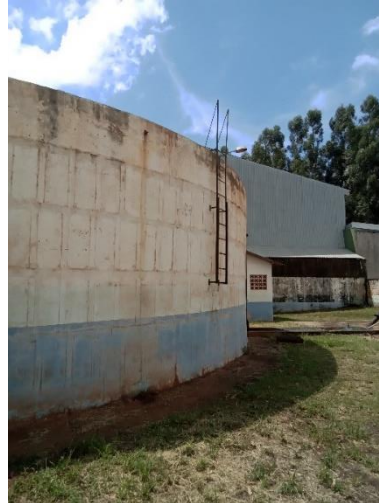
Foto 110 – RAP poço 4

NÃO CONFORMIDADES	REFERÊNCIA LEGAL	REGISTRO	PRAZO PARA ADEQUAÇÃO
A área não é sinalizada (identificando a finalidade)	Art. 2º da Lei Federal 11.445/07	Não identificado	Em até 180 dias
Existência de locais sem guarda-corpos ou escadas ou em situação inadequada	Art. 5.16 da NBR 12217/1994	Foto 110	Imediato
Instalações não estão dentro das normas de segurança (escada/guarda corpo)	Art 5.16 da NBR 12217/1994	Foto 110	Imediato
Inexistência de telas de proteção contra entrada de insetos e pequenos animais nas tubulações de ventilação	Art. 5.14 da NBR 12217/1994	Não identificado	Imediato
Não há medidor de nível. Não é feito acompanhamento e anotação	Art. 5.15.1 da NBR 12217/1994	Não identificado	Imediato
Limpeza e desinfecção não é feita adequadamente	Art. 5.1 da NBR 15527/2007	Não identificado	Em até 180 dias
Não há macromedição (saída e/ou entrada)	Art. 5.7 da NBR 12217/1994	Não identificado	Em até 240 dias

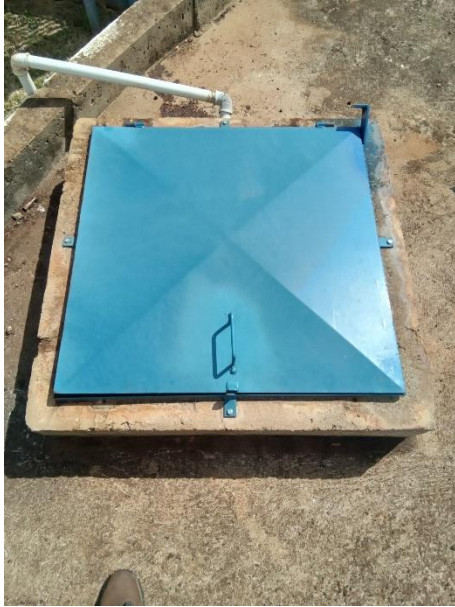
Foto 117 – Tampa de abertura para inspeção poço 3 sem cadeado

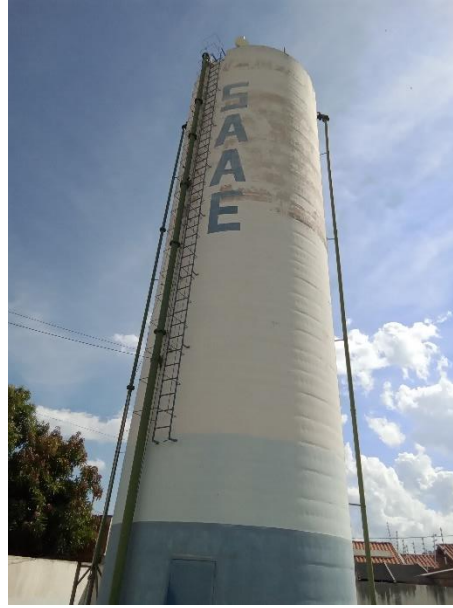
Foto 118 – REL poço Celso Fontes

NÃO CONFORMIDADES	REFERÊNCIA LEGAL	REGISTRO	PRAZO PARA ADEQUAÇÃO
Existência de locais sem guarda-corpos ou escadas ou em situação inadequada	Art. 5.16 da NBR 12217/1994	Foto 118 (sem guarda corpo no entorno do topo do REL)	Imediato

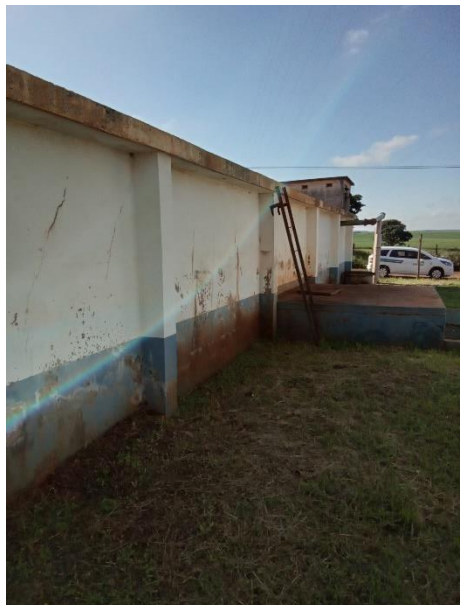
Foto 123 – Escada de acesso RAP Crispi

NÃO CONFORMIDADES	REFERÊNCIA LEGAL	REGISTRO	PRAZO PARA ADEQUAÇÃO
Existência de locais sem guarda-corpos ou escadas ou em situação inadequada	Art. 5.16 da NBR 12217/1994	Foto 123	Imediato
Aberturas de inspeção não estão adequadamente fechadas	Art 5.13 da NBR 12217/1994	Foto 124	Imediato
Não há medidor de nível. Não é feito acompanhamento e anotação	Art. 5.15.1 da NBR 12217/1994	Não identificado	Imediato
Limpeza e desinfecção não é feita adequadamente	Art. 5.1 da nbr 15527/2007	Não identificado	Em até 180 dias
Não há macromedição (saída e/ou entrada)	Art. 5.7 da NBR 12217/1994	Não identificado	Em até 240 dias

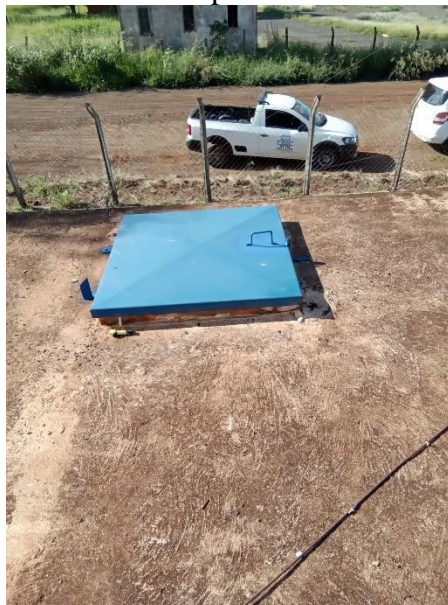
Foto 124 – Tampa sem cadeado RAP Crispi

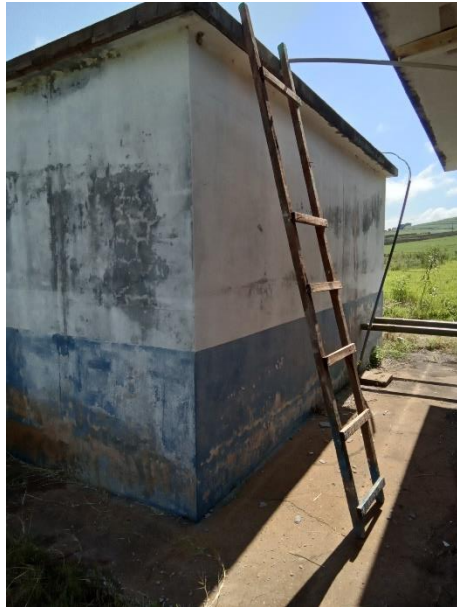
Foto 125 – RAP Distrito

NÃO CONFORMIDADES	REFERÊNCIA LEGAL	REGISTRO	PRAZO PARA ADEQUAÇÃO
A área não é sinalizada (identificando a finalidade)	Art. 2º da Lei Federal 11.445/07	Não identificado	Em até 180 dias
Existência de locais sem guarda-corpos ou escadas ou em situação inadequada	Art. 5.16 da NBR 12217/1994	Foto 125	Imediato
Instalações não estão dentro das normas de segurança (escada/guarda corpo)	Art 5.16 da NBR 12217/1994	Fotos 125	Imediato
Inexistência de telas de proteção contra entrada de insetos e pequenos animais nas tubulações de ventilação	Art. 5.14 da NBR 12217/1994	Foto 126	Imediato
Não há medidor de nível. Não é feito acompanhamento e anotação	Art. 5.15.1 da NBR 12217/1994	Não identificado	Imediato
Limpeza e desinfecção não é feita adequadamente	Art. 5.1 da nbr 15527/2007	Não identificado	Em até 180 dias
Reservatório não está em boas condições	NBR 12217/1994	Fotos 125 e 126	Em até 180 dias
Não há macromedição (saída e/ou entrada)	Art. 5.7 da NBR 12217/1994	Não identificado	Em até 240 dias

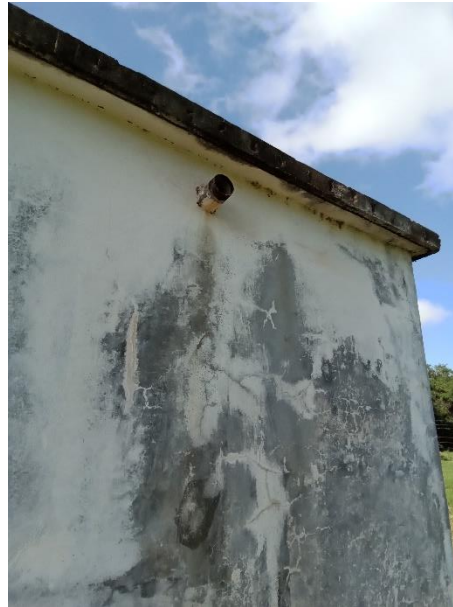
Foto 126 – Sem tela no ladrão do reservatório

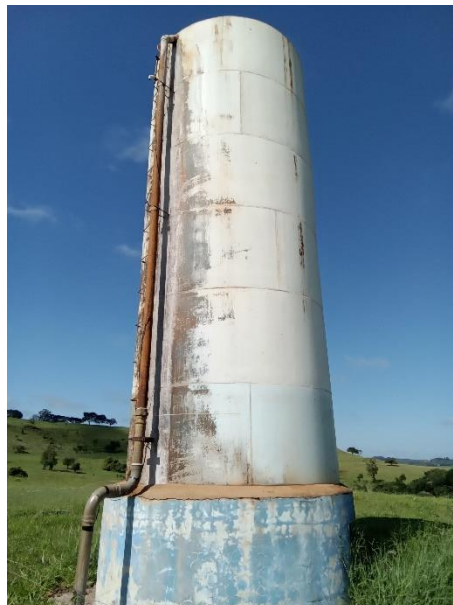
Foto 127 – REL Distrito

NÃO CONFORMIDADES	REFERÊNCIA LEGAL	REGISTRO	PRAZO PARA ADEQUAÇÃO
A área não é isolada (perímetro de segurança)	Art. 5.16.8 da NBR 12217/1994	Foto 127	Em até 180 dias
A área não é sinalizada (identificando a finalidade)	Art. 2º da Lei Federal 11.445/07	Foto 127	Em até 180 dias
Existência de vazamentos aparentes	Art. 2º, XI da Lei Federal 11.445/07	Identificado vazamento na base do REL	Em até 180 dias
Existência de locais sem guarda-corpos ou escadas ou em situação inadequada	Art. 5.16 da NBR 12217/1994	Foto 127	Imediato
Não há medidor de nível. Não é feito acompanhamento e anotação	Art. 5.15.1 da NBR 12217/1994	Não identificado	Imediato
Limpeza e desinfecção não é feita adequadamente	Art. 5.1 da nbr 15527/2007	Não identificado	Em até 180 dias
Reservatório não está em boas condições	NBR 12217/1994	Foto 127	Em até 180 dias

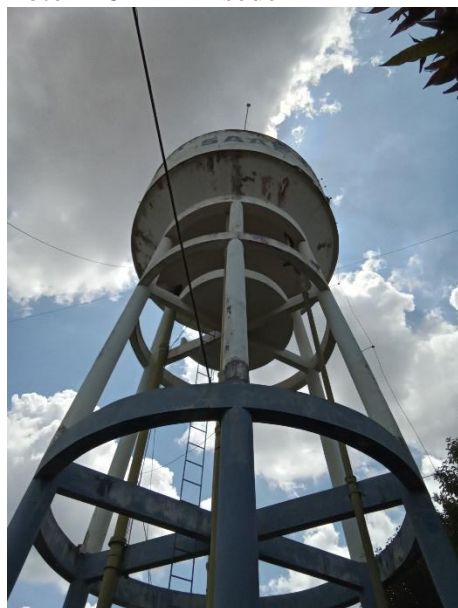
Foto 128 – REL sede

NÃO CONFORMIDADES	REFERÊNCIA LEGAL	REGISTRO	PRAZO PARA ADEQUAÇÃO
Existência de locais sem guarda-corpos ou escadas ou em situação inadequada	Art. 5.16 da NBR 12217/1994	Foto 128	Imediato
Instalações não estão dentro das normas de segurança (escada/guarda corpo)	Art 5.16 da NBR 12217/1994	Foto 128	Imediato
Não há medidor de nível. Não é feito acompanhamento e anotação	Art. 5.15.1 da NBR 12217/1994	Não identificado	Imediato
Limpeza e desinfecção não é feita adequadamente	Art. 5.1 da nbr 15527/2007	Não identificado	Em até 180 dias
Não há macromedição (saída e/ou entrada)	Art. 5.7 da NBR 12217/1994	Não identificado	Em até 240 dias

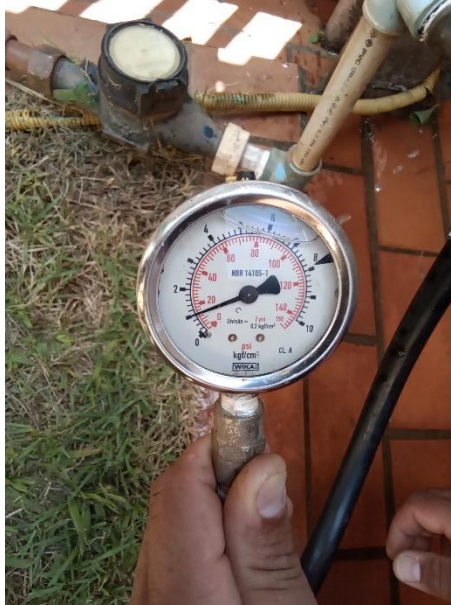
Foto 132 Medição pressão na rede P01 = 14.00 mca

- Instalar boosters para aumentar pressão na rede onde a mesma for inferior a 10 mca;
- Elaborar levantamento para controle de redução de perdas. Apresentar relatório assinado pelo diretor e responsável técnico;
- Elaborar limpeza da rede (pontas). Apresentar relatório fotográfico com datas da realização da limpeza assinado pelo responsável técnico pelo SAAE;
- Trocar hidrômetros com mais de cinco anos de uso (Fotos 131 e 134);
- Recomenda-se efetuar cortes com regularidade (Foto 139);
- Dificuldades para encontrar as pontas de rede no dia da fiscalização. Atualizar no cadastro técnico estas informações.

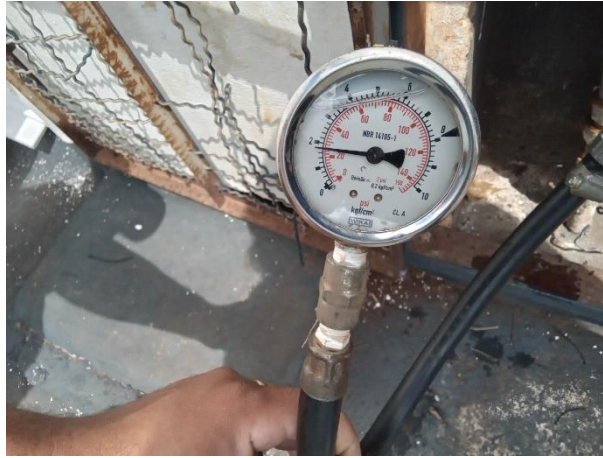
Foto 135 – Hidrômetro P02 – P = 25.00 mca

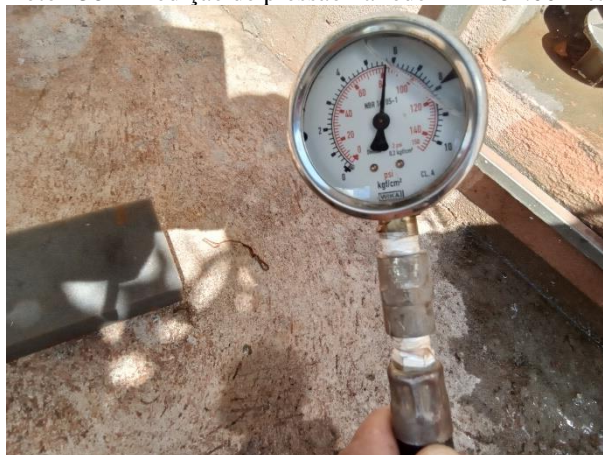
NÃO CONFORMIDADES	REFERÊNCIA LEGAL	REGISTRO	PRAZO PARA ADEQUAÇÃO
Cadastro técnico/projeto desatualizado	NBR 12218/2018	Não identificado	Em até 240 dias
Não há válvulas de manobra para setorização	NBR 12218/1994	Não identificado	Em até 240 dias
Sem limpeza e desinfecção da rede (deve ser com laudo)	NBR 12218/1994 e GM/SM 888/2021	Não identificado	Imediato
Não há controle de redução de perdas	Lei 14.026/2022	Não identificado	Em até 365 dias
Pressão no ponto de fornecimento de água em desacordo com os limites mínimo dinâmico (10 mca) e máximo estático (50 mca)	Art 5.4 da NBR 12218/1994 e art 25 da GM/SM 888/2021	Foto 138	Em até 180 dias

Foto 138 – Medição de pressão na rede – P = 82.00 mca

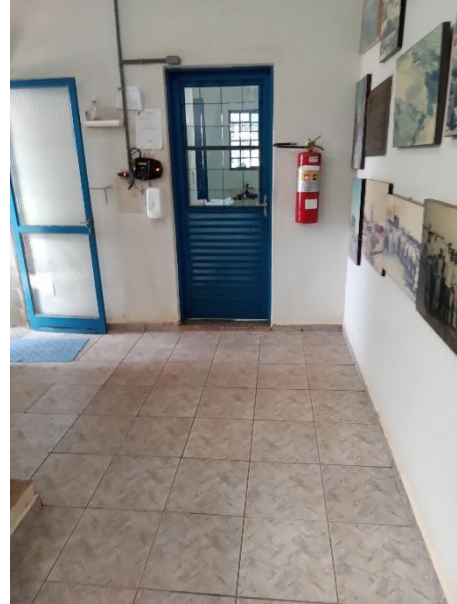
NÃO CONFORMIDADES LABORATÓRIO	REFERÊNCIA LEGAL	REGISTRO	PRAZO PARA ADEQUAÇÃO
O laboratório não segue NBR ISO/IEC 17025	NBR ISO/IEC 17025?	Não identificado	Em até 180 dias
A área não é sinalizada (identificando a finalidade)	Art. 2º, XI da Lei Federal 11.445/07	Foto 147	Imediato
Ausência de chuveiros de emergência	Art. 5.18.3 da NBR 13035/1993 e Art. 5.21.4 da NBR 12216/1992 e	Não identificado	Imediato
Condições inadequadas de higiene e limpeza do laboratório	NBR 13035/1993 e Art. 5.20 da NBR 12216/1992	Fotos 148 e 149	Imediato
Os reagentes não estão armazenados adequadamente	Art 5.20 da NBR 12.216/1992	Fotos 148 e 149	Imediato
Resíduos químicos não tem destinação adequada	Normas e procedimentos técnicos pertinentes	Não identificado	Imediato
LAUDOS DE ANÁLISES	REFERÊNCIA LEGAL	REGISTRO	PRAZO PARA ADEQUAÇÃO
Analises de água da saída do tratamento não estão adequadas	Portaria GM/SM 5/2017 alterada pela GM/SM 888/2021	Anexo 04 - Não foram realizadas análises trimestrais dos parâmetros detectados na saída do tratamento (Nota 9 do Anexo 13 da Portaria 888/2021)	Imediato

Foto 147 – Sem identificação de laboratório de análises microbiológicas

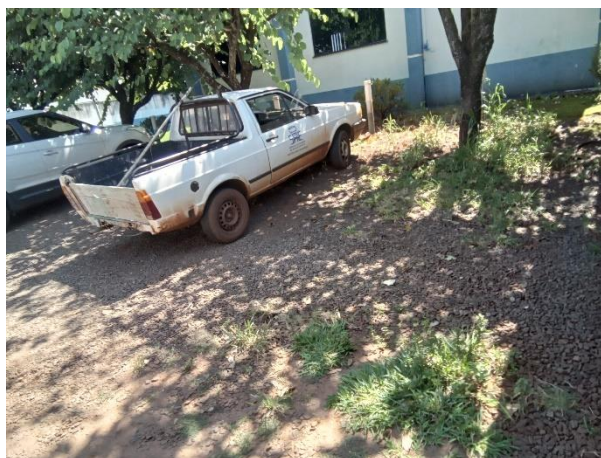
Foto 150 – Veículo inadequado para coleta de água

Recomenda-se a utilização de veículo adequado para coleta de amostras (Foto 150).

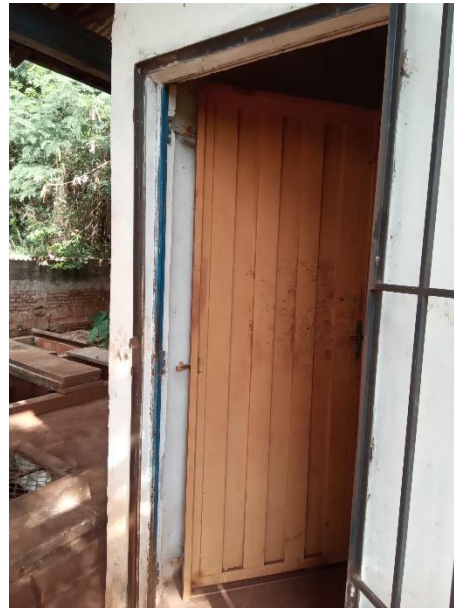
As estruturas não estão em bom estado de conservação	NBR 5674/1999	Foto 156	Em até 180 dias
Sem registros da manutenções realizadas no quadro e demais itens pertencentes a parte elétrica	NBR 5419/2001 e NBR 5410/1997	Não identificado	Em até 180 dias
Sem diagrama unifilar atualizado no quadro com especificações do sistema de aterramento	Art. 10.2.3 da NR10 e art 6.4 da NBR 5419/2001	Foto 154	Em até 180 dias
Ausência de extintor	Art. 10.9 da NR 10, art 23.1 da NR 23 e Art 5.2.1.1 da NPT 021/2014 do Corpo de Bombeiros do Paraná	Não identificado	Imediato
Ausência de tratamento e/ou destinação correta do lodo	Art. 5.10 da NBR 12209/1922	Não identificado destino correto	Em até 180 dias
Ausência de EPIs para os operadores (óculos, luvas, etc.)	NR 15 e art. 5.18.4 da NBR	Não identificado na ETE	Imediato
Ausência de manutenção, limpeza, conservação e limpeza	Normas e procedimentos técnicos pertinentes	Fotos 156, 166 e 167	Imediato

Foto 156 – Porta danificada da casa de comando ETE sede

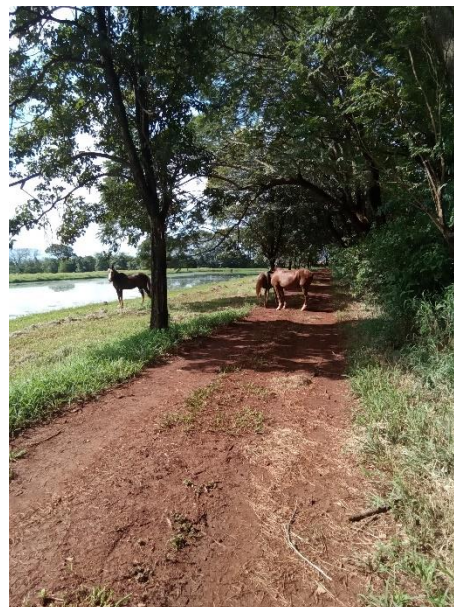
MEDIDOR DE VAZÃO	REFERÊNCIA LEGAL	REGISTRO	PRAZO PARA ADEQUAÇÃO
Inexistência de medidor de vazão na saída	NBR 12209/1992	Não identificado	Em até 180 dias
LAGOA ANAERÓBIA	REFERÊNCIA LEGAL	REGISTRO	PRAZO PARA ADEQUAÇÃO
Há presença de aves e insetos	Normas e procedimentos técnicos pertinentes	Foto 158	Em até 180 dias
A saída da lagoa não está afogada	NBR 12209/1992	Fotos 160 e 162	Imediato
LAGOA FACULTATIVA	REFERÊNCIA LEGAL	REGISTRO	PRAZO PARA ADEQUAÇÃO
Há presença de aves e insetos	Normas e procedimentos técnicos pertinentes	Fotos 166 e 167	Em até 180 dias

Foto 158 – Presença de animais da ETE sede

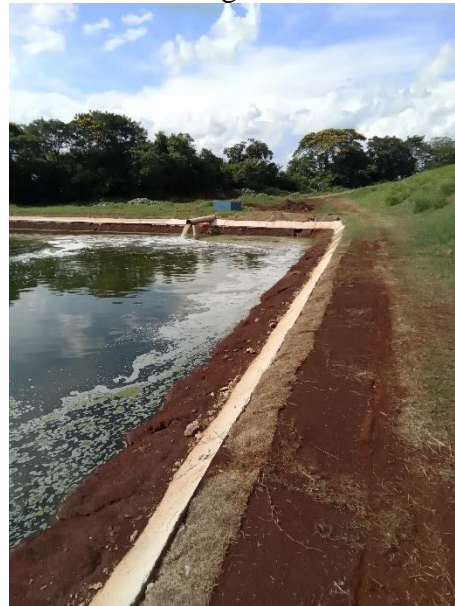
Foto 166 – Problemas de desmoronamento nos taludes da lagoa facultativa 2

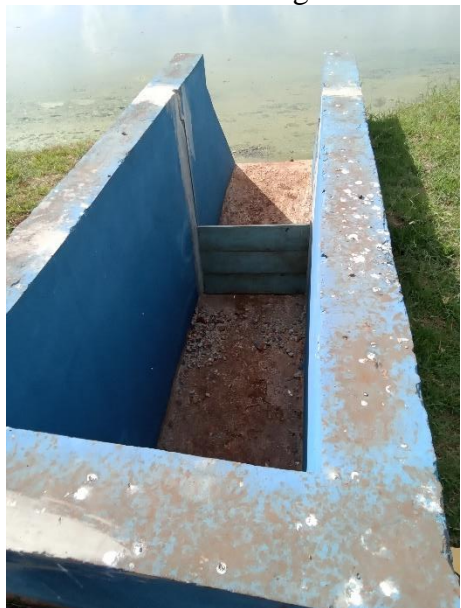
Foto 167 – Saída da lagoa facultativa 02
