**RELATÓRIO TÉCNICO DE FISCALIZAÇÃO 04/2022**

**SAMAE DE LOBATO-PR**

**ABRIL DE 2022**

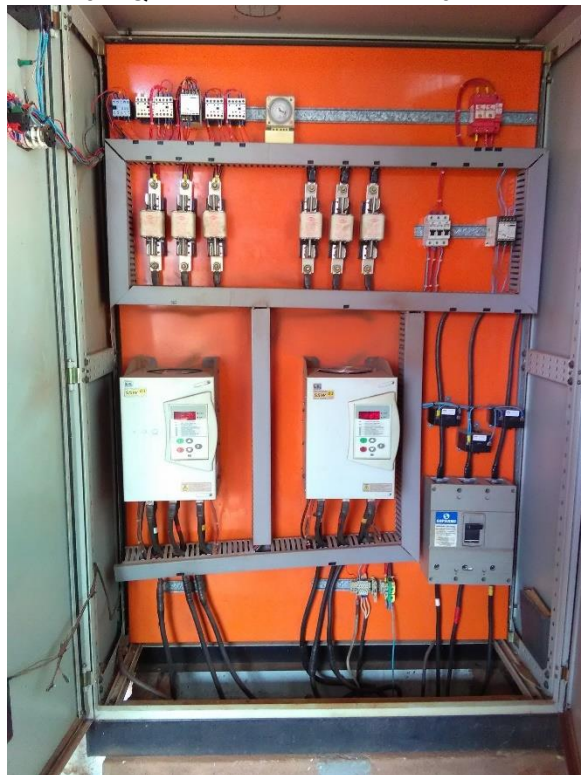
Foto 49 – Quadro de comando EAB 01

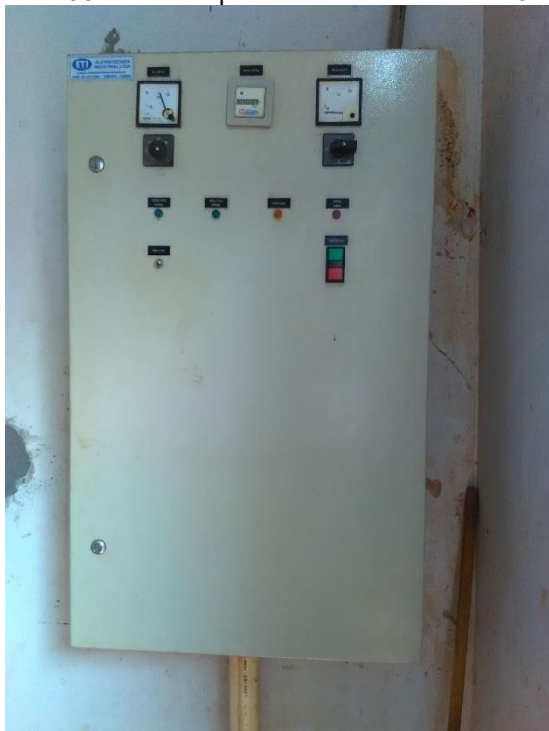
Foto 50 – Frente quadro de comando EAB 01

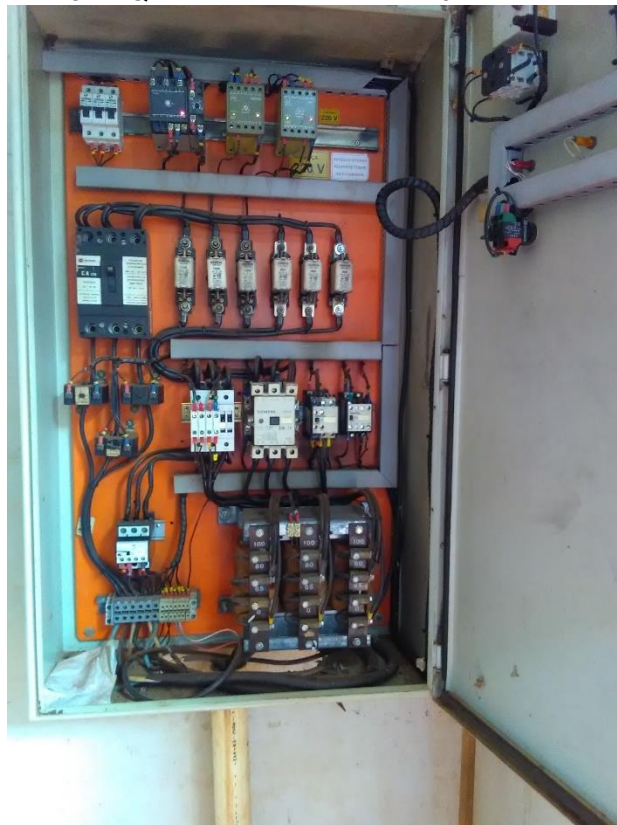
Foto 51 – Quadro de comando EAB 01

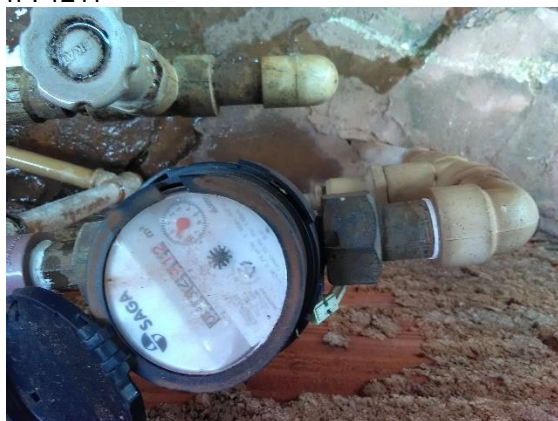
Foto 52 – Hidrômetro Rua Presidente Vargas, nº. 1211

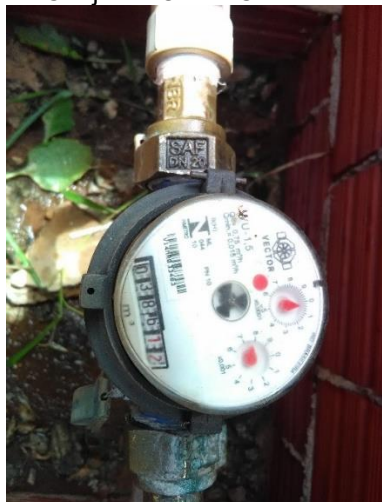
Foto 54 – Hidrômetro campo de futebol suíço no Conjunto Oscar Cotrin

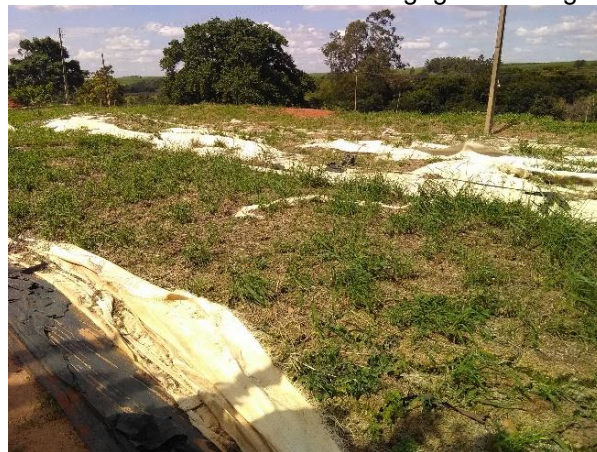
Foto 64 – Material retirado da dragagem das lagoas

- Não foi apresentada LI da obra;
- Não foi apresentada a LP do projeto da obra;
- Não foi apresentada a licença para destinação final do solo que foi movimentado na dragagem das lagoas;
- Material apresentado especificado no Anexo 06 (bag's) divergente do que foi executado (Foto 64);
- Dispositivo de saída da lagoa anaeróbia 01 inadequado, saída do efluente deve ser afogada, impedindo passagem de sobrenadantes (NBR 12.209/1992);
- Material retirado do gradeamento está com destinação final inadequada;
- Problema estrutural na saída da lagoa anaeróbia 01 (Foto 68).
