RELATÓRIO TÉCNICO DE FISCALIZAÇÃO 08/2022 SAMAE - JUSSARA

**Serviço Autônomo Municipal de Água de Esgoto - SAMAE
Jussara**

MAIO/2022

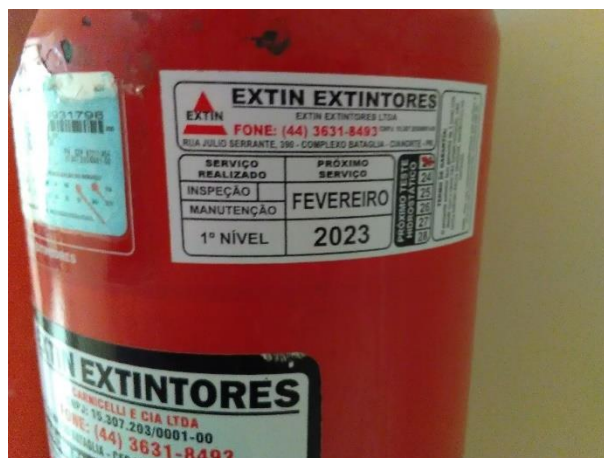
Foto 13 – Extintor no pátio de manutenção

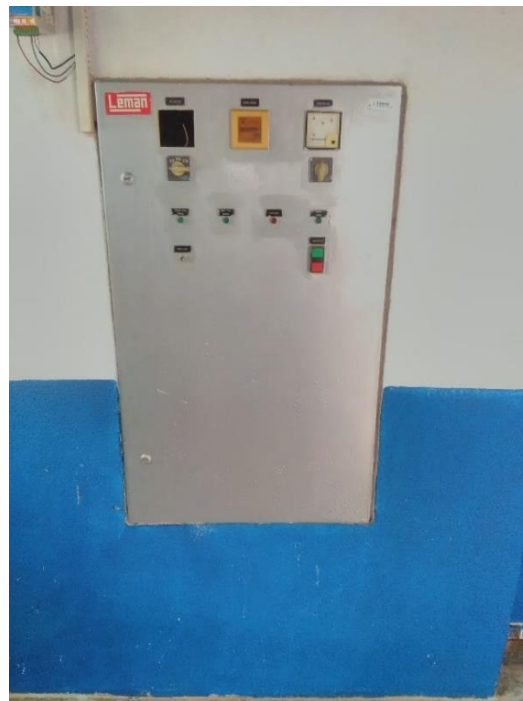
Foto 20 – Frente do quadro de comando poço 01

- Falta de extintor nas casas de comando (NPT 021/2014 item 5.2.1.11);
- Não atendimento a itens da NR 10: item 10.2.3 “inexistência de esquema unifilar atualizado das instalações elétricas com as especificações do sistema de aterramento”; item 6.4 da ABNT 5419/2001 “ a documentação técnica deve ser mantida no local, ou em poder dos responsáveis pela manutenção do SPDA”.
- Falta de registro das manutenções realizadas no quadro e demais itens pertencentes ao sistema elétrico (NBR 5419/2001);
- Falta de Relatório Operacional;
- Falta de registro de limpeza e desinfecções periódicas (Portaria 888/2021);
- Falta dos registros das manutenções (NBR 15575/2021);
- Distância do poço 05 de 45,60 m ao bota-fora, sendo esta uma futura fonte de contaminação para a captação.

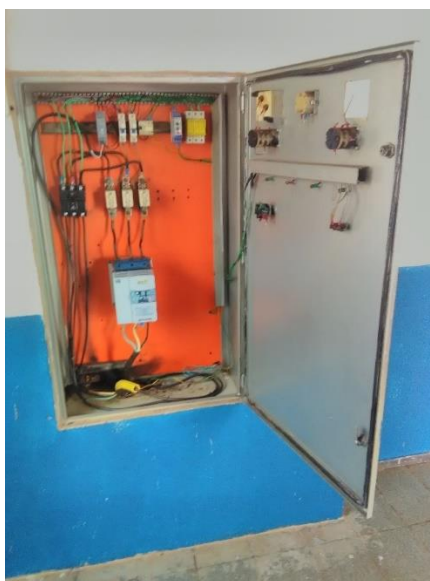
Foto 21 – Quadro de comando poço 01

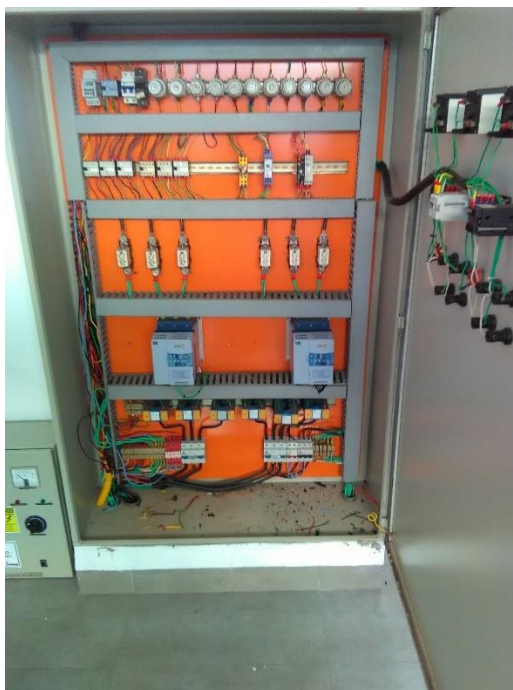
Foto 47 – Quadro de comando elevatória

- Falta de extintor na elevatória (NPT 021/2014 item 5.2.1.11);
