**RELATÓRIO TÉCNICO DE FISCALIZAÇÃO**  
**Nº 08/2023**

**Serviço Autônomo Municipal de Água e Esgoto**  
**Abatiá - SAMAE**

**MARINGÁ - PR**  
**MAIO/2023**

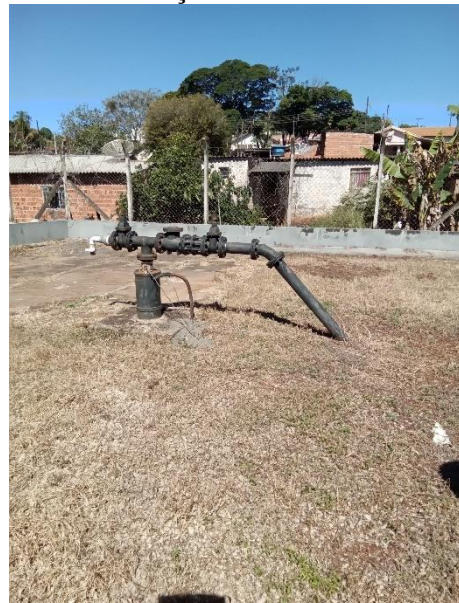
Foto 10 – Poço Barro Preto

1.3.18	Ausência de medição de nível	Art 4.2 da NBR da NBR 12.212/1992	Não identificado	Em até 180 dias
1.3.24	A espessura da laje de proteção é inferior a 15 cm	NBR 12.244/2006	Fotos 10, 15 e 16	Em até 180 dias

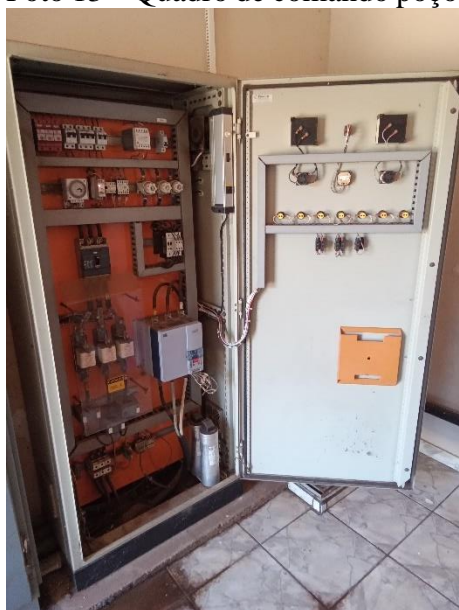
Foto 13 – Quadro de comando poço Barro Preto

1.3.13	Inexistência de diagrama unifilar atualizado no quadro com especificações do sistema de aterramento	Art 10.2.3 da NR10 e art 6.4 da NBR 5419/2001	Fotos 13, 19 e 25	Em até 180 dias

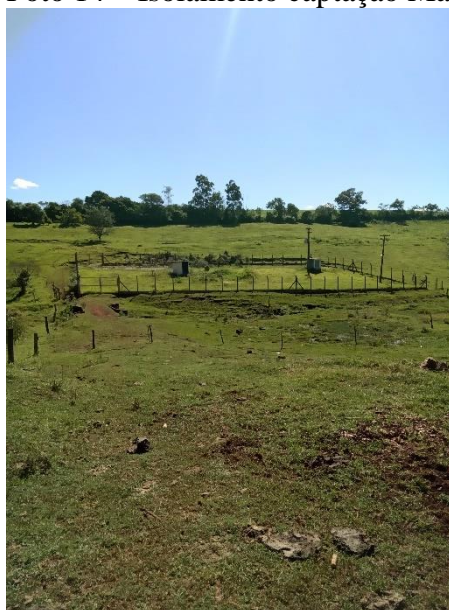
Foto 14 – Isolamento captação Matida

ITEM (NC)	NÃO CONFORMIDADES	REFERÊNCIA LEGAL	REGISTRO	PRAZO PARA ADEQUAÇÃO
1.3.6	Ausência de identificação da área (conforme outorga IAT)	Art. 2º, XI da Lei Federal 11.445/07	Fotos 14, 15 e 16	Imediato

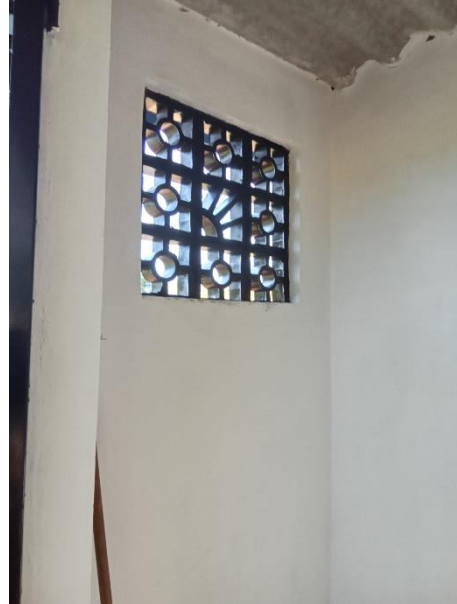
Foto 23 – Sem tela mosquiteira casa de comando Vila Rural

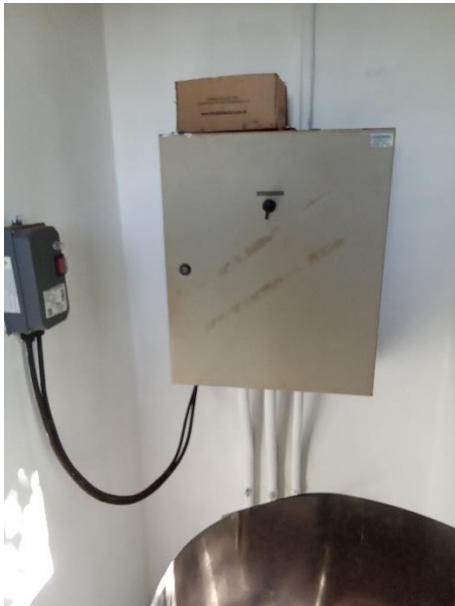
Foto 24 – Frente do quadro de comando poço Vila Rural

1.3.27	Inexistência de horímetro em funcionamento	NBR 12.212/1992	Foto 24	Em até 180 dias
1.3.28	Inexistência de bomba reserva à disposição	NBR 12.212/1992	Não identificado	Em até 240 dias

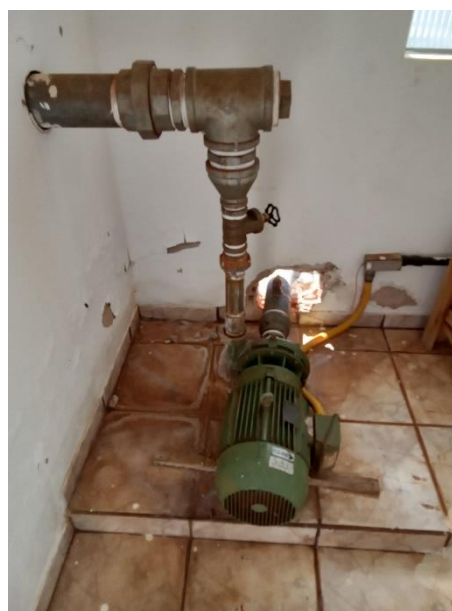
Foto 28 – Conjunto moto bomba

3.23	Inexistência de Relatório Operacional	Item 3.1.3 Manual de Fiscalização ORCISPAR	Não identificado	Imediato
3.25	O conjunto motobomba reserva não está instalado em paralelo	NBR 12.214/1992	Foto 28	Em até 240 dias
3.30	Sistema não automatizado	Normas e procedimentos técnicos pertinentes	Não identificado	Em até 365 dias
3.31	O sistema não é operado à distância	Normas e procedimentos técnicos pertinentes	Não identificado	Em até 365 dias

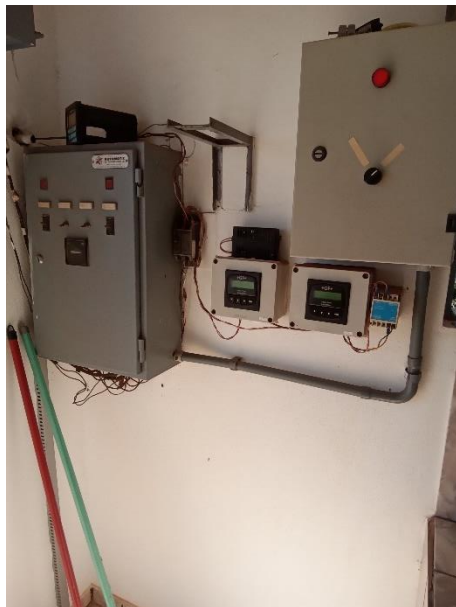
Foto 37 – Quadro de comando 01 UTA

Ausência de EPIs para os operadores (óculos, luvas, etc.)	NR 15 e Art. 5.18.4 da NBR 13035/1993	Não identificado	Imediato
As instalações elétricas não são adequadas	NBR 5410/1997 e NR 10	Foto 37 (Não identificado DR)	Em até 180 dias
Inexistência de diagrama unifilar atualizado no quadro com especificações do sistema de aterramento	Art. 10.2.3 da NR10 e art 6.4 da NBR 5419/2001	Foto 37	Em até 180 dias
Sem registros de manutenções na casa de comando	NBR 15.575/2021	Não identificado	Em até 180 dias
Inexistência de Relatório Operacional	Item 3.1.3 Manual de Fiscalização ORCISPAR	Não identificado	Imediato

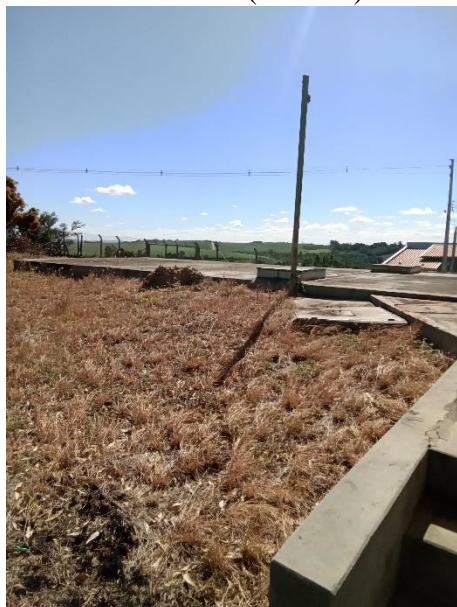
Foto 38 – RSENT (300 m3)

NÃO CONFORMIDADES	REFERÊNCIA LEGAL	REGISTRO	PRAZO PARA ADEQUAÇÃO
A área não é sinalizada (identificando a finalidade)	Art. 2º da Lei Federal 11.445/07	Foto 38	Em até 180 dias
Existência de locais sem guarda-corpos ou escadas ou em situação inadequada	Art. 5.16 da NBR 12217/1994	Foto 47 e 50 (guarda corpo no topo)	Imediato
Reservatório sem tampas de inspeção em boas condições	Art. 5.13 da NBR 12217/1994	Fotos 39, 40 e 41	Imediato

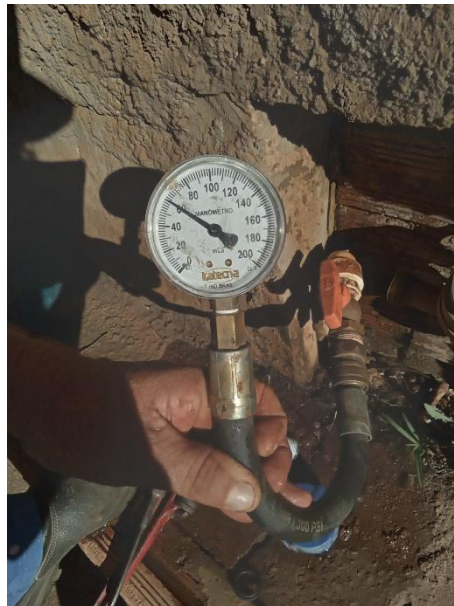
Foto 56 – Hidrômetro P02 – P = 60.00 mca

<b>NÃO CONFORMIDADES</b>	<b>REFERÊNCIA LEGAL</b>	<b>REGISTRO</b>	<b>PRAZO PARA ADEQUAÇÃO</b>
Não há cadastro técnico / projeto	NBR 12218/1994		Em até 240 dias
Cadastro técnico/projeto desatualizado	NBR 12218/2018	Não identificado	Em até 240 dias
Não há válvulas de manobra para setorização	NBR 12218/1994	Não identificado	Em até 240 dias
Não há válvulas de descarga nas pontas de rede	Art. 5.10 da NBR 12218/1994		Em até 240 dias
Sem limpeza e desinfecção da rede (deve ser com laudo)	NBR 12218/1994 e GM/SM 888/2021	Não apresentado relatório	Imediato
Não há controle de redução de perdas	Lei 14.026/2022	Não identificado	Em até 365 dias
Pressão no ponto de fornecimento de água em desacordo com os limites mínimo dinâmico (10 mca) e máximo estático (50 mca)	Art 5.4 da NBR 12218/1994 e art 25 da GM/SM 888/2021	Fotos 53 e 56	Em até 180 dias

- Instalar boosters para aumentar pressão na rede onde a mesma for inferior a 10 mca;
- Instalar válvula redutora de pressão nos locais onde pressão for superior a 50 mca;
- Elaborar levantamento para controle de redução de perdas. Apresentar relatório assinado pelo diretor e responsável técnico;
- Apresentar relatório de limpeza das redes assinado pelo diretor e pelo responsável técnico. Apresentar fotos no relatório;

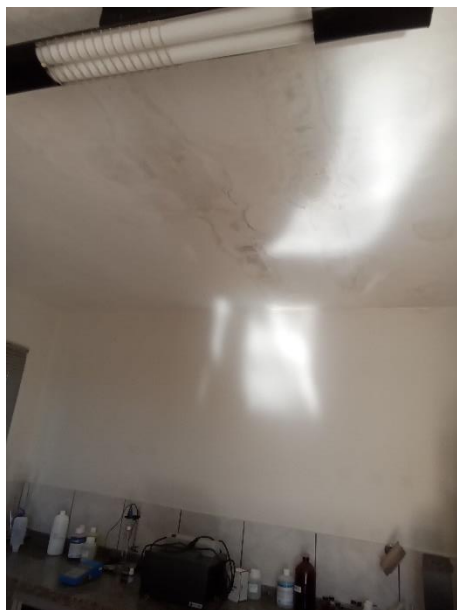
Foto 64 – Problemas na laje

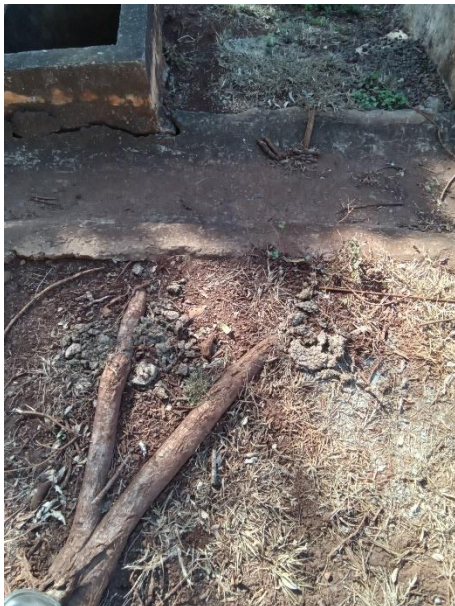
Sem diagrama unifilar atualizado no quadro com especificações do sistema de aterramento	Art. 10.2.3 da NR10 e art. 6.4 da NBR 5419/2001	Fotos 74 e 75	Em até 180 dias
Sem registros de manutenções na casa de comando	NBR 15.575/2021	Não identificado	Em até 180 dias
Inexistência de Relatório Operacional	Item 3.1.3 do Manual de Fiscalização ORCIPAR	Não identificado	Em até 180 dias
Ausência de manutenção, limpeza, conservação e segurança	Normas e procedimentos técnicos pertinentes	Foto 69 (presença de animais)	Imediato

Foto 69 – Presença de animais

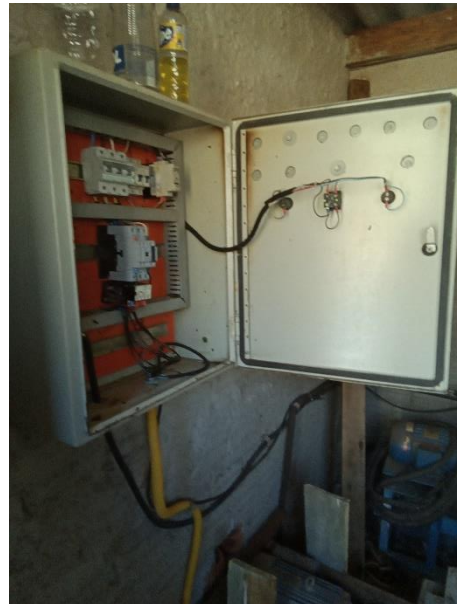
Foto 74 – Quadro 01 elevatória esgoto

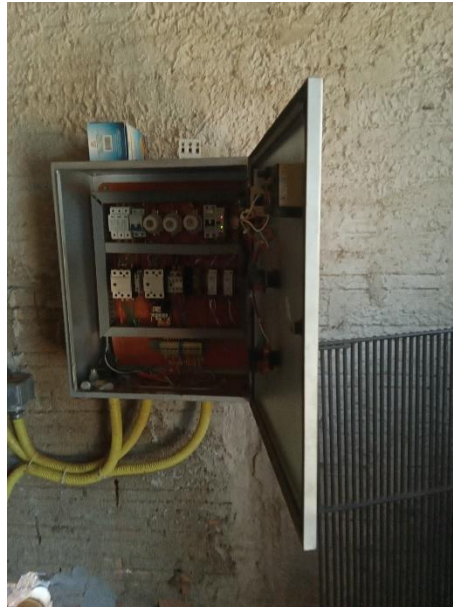
Foto 75 – Quadro de comando 02 elevatória esgoto
