RELATÓRIO TÉCNICO DE FISCALIZAÇÃO
Nº 09/2023

Serviço Autônomo Municipal de Água e Esgoto
Sertanópolis - SAAE

MARINGÁ - PR
JUNHO/2023

Para tanto, nos dias 13 e 14 de abril de 2023, realizou-se fiscalização direta no SAAE de Sertãoópolis, onde o principal objetivo foi verificar a conformidade dos Sistemas de Abastecimento de Água e Sistema de Esgoto Sanitário quanto a normas e legislações pertinentes.

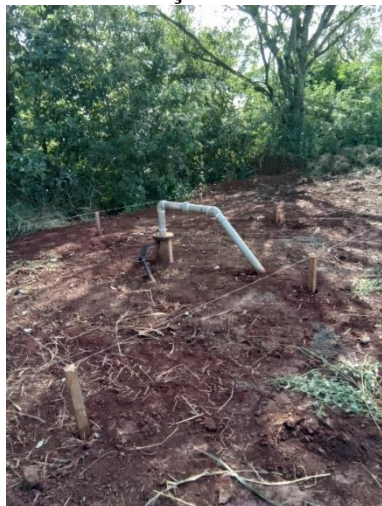
Foto 16 – Poço Pátio 1 Norte

NÃO CONFORMIDADES	REFERÊNCIA LEGAL	REGISTRO	PRAZO PARA ADEQUAÇÃO
A área não está devidamente cercada	Art. 2º, XI da Lei Federal 11.445/07	Fotos 16 e 17	Em até 180 dias
As instalações não estão em bom estado de conservação	NBR 5674/1999	Fotos 16, 17, 30 e 35	Em até 180 dias
Ausência de conjunto moto bomba de reserva a disposição	Art. 5.3.2 da NBR 12.214/1992	Não identificado	Em até 180 dias
Ausência de extintor	Art. 10.9 da NR 10, art 23.1 da NR 23 e Art 5.2.1.1 da NPT 021/2014 do Corpo de Bombeiros do Paraná	Foto 29	Imediato
Ausência de identificação da área (conforme outorga IAT)	Art. 2º, XI da Lei Federal 11.445/07	Fotos 16, 17, 25, 28, 31, 33 e 35	Imediato
Ausência de tomada de água para coleta de água bruta	Art. 4.2 da NBR 12.212/1992	Fotos 16, 17, 28, 31 e 35	Imediato
Ausência de monitoramento dos parâmetros de qualidade de água	Portaria GM/SM 5/2017 alterada pela GM/SM 888/2021	Anexo 11 (Não apresentadas micro fev/2023 captação Santa Ruth e semestrais (primeiro semestre: Pátio Sul e Dr. Hélio - segundo semestre: Pátio Sul e Captação Pátio Norte)	Imediato

Inexistência de Relatório Operacional	Item 3.1.3 Manual de Fiscalização ORCIPAR	Não identificado	Em até 180 dias
Ausência de medição de nível	Art 4.2 da NBR da NBR 12.212/1992	Não identificado	Em até 180 dias
Inexistência de tampa de proteção no poço	NBR 12.212/1992	Foto 16	Em até 180 dias
Inexistência de laje de proteção ao redor do poço	NBR 12.244/2006	Foto 17	Em até 180 dias
A espessura da laje de proteção é inferior a 15 cm	NBR 12.244/2006	Fotos 25, 31, 33 e 35	Em até 180 dias
Inexistência de horímetro em funcionamento	NBR 12.212/1992	Não identificado	Em até 180 dias
Inexistência de bomba reserva à disposição	NBR 12.212/1992	Não identificado	Em até 240 dias
Não é realizada limpeza periódica do poço	NBR 12.212/1992	Não identificado	Imediato

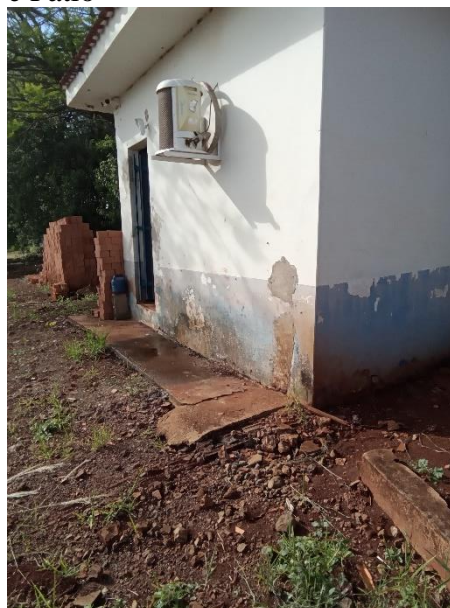
Foto 19 – Casa de comando poços Piscina e Pátio

Ausência de macromedidor	Art 4.2 da NBR da NBR 12.212/1992	Não identificado	Em até 240 dias
As instalações elétricas não são adequadas	NBR 5410/1997 e NBR 5410/1997	Fotos 29 e 30 (ver altura do quadro e instalações adequadas). Falta DR e aterramento (captação Pátio e Piscina)	Em até 180 dias
As instalações elétricas não estão em bom estado de conservação	NBR 5410/1997 e NBR 5410/1997	Fotos 29 e 30	Em até 180 dias
Inexistência de registros das manutenções realizadas no quadro e demais itens pertencentes a parte elétrica	NBR 5419/2001 e NBR 5410/1997	Não identificado	Imediato
Inexistência de diagrama unifilar atualizado no quadro com especificações do sistema de aterramento	Art 10.2.3 da NR10 e art 6.4 da NBR 5419/2001	Fotos 26 e 29	Em até 180 dias
Falta de registros de manutenções na casa de comando	NBR 15.575/2021	Não identificado	Em até 180 dias
Ausência de manutenção, limpeza, conservação e segurança	Normas e procedimentos técnicos pertinentes	Fotos 18, 19, 21 e 23	Imediato

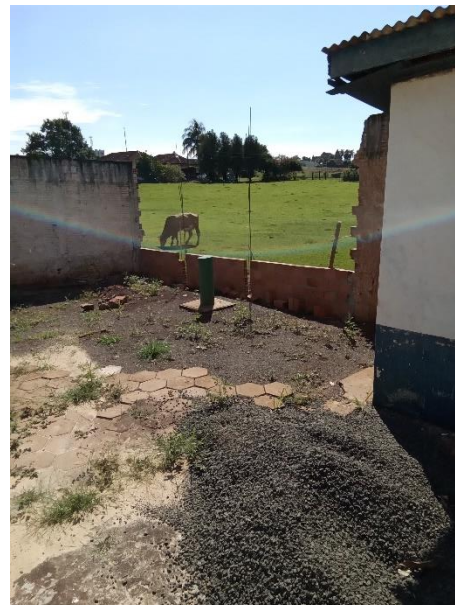
Foto 48 – Casa de comando recalque setor sul

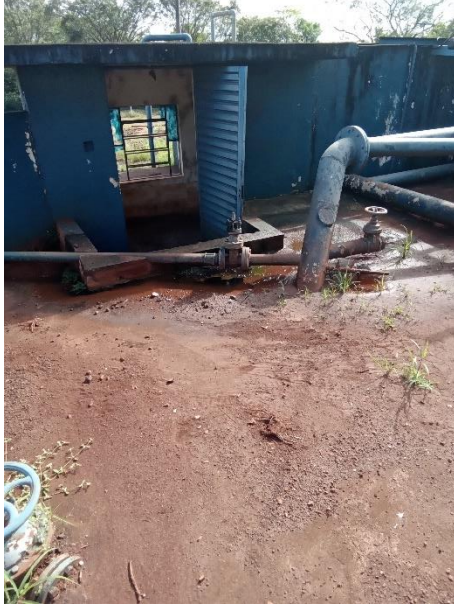
Instalação hidráulica não é adequada e não está em boas condições	NBR 12217/1994	Fotos 63, 68 e 76	Imediato
Não há medidor de nível. Não é feito acompanhamento e anotação	Art. 5.15.1 da NBR 12217/1994	Não identificado	Imediato
Limpeza e desinfecção não é feita adequadamente	Art. 5.1 da nbr 15527/2007	Não identificado	Em até 180 dias
Reservatório não está em boas condições	NBR 12217/1994	Fotos 61, 62, 65, 67, 73, 74, 75, 77 e 79	Em até 180 dias
Inexistência de para-raios em reservatórios elevados	Art. 5.16.7 da NBR 12217/1994	Não identificado	Em até 180 dias
Não há macromedição (saída e/ou entrada)	Art. 5.7 da NBR 12217/1994	Não identificado	Em até 240 dias

Foto 63 – Instalações hidráulicas RSENT
zona norte

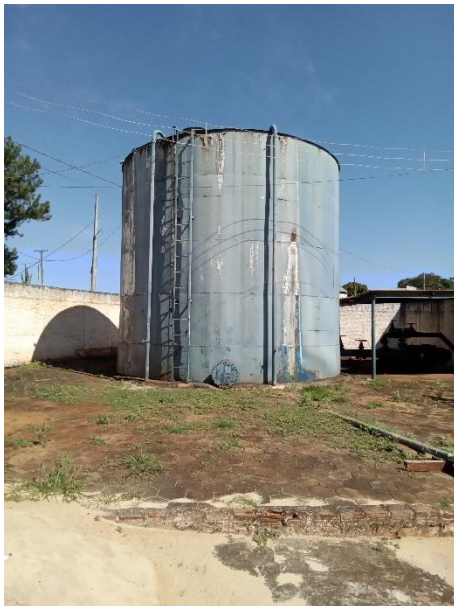
NÃO CONFORMIDADES	REFERÊNCIA LEGAL	REGISTRO	PRAZO PARA ADEQUAÇÃO
A área não é sinalizada (identificando a finalidade)	Art. 2º da Lei Federal 11.445/07	Não identificado	Em até 180 dias
Existência de vazamentos aparentes	Art. 2º, XI da Lei Federal 11.445/07	Fotos 62, 70, 73 e 77	Em até 180 dias
Existência de locais sem guarda-corpos ou escadas ou em situação inadequada	Art. 5.16 da NBR 12217/1994	Fotos 65, 73 e 79	Imediato

Foto 65 – Reservatório zona sul

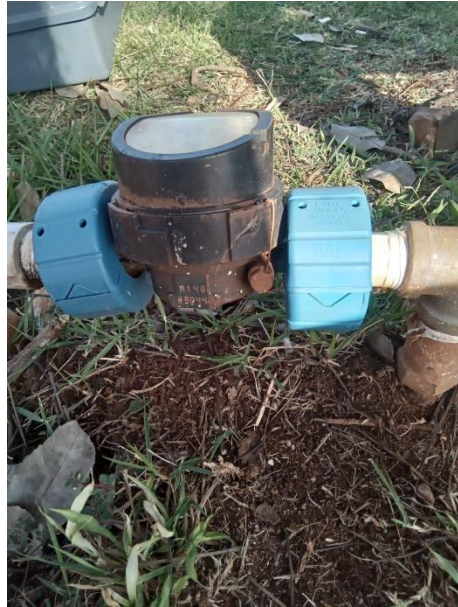
Foto 81 - Identificação hidrômetro P01 (2014)

- Instalar boosters para aumentar pressão na rede onde a mesma for inferior a 10 mca;
- Instalar válvula redutora de pressão nos locais onde pressão for superior a 50 mca;
- Elaborar levantamento para controle de redução de perdas. Apresentar relatório assinado pelo diretor e responsável técnico;
- Apresentar relatório de limpeza das redes assinado pelo diretor e pelo responsável técnico. Apresentar fotos no relatório;
- Trocar hidrômetros com mais de cinco anos de uso (Fotos 81, 84 e 87).

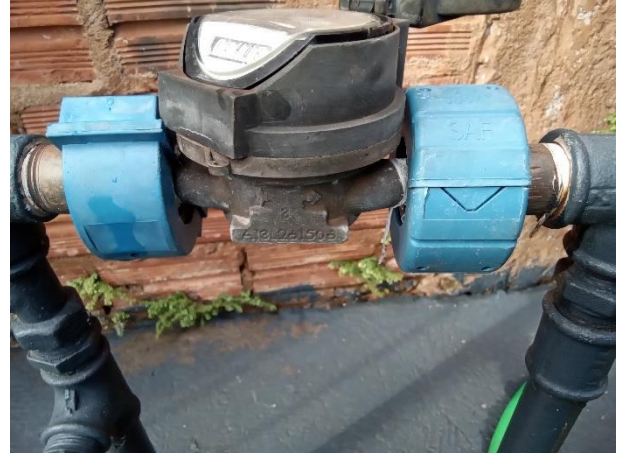
Foto 84 - Identificação hidrômetro P02 (2011)

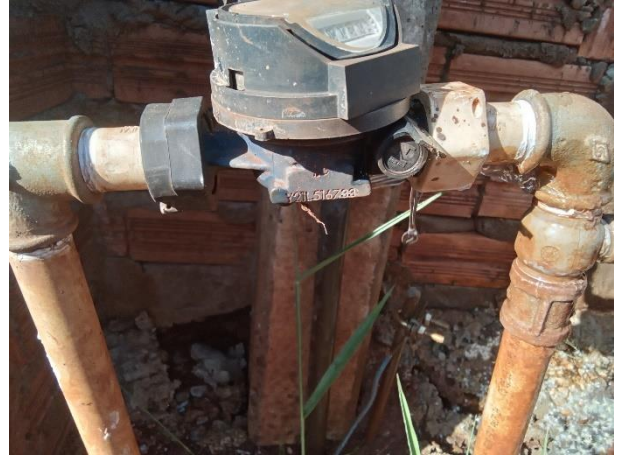
Foto 87 - Identificação hidrômetro P03 (2010)

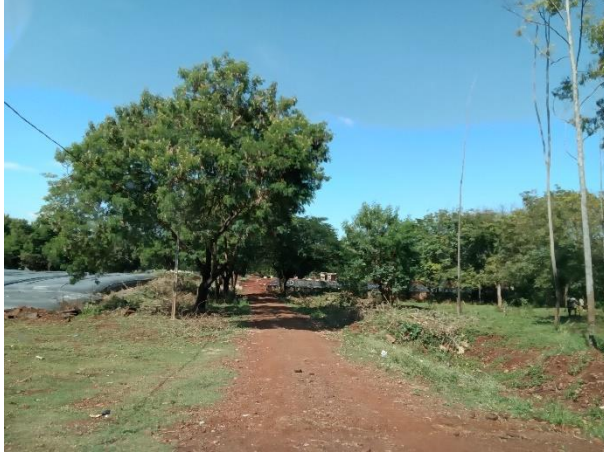
NÃO CONFORMIDADES/GERAL	REFERÊNCIA LEGAL	REGISTRO	PRAZO PARA ADEQUAÇÃO
Ausência de outorga de lançamento de efluente ou outorga vencida	Resolução CEMA 107/2020	Anexo 14	Em até 180 dias
A área não está devidamente cercada	Art. 2º, XI da Lei Federal 11.445/07	Foto 102	Em até 180 dias
Ausência de EPIs para os operadores (óculos, luvas, etc.)	NR 15 e art. 5.18.4 da NBR	Não identificado	Imediato
MEDIDOR DE VAZÃO	REFERÊNCIA LEGAL	REGISTRO	PRAZO PARA ADEQUAÇÃO
Inexistência de medidor de vazão na saída	NBR 12209/1992	Em readequação	Em até 180 dias
Sem controle das vazões medidas (frequência)	NBR 12209/1992	Não identificado	Imediato
LAGOA FACULTATIVA	REFERÊNCIA LEGAL	REGISTRO	PRAZO PARA ADEQUAÇÃO
A lagoa facultativa existente não coincide com a do projeto	NBR 12209/1992	Em readequação	Imediato
Há levantamento de lodo na lagoa ou manchas na superfície	NBR 12209/1992	Em readequação	Em até 180 dias
Há vegetais em contato com a água	Normas e procedimentos técnicos pertinentes	Em readequação	Imediato

Foto 102 – Falta de identificação e isolamento
