RELATÓRIO TÉCNICO DE FISCALIZAÇÃO 11/2022 SAAE – PEABIRU

Serviço Autônomo de Água de Esgoto - SAAE

Peabiru - Pr

JULHO/2022

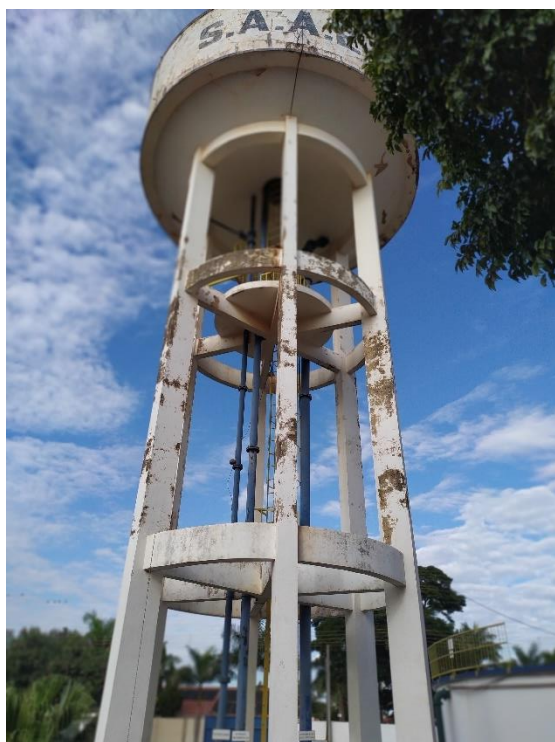
Foto 66 – Reservatório elevado (sede)

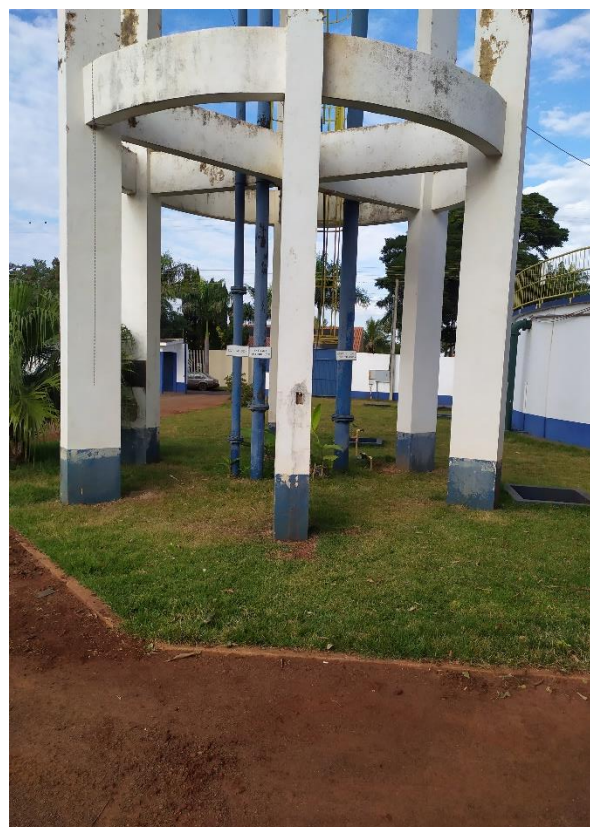
Foto 67 – Detalhe entrada, saída e extravasador do REL sede

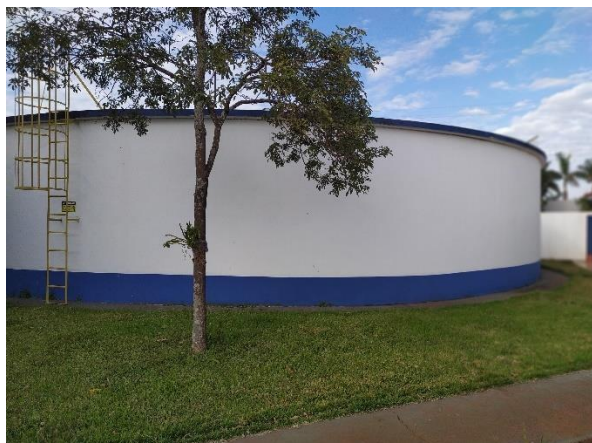
Foto 68 – Reservatório semienterrado sede

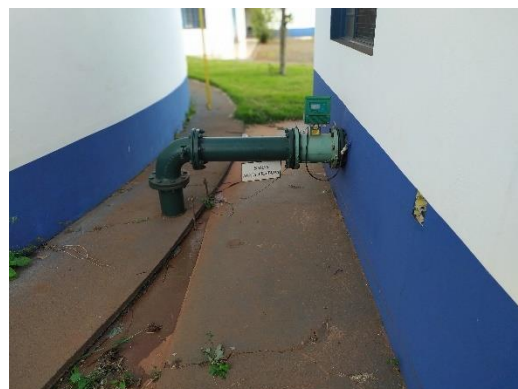
Foto 69 – Medidor de vazão saída do tratamento

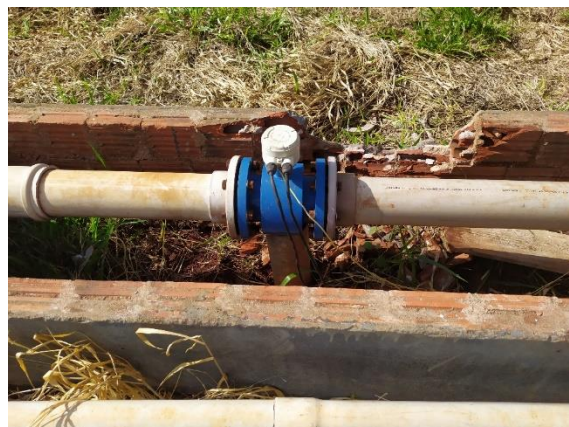
Foto 71 – Medidor de vazão sistema 02

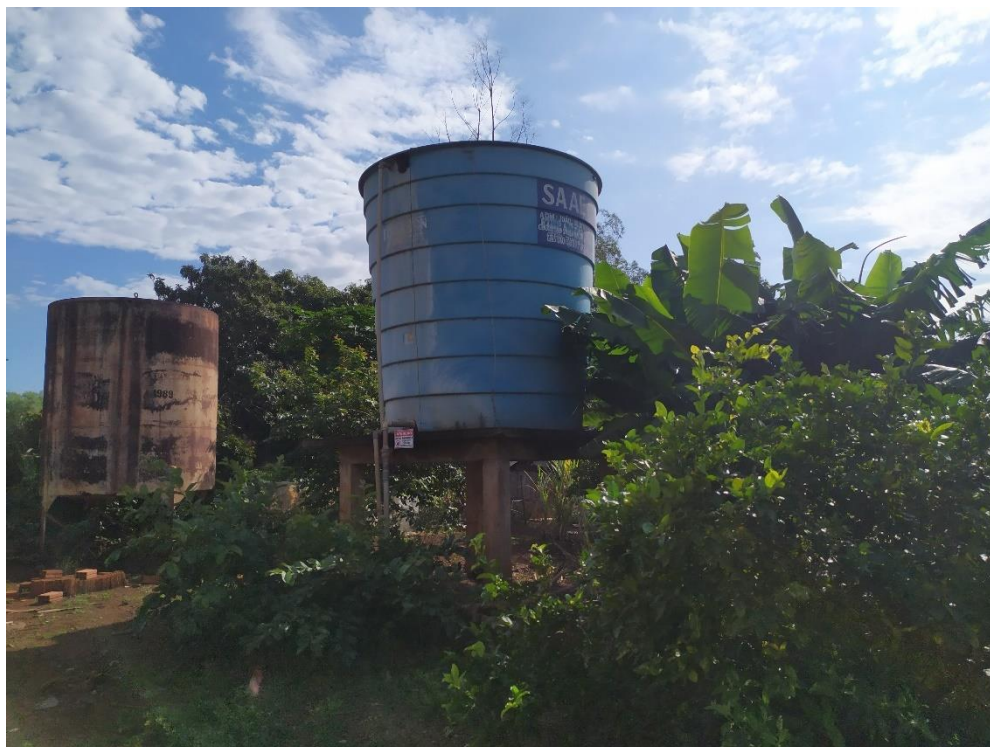
Foto 72 - Laje RAP distrito

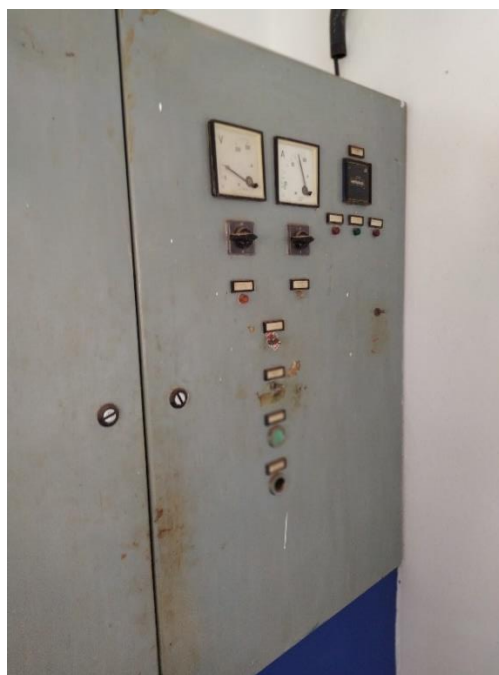
Foto 73 – Identificação elevatória (sede) Foto 74 – Quadro elevatória (sede)

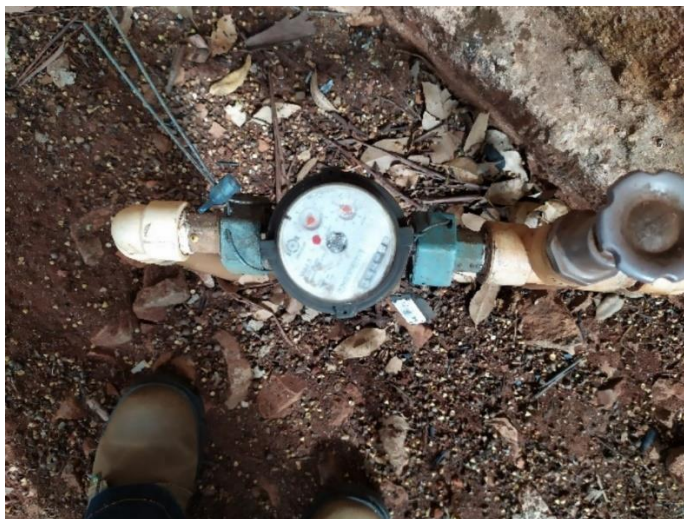
Foto 84 - Hidrômetro Ginásio Municipal de Peabiru (Latitude: -23.919232°, -Longitude: --
52.336543°)

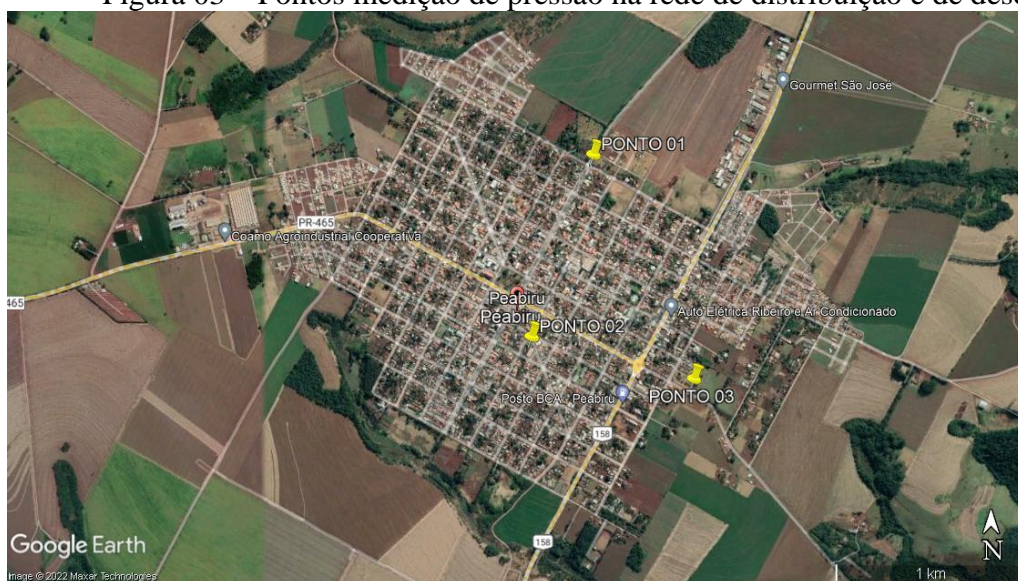
Figura 03 – Pontos medição de pressão na rede de distribuição e de descarga (rede)

- Cadastro da rede desatualizado;
- Pressão no ponto 03 Pressão em desacordo com os limites mínimo dinâmico (10 mca) (Art 5.4 da NBR 12218/1994 e art 25 da GM/SM 888/2021);
- Sem setorização na rede (NBR 12218/1994);
- Não foi detectada limpeza e desinfecção periódicas (NBR 12218/1994 e GM/SM 888/2021);
- Sem válvulas de manobra na rede (NBR 12218/1994).
