**RELATÓRIO TÉCNICO DE FISCALIZAÇÃO**  
**Nº 12/2023**

**Serviço Autônomo Municipal de Água e Esgoto**  
**Presidente Castelo Branco - SAMAE**

**MARINGÁ - PR**  
**JULHO/2023**

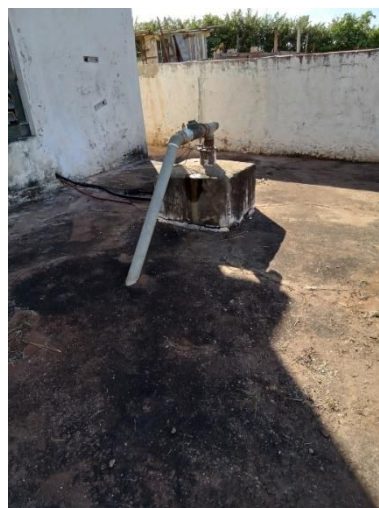
Foto 12 – Casa de comando captação Caixa Velha

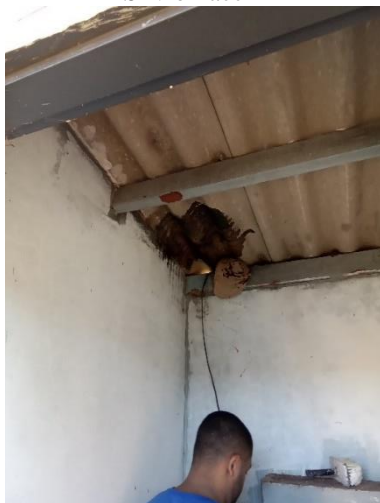
Foto 40 – Necessidade de impedir aberturas (abertura viga de respaldo) para restringir acesso de insetos poço Silvio Faccin

- Deve ser instalado DR (Disjuntor Diferencial) nos quadros de energia (NR 10);
- Colocar tela mosquiteira nas aberturas (recomenda deixar com tijolos vazados as aberturas para iluminação e ventilação);
- Recomenda-se a aquisição de geradores de energia para uso em situações de emergência.
- Relatórios devem estar assinados pelo diretor e pelo responsável técnico (deixar via para arquivo físico).
- No dia da fiscalização não foi possível acessar a casa de comando poço Avanci.
- Identificado falta de almoxarifado.
- Providenciar iluminação artificial nas casas de comando.

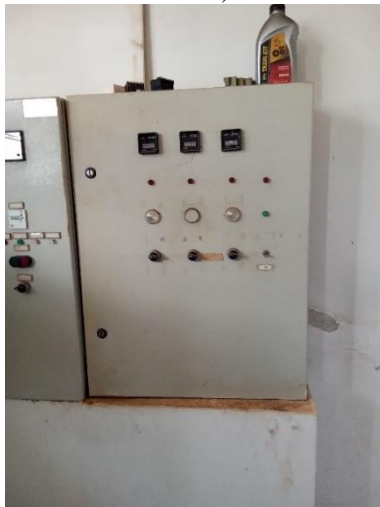
Foto 53 – Frente do quadro de comando elevatória

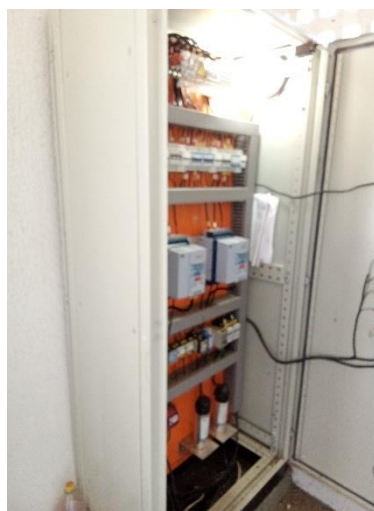
Sem diagrama unifilar atualizado no quadro com especificações do sistema de aterramento	Art. 10.2.3 da NR10 e art. 6.4 da NBR 5419/2001	Foto 105	Em até 180 dias
Sem registros de manutenções na casa de comando	NBR 15.575/2021	Não identificado preenchimento dos relatórios	Em até 180 dias
Inexistência de Relatório Operacional	Item 3.1.3 do Manual de Fiscalização ORCIPAR	Não identificado	Em até 180 dias

Foto 105 – Quadro de comando elevatória Jardim Europa

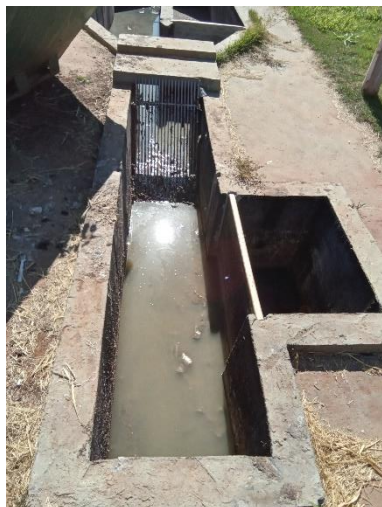
Foto 106 – Gradeamento elevatória J. Europa
