**RELATÓRIO TÉCNICO DE
FISCALIZAÇÃO 15/2022
SAAE – MARECHAL
CÂNDIDO RONDON**

**Serviço Autônomo de Água de Esgoto - SAAE Marechal
Cândido Rondon**

**MARINGÁ - PR
AGOSTO/2022**

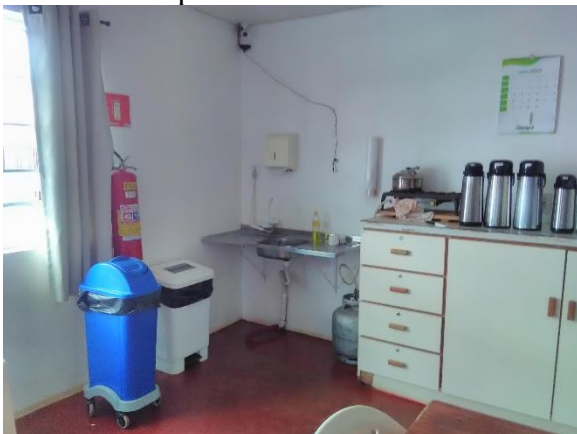
Foto 15: Gás próximo ao almoarifado

- Gás de cozinha instalado dentro da área de descanso dos funcionários (NPT 029/2012 do Corpo de Bombeiros do Paraná).

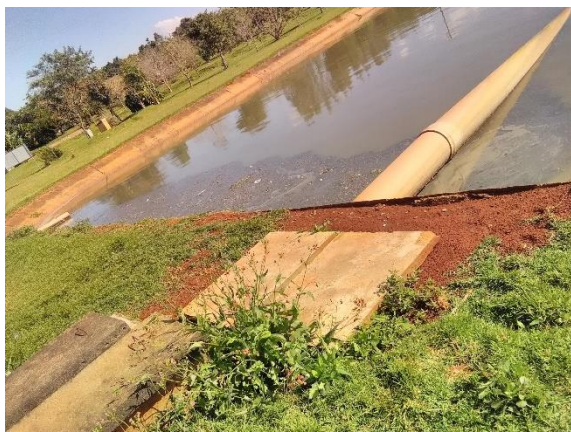
Foto 166 – Entrada lagoa anaeróbia 01

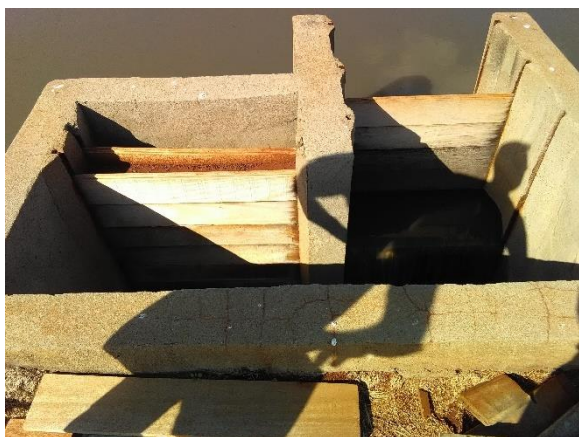
Foto 167 – Saída lagoa anaeróbia 01

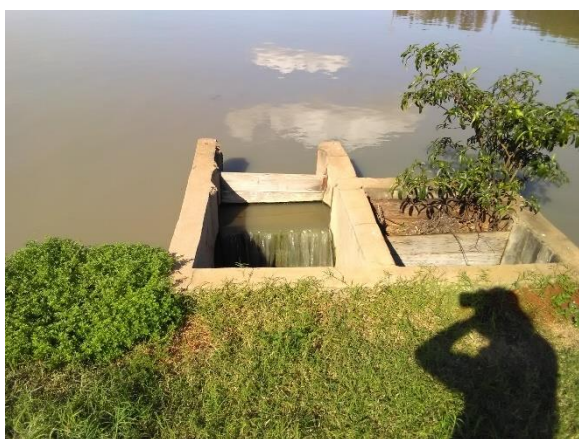
Foto 169 – Saída da lagoa anaeróbia 02

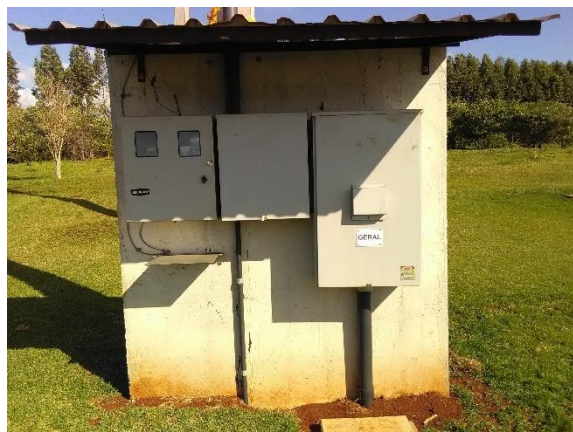
Foto 172 – Quadro de energia ETE

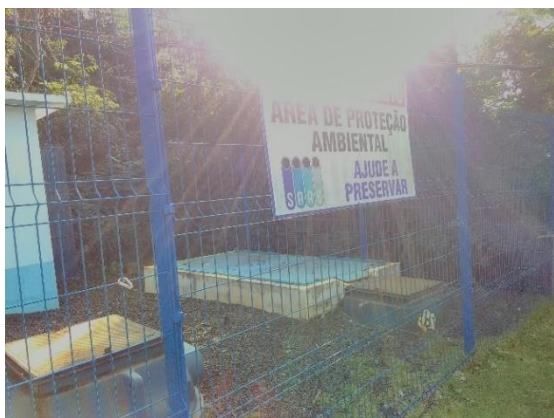
Foto 173 – Isomamento elevatória EEE 001

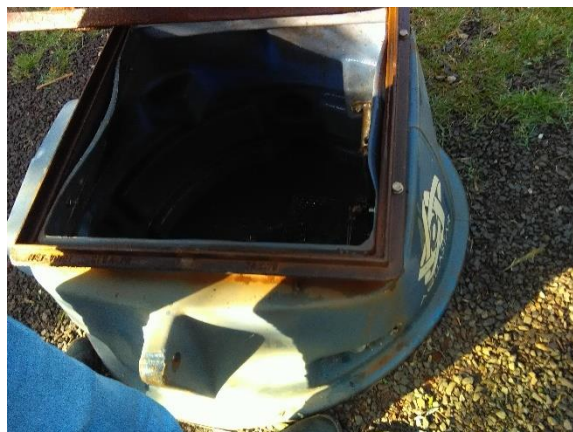
Foto 178 – Abertura inspeção EEE 001

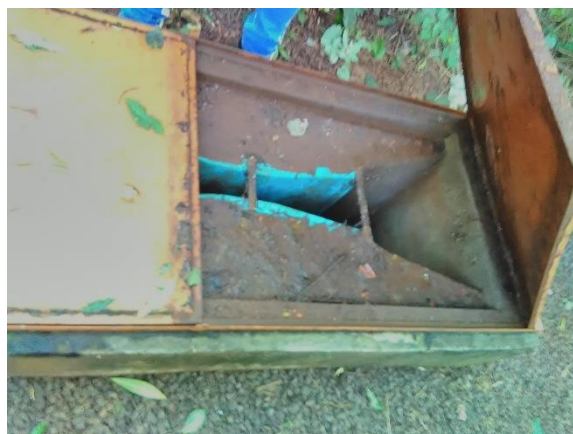
Foto 180 – Calha Parshaal da EEE 001
