**RELATÓRIO TÉCNICO DE
FISCALIZAÇÃO 18/2022
SAER – SECRETARIA DE
ÁGUA E DE ENTRE RIOS
DO OESTE**

**Secretaria de Água de Entre Rios do Oeste
Entre Rios do Oeste - SAER**

**MARINGÁ - PR
OUTUBRO/2022**

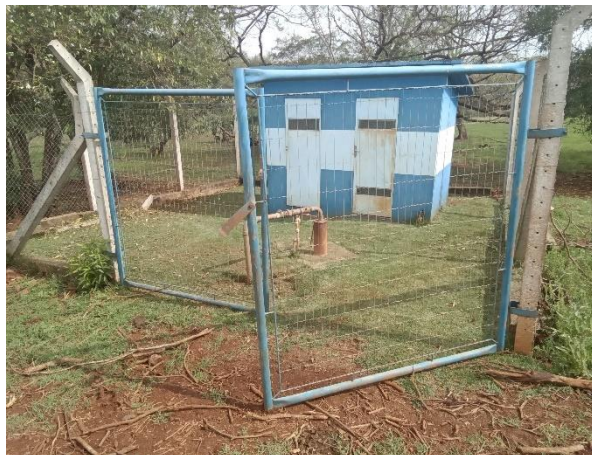
Foto 10 – Identificação Mumback

Ausência de medição de nível	Art 4.2 da NBR da NBR 12.212/1992		Em até 180 dias
A espessura da laje de proteção é inferior a 15 cm	NBR 12.244/2006	Foto 10	Em até 180 dias
Inexistência de horímetro em funcionamento	NBR 12.212/1992		Em até 180 dias

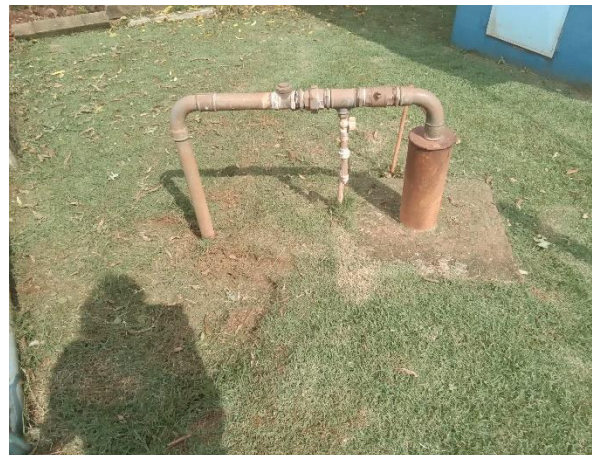
Foto 11 – Poço Munback

NÃO CONFORMIDADES	REFERÊNCIA LEGAL	REGISTRO	PRAZO PARA ADEQUAÇÃO
As instalações não estão em bom estado de conservação	NBR 5674/1999	Fotos 11 e 13	Em até 180 dias
Ausência de extintor	Art. 10.9 da NR 10, art. 23.1 da NR 23 e Art 5.2.1.1 da NPT 021/2014 do Corpo de Bombeiros do Paraná		Imediato
Ausência de identificação da área (conforme outorga IAT)	Art. 2º, XI da Lei Federal 11.445/07	Foto 10	Imediato
Ausência de macromedidor	Art 4.2 da NBR da NBR 12.212/1992	Foto 11	Em até 240 dias
Inexistência de registros das manutenções realizadas no quadro e demais itens pertencentes a parte elétrica	NBR 5419/2001 e NBR 5410/1997		Imediato
Inexistência de diagrama unifilar atualizado no quadro com especificações do sistema de aterramento	Art 10.2.3 da NR10 e art 6.4 da NBR 5419/2001		Em até 180 dias
Falta de registros de manutenções na casa de comando	NBR 15.575/2021		Em até 180 dias
Inexistência de Relatório Operacional	Item 3.1.3 Manual de Fiscalização ORCIPAR		Em até 180 dias

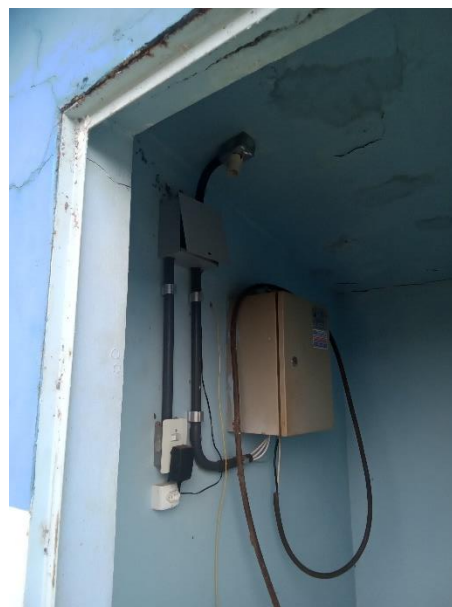
Foto 13 – Frente quadro de comando e estrutura laje poço Munback

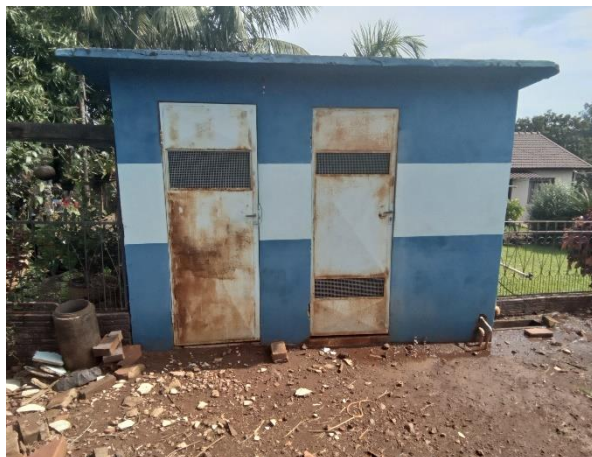
NÃO CONFORMIDADES	REFERÊNCIA LEGAL	REGISTRO	PRAZO PARA ADEQUAÇÃO
A área não está devidamente cercada	Art. 2º, XI da Lei Federal 11.445/07	Foto 14	Em até 180 dias
As instalações não estão em bom estado de conservação	NBR 5674/1999	Foto 14, 16 e 17	Em até 180 dias
Ausência de extintor	Art. 10.9 da NR 10, art 23.1 da NR 23 e Art 5.2.1.1 da NPT 021/2014 do Corpo de Bombeiros do Paraná		Imediato
Ausência de identificação da área (conforme outorga IAT)	Art. 2º, XI da Lei Federal 11.445/07	Foto 14	Imediato
Ausência de macromedidor	Art 4.2 da NBR da NBR 12.212/1992	Foto 15	Em até 240 dias
As instalações elétricas não estão em bom estado de conservação	NBR 5410/1997 e NBR 5410/1997	Foto 17	Em até 180 dias
Inexistência de registros das manutenções realizadas no quadro e demais itens pertencentes a parte elétrica	NBR 5419/2001 e NBR 5410/1997		Imediato
Inexistência de diagrama unifilar atualizado no quadro com especificações do sistema de aterramento	Art 10.2.3 da NR10 e art 6.4 da NBR 5419/2001		Em até 180 dias

As instalações não estão em bom estado de conservação.	NBR 5674/1999	Fotos 14, 15, 16 e 17	Em até 180 dias
Falta de registros de manutenções na casa de comando	NBR 15.575/2021		Em até 180 dias
Ausência de manutenção, limpeza, conservação e segurança	Normas e procedimentos técnicos pertinentes	Fotos 16 e 17	Imediato

Foto 14 – Sem isolamento, sem identificação e falta de manutenção casa de comando e tratamento poço Adelar Barques

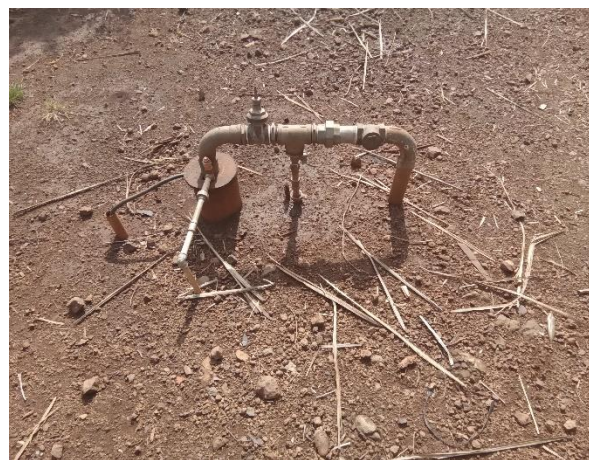
Inexistência de Relatório Operacional	Item 3.1.3 Manual de Fiscalização ORCIPAR		Em até 180 dias
Ausência de medição de nível	Art 4.2 da NBR da NBR 12.212/1992		Em até 180 dias
O tubo de revestimento do poço não está distante 50 cm da superfície	NBR 12.244/2006	Foto 15	Em até 180 dias
Inexistência de laje de proteção ao redor do poço	NBR 12.244/2006	Foto 15	Em até 180 dias
Inexistência de horímetro em funcionamento	NBR 12.212/1992		Em até 180 dias
Não é realizada limpeza periódica do poço	NBR 12.212/1992		Imediato

Foto 15 – Poço Adelar Barques

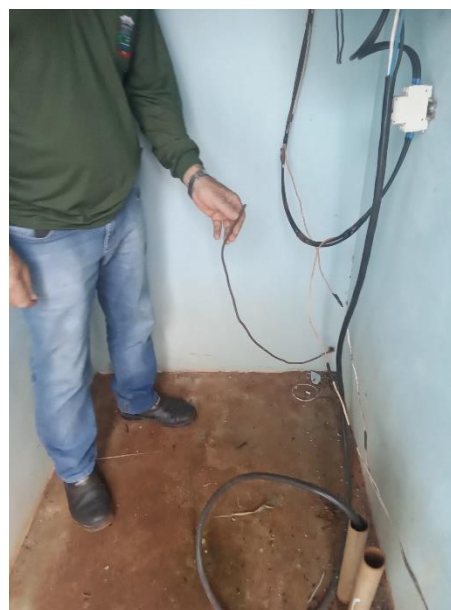
Foto 17 – Fiação solta e falta de limpeza poço Adelar Barques

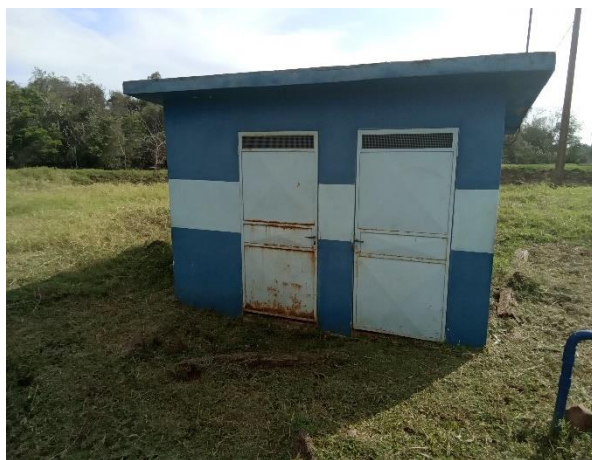
Foto 18 – Falta de isolamento, identificação e manutenção poço Daniel (portas)

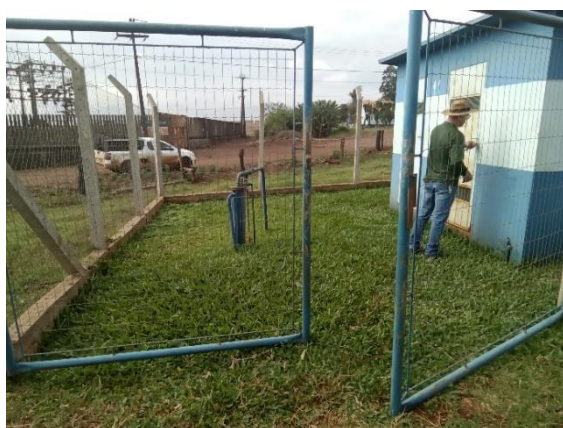
Foto 22 – Falta de identificação poço Oldemar Winter

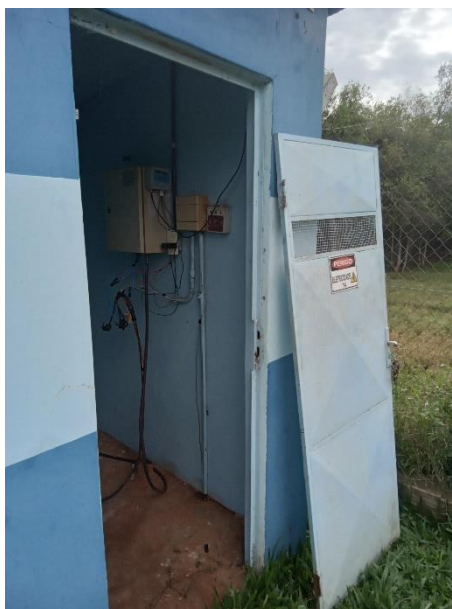
Foto 34 – Porta de acesso a casa de comando poço Paulo Khun danificada

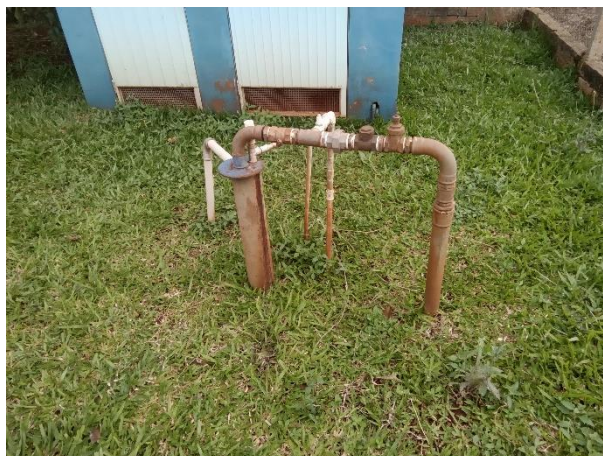
Foto 38/39 – Poço Associação Linha Divisa

Inexistência de laje de proteção ao redor do poço	NBR 12.244/2006	Foto 38	Em até 180 dias
Inexistência de horímetro em funcionamento	NBR 12.212/1992		Em até 180 dias
Não é realizada limpeza periódica do poço	NBR 12.212/1992		Imediato

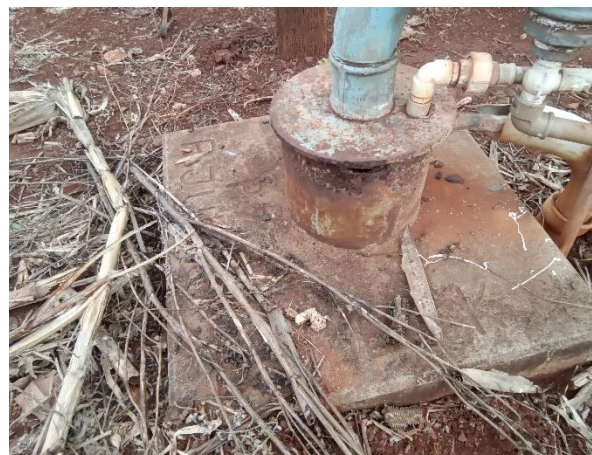
Foto 50 – Limpeza e manutenção casa de manutenção poço Edézio

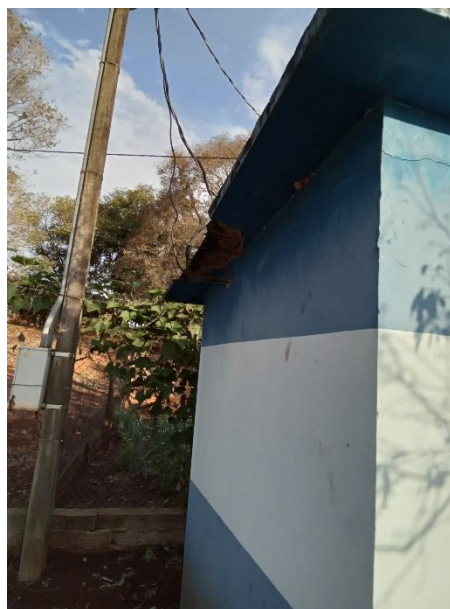
Foto 67 – Beiral danificado poço Elpídeo

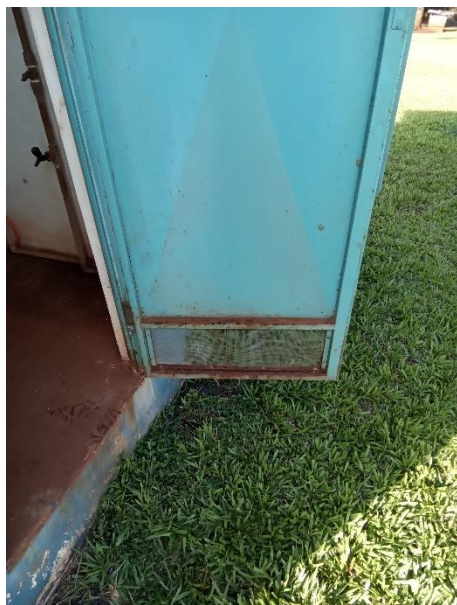
Foto 70 – Detalhe da porta de acesso ao quadro de energia poço Rambo

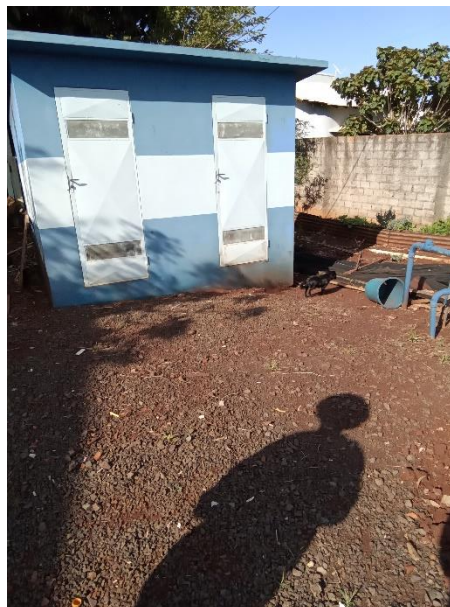
Não é realizada limpeza periódica do poço	NBR 12.212/1992		Imediato
Existem animais habitando ou transitando na área	Normas e procedimentos técnicos pertinentes	Foto 73	Imediato

Foto 73 – Isolamento, presença de animais e casa de comando poço Asseper

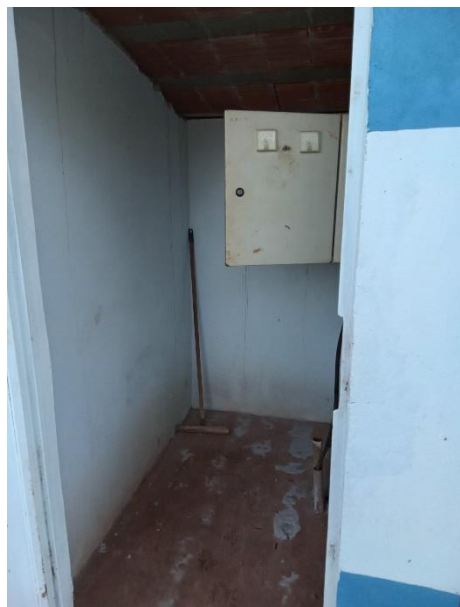
MANANCIAL SUBTERRÂNEO	REFERÊNCIA LEGAL	REGISTRO	PRAZO PARA ADEQUAÇÃO
Ausência de extintor	Art. 10.9 da NR 10, art 23.1 da NR 23 e Art 5.2.1.1 da NPT 021/2014 do Corpo de Bombeiros do Paraná	Foto 78	Imediato
Ausência de identificação da área (conforme outorga IAT)	Art. 2º, XI da Lei Federal 11.445/07		Imediato
Ausência de macromedidor	Art 4.2 da NBR da NBR 12.212/1992	Foto 77	Em até 240 dias
Inexistência de registros das manutenções realizadas no quadro e demais itens pertencentes a parte elétrica	NBR 5419/2001 e NBR 5410/1997		Imediato
Inexistência de diagrama unifilar atualizado no quadro com especificações do sistema de aterramento	Art 10.2.3 da NR10 e art 6.4 da NBR 5419/2001	Foto 79	Em até 180 dias
Falta de registros de manutenções na casa de comando	NBR 15.575/2021		Em até 180 dias
Ausência de manutenção, limpeza, conservação e segurança	Normas e procedimentos técnicos pertinentes		Imediato

Inexistência de horímetro em funcionamento	NBR 12.212/1992	Foto 78	Em até 180 dias
Não é realizada limpeza periódica do poço	NBR 12.212/1992		Imediato

MANANCIAL SUBTERRÂNEO	REFERÊNCIA LEGAL	REGISTRO	PRAZO PARA ADEQUAÇÃO
A área não está devidamente cercada	Art. 2º, XI da Lei Federal 11.445/07	Foto 78	Em até 180 dias
Ausência de extintor	Art. 10.9 da NR 10, art 23.1 da NR 23 e Art 5.2.1.1 da NPT 021/2014 do Corpo de Bombeiros do Paraná	Foto 83	Imediato
Ausência de identificação da área (conforme outorga IAT)	Art. 2º, XI da Lei Federal 11.445/07	Foto 80	Imediato
Ausência de macromedidor	Art 4.2 da NBR da NBR 12.212/1992	Foto 81	Em até 240 dias
As instalações elétricas não estão em bom estado de conservação	NBR 5410/1997 e NBR 5410/1997	Foto 83 (fios soltos)	Em até 180 dias
Inexistência de registros das manutenções realizadas no quadro e demais itens pertencentes a parte elétrica	NBR 5419/2001 e NBR 5410/1997		Imediato
Inexistência de diagrama unifilar atualizado no quadro com especificações do sistema de aterramento	Art 10.2.3 da NR10 e art 6.4 da NBR 5419/2001	Foto 83	Em até 180 dias

Foto 78 – Casa de comando poço Boa Esperança

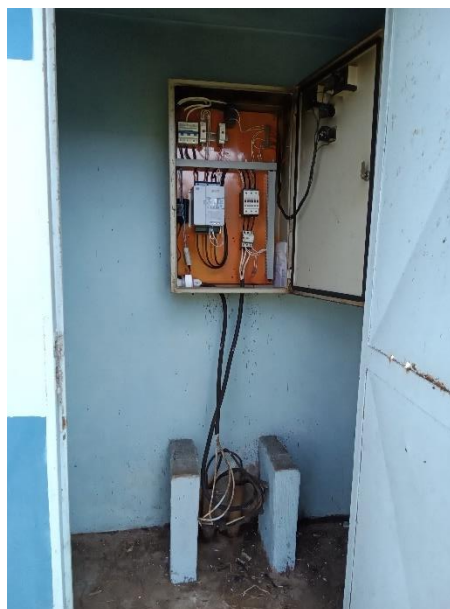
Falta de registros de manutenções na casa de comando	NBR 15.575/2021		Em até 180 dias
Ausência de manutenção, limpeza, conservação e segurança	Normas e procedimentos técnicos pertinentes	Foto 83 (limpeza), pintura chão casa de comando e portas	Imediato

Inexistência de Relatório Operacional	Item 3.1.3 Manual de Fiscalização ORCIPAR		Em até 180 dias
Ausência de medição de nível	Art 4.2 da NBR da NBR 12.212/1992		Em até 180 dias
O tubo de revestimento do poço não está distante 50 cm da superfície	NBR 12.244/2006	Foto 82	Em até 180 dias
Inexistência de laje de proteção ao redor do poço	NBR 12.244/2006	Foto 82	Em até 180 dias
Inexistência de horímetro em funcionamento	NBR 12.212/1992	Foto 83	Em até 180 dias
Não é realizada limpeza periódica do poço	NBR 12.212/1992		Imediato

Foto 83 – Quadro de energia poço Rodenkol

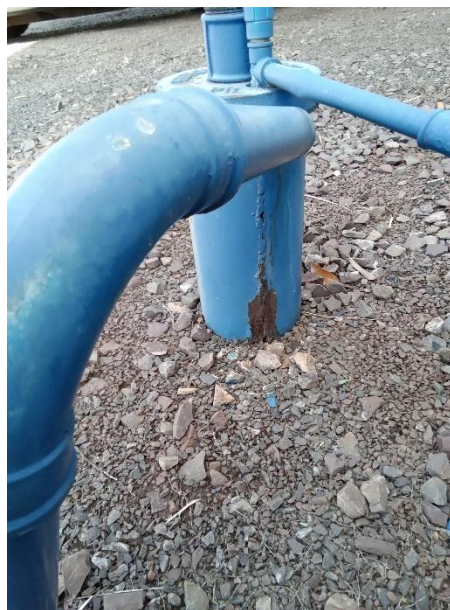
MANANCIAL SUBTERRÂNEO	REFERÊNCIA LEGAL	REGISTRO	PRAZO PARA ADEQUAÇÃO
A área não está devidamente cercada	Art. 2º, XI da Lei Federal 11.445/07		Em até 180 dias
As instalações não estão em bom estado de conservação	NBR 5674/1999	Foto 85	Em até 180 dias
Ausência de extintor	Art. 10.9 da NR 10, art 23.1 da NR 23 e Art 5.2.1.1 da NPT 021/2014 do Corpo de Bombeiros do Paraná	Foto 86	Imediato
Ausência de macromedidor	Art 4.2 da NBR da NBR 12.212/1992	Foto 84	Em até 240 dias
Inexistência de registros das manutenções realizadas no quadro e demais itens pertencentes a parte elétrica	NBR 5419/2001 e NBR 5410/1997		Imediato

Foto 85 – Detalhe poço Centro de Eventos

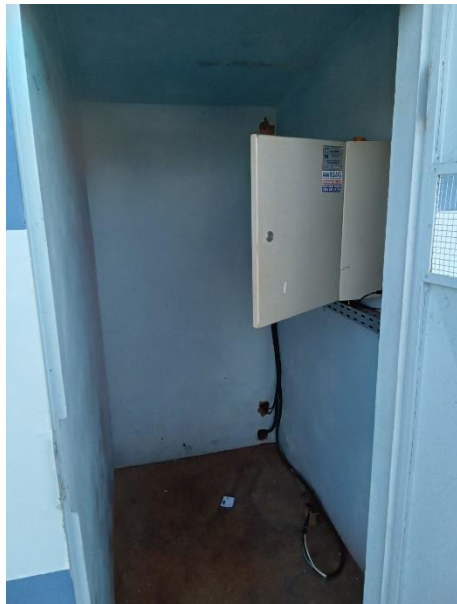
Inexistência de diagrama unifilar atualizado no quadro com especificações do sistema de aterramento	Art 10.2.3 da NR10 e art 6.4 da NBR 5419/2001	Foto 87	Em até 180 dias
Falta de registros de manutenções na casa de comando	NBR 15.575/2021		Em até 180 dias
Inexistência de Relatório Operacional	Item 3.1.3 Manual de Fiscalização ORCIPAR		Em até 180 dias
Ausência de medição de nível	Art 4.2 da NBR da NBR 12.212/1992		Em até 180 dias
O tubo de revestimento do poço não está distante 50 cm da superfície	NBR 12.244/2006	Foto 84	Em até 180 dias
Inexistência de laje de proteção ao redor do poço	NBR 12.244/2006	Foto 84	Em até 180 dias
Inexistência de horímetro em funcionamento	NBR 12.212/1992	Foto 86	Em até 180 dias
Não é realizada limpeza periódica do poço	NBR 12.212/1992		Imediato

Foto 86 – Casa de comando poço Centro de Eventos

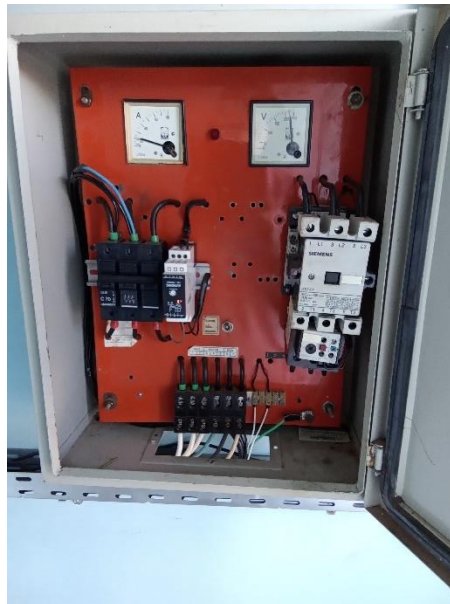
Foto 87 – Quadro de comando poço Centro de Eventos

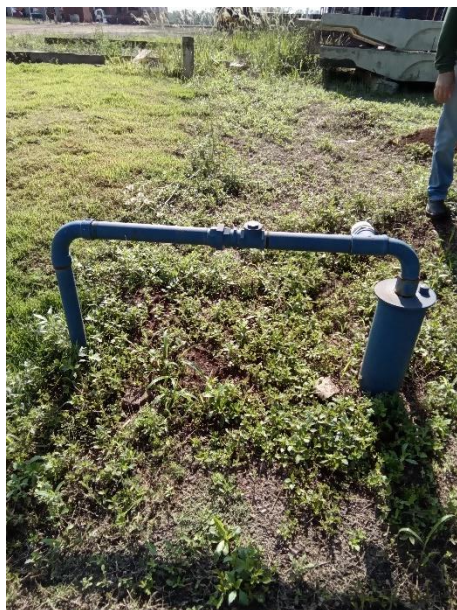
MANANCIAL SUBTERRÂNEO	REFERÊNCIA LEGAL	REGISTRO	PRAZO PARA ADEQUAÇÃO
A área não está devidamente cercada	Art. 2º, XI da Lei Federal 11.445/07	Foto 88	Em até 180 dias
Ausência de extintor	Art. 10.9 da NR 10, art 23.1 da NR 23 e Art 5.2.1.1 da NPT 021/2014 do Corpo de Bombeiros do Paraná		Imediato
Ausência de identificação da área (conforme outorga IAT)	Art. 2º, XI da Lei Federal 11.445/07	Foto 88	Imediato
Ausência de macromedidor	Art 4.2 da NBR da NBR 12.212/1992	Foto 88	Em até 240 dias

As instalações elétricas não são adequadas	NBR 5410/1997 e NBR 5410/1997	Foto 88 (falta quadro)	Em até 180 dias
Inexistência de registros das manutenções realizadas no quadro e demais itens pertencentes a parte elétrica	NBR 5419/2001 e NBR 5410/1997		Imediato
Inexistência de diagrama unifilar atualizado no quadro com especificações do sistema de aterramento	Art 10.2.3 da NR10 e art 6.4 da NBR 5419/2001	Foto 88	Em até 180 dias
Falta de registros de manutenções na casa de comando	NBR 15.575/2021		Em até 180 dias
Inexistência de Relatório Operacional	Item 3.1.3 Manual de Fiscalização ORCIPAR		Em até 180 dias
Ausência de medição de nível	Art 4.2 da NBR da NBR 12.212/1992		Em até 180 dias
Inexistência de laje de proteção ao redor do poço	NBR 12.244/2006	Foto 88	Em até 180 dias
Não é realizada limpeza periódica do poço	NBR 12.212/1992		Imediato

Foto 88 – Poço Parque Industrial 2

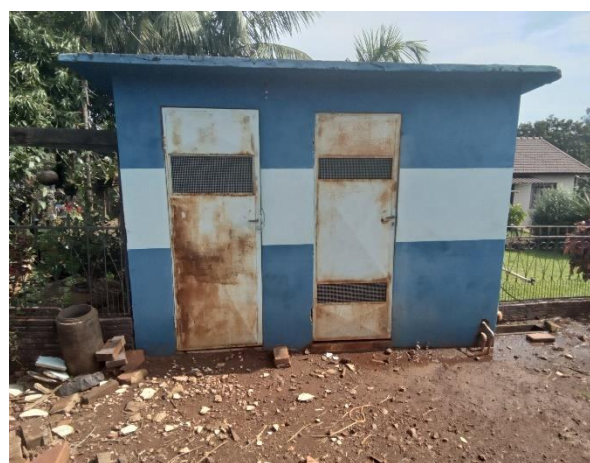
Foto 92 – Problema estrutural UTA Adelson Barques

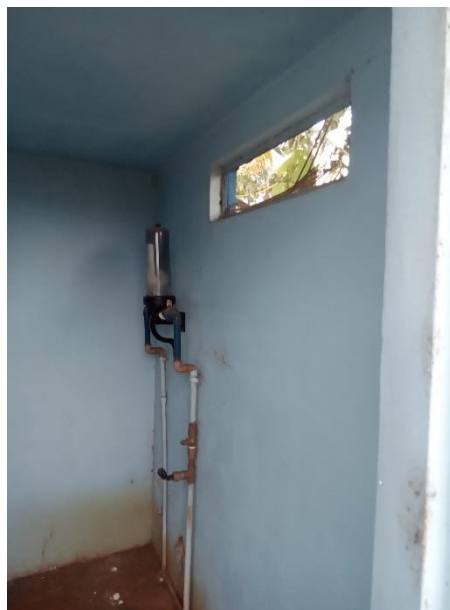
Foto 108 – Limpeza UTA Edézio

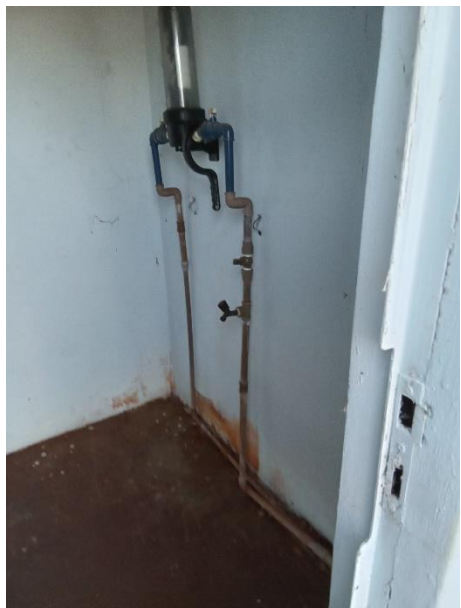
As condições de limpeza não são boas	Normas e procedimentos técnicos pertinentes	Foto 124	Imediato
Ausência de manutenção, limpeza, conservação e segurança	Normas e procedimentos técnicos pertinentes	Fotos 123 e 125 (pintura portas) *pintura/revestimento parede e chão	Imediato

Foto 123 – Porta UTA Rodenkol

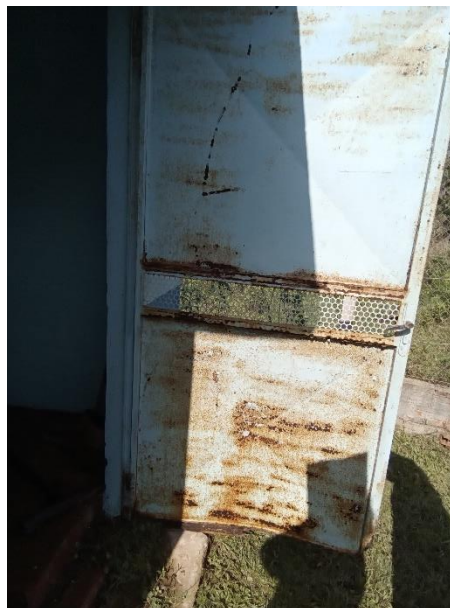
Foto 124 – UTA Rodenkol

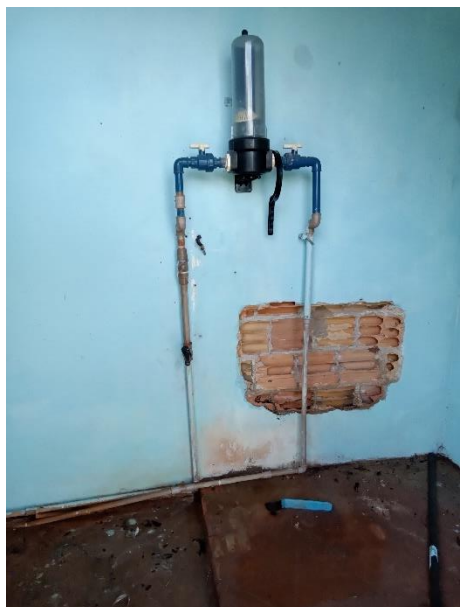
Foto 125 – Vazamento UTA Rodenkol

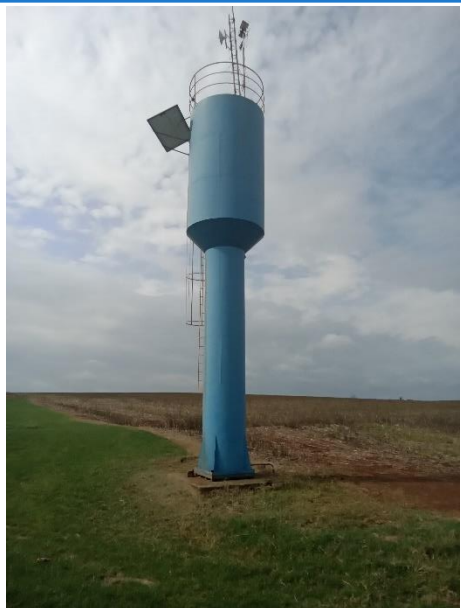
Foto 130 – Vazamento RAP Vilson

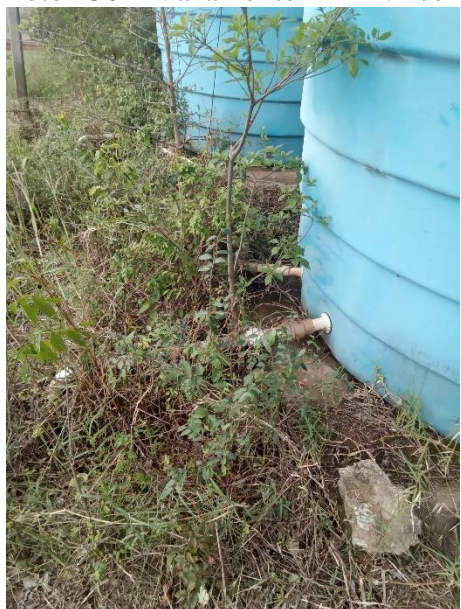
Foto 132 – RAP Dalpizol

NÃO CONFORMIDADES	REFERÊNCIA LEGAL	REGISTRO	PRAZO PARA ADEQUAÇÃO
A área não é isolada (perímetro de segurança)	Art. 5.16.8 da NBR 12217/1994	Foto 132	Em até 180 dias
A área não é sinalizada (identificando a finalidade)	Art. 2º da Lei Federal 11.445/07	Foto 132	Em até 180 dias
Existência de vazamentos aparentes	Art. 2º, XI da Lei Federal 11.445/07	Foto 133	Em até 180 dias

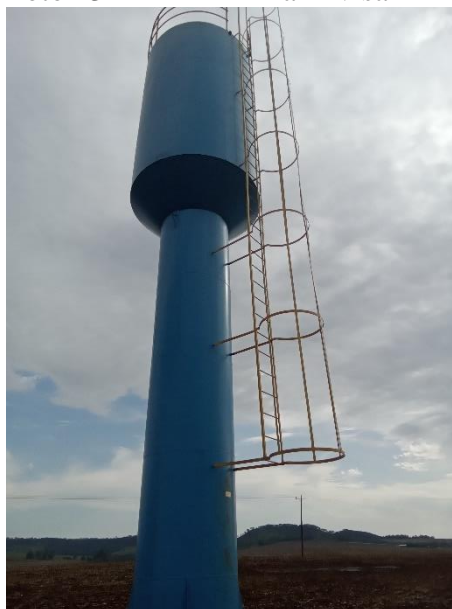
Foto 133 – Vazamento RAP Dalpizol

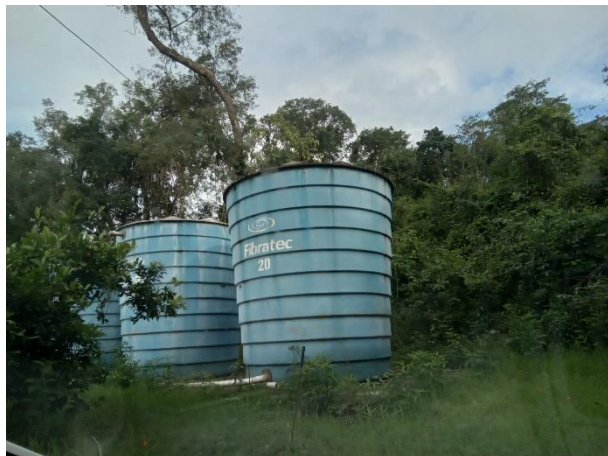
Foto 135 – REL Edézio

NÃO CONFORMIDADES	REFERÊNCIA LEGAL	REGISTRO	PRAZO PARA ADEQUAÇÃO
A área não é isolada (perímetro de segurança)	Art. 5.16.8 da NBR 12217/1994	Foto 135	Em até 180 dias
A área não é sinalizada (identificando a finalidade)	Art. 2º da Lei Federal 11.445/07	Foto 135	Em até 180 dias
Existência de vazamentos aparentes	Art. 2º, XI da Lei Federal 11.445/07		Em até 180 dias
Existência de locais sem guarda-corpos ou escadas ou em situação inadequada	Art. 5.16 da NBR 12217/1994	Foto 135	Imediato
Instalações não estão dentro das normas de segurança (escada/guarda corpo)	Art 5.16 da NBR 12217/1994		Imediato
Não há medidor de nível. Não é feito acompanhamento e anotação	Art. 5.15.1 da NBR 12217/1994		Imediato
Limpeza e desinfecção não é feita adequadamente	Art. 5.1 da NBR 15527/2007		Em até 180 dias

Reservatório não está em boas condições	NBR 12217/1994	Foto 135	Em até 180 dias
Inexistência de para-raios em reservatórios elevados	Art. 5.16.7 da NBR 12217/1994		Em até 180 dias
Existência de locais sem guarda-corpos ou escadas ou em situação inadequada	Art. 5.16 da NBR 12217/1994		Em até 180 dias
Não há macromedição (saída e/ou entrada)	Art. 5.7 da NBR 12217/1994		Em até 240 dias

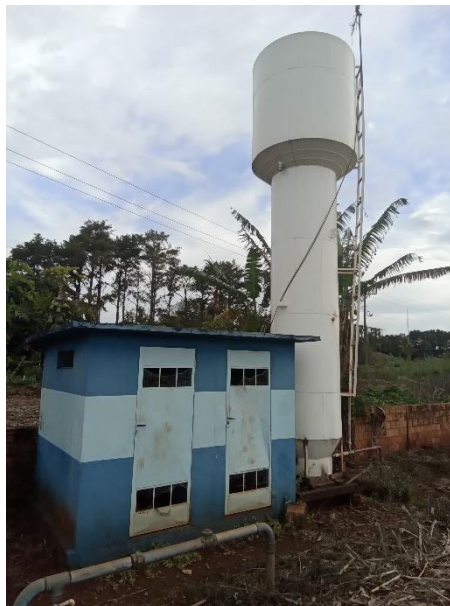
Foto 136 – REL Vista Alegre

NÃO CONFORMIDADES	REFERÊNCIA LEGAL	REGISTRO	PRAZO PARA ADEQUAÇÃO
A área não é isolada (perímetro de segurança)	Art. 5.16.8 da NBR 12217/1994	Foto 136	Em até 180 dias
A área não é sinalizada (identificando a finalidade)	Art. 2º da Lei Federal 11.445/07	Foto 136	Em até 180 dias
Não há medidor de nível. Não é feito acompanhamento e anotação	Art. 5.15.1 da NBR 12217/1994		Imediato
Limpeza e desinfecção não é feita adequadamente	Art. 5.1 da NBR 15527/2007		Em até 180 dias
Não há macromedição (saída e/ou entrada)	Art. 5.7 da NBR 12217/1994		Em até 240 dias

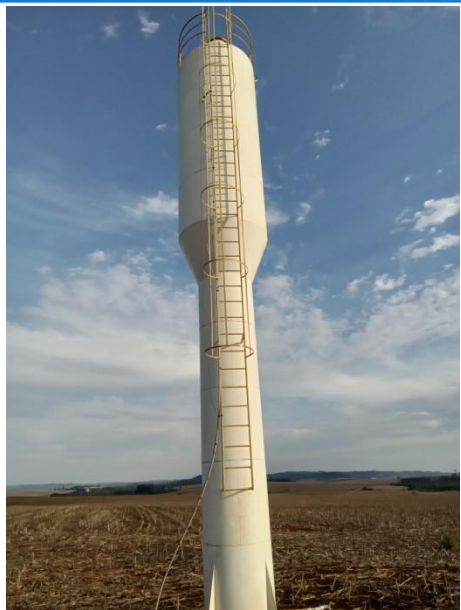
Foto 139 – REL Elton

NÃO CONFORMIDADES	REFERÊNCIA LEGAL	REGISTRO	PRAZO PARA ADEQUAÇÃO
A área não é isolada (perímetro de segurança)	Art. 5.16.8 da NBR 12217/1994	Foto 139	Em até 180 dias
A área não é sinalizada (identificando a finalidade)	Art. 2º da Lei Federal 11.445/07	Foto 139	Em até 180 dias
Não há medidor de nível. Não é feito acompanhamento e anotação	Art. 5.15.1 da NBR 12217/1994		Imediato
Limpeza e desinfecção não é feita adequadamente	Art. 5.1 da NBR 15527/2007		Em até 180 dias
Não há macromedição (saída e/ou entrada)	Art. 5.7 da NBR 12217/1994		Em até 240 dias

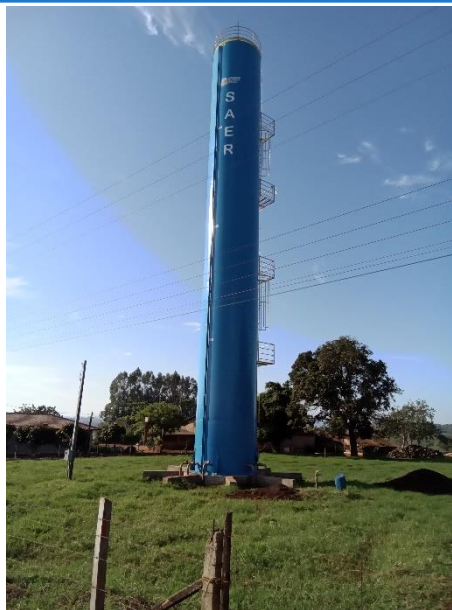
Foto 140 – REL Rekewalt

NÃO CONFORMIDADES	REFERÊNCIA LEGAL	REGISTRO	PRAZO PARA ADEQUAÇÃO
A área não é isolada (perímetro de segurança)	Art. 5.16.8 da NBR 12217/1994	Foto 140	Em até 180 dias
A área não é sinalizada (identificando a finalidade)	Art. 2º da Lei Federal 11.445/07	Foto 140	Em até 180 dias
Não há medidor de nível. Não é feito acompanhamento e anotação	Art. 5.15.1 da NBR 12217/1994		Imediato
Não há macromedição (saída e/ou entrada)	Art. 5.7 da NBR 12217/1994		Em até 240 dias

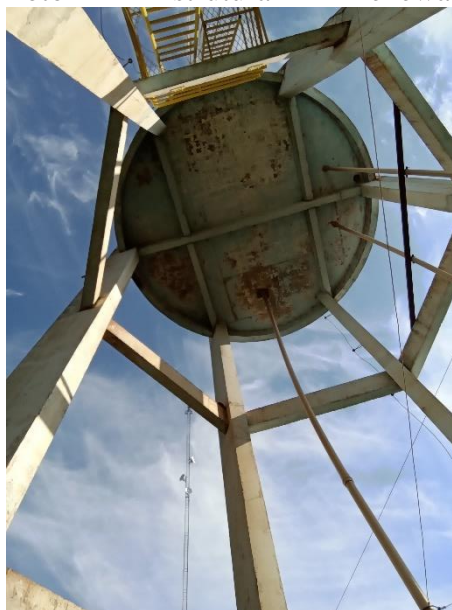
Foto 142 – Padrão REL Rekevalt

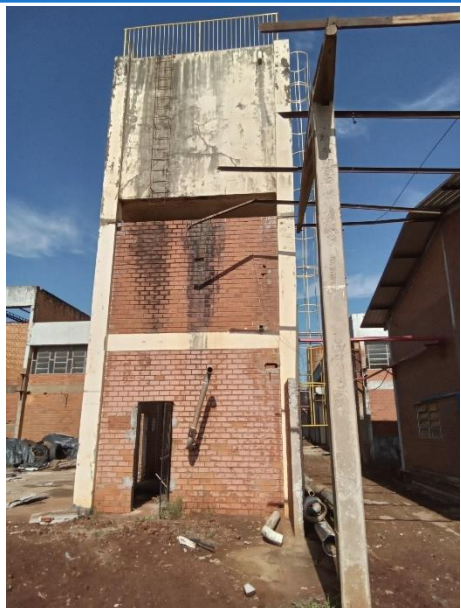
Foto 146 – REL Parque Industrial 2

NÃO CONFORMIDADES	REFERÊNCIA LEGAL	REGISTRO	PRAZO PARA ADEQUAÇÃO
A área não é isolada (perímetro de segurança)	Art. 5.16.8 da NBR 12217/1994	Foto 146	Em até 180 dias
A área não é sinalizada (identificando a finalidade)	Art. 2º da Lei Federal 11.445/07	Foto 146	Em até 180 dias
Existência de vazamentos aparentes	Art. 2º, XI da Lei Federal 11.445/07	Foto 147	Em até 180 dias
Instalação hidráulica não é adequada e não está em boas condições	NBR 12217/1994	Foto 147	Imediato
Não há medidor de nível. Não é feito acompanhamento e anotação	Art. 5.15.1 da NBR 12217/1994		Imediato
Limpeza e desinfecção não é feita adequadamente	Art. 5.1 da NBR15527/2007		Em até 180 dias
Reservatório não está em boas condições	NBR 12217/1994	Foto 147	Em até 180 dias
Não há macromedição (saída e/ou entrada)	Art. 5.7 da NBR 12217/1994		Em até 240 dias

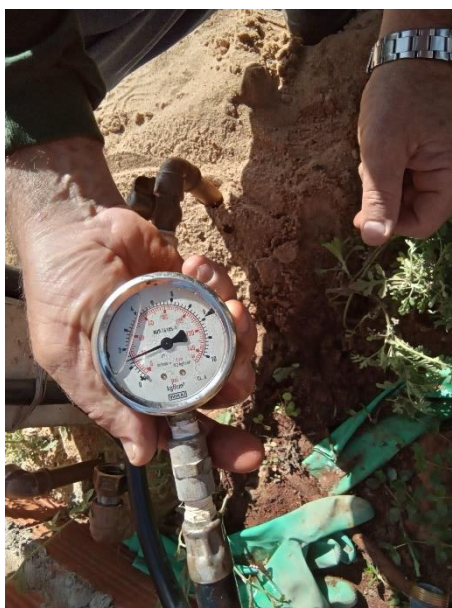
Foto 150 – Medição pressão na rede P01 – P = 19 mca

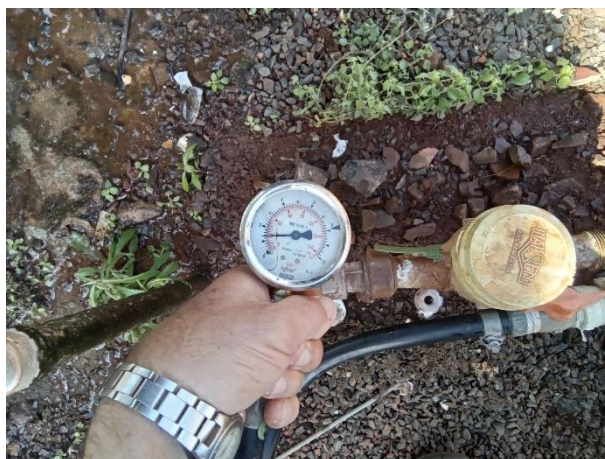
Foto 153 – Medição pressão na rede P02 = 20 mca

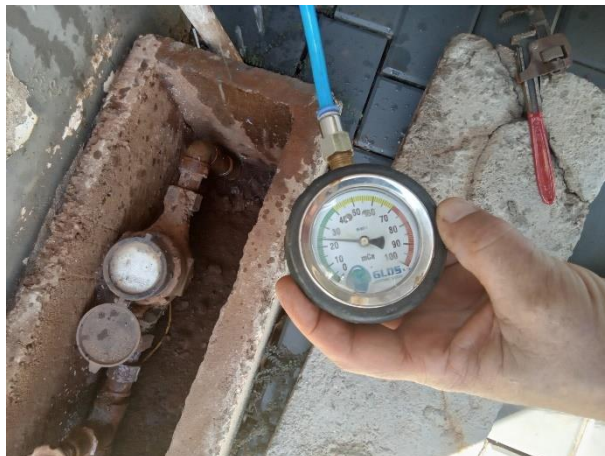
Foto 155 – Medição pressão na rede P03 P = 24 mca

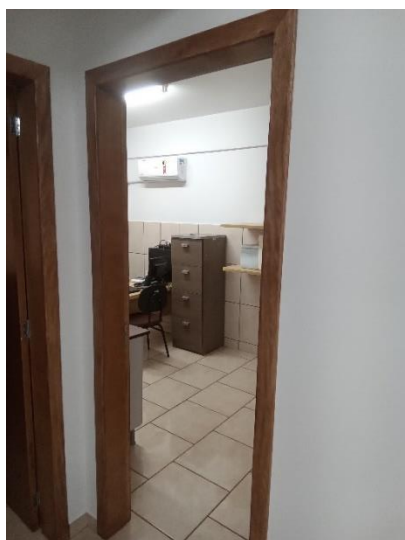
Foto 156 – Identificação laboratório

NÃO CONFORMIDADES	REFERÊNCIA LEGAL	REGISTRO	PRAZO PARA ADEQUAÇÃO
A área não é sinalizada (identificando a finalidade)	Art. 2º, XI da Lei Federal 11.445/07	Foto 156	Imediato
A aferição dos equipamentos não está vigente	Portaria GM/SM 5/2017 alterada pela GM/SM 888/2021	Anexo 04	Imediato
Não existem fardamentos e EPIs (luva, avental, etc.) adequados para uso dos funcionários	NR 15 e Art. 5.18.4 da NBR 13035/1993		Imediato
Não há papel toalha	Normas e procedimentos técnicos pertinentes		Imediato
LAUDOS DE ANÁLISES	REFERÊNCIA LEGAL	REGISTRO	PRAZO PARA ADEQUAÇÃO
Não há plano de amostragem	Portaria GM/SM 5/2017 alterada pela GM/SM 888/2021	Sem Plano de Amostragem	Imediato
Análises de água da saída do tratamento não estão adequadas	Portaria GM/SM 5/2017 alterada pela GM/SM 888/2021	Anexo 02	Imediato
Análises de água dos sist. de distribuição (reservatórios e redes) não estão adequadas	Portaria GM/SM 5/2017 alterada pela	Anexo 02 - Rel's (13670/2021,	Imediato
