**RELATÓRIO TÉCNICO DE  
FISCALIZAÇÃO 20/2022**

**SAAE – SERVIÇO  
AUTÔNOMO DE ÁGUA E  
ESGOTO**

**Serviço Autônomo de Água e Esgoto**  
**Santa Isabel do Ivaí - SAAE**

**MARINGÁ - PR**  
**NOVEMBRO/2022**

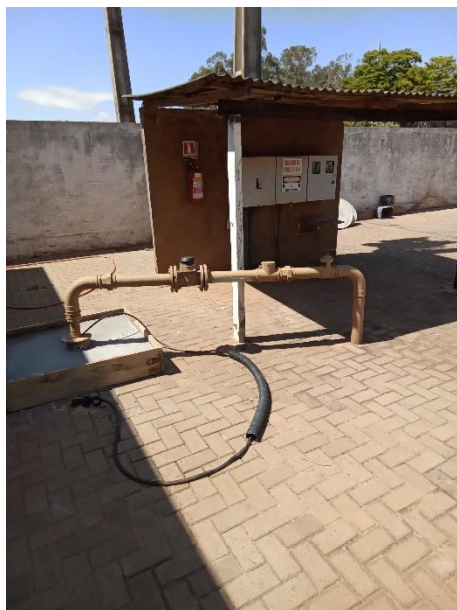
Foto 12 – Identificação poço 04 (sede)

<b>NÃO CONFORMIDADES</b>	<b>REFERÊNCIA LEGAL</b>	<b>REGISTRO</b>	<b>PRAZO PARA ADEQUAÇÃO</b>
Ausência de identificação da área (conforme outorga IAT)	Art. 2º, XI da Lei Federal 11.445/07	Foto 04	Imediato
Inexistência de registros das manutenções realizadas no quadro e demais itens pertencentes a parte elétrica	NBR 5419/2001 e NBR 5410/1997		Imediato
Inexistência de diagrama unifilar atualizado no quadro com especificações do sistema de aterramento	Art 10.2.3 da NR10 e art 6.4 da NBR 5419/2001	Foto 16	Em até 180 dias
Falta de registros de manutenções na casa de comando	NBR 15.575/2021		Em até 180 dias
Inexistência de Relatório Operacional	Item 3.1.3 Manual de Fiscalização ORCIPAR		Em até 180 dias
Ausência de medição de nível	Art 4.2 da NBR da NBR 12.212/1992		Em até 180 dias
Não é realizada limpeza periódica do poço	NBR 12.212/1992		Imediato

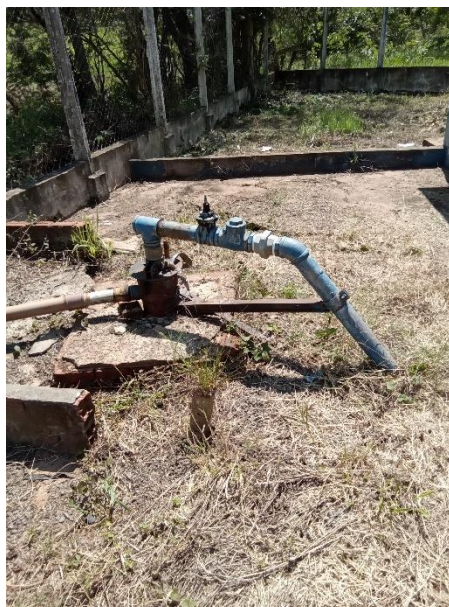
Foto 19 – Poço 2 (Vila Operária)

<b>NÃO CONFORMIDADES</b>	<b>REFERÊNCIA LEGAL</b>	<b>REGISTRO</b>	<b>PRAZO PARA ADEQUAÇÃO</b>
A área não está devidamente cercada	Art. 2º, XI da Lei Federal 11.445/07	Foto 21	Em até 180 dias
As instalações não estão em bom estado de conservação	NBR 5674/1999	Fotos 19, 21 e 26	Em até 180 dias
Ausência de conjunto moto bomba de reserva a disposição	Art. 5.3.2 da NBR 12.214/1992		Em até 180 dias
Ausência de identificação da área (conforme outorga IAT)	Art. 2º, XI da Lei Federal 11.445/07	Foto 20	Imediato
Ausência de macromedidor	Art 4.2 da NBR da NBR 12.212/1992	Foto 19	Em até 240 dias
Inexistência de registros das manutenções realizadas no quadro e demais itens pertencentes a parte elétrica	NBR 5419/2001 e NBR 5410/1997		Imediato
Inexistência de diagrama unifilar atualizado no quadro com especificações do sistema de aterramento	Art 10.2.3 da NR10 e art 6.4 da NBR 5419/2001	Foto 24	Em até 180 dias
Falta de registros de manutenções na casa de comando	NBR 15.575/2021		Em até 180 dias

Ausência de manutenção, limpeza, conservação e segurança	Normas e procedimentos técnicos pertinentes	Fotos 25 (sem tela mosquiteira), e 24 (limpeza chão)	Imediato
Inexistência de Relatório Operacional	Item 3.1.3 Manual de Fiscalização ORCIPAR		Em até 180 dias
Ausência de medição de nível	Art 4.2 da NBR da NBR 12.212/1992		Em até 180 dias
A área da laje de proteção é inferior a 1 m <sup>2</sup>	NBR 12.244/2006	Foto 19	Em até 180 dias

A espessura da laje de proteção é inferior a 15 cm	NBR 12.244/2006	Foto 19	Em até 180 dias
Não é realizada limpeza periódica do poço	NBR 12.212/1992		Imediato

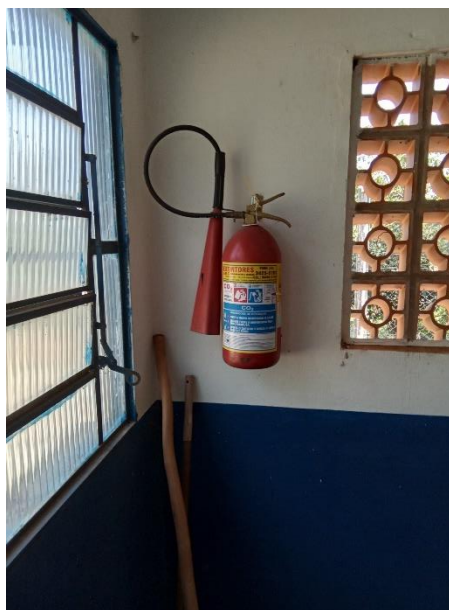
Foto 25 – Extintor e aberturas sem tela mosquiteira poço 2 (Vila Operária)

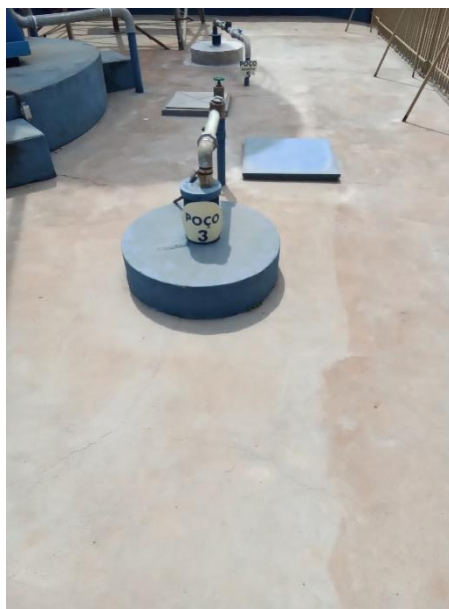
Foto 27 – Poço 03 (Distrito de São José do Ivaí)

<b>NÃO CONFORMIDADES</b>	<b>REFERÊNCIA LEGAL</b>	<b>REGISTRO</b>	<b>PRAZO PARA ADEQUAÇÃO</b>
Ausência de macromedidor	Art 4.2 da NBR da NBR 12.212/1992	Foto 27	Em até 240 dias
Inexistência de registros das manutenções realizadas no quadro e demais itens pertencentes a parte elétrica	NBR 5419/2001 e NBR 5410/1997		Imediato
Inexistência de diagrama unifilar atualizado no quadro com especificações do sistema de aterramento	Art 10.2.3 da NR10 e art 6.4 da NBR 5419/2001	Foto 31	Em até 180 dias
Falta de registros de manutenções na casa de comando	NBR 15.575/2021		Em até 180 dias
Inexistência de Relatório Operacional	Item 3.1.3 Manual de Fiscalização ORCIPAR		Em até 180 dias
Ausência de medição de nível	Art 4.2 da NBR da NBR 12.212/1992		Em até 180 dias
Não é realizada limpeza periódica do poço	NBR 12.212/1992		Imediato

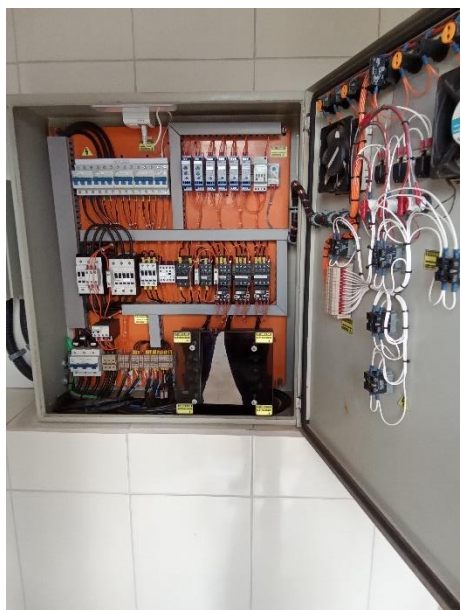
Foto 31 – Frente do quadro de comando poços 3 e 5 (Distrito de São José do Ivaí)

Inexistência de registros das manutenções realizadas no quadro e demais itens pertencentes a parte elétrica	NBR 5419/2001 e NBR 5410/1997		
Inexistência de diagrama unifilar atualizado no quadro com especificações do sistema de aterramento	Art 10.2.3 da NR10 e art 6.4 da NBR 5419/2001	Foto 31	Em até 180 dias
Falta de registros de manutenções na casa de comando	NBR 15.575/2021		Em até 180 dias
Inexistência de Relatório Operacional	Item 3.1.3 Manual de Fiscalização ORCIPAR		Em até 180 dias
Ausência de medição de nível	Art 4.2 da NBR da NBR 12.212/1992		Em até 180 dias
Não é realizada limpeza periódica do poço	NBR 12.212/1992		Imediato

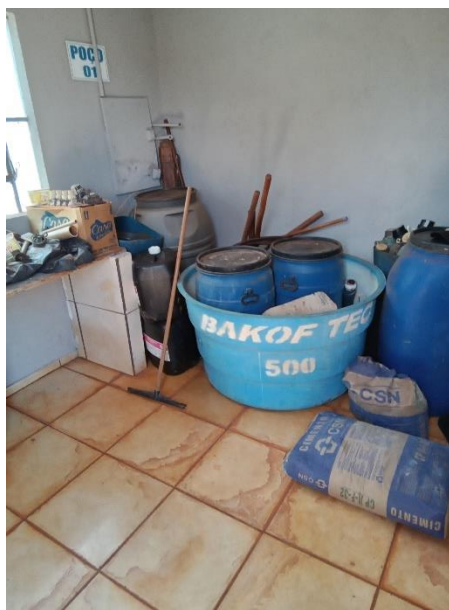
Foto 36 – Materiais depositados na casa de comando poço 1 – São José do Ivaí

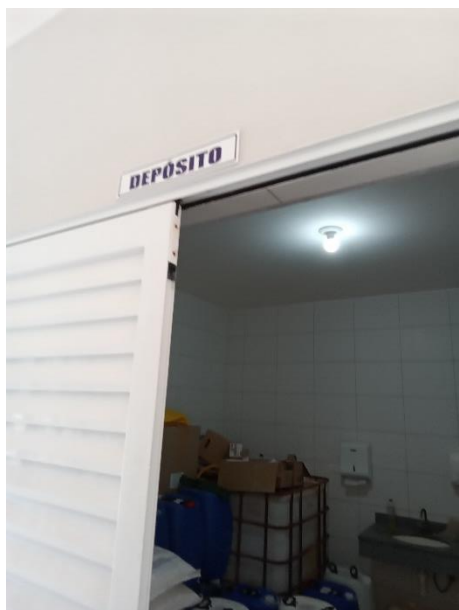
<b>NÃO CONFORMIDADES</b>	<b>REFERÊNCIA LEGAL</b>	<b>REGISTRO</b>	<b>PRAZO PARA ADEQUAÇÃO</b>
A área não é sinalizada (identificando a finalidade)	Art, 2º, XI da Lei Federal 11.445/07	*Foto 46	Imediato
Inexistência de diagrama unifilar atualizado no quadro com especificações do sistema de aterramento	Art. 10.2.3 da NR10 e art 6.4 da NBR 5419/2001		Em até 180 dias
Sem registros de manutenções na casa de comando	NBR 15.575/2021		Em até 180 dias
Inexistência de Relatório Operacional	Item 3.1.3 Manual de Fiscalização ORCISPAR		Imediato

Foto 46 – Identificação unidade de tratamento (está como depósito – sede) de Foto 47 – Unidade de tratamento (sede)

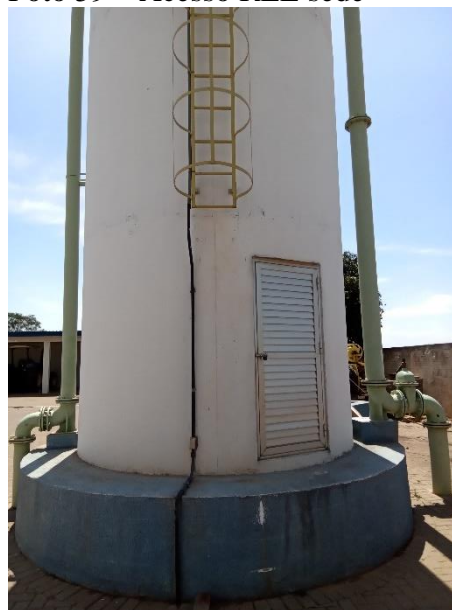
<b>NÃO CONFORMIDADES</b>	<b>REFERÊNCIA LEGAL</b>	<b>REGISTRO</b>	<b>PRAZO PARA ADEQUAÇÃO</b>
A área não é sinalizada (identificando a finalidade)	Art. 2º da Lei Federal 11.445/07	Foto 59	Em até 180 dias
Não há macromedição (saída e/ou entrada)	Art. 5.7 da NBR 12217/1994		Em até 240 dias

Foto 59 – Acesso REL sede

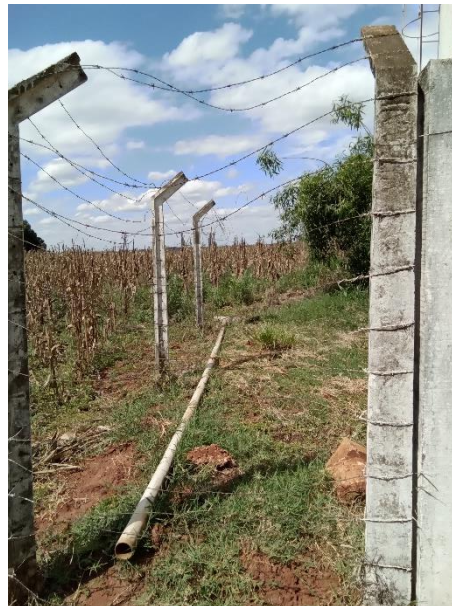
<b>NÃO CONFORMIDADES</b>	<b>REFERÊNCIA LEGAL</b>	<b>REGISTRO</b>	<b>PRAZO PARA ADEQUAÇÃO</b>
A área não é isolada (perímetro de segurança)	Art. 5.16.8 da NBR 12217/1994	Foto 68	Em até 180 dias
A área não é sinalizada (identificando a finalidade)	Art. 2º da Lei Federal 11.445/07	Foto 67	Em até 180 dias
Existência de locais sem guarda-corpos ou escadas ou em situação inadequada	Art. 5.16 da NBR 12217/1994	Foto 67	Imediato
Reservatório não está em boas condições	NBR 12217/1994	Foto 67 e 69	Em até 180 dias

Foto 68 – Isolamento danificado REL Vila Rural

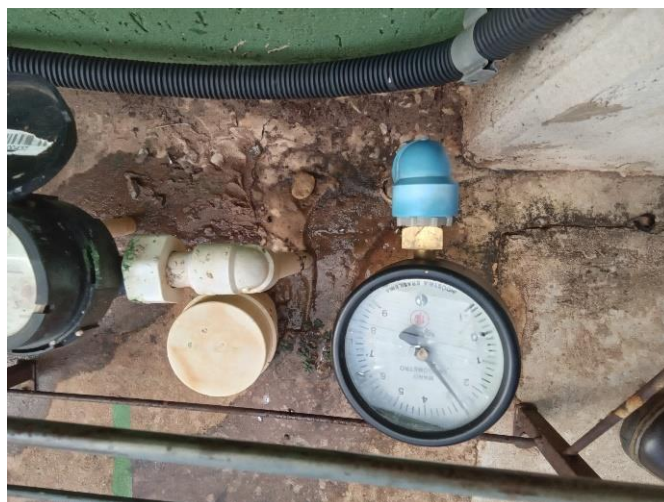
Foto 78 – Medição pressão na rede P01 P = 24.79 mca

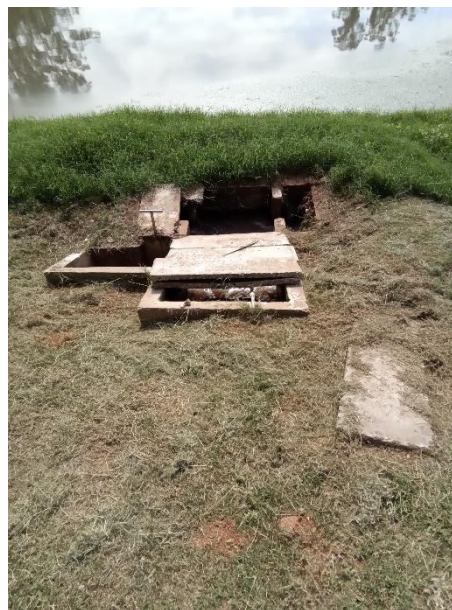
Foto 91 – Lagoa anaeróbia 02

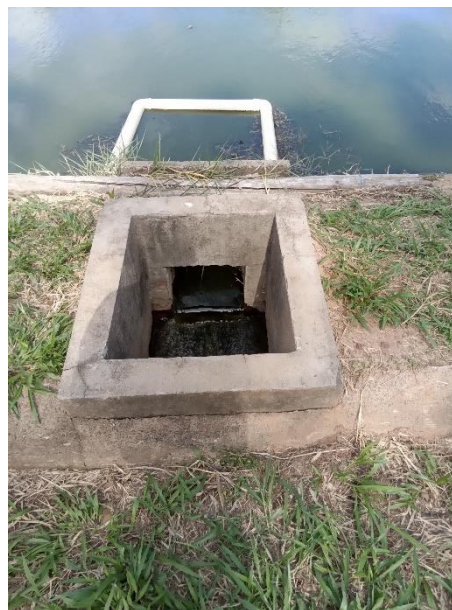
Foto 95 – Calha Parshall de saída
