**RELATÓRIO TÉCNICO DE  
FISCALIZAÇÃO 21/2022  
SAAE – SERVIÇO AUTÔNOMO DE  
ÁGUA E ESGOTO**

**Serviço Autônomo de Água e Esgoto  
Jataizinho - SAAE**

**MARINGÁ - PR  
NOVEMBRO/2022**

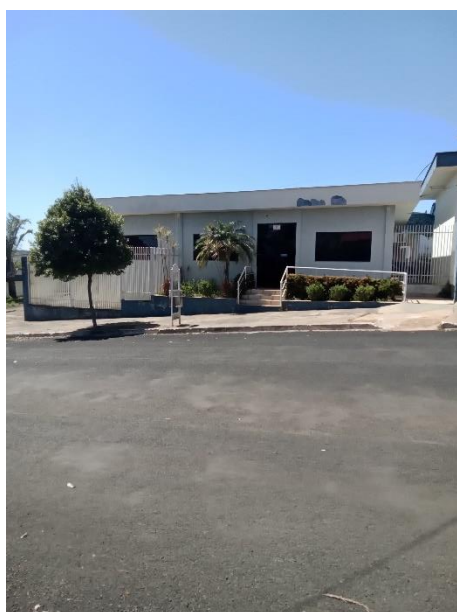
Foto 1 – Fachada SAAE

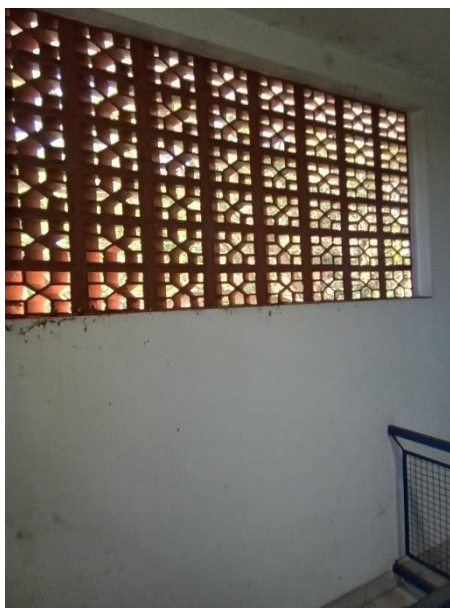
Foto 18 – Abertura sem tela mosquiteira

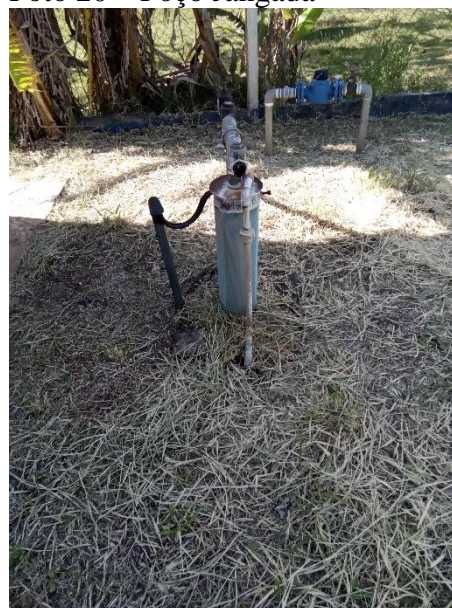
MANANCIAL SUBTERRÂNEO	REFERÊNCIA LEGAL	REGISTRO	PRAZO PARA ADEQUAÇÃO
As instalações não estão em bom estado de conservação	NBR 5674/1999	Fotos 20 (tampa do poço) e 23	Em até 180 dias
Ausência de conjunto moto bomba de reserva a disposição	Art. 5.3.2 da NBR 12.214/1992	Não identificado contrato emergencial ou bomba reserva a disposição	Em até 180 dias
Ausência de extintor	Art. 10.9 da NR 10, art 23.1 da NR 23 e Art 5.2.1.1 da NPT 021/2014 do Corpo de Bombeiros do Paraná	Não constatado	Imediato
Ausência de monitoramento dos parâmetros de qualidade de água	Portaria GM/SM 5/2017 alterada pela GM/SM 888/2021	Anexo 05	Imediato
As instalações elétricas não são adequadas	NBR 5410/1997 e NBR 5410/1997	Falta IDR e aterramento	Em até 180 dias
Inexistência de registros das manutenções realizadas no quadro e demais itens pertencentes a parte elétrica	NBR 5419/2001 e NBR 5410/1997	Não constatado	Imediato
Inexistência de diagrama unifilar atualizado no quadro com especificações do sistema de aterramento	Art 10.2.3 da NR10 e art 6.4 da NBR 5419/2001	Foto 22	Em até 180 dias

Falta de registros de manutenções na casa de comando	NBR 15.575/2021	Não constatado	Em até 180 dias
Ausência de manutenção, limpeza, conservação e segurança	Normas e procedimentos técnicos pertinentes	Foto 22 (excesso poeira quadro). Falta de limpeza no local (excesso de poeira)	Imediato
Inexistência de Relatório Operacional	Item 3.1.3 Manual de Fiscalização ORCIPAR	Não constatado	Em até 180 dias
Ausência de medição de nível	Art 4.2 da NBR da NBR 12.212/1992	Não constatado	Em até 180 dias
A espessura da laje de proteção é inferior a 15 cm	NBR 12.244/2006	Foto 20	Em até 180 dias

Foto 20 – Poço Jangada

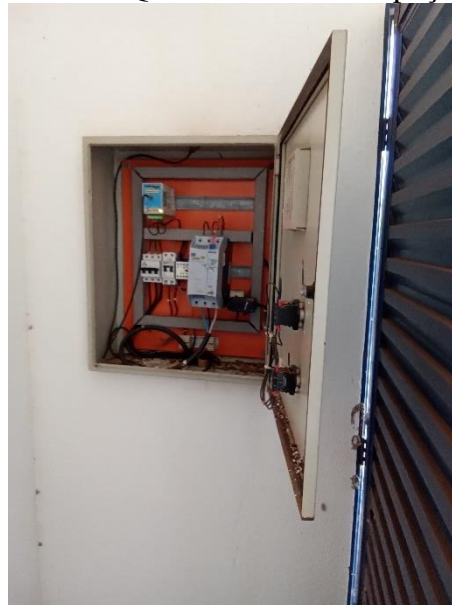
Foto 22- Quadro de comando poço Jangada

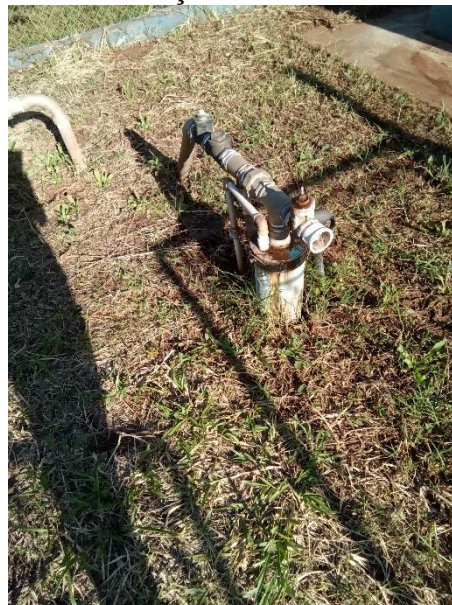
MANANCIAL SUBTERRÂNEO	REFERÊNCIA LEGAL	REGISTRO	PRAZO PARA ADEQUAÇÃO
Ausência de conjunto moto bomba de reserva a disposição	Art. 5.3.2 da NBR 12.214/1992	Não identificado contrato emergencial ou bomba reserva a disposição	Em até 180 dias
Ausência de extintor	Art. 10.9 da NR 10, art 23.1 da NR 23 e Art 5.2.1.1 da NPT 021/2014 do Corpo de Bombeiros do Paraná	Foto 28	Imediato
Ausência de monitoramento dos parâmetros de qualidade de água	Portaria GM/SM 5/2017 alterada pela GM/SM 888/2021	Anexo 05	Imediato
Inexistência de registros das manutenções realizadas no quadro e demais itens pertencentes a parte elétrica	NBR 5419/2001 e NBR 5410/1997	Não identificado	Imediato
Inexistência de diagrama unifilar atualizado no quadro com especificações do sistema de aterramento	Art 10.2.3 da NR10 e art 6.4 da NBR 5419/2001	Foto 31	Em até 180 dias
As instalações não estão em bom estado de conservação.	NBR 5674/1999	Foto 26 (verificar situação tampa do poço)	Em até 180 dias

Ausência de medição de nível	Art 4.2 da NBR da NBR 12.212/1992	Não identificado	Em até 180 dias
Inexistência de laje de proteção ao redor do poço	NBR 12.244/2006	Foto 26	Em até 180 dias
Inexistência de bomba reserva à disposição	NBR 12.212/1992	Não identificado contrato emergencial ou bomba reserva a disposição	Em até 240 dias
Não é realizada limpeza periódica do poço	NBR 12.212/1992	Não identificado	Imediato

Foto 26 – Poço Makuta

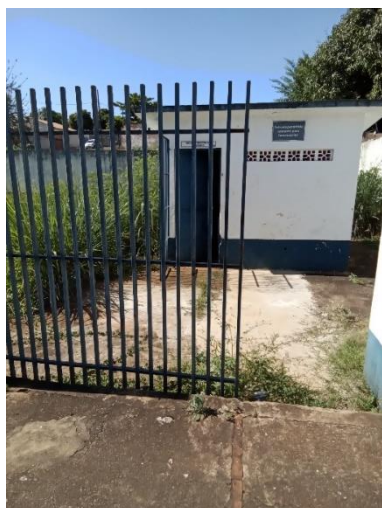
<b>NÃO CONFORMIDADES</b>	<b>REFERÊNCIA LEGAL</b>	<b>REGISTRO</b>	<b>PRAZO PARA ADEQUAÇÃO</b>
A área não é sinalizada (identificando seu uso para abastecimento público e nome)	Art. 2º, XI da Lei Federal 11.445/07	Foto 32	Em até 180 dias
As estruturas não estão em bom estado de conservação	NBR 5674/1999	Foto 34 (pintura)	Em até 180 dias
As instalações elétricas não são adequadas	NBR 5410/1997 e NR 10	Falta IDR e aterramento	Em até 180 dias
Ausência de extintor	Art. 10.9 da NR 10, art. 23.1 da NR 23 e Art 5.2.1.1 da NPT 021/2014 do Corpo de Bombeiros do Paraná	Não identificado	Imediato
Inexistência de registros de manutenções na casa de comando	NBR 15.575/2021	Não identificado	Em até 180 dias
Ausência de manutenção, limpeza, conservação e segurança	Normas e procedimentos técnicos pertinentes	Foto 33	Imediato
Inexistência de Relatório Operacional	Item 3.1.3 Manual de Fiscalização ORCISPAR	Não identificado	Imediato

Foto 32 – Identificação booster 01

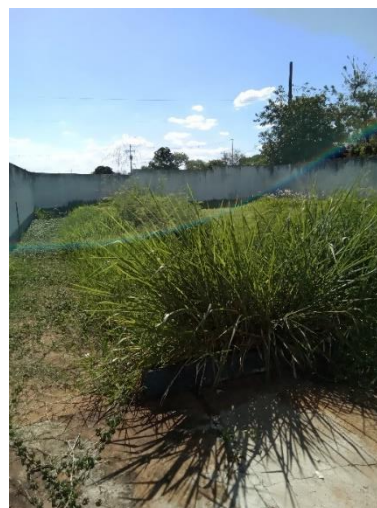
Foto 33 – Falta de capina e roçada booster 01

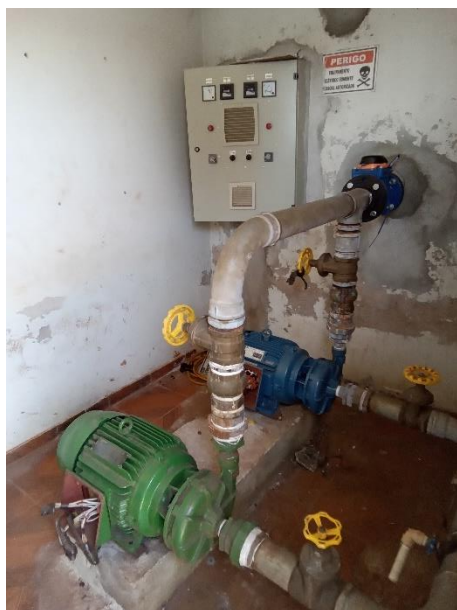
Foto 34 – Conjunto moto bomba do booster Foto 35 – Frente quadro booster 01  
01

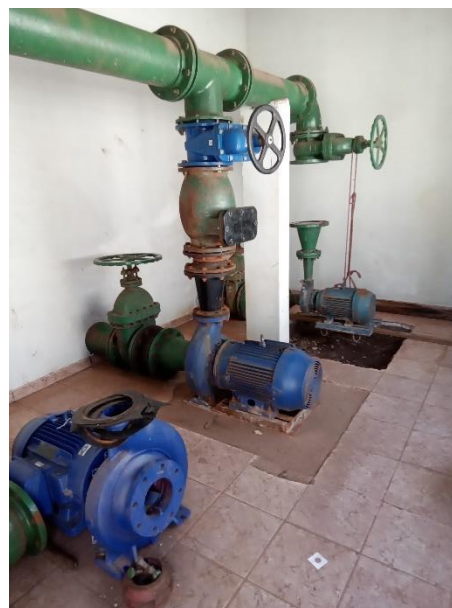
<b>NÃO CONFORMIDADES</b>	<b>REFERÊNCIA LEGAL</b>	<b>REGISTRO</b>	<b>PRAZO PARA ADEQUAÇÃO</b>
As instalações elétricas não são adequadas	NBR 5410/1997 e NR 10	Falta IDR (verificar aterramento)	Em até 180 dias
Inexistência de registros das manutenções realizadas no quadro e demais itens pertencentes a parte elétrica	NBR 5419/2001 e NBR 5410/1997	Não identificado	Imediato
Inexistência de diagrama unifilar atualizado no quadro com especificações do sistema de aterramento	Art. 10.2.3 da NR10 e art 6.4 da NBR 5419/2001	Não identificado	Em até 180 dias
Inexistência de registros de manutenções na casa de comando	NBR 15.575/2021	Não identificado	Em até 180 dias
Ausência de manutenção, limpeza, conservação e segurança	Normas e procedimentos técnicos pertinentes	Foto 43	Imediato
Inexistência de Relatório Operacional	Item 3.1.3 Manual de Fiscalização ORCISPAR	Não identificado	Imediato
O conjunto motobomba reserva não está instalado em paralelo	NBR 12.214/1992	Foto 51	Em até 240 dias

Foto 51 – Conjunto moto bomba elevatória sede

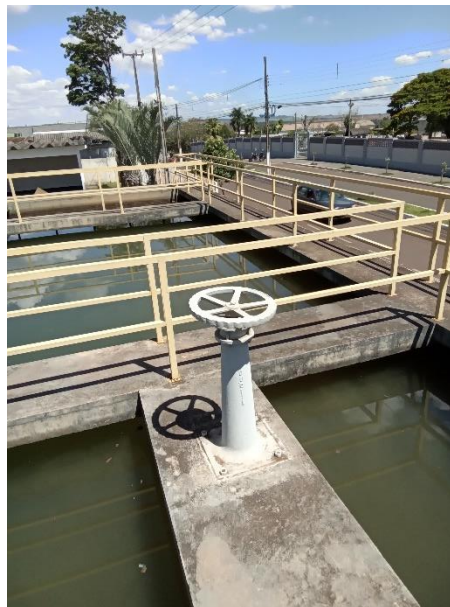
Foto 59 – Decantadores

Registros das manutenções realizadas no quadro e demais itens pertencentes a parte elétrica	NBR 5419/2001 e NBR 5410/1997	Não identificado	Imediato
Existe diagrama unifilar atualizado no quadro com especificações do sistema de aterramento	Art 10.2.3 da NR10 e art 6.4 da NBR 5419/2001	Não identificado	Em até 180 dias
Registros de manutenções na casa de comando	NBR 15.575/2021	Não identificado	Em até 180 dias
Ausência de manutenção, limpeza, conservação e segurança	Normas e procedimentos técnicos pertinentes	Foto 56	Imediato
Existência de Relatório Operacional	Manual de Fiscalização ORCISPAR	Não identificado	Imediato
<b>AERAÇÃO</b>			
A área é sinalizada (identificando a finalidade)?	Lei Federal 11.445/2007	Não identificado	Imediato
<b>FLOCULAÇÃO</b>			
A área é sinalizada (identificando a finalidade)?	Lei Federal 11.445/2007	Foto 58	Imediato
A estrutura possui condições de segurança ao operador (exemplo: patamares, passadiços, escadas, gaiolas, guarda corpos, etc.)?	Art. 5.21.1 da NBR 12216/1992	Foto 59	Imediato

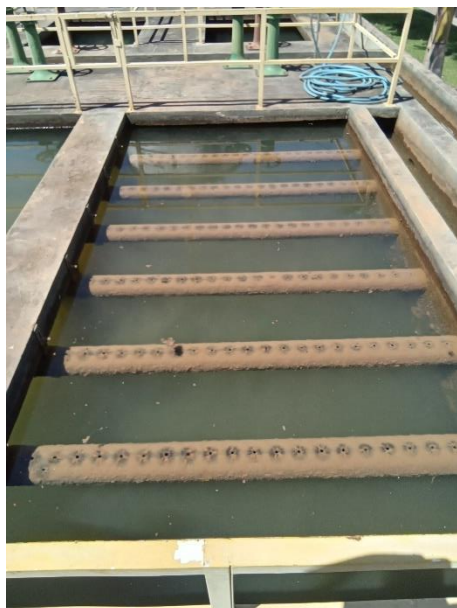
Foto 60 – Filtros

<b>DECANTAÇÃO</b>			
Qual destinação do lodo retido nos decantadores (verificar aspectos ambientais)?	Art. 5.10.13 da NBR 12216/1992	Não é dado destino correto (sem PGRS)	Em até 180 dias
<b>FILTRAÇÃO</b>			
A área é sinalizada (identificando a finalidade)?	Lei Federal 11.445/2007	Foto 60	Imediato
As águas de lavagem dos filtros e descarga de fundo possuem destinação adequada (observar aspectos ambientais)?	Art. 5.12 da NBR 12216/1992	Não identificado	Em até 180 dias
Há possibilidade de reuso da água dos filtros?	Art. 5.12 da NBR 12216/1992	Não identificado	Em até 180 dias
Qual a frequência de limpeza dos filtros?	Art. 5.12 da NBR 12216/1992	Não informado (sem laudos de limpeza com assinatura do técnico)	Imediato
O material filtrante é repostado ou substituído com frequência?	Art. 5.12 da NBR 12216/1992	Não identificado	Em até 180 dias

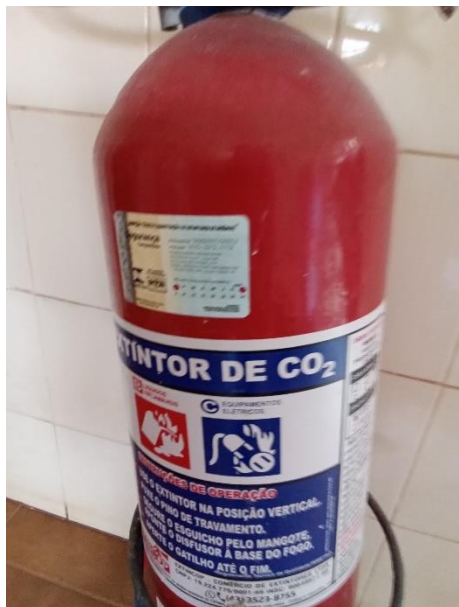
Foto 66 – Extintor validade janeiro/2023

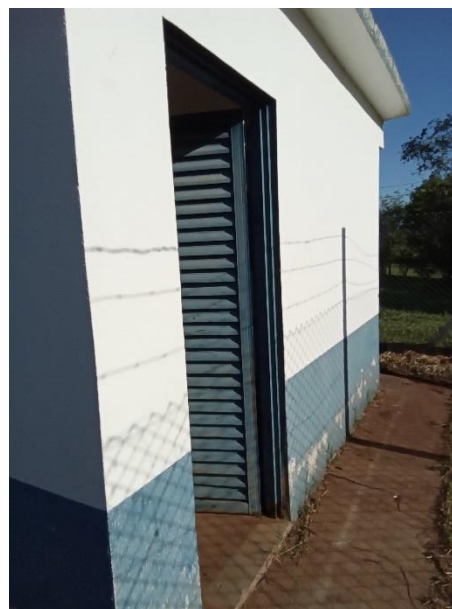
Foto 72 – Falta de identificação UTA Makuta químicos

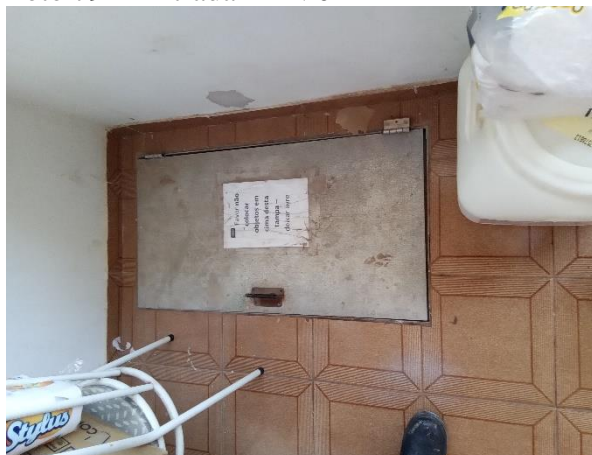
Foto 79 – Entrada REN 02

<b>NÃO CONFORMIDADES</b>	<b>REFERÊNCIA LEGAL</b>	<b>REGISTRO</b>	<b>PRAZO PARA ADEQUAÇÃO</b>
A área não é sinalizada (identificando a finalidade)	Art. 2º da Lei Federal 11.445/07	Foto 79	Em até 180 dias
Limpeza e desinfecção não é feita adequadamente	Art. 5.1 da nbr 15527/2007	Não identificado	Em até 180 dias

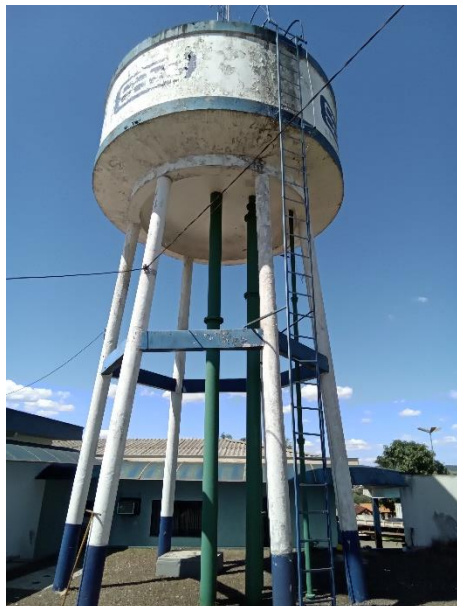
Foto 81 – REL sede

<b>NÃO CONFORMIDADES</b>	<b>REFERÊNCIA LEGAL</b>	<b>REGISTRO</b>	<b>PRAZO PARA ADEQUAÇÃO</b>
A área não é sinalizada (identificando a finalidade)	Art. 2º da Lei Federal 11.445/07	Foto 81	Em até 180 dias
Existência de locais sem guarda-corpos ou escadas ou em situação inadequada	Art. 5.16 da NBR 12217/1994	Foto 81	Imediato
Instalações não estão dentro das normas de segurança (escada/guarda corpo)	Art 5.16 da NBR 12217/1994	Foto 81	Imediato

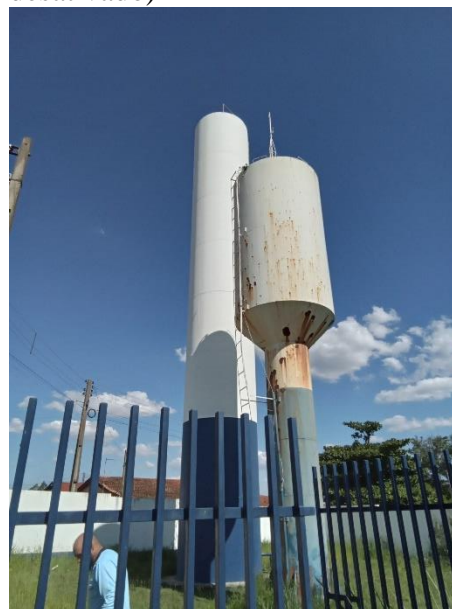
Foto 82 – REL do Morro (antigo está desativado)

<b>NÃO CONFORMIDADES</b>	<b>REFERÊNCIA LEGAL</b>	<b>REGISTRO</b>	<b>PRAZO PARA ADEQUAÇÃO</b>
A área não é sinalizada (identificando a finalidade)	Art. 2º da Lei Federal 11.445/07	Foto 82	Em até 180 dias
Limpeza e desinfecção não é feita adequadamente	Art. 5.1 da nbr 15527/2007	Não identificado	Em até 180 dias
Inexistência de para-raios em reservatórios elevados	Art. 5.16.7 da NBR 12217/1994	Não identificado	Em até 180 dias
Não há macromedição (saída e/ou entrada)	Art. 5.7 da NBR 12217/1994	Não identificado	Em até 240 dias

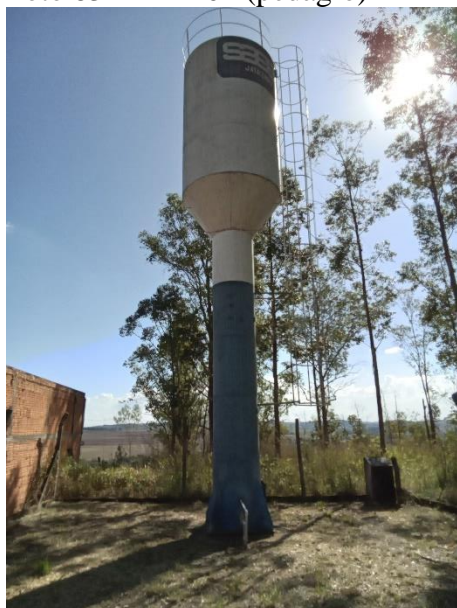
Foto 83 – REL 02 (pedágio)

<b>NÃO CONFORMIDADES</b>	<b>REFERÊNCIA LEGAL</b>	<b>REGISTRO</b>	<b>PRAZO PARA ADEQUAÇÃO</b>
A área não é sinalizada (identificando a finalidade)	Art. 2º da Lei Federal 11.445/07	Foto 83	Em até 180 dias
Limpeza e desinfecção não é feita adequadamente	Art. 5.1 da nbr 15527/2007	Não identificado	Em até 180 dias
Inexistência de para-raios em reservatórios elevados	Art. 5.16.7 da NBR 12217/1994	Não identificado	Em até 180 dias
Não há macromedição (saída e/ou entrada)	Art. 5.7 da NBR 12217/1994	Não identificado	Em até 240 dias

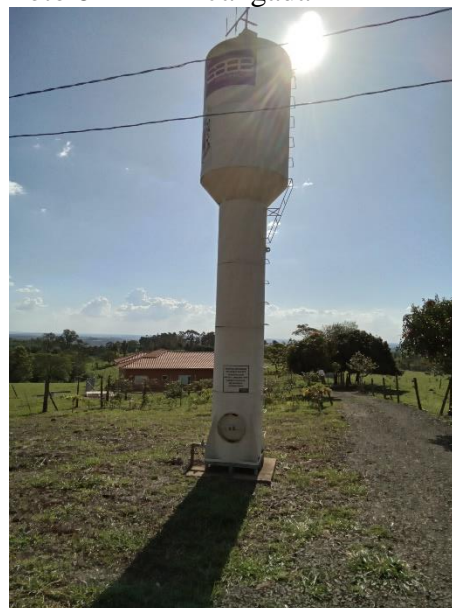
Foto 84 – REL Jangada

<b>NÃO CONFORMIDADES</b>	<b>REFERÊNCIA LEGAL</b>	<b>REGISTRO</b>	<b>PRAZO PARA ADEQUAÇÃO</b>
A área não é isolada (perímetro de segurança)	Art. 5.16.8 da NBR 12217/1994	Foto 84	Em até 180 dias
Existência de locais sem guarda-corpos ou escadas ou em situação inadequada	Art. 5.16 da NBR 12217/1994	Foto 84	Imediato
Limpeza e desinfecção não é feita adequadamente	Art. 5.1 da nbr 15527/2007	Não identificado	Em até 180 dias
Inexistência de para-raios em reservatórios elevados	Art. 5.16.7 da NBR 12217/1994	Não identificado	Em até 180 dias
Não há macromedição (saída e/ou entrada)	Art. 5.7 da NBR 12217/1994	Não identificado	Em até 240 dias

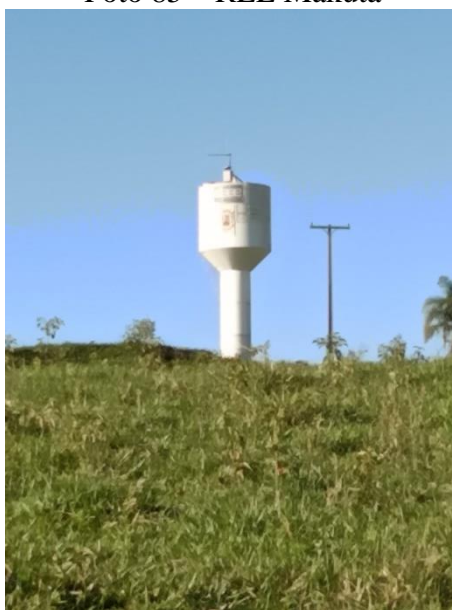
Foto 85 – REL Makuta

<b>NÃO CONFORMIDADES</b>	<b>REFERÊNCIA LEGAL</b>	<b>REGISTRO</b>	<b>PRAZO PARA ADEQUAÇÃO</b>
A área não é isolada (perímetro de segurança)	Art. 5.16.8 da NBR 12217/1994	Foto 85	Em até 180 dias
A área não é sinalizada (identificando a finalidade)	Art. 2º da Lei Federal 11.445/07	Foto 85	Em até 180 dias
Existência de locais sem guarda-corpos ou escadas ou em situação inadequada	Art. 5.16 da NBR 12217/1994	Foto 85	Imediato
Instalações não estão dentro das normas de segurança (escada/guarda corpo)	Art 5.16 da NBR 12217/1994	Foto 85	Imediato
Limpeza e desinfecção não é feita adequadamente	Art. 5.1 da nbr 15527/2007	Não identificado	Em até 180 dias
Inexistência de para-raios em reservatórios elevados	Art. 5.16.7 da NBR 12217/1994	Não identificado	Em até 180 dias
Não há macromedição (saída e/ou entrada)	Art. 5.7 da NBR 12217/1994	Não identificado	Em até 240 dias

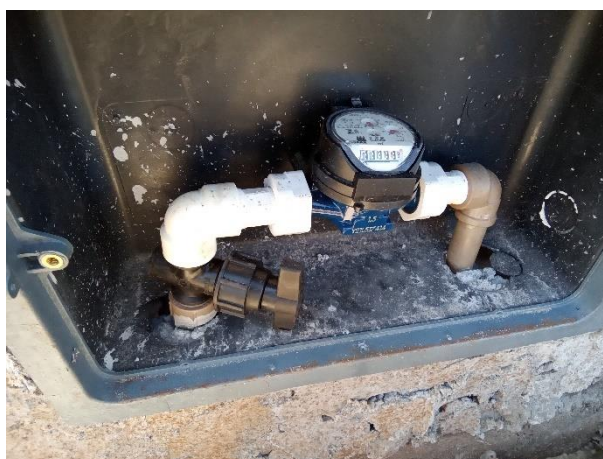
Foto 86 – Hidrômetro P01

Não há controle de redução de perdas	Lei 14.026/2022	Não identificado	Em até 365 dias
Pressão no ponto de fornecimento de água em desacordo com os limites mínimo dinâmico (10 mca) e máximo estático (50 mca)	Art 5.4 da NBR 12218/1994 e art 25 da GM/SM 888/2021	Fotos 86 e 89	Em até 180 dias

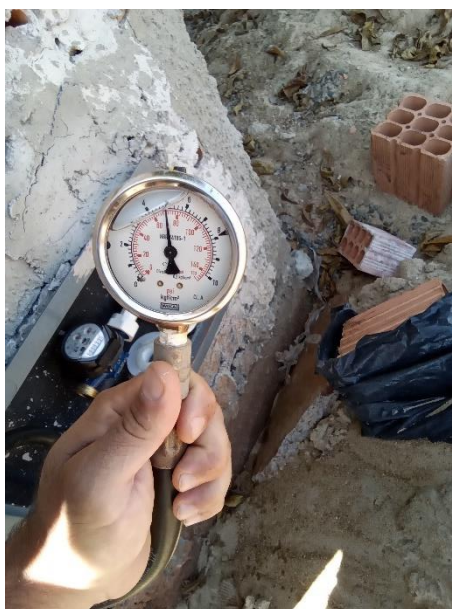
Foto 87 – Medição pressão na rede P01 P = 70 mca

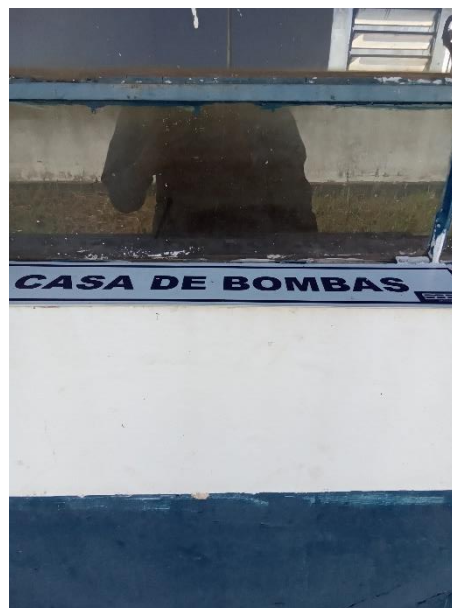
Foto 104 – Placa não colocada na Casa de Bombas EE do Badola

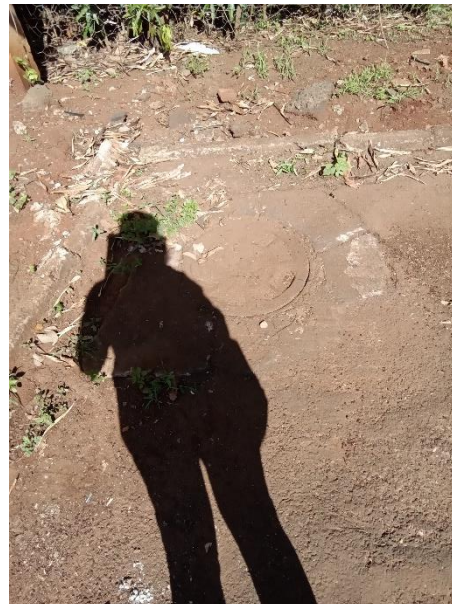
Foto 106 – EE Rua Curitiba

Inexistência de Relatório Operacional	Item 3.1.3 do Manual de Fiscalização ORCIPAR	Não identificado	Em até 180 dias
Ausência de manutenção, limpeza, conservação e segurança	Normas e procedimentos técnicos pertinentes	Foto 106 (limpeza na tampa)	Imediato

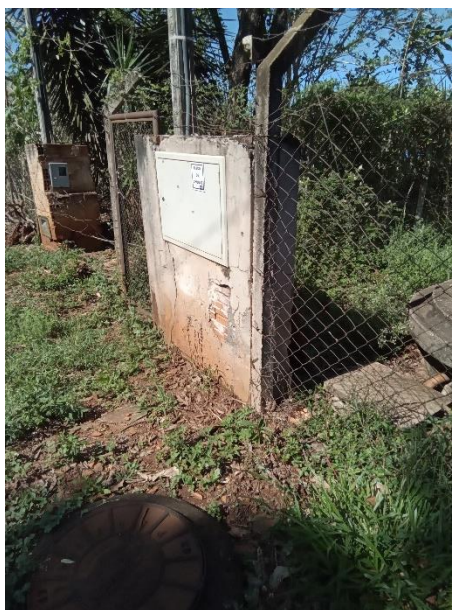
Foto 109 – Frente do quadro de comando EE Abulssef

<b>NÃO CONFORMIDADES</b>	<b>REFERÊNCIA LEGAL</b>	<b>REGISTRO</b>	<b>PRAZO PARA ADEQUAÇÃO</b>
A área não é sinalizada identificando o seu uso	Art. 2º, XI da Lei Federal 11.445/07	Foto 109	Imediato
A área não é iluminada	Art 5.13 da NBR 12208/1992	Foto 109	Em até 180 dias
Não existe projeto da estação elevatória de esgoto	NBR 12208/1992	Não identificado	Em até 180 dias
As instalações elétricas não são adequadas	NBR 5410/1997 e NBR 5410/1997	Sem aterramento e IDR	Em até 180 dias
Sem registros das manutenções realizadas no quadro e demais itens pertencentes a parte elétrica	NBR 5419/2001 e NBR 5410/1997	Não identificado	Imediato
Sem diagrama unifilar atualizado no quadro com especificações do sistema de aterramento	Art. 10.2.3 da NR10 e art. 6.4 da NBR 5419/2001	Não identificado	Em até 180 dias
Sem registros de manutenções na casa de comando	NBR 15.575/2021	Não identificado	Em até 180 dias
Inexistência de Relatório Operacional	Item 3.1.3 do Manual de Fiscalização ORCIPAR	Não identificado	Em até 180 dias

Ausência de manutenção, limpeza, conservação e segurança	Normas e procedimentos técnicos pertinentes	Foto 109 (roçada)	Imediato

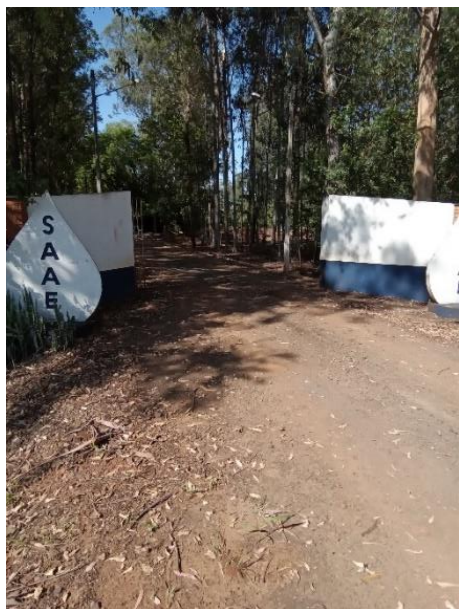
Foto 110 – Identificação ETE (entrada)

<b>NÃO CONFORMIDADES GERAL</b>	<b>REFERÊNCIA LEGAL</b>	<b>REGISTRO</b>	<b>PRAZO PARA ADEQUAÇÃO</b>
Sem inscrição no CTF/APP (IBAMA)	Instrução Normativa IBAMA nº 13/2021.	Não identificado	Em até 180 dias
A área não é sinalizada identificando a ETE	Art. 2º, XI da Lei Federal 11.445/07	Foto 110	Imediato
Inexistência do projeto da ETE	NBR 12209/1922	Não identificado	Em até 180 dias
As estruturas não estão em bom estado de conservação	NBR 5674/1999	Fotos 112 e 117	Em até 180 dias
Ausência de tratamento e/ou destinação correta do lodo	Art. 5.10 da NBR 12209/1922	Não identificado	Em até 180 dias
Ausência de manutenção, limpeza, conservação e limpeza	Normas e procedimentos técnicos pertinentes	Foto 112 e 117	Imediato
<b>MEDIDOR DE VAZÃO</b>	<b>REFERÊNCIA LEGAL</b>	<b>REGISTRO</b>	<b>PRAZO PARA ADEQUAÇÃO</b>
Sem controle das vazões medidas (frequência)	NBR 12209/1992	Não identificado	Imediato
<b>LAGOA ANAERÓBIA</b>	<b>REFERÊNCIA LEGAL</b>	<b>REGISTRO</b>	<b>PRAZO PARA ADEQUAÇÃO</b>

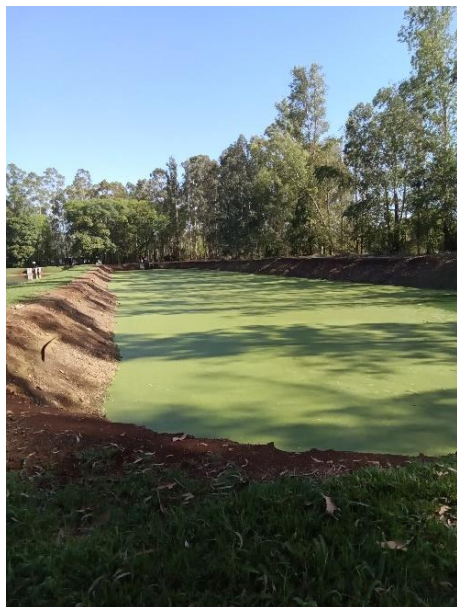
Foto 112 – Lagoa anaeróbia 01

Levantamento de lodo na lagoa ou manchas na superfície	NBR 12209/1992	Fotos 114 e 115	Em até 180 dias
A lagoa não se encontra em boas condições	NBR 12209/1992	Foto 112	Em até 180 dias
<b>LAGOA FACULTATIVA</b>	<b>REFERÊNCIA LEGAL</b>	<b>REGISTRO</b>	<b>PRAZO PARA ADEQUAÇÃO</b>

\*Apresentar projeto da lagoa anaeróbia 01 ou PRAD (Plano de Recuperação da Área Degradada).

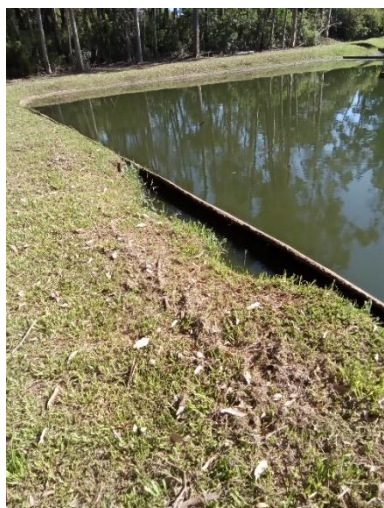
Foto 117 – Taludes da lagoa facultativa

A lagoa não se encontra em boas condições	NBR 12209/1992	Foto 117	Em até 180 dias
Dispositivo de saída da lagoa não está afogado	NBR 12209/1992	Foto 118	Imediato
<b>PARÂMETROS E CONTROLE DE EFLUENTE</b>	<b>REFERÊNCIA LEGAL</b>	<b>REGISTRO</b>	<b>PRAZO PARA ADEQUAÇÃO</b>
Não realizar auto-monitoramento do padrão de lançamento do efluente final	Art. 24 da CONAMA 430/2011	Faltou maio/2021 e dez/2021 sem laudo (laboratório certificado)	Imediato
O efluente tratado não atende aos padrões físico-químicos de lançamento preconizados legislação, licenças ambientais e/ou outorga	CONAMA 430/2011	Anexo 07 (Rel 96717/2021 e 104536/2021 - Nitrogênio amoniacal valor acima do máximo permitido e Rel 7760/2021 DBO e DQO com valor acima da outorga de lançamento)	Imediato
Não é feito o monitoramento de lançamentos e descargas indevidos na rede de esgoto (despejos industriais, caminhões limpa-fossa, etc.)	CONAMA 430/2011	Não identificado	Imediato

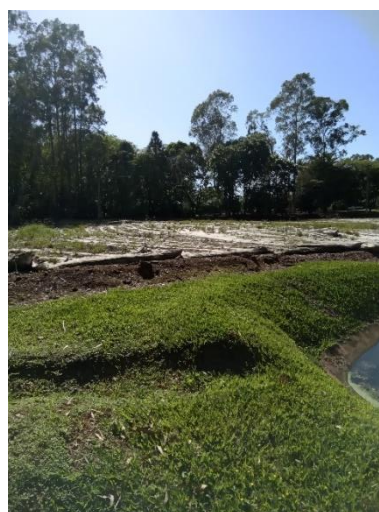
Foto 120 – Material retirado limpeza lagoa anaeróbia 01

\*Verificar situação bag's (Foto 120) – ocorrendo visivelmente contaminação no solo.
