**RELATÓRIO TÉCNICO DE  
FISCALIZAÇÃO 2022  
SAMAE - MARILUZ**

**SERVIÇO AUTÔNOMO MUNICIPAL DE ÁGUA E ESGOTO**

**MARILUZ - PR**

**DEZEMBRO/2022**

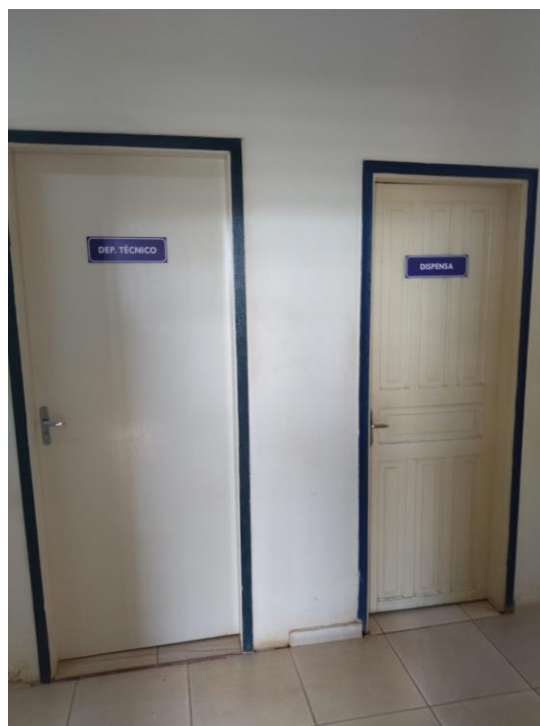
Foto 10: Identificação dos setores (interno).

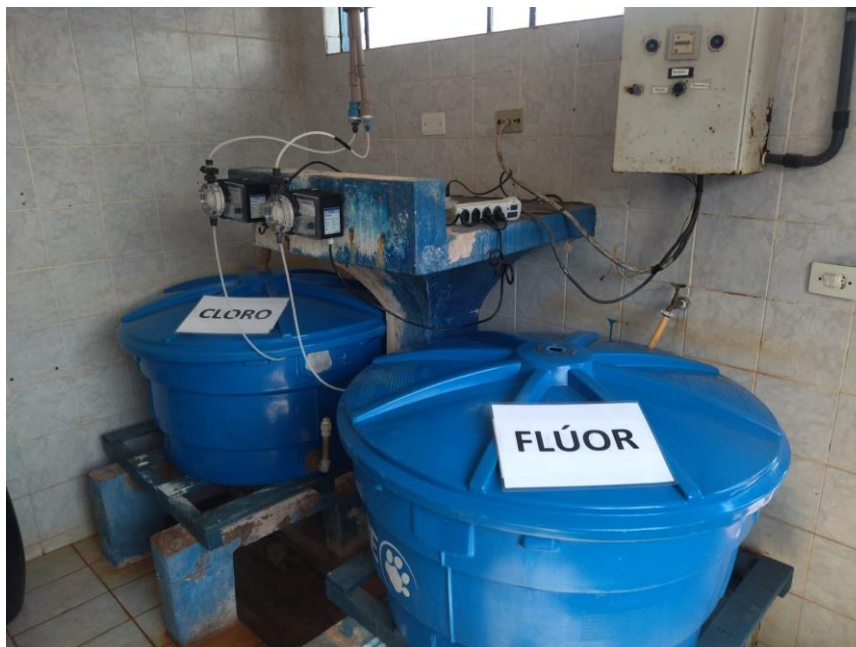
Foto 13: Unidade de tratamento de água.

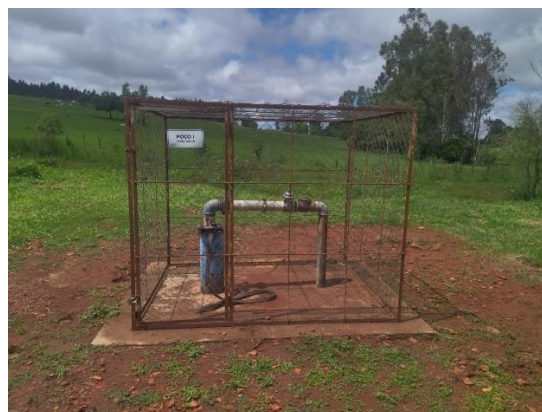
Foto 16: proteção e identificação poço 01.

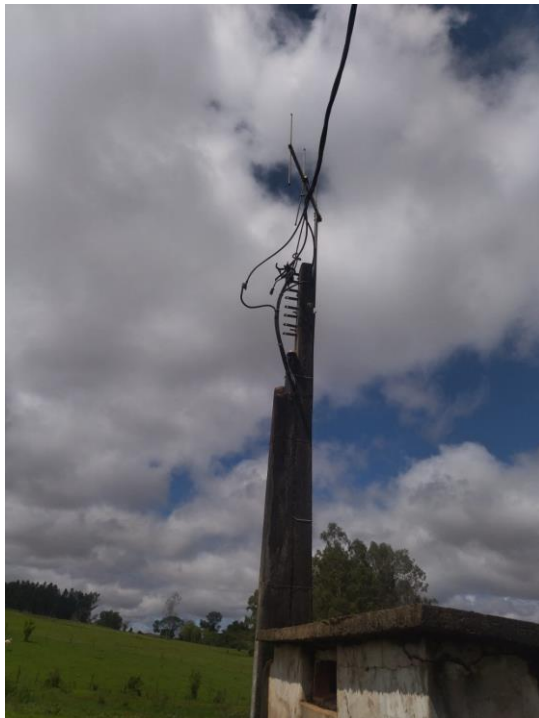
Foto 19: Sistema automatizado (via radio).

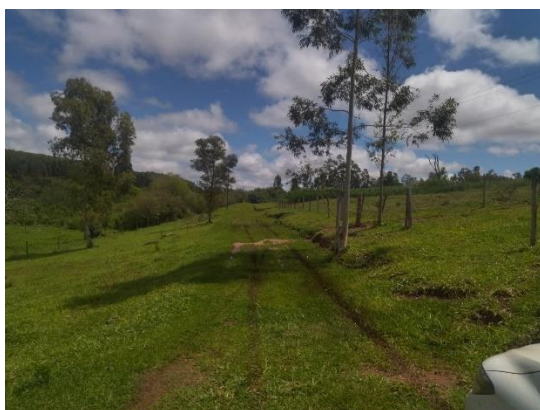
Foto 21: Acesso do poço 01.

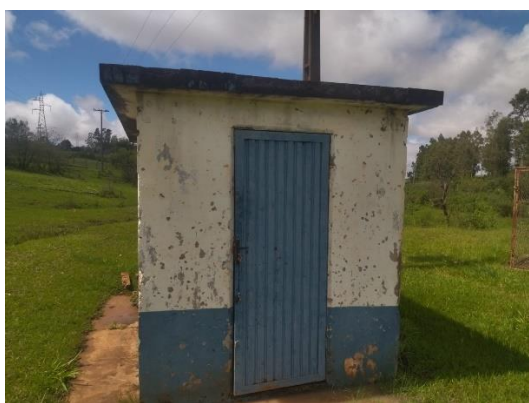
<b>MANANCIAL SUBTERRÂNEO – POÇO 02</b>			
<b>Vazão 40 m³/h</b>			
<b>NÃO CONFORMIDADES</b>	<b>REFERÊNCIA LEGAL</b>	<b>REGISTRO</b>	<b>PRAZO PARA ADEQUAÇÃO</b>
A área não é iluminada	Item 4.1.2 Manual de Fiscalização ORCISPAR	Foto 23 (Falta iluminação externa)	Em até 180 dias
A área não é isolada (com perímetro de segurança contra acesso de pessoas não autorizadas e animais)	Art. 2º, XI da Lei Federal 11.445/07	Foto 24	Em até 180 dias
A área não é sinalizada (identificando o manancial e seu uso para abastecimento público)	Art. 2º, XI da Lei Federal 11.445/07	Foto 25	Em até 180 dias
Não há planos ou programas alternativos para evitar colapsos	Art. 17, §2º do Decreto Federal 7.217/10	-	Em até 180 dias
A água bruta não atende aos padrões de qualidade da água	Portaria GM/SM 5/2017 alterada pela GM/SM 888/2021	Não apresentado	Imediato
Não é realizada rotina de inspeções em busca de	Item 4.1.2 Manual de Fiscalização ORCISPAR	-	Imediato

Foto 23: Falta de iluminação externa

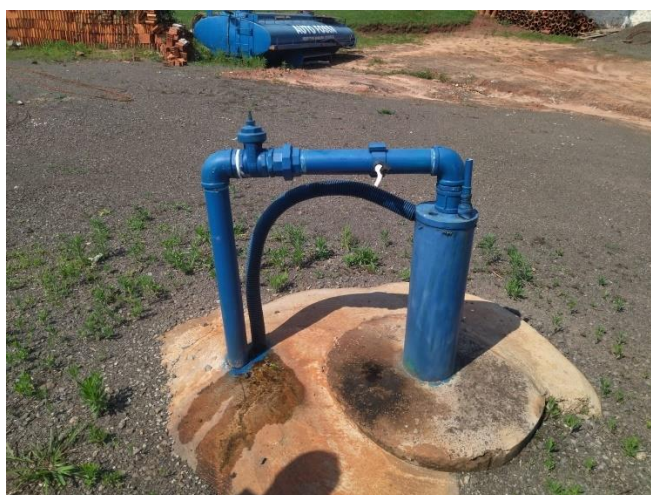
<b>MANANCIAL SUBTERRÂNEO – POÇO 03</b>			
<b>NÃO CONFORMIDADES</b>	<b>REFERÊNCIA LEGAL</b>	<b>REGISTRO</b>	<b>PRAZO PARA ADEQUAÇÃO</b>
A área não é sinalizada (identificando o manancial e seu uso para abastecimento público)	Art. 2º, XI da Lei Federal 11.445/07	Foto 31	Em até 180 dias
Não há planos ou programas alternativos para evitar colapsos	Art. 17, §2º do Decreto Federal 7.217/10	-	Em até 180 dias
A água bruta não atende aos padrões de qualidade da água	Portaria GM/SM 5/2017 alterada pela GM/SM 888/2021	Não apresentados	Imediato
Não é realizada rotina de inspeções em busca de potenciais fontes poluidoras do manancial	Item 4.1.2 Manual de Fiscalização ORCISPAR	Não constatado	Imediato
Ausência de conjunto moto bomba de reserva a disposição	Art. 5.3.2 da NBR 12.214/1992	-	Em até 180 dias
Ausência de identificação da área (conforme outorga IAT)	Art. 2º, XI da Lei Federal 11.445/07	-	Imediato
Ausência de monitoramento dos parâmetros de qualidade de água	Portaria GM/SM 5/2017 alterada pela GM/SM 888/2021	Não apresentado	Imediato

Foto 31: Estrutura do poço 03.

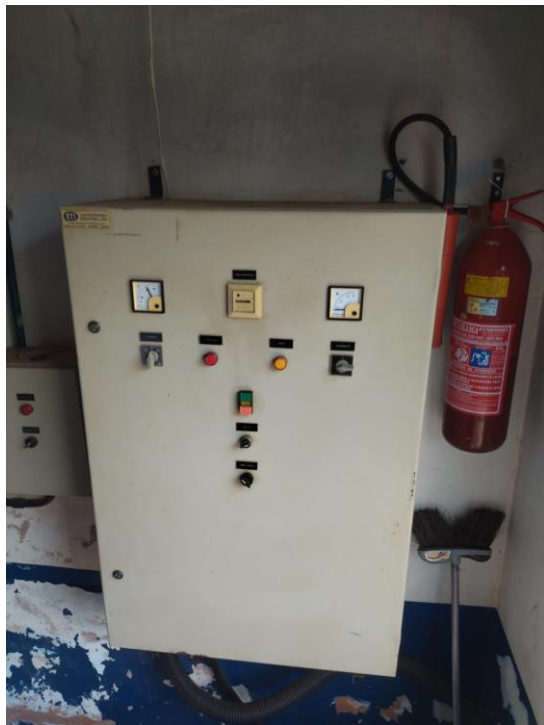
Foto 32: Quadro de comando.

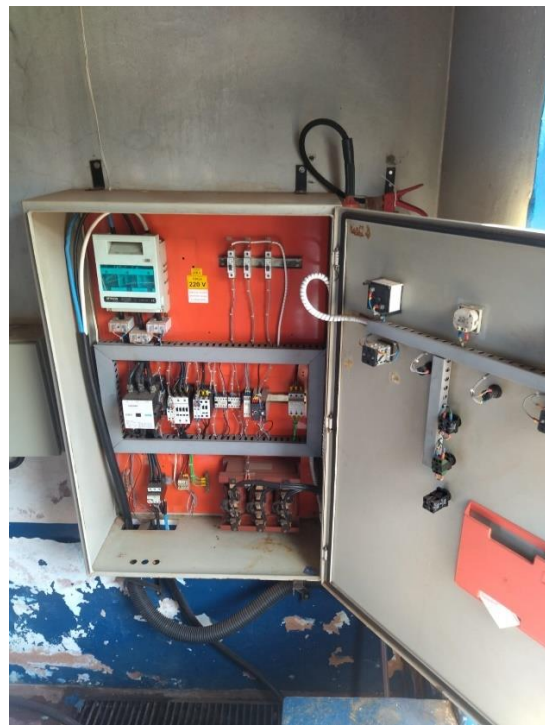
Foto 33: Quadro de comando.

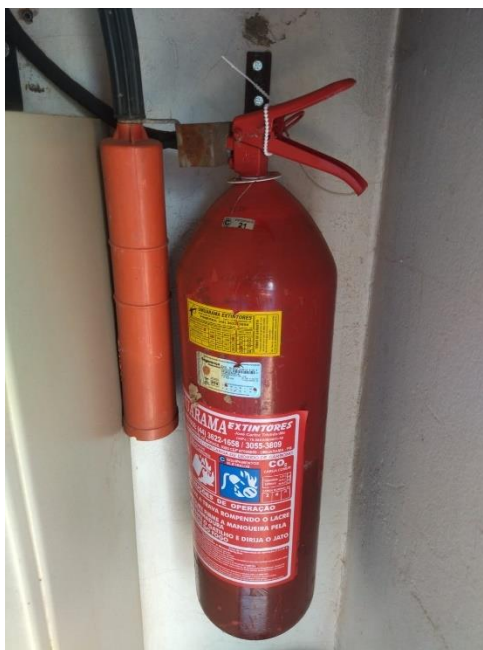
Foto 34: Extintor de incendio.

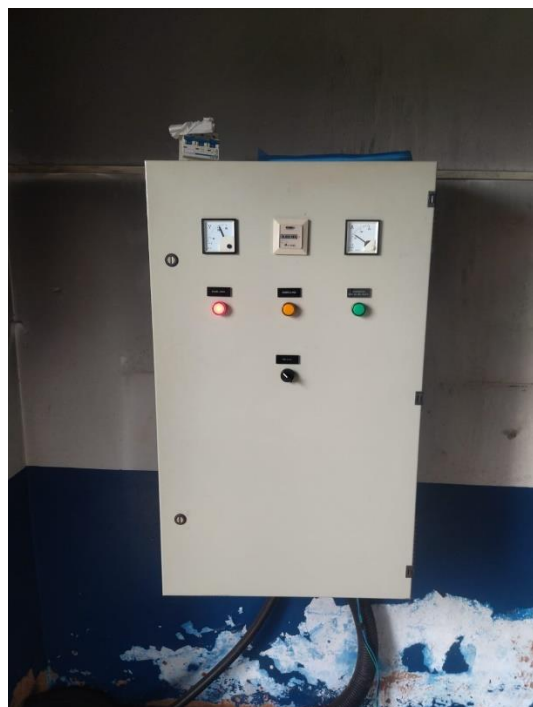
Ausência de macromedidor	Art 4.2 da NBR da NBR 12.212/1992	-	Em até 240 dias
Inexistência de registros das manutenções realizadas no quadro e demais itens pertencentes a parte elétrica	NBR 5419/2001 e NBR 5410/1997	-	Imediato
Inexistência de diagrama unifilar atualizado no quadro com especificações do sistema de aterramento	Art 10.2.3 da NR10 e art 6.4 da NBR 5419/2001	Foto 38 e 39	Em até 180 dias

Foto 38: Quadro de comando.

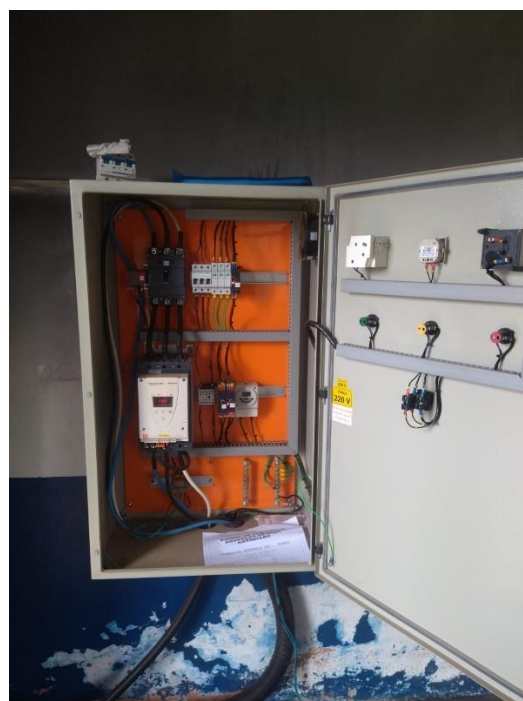
Foto 39: Quadro de comando.

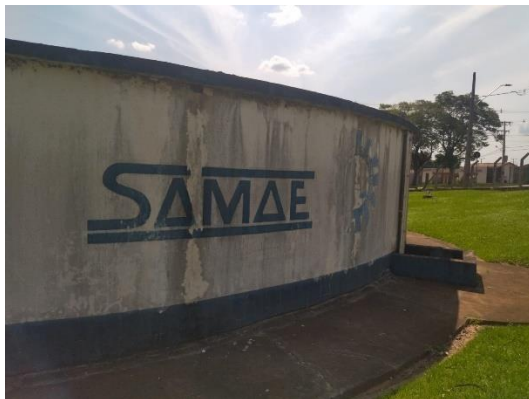
Foto 42: necessidade de pintura.

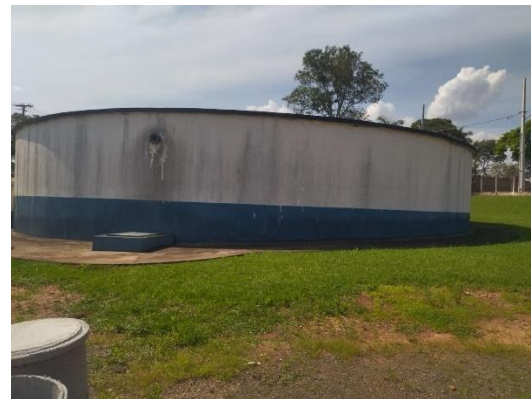
Foto 43: Vista geral do reservatório apoiado.

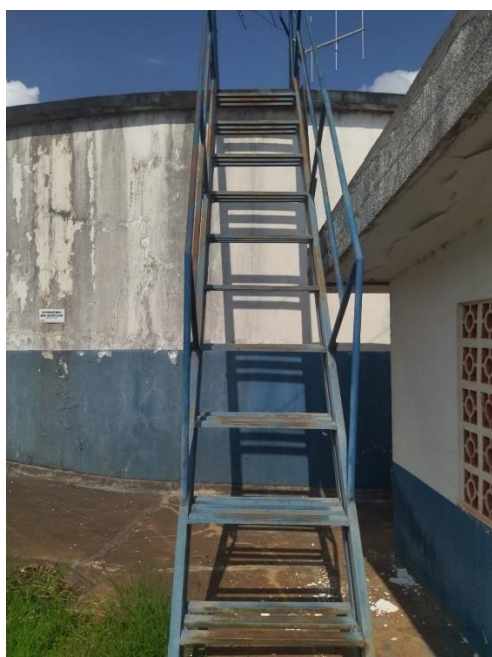
Foto 44: Escadas de acesso.

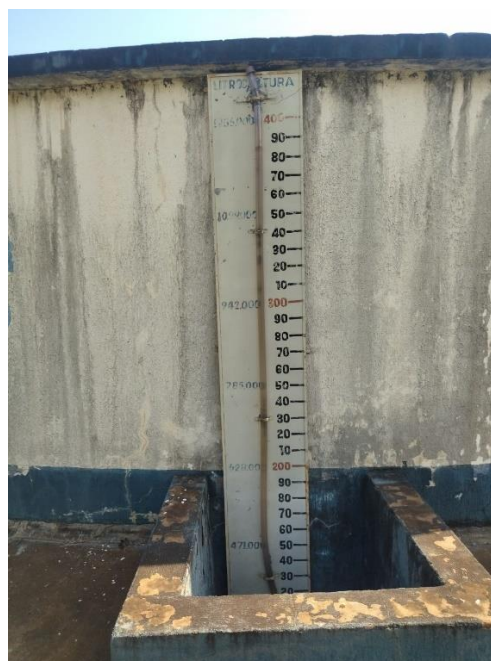
Foto 45: Medição de nível.

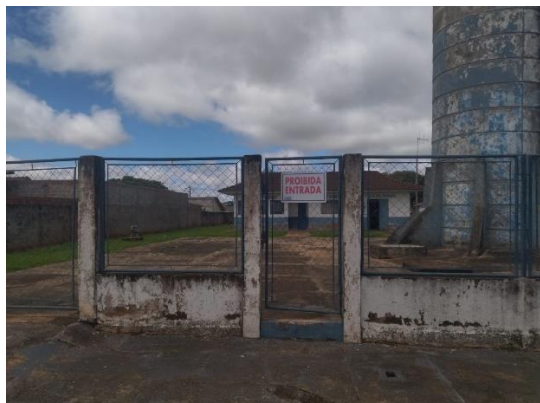
Foto 46: Acesso ao reservatório.

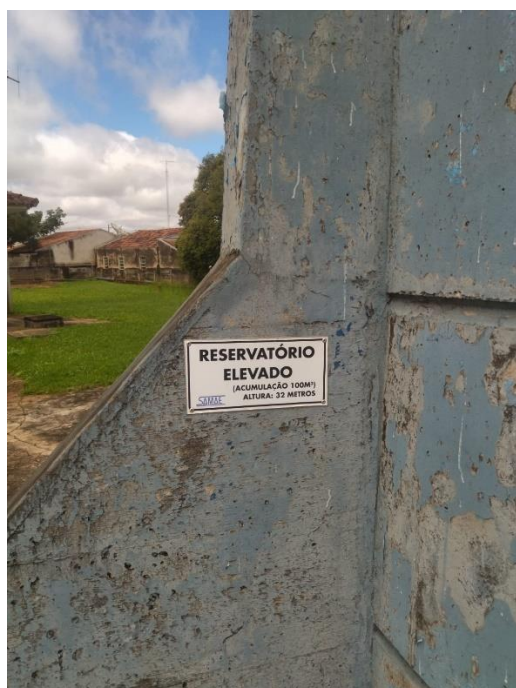
Foto 48: Identificação do reservatório.

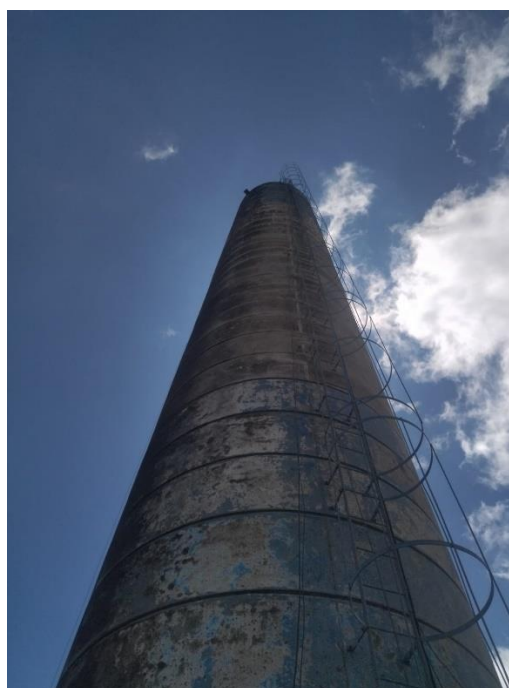
RESERVATÓRIO ELEVADO – PRAÇA CENTRAL			
CAPACIDADE 100 m <sup>3</sup>			
NÃO CONFORMIDADES	REFERÊNCIA LEGAL	REGISTRO	PRAZO PARA ADEQUAÇÃO
A área não é sinalizada (identificando a finalidade)	Art. 2º da Lei Federal 11.445/07	-	Em até 180 dias
Não há medidor de nível. Não é feito acompanhamento e anotação	Art. 5.15.1 da NBR 12217/1994	-	Imediato
Limpeza e desinfecção não é feita adequadamente	Art. 5.1 da Anbr 15527/2007	Não apresentado	Em até 180 dias
Não há macromedição (saída e/ou entrada)	Art. 5.7 da NBR 12217/1994	-	Em até 240 dias
Reservatório não está em boas condições	NBR 12217/1994	Foto 49 necessidade de pintura e reparos	Em até 180 dias

Foto 49: Escadas de acesso.

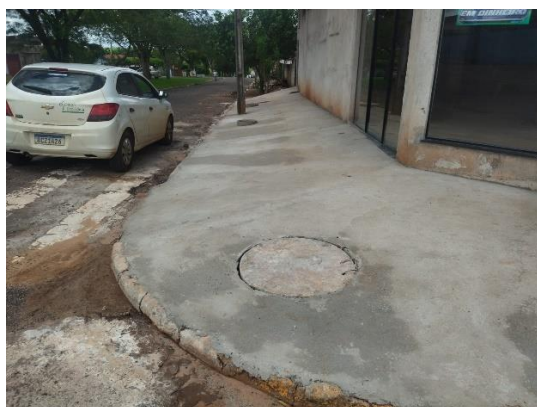
Foto 51: Caixas de manobra de rede.

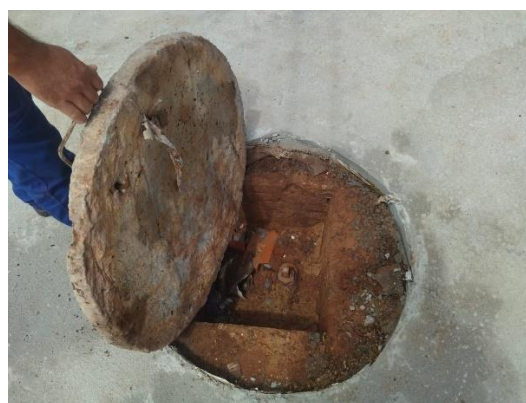
Foto 52: Interior caixas de manobra.

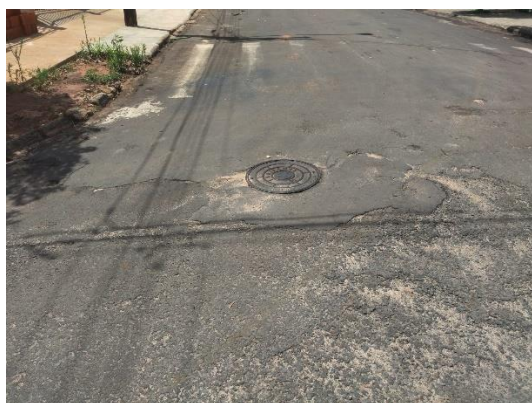
Foto 59: Ponto de verificação de esgoto

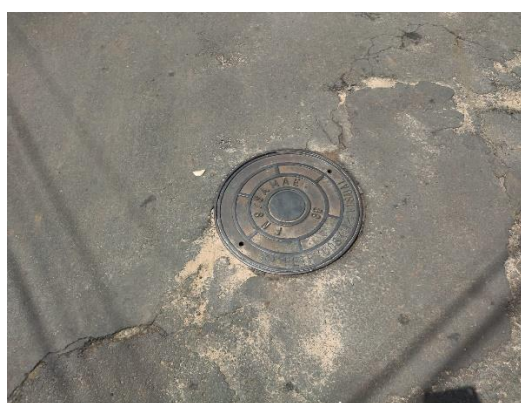
Foto 60: Tampa dos pontos de verificação de esgoto.

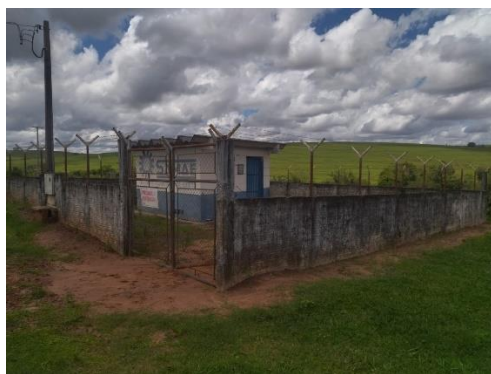
EEE 01			
NÃO CONFORMIDADES	REFERÊNCIA LEGAL	REGISTRO	PRAZO PARA ADEQUAÇÃO
A área não é iluminada	Art 5.13 da NBR 12208/1992	Foto 61	Em até 180 dias
Não existe projeto da estação elevatória de esgoto	NBR 12208/1992	Não apresentado	Em até 180 dias
As bombas e tubulações não se encontram em boas condições	Arts.5.1 e 5.7 da NBR 12208/1992	Foto 62	Em até 180 dias
Ausência de conjunto moto-bombareserva	Art. 4.2.3.4 da NBR 12208/1992	Foto 63	Em até 240 dias
Existência de locais sem guarda-corpos ou escadas adequadas	Art. 5.10 da NBR 12208/1993	Foto 65	Imediato
As instalações não estão em	NBR 5674/1999	-	Em até 180 dias

Foto 61: Ausência de iluminação externa.

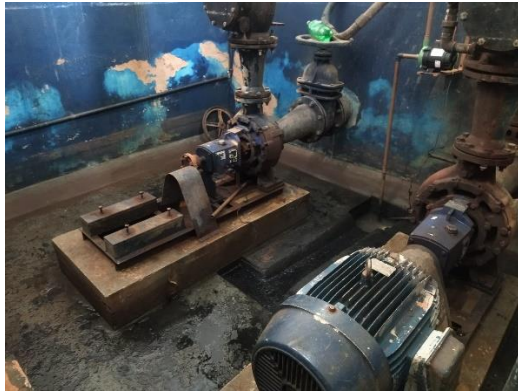
Foto 63: Ausencia de bombas reservas.

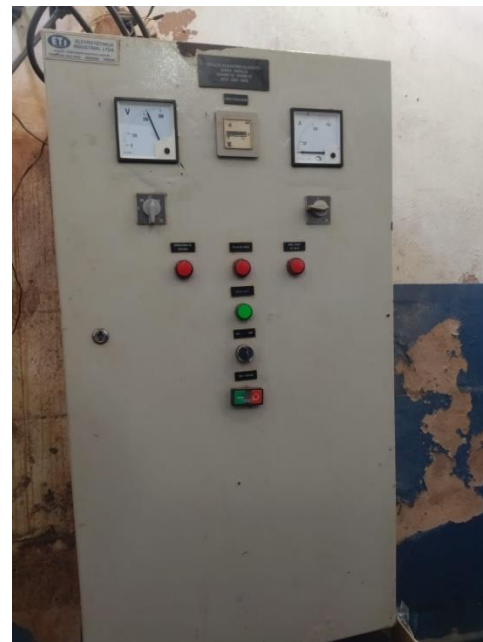
Foto 66: Quadro de comando.

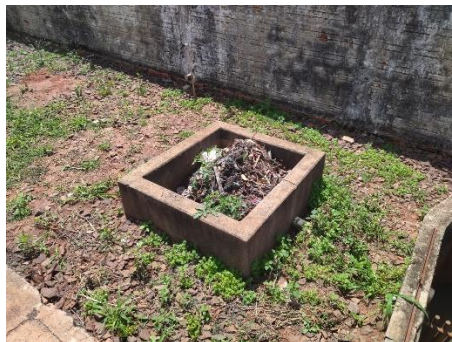
Foto 67: Disposição inadequada de lodo.

- Local sem estrada de acesso a EEE (foto 72);
- Falta de manutenção, limpeza, capina e pintura interna e externa;
- Lodo proveniente da limpeza do sistema primário sendo armazenado de forma incorreta, providenciar recipientes fechados.

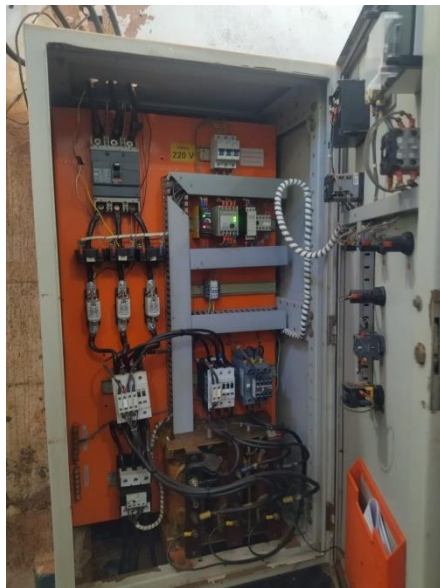
Foto 68: Quadro de comando.

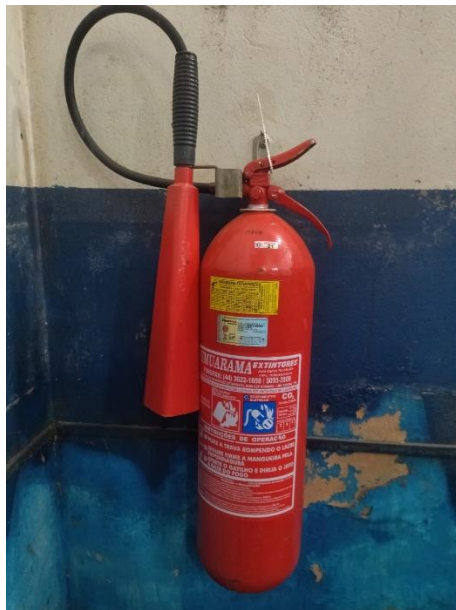
Foto 70: Extintores de incendio.

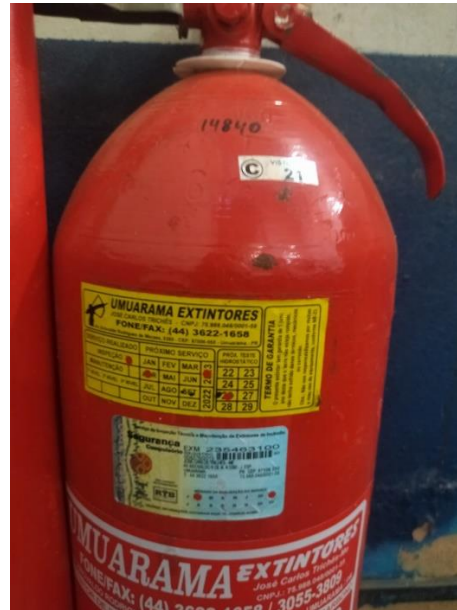
Foto 71: Extintores de incendio

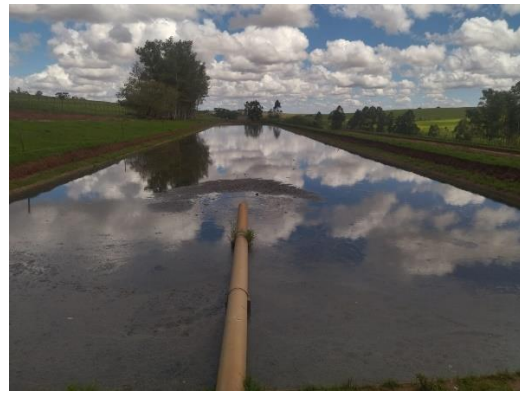
Presença de materiais flutuantes no lançamento, em desacordo com CONAMA 430/2011	CONAMA 430/2015	Foto 74	Em até 180 dias
<b>GRADEAMENTO</b>			
<b>NÃO CONFORMIDADES</b>	<b>REFERÊNCIA LEGAL</b>	<b>REGISTRO</b>	<b>PRAZO PARA ADEQUAÇÃO</b>
Gradeamento existente não coincide com o projeto	Art. 6.1.1 da NBR 12209/1992 e art.5.3 da NBR 12208/1992	Não apresentado projeto	Imediato
<b>CAIXA DE AREIA</b>			
<b>NÃO CONFORMIDADES</b>	<b>REFERÊNCIA LEGAL</b>	<b>REGISTRO</b>	<b>PRAZO PARA ADEQUAÇÃO</b>

Notas\*: Lagoa anaeróbia 02 (desativada), presença excessiva de lodo na lagoa anaeróbia 01, ausência de monitoramento analítico.

Foto 74: sinais de assoreamento (lagoa anaeróbia 01).

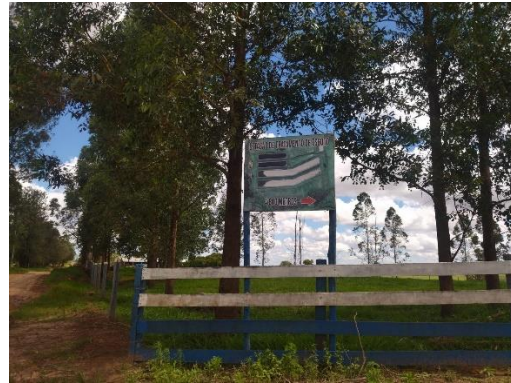
Foto 76: Identificação de entrada na ETE.

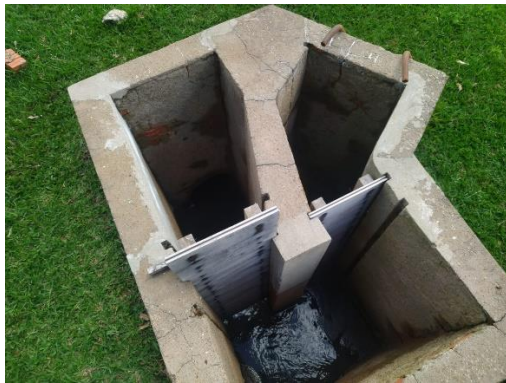
Foto 79: Caixas de divisão de fluxo.

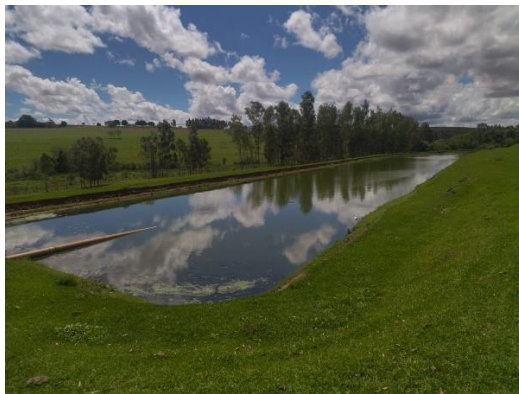
Foto 81: Vista geral (lagoa facultativa).

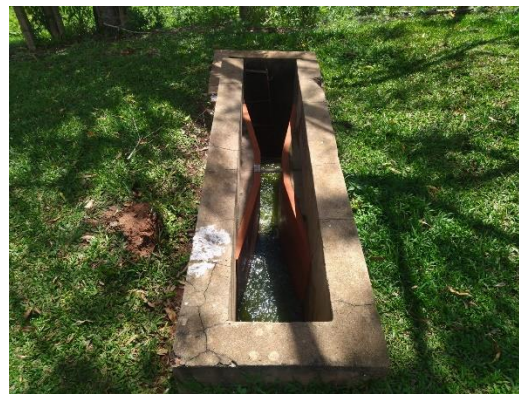
Foto 82: Calha parshell (saída).
