**RELATÓRIO TÉCNICO DE
FISCALIZAÇÃO 2022
SAMAE – IGUARAÇU**

SAMAE – IGUARAÇU

IGUARAÇU - PR

DEZEMBRO/2022

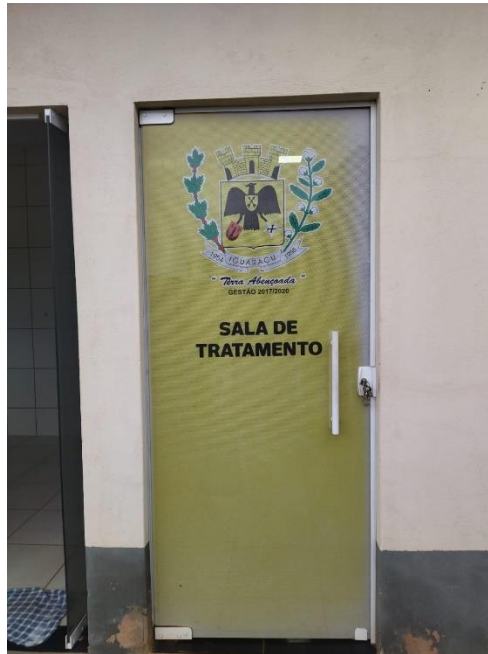
Foto 18: Identificação da Unidade de Tratamento.

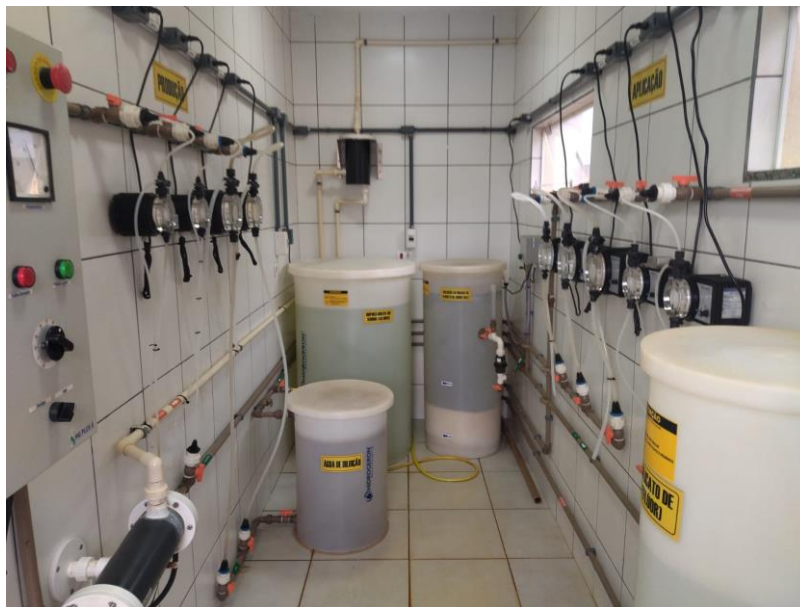
Foto 19: Unidade de tratamento, bombas dosadoras (gerador de cloro).

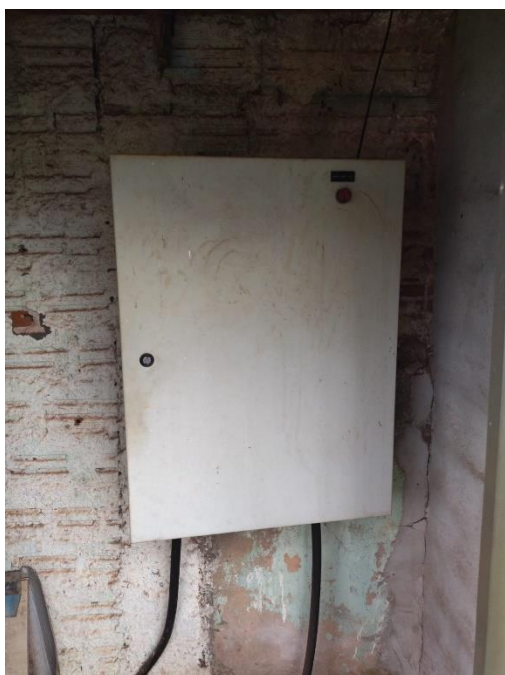
Foto 23: Quadro de comando poço 01.

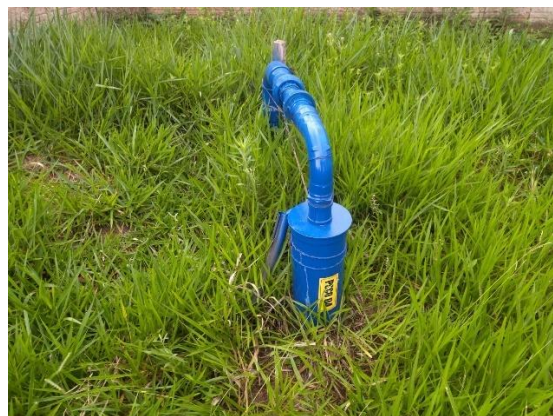
Ausência de manutenção, limpeza, conservação e segurança	Normas e procedimentos técnicos pertinentes	Foto 31 (Capina)	Imediato
Inexistência de Relatório Operacional	Item 3.1.3 Manual de Fiscalização ORCIPAR	-	Em até 180 dias
Ausência de medição de nível	Art 4.2 da NBR da NBR 12.212/1992	Foto 32	Em até 180 dias
A área da laje de proteção é inferior a 1 m ²	NBR 12.244/2006	Foto 32	Em até 180 dias
A espessura da laje de proteção é inferior a 15 cm	NBR 12.244/2006	-	Em até 180 dias
Inexistência de horímetro em funcionamento	NBR 12.212/1992	Foto 32	Em até 180 dias
Inexistência de bomba reserva à disposição	NBR 12.212/1992	-	Em até 240 dias
Não é realizada limpeza periódica do poço	NBR 12.212/1992	-	Imediato

Foto 32: Instalações do poço.

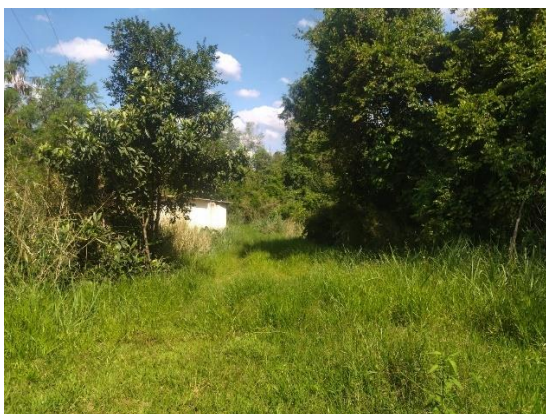
Foto 42: Acesso a mina.

RESERVATÓRIO ENTERRADO – MINA			
NÃO CONFORMIDADES	REFERÊNCIA LEGAL	REGISTRO	PRAZO PARA ADEQUAÇÃO
A área não é isolada (perímetro de segurança)	Art. 5.16.8 da NBR 12217/1994	Foto 42	Em até 180 dias
A área não é sinalizada (identificando a finalidade)	Art. 2º da Lei Federal 11.445/07	Foto 43	Em até 180 dias
Reservatório sem tampas de inspeção em boas condições	Art. 5.13 da NBR 12217/1994	Foto	Imediato
Inexistência de telas de proteção contra entrada de insetos e pequenos animais nas tubulações de ventilação	Art. 5.14 da NBR 12217/1994	Não identificado	Imediato
Extravasador está inadequado	Art. 5.10 da NBR 12217/1994	Não identificado	Em até 180 dias
Não há medidor de nível. Não é feito acompanhamento e anotação	Art. 5.15.1 da NBR 12217/1994	Nao identificado	Imediato
Limpeza e desinfecção não é feita adequadamente	Art. 5.1 da Anbr 15527/2007	Não apresentado	Em até 180 dias
Reservatório não está em boas condições	NBR 12217/1994	-	Em até 180 dias

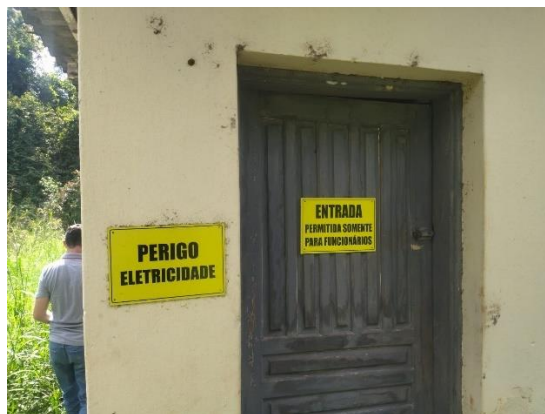
Foto 43: Sinalização do abrigo da mina.

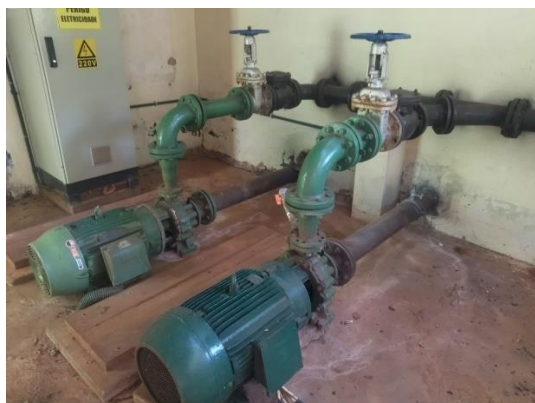
Foto 45: Conjunto moto bomba.

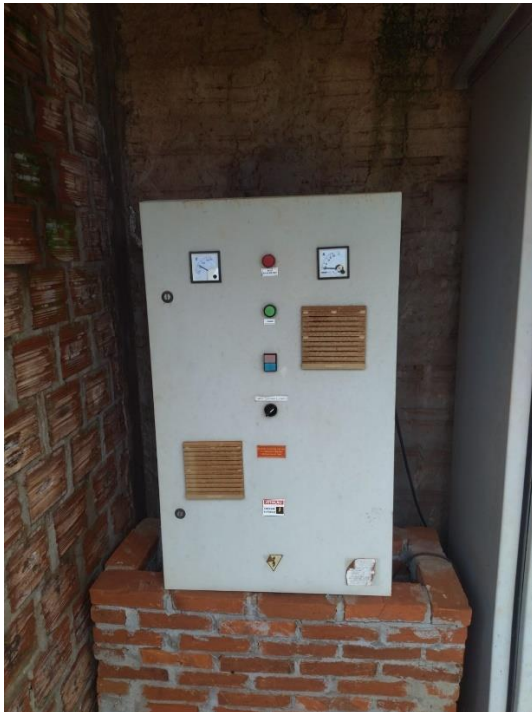
Foto 51: Quadro de comando.

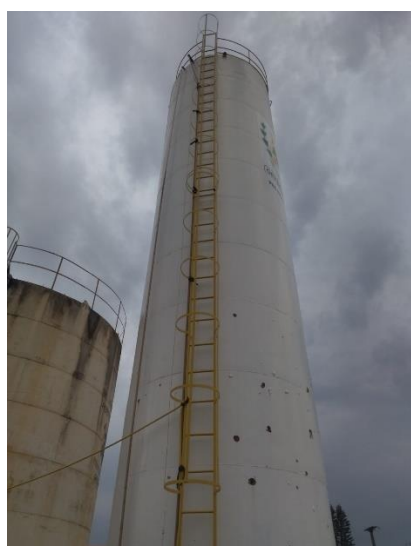
Foto 54: Escada e guarda corpo.

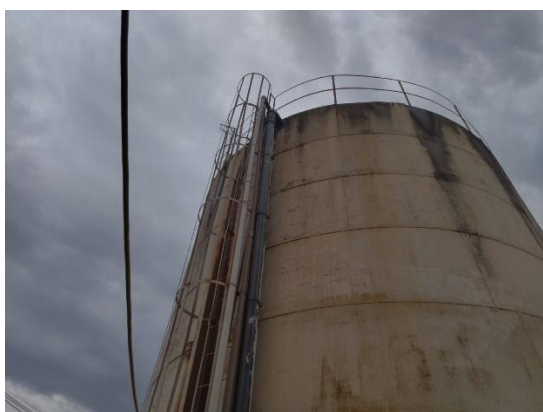
Foto 56: Escadas e guarda corpo.

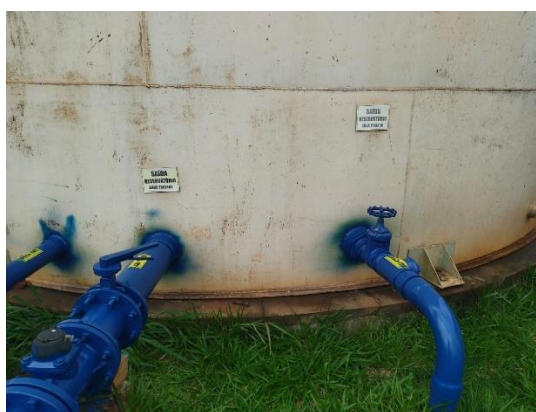
Foto 57: Medidor de vazão (saída).

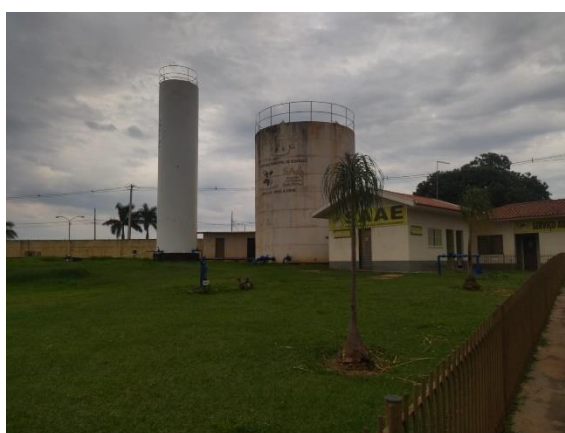
Foto 58: Vista Geral (reservatórios)
