**RELATÓRIO TÉCNICO DE FISCALIZAÇÃO**  
**Nº 27/2023**

**Serviço Autônomo de Água e Esgoto**  
**Porto Barreiro - SAMAE**

**MARINGÁ - PR**  
**DEZEMBRO/2023**

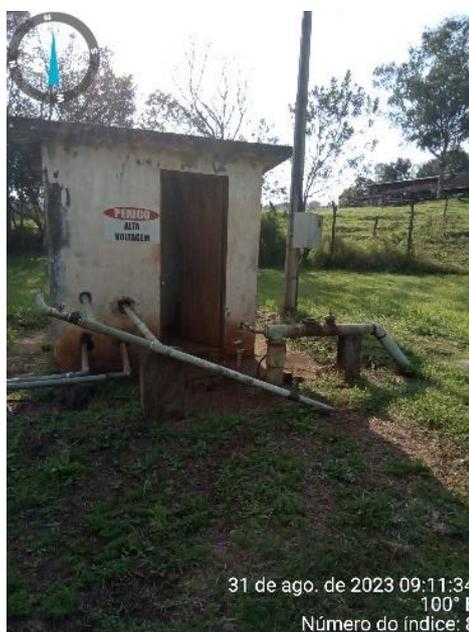
**Figura 17 - Poço 1**

ELEVATÓRIAS	REFERÊNCIA LEGAL	REGISTRO	PRAZO PARA ADEQUAÇÃO
A área não é sinalizada (identificando seu uso para abastecimento público e nome)	Art. 2º, XI da Lei Federal 11.445/07	Figuras 16 e 17	Em até 180 dias
As estruturas não estão em bom estado de conservação	NBR 5674/1999	Figuras 19 e 37	Em até 180 dias
As instalações elétricas não são adequadas	NBR 5410/1997 e NR 10	Figuras 20, 21 e 24	Em até 180 dias
As instalações elétricas não estão em bom estado de conservação	NBR 5410/1997 e NR 10	Figuras 18, 20, 21 e 24	Em até 180 dias

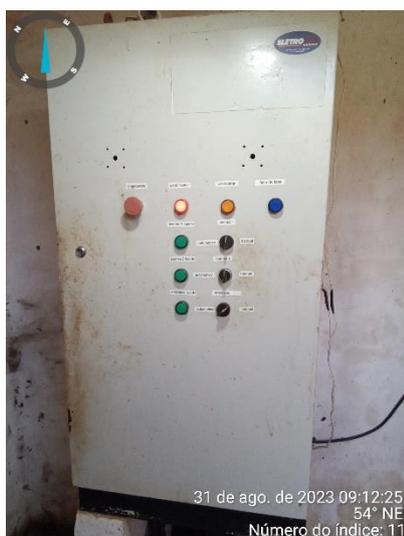
**Figura 20 - Quadro de energia do poço  
1(fechado)**

As bombas não estão protegidas por válvula de retenção	NBR 12.214/1992	Figura 37	Em até 180 dias
Inexistência de dispositivos de proteção contra Golpe de Aríete	NBR 12.214/1992	Figura 37	Em até 180 dias
Inexistência de horímetro em funcionamento	NBR 12.212/1992	Figura 20	Em até 180 dias
Sistema não automatizado	Normas e procedimentos técnicos pertinentes	Não identificado	Em até 365 dias
O sistema não é operado à distância	Normas e procedimentos técnicos pertinentes	Não identificado	Em até 365 dias

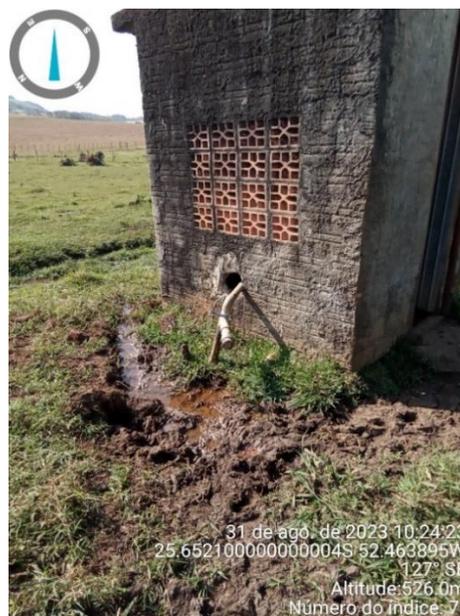
**Figura 28 - Lateral da casa de comando do poço 2**

A área não é isolada (com perímetro de segurança contra acesso de pessoas não autorizadas e animais)	Art. 2º, XI da Lei Federal 11.445/07	Figuras 35 e 36	Em até 180 dias
A área não é sinalizada (identificando seu uso para abastecimento público e nome)	Art. 2º, XI da Lei Federal 11.445/07	Figuras 26 e 29	Em até 180 dias
As estruturas não estão em bom estado de conservação	NBR 5674/1999	Figuras 31 e 41	Em até 180 dias
As instalações elétricas não estão em bom estado de conservação	NBR 5410/1997 e NR 10	Figuras 31, 32, 33 e 34	Em até 180 dias
Inexistência de registros das manutenções realizadas no quadro e demais itens pertencentes a parte elétrica	NBR 5419/2001 e NBR 5410/1997	Não identificado	Imediato
Inexistência de diagrama unifilar atualizado no quadro com especificações do sistema de aterramento	Art. 10.2.3 da NR10 e art 6.4 da NBR 5419/2001	Não identificado	Em até 180 dias
Ausência de extintor	Art. 10.9 da NR 10, art. 23.1 da NR 23 e Art 5.2.1.1 da NPT 021/2014 do Corpo de Bombeiros do Paraná	Não identificado	Imediato

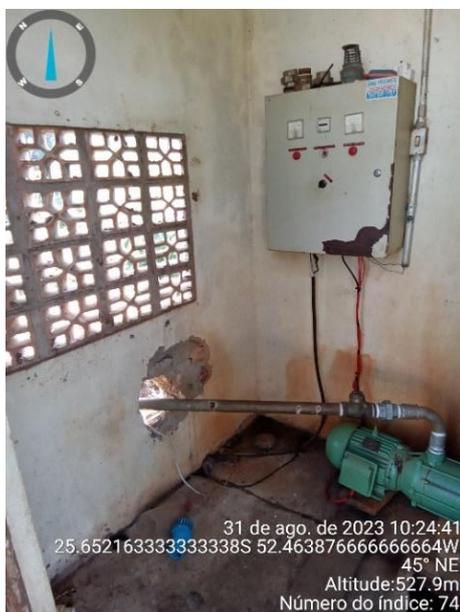
**Figura 31 - Casa de comando do poço 2  
(interno)**

Inexistência de registros de manutenções na casa de comando	NBR 15.575/2021	Não identificado	Em até 180 dias
Ausência de manutenção, limpeza, conservação e segurança	Normas e procedimentos técnicos pertinentes	Figura 31	Imediato
Inexistência de Relatório Operacional	Item 3.1.3 Manual de Fiscalização ORCISPAR	Não identificado	Imediato
Não há conjunto motobomba reserva à disposição	Art. 5.3.2 da NBR 12.214/1992	Figura 41	Em até 240 dias
As bombas não estão protegidas por válvula de retenção	NBR 12.214/1992	Não identificado	Em até 180 dias
Inexistência de dispositivos de proteção contra Golpe de Aríete	NBR 12.214/1992	Não identificado	Em até 180 dias
Inexistência de horímetro em funcionamento	NBR 12.212/1992	Figura 32	Em até 180 dias
Sistema não automatizado	Normas e procedimentos técnicos pertinentes	Não identificado	Em até 365 dias
O sistema não é operado à distância	Normas e procedimentos técnicos pertinentes	Não identificado	Em até 365 dias

- As casas de comando necessitam de reformas, limpeza e organização (elevatórias do poço 01 e mina 01).
- Recomenda-se a colocação de tela mosquiteira nas aberturas de tijolos vazados.
- Não identificado a presença de horímetro, relatório operacional e relatório de manutenções.
- Instalação de iluminação na casa de comando da mina 01;
- Relatórios de limpeza devem ser apresentados e estar devidamente assinados;
- Não identificado extintores de incêndio próximo aos quadros de energias de nenhuma das elevatórias;

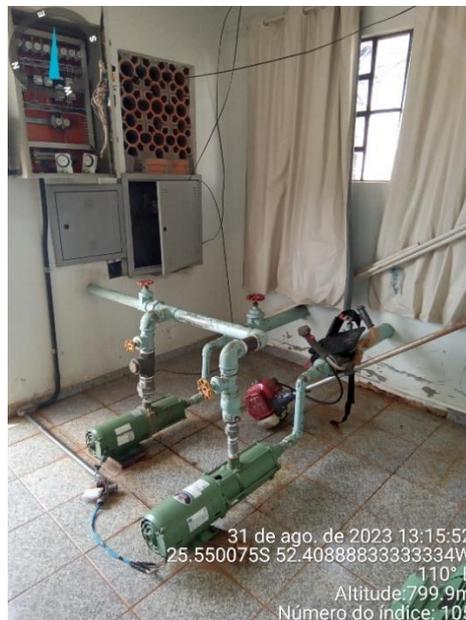
**Figura 43 - Bombas na estação de tratamento**

Inexistência de Relatório Operacional	Item 3.1.3 Manual de Fiscalização ORCISPAR	Não identificado	Imediato
As bombas não estão protegidas por válvula de retenção	NBR 12.214/1992	Figuras 43 e 44	Em até 180 dias
Inexistência de dispositivos de proteção contra Golpe de Aríete	NBR 12.214/1992	Não identificado	Em até 180 dias
Inexistência de horímetro em funcionamento	NBR 12.212/1992	Figura 45	Em até 180 dias
Sistema não automatizado	Normas e procedimentos técnicos pertinentes	Não identificado	Em até 365 dias
O sistema não é operado à distância	Normas e procedimentos técnicos pertinentes	Não identificado	Em até 365 dias

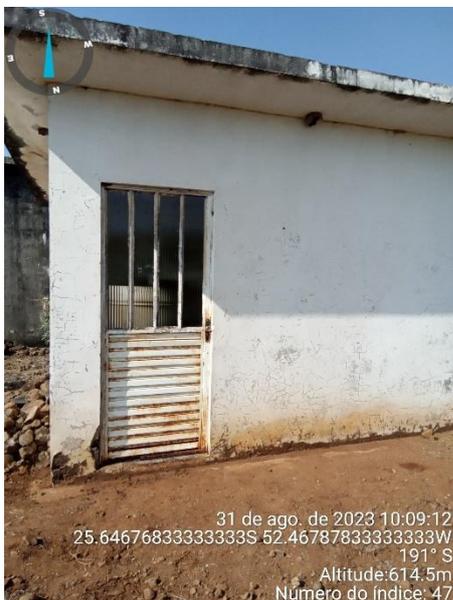
**Figura 63 - UTA do reservatório**

UNIDADE DE TRATAMENTO DE ÁGUA	REFERÊNCIA LEGAL	REGISTRO	PRAZO PARA ADEQUAÇÃO
A área não é sinalizada (identificando a finalidade)	Art, 2º, XI da Lei Federal 11.445/07	Figuras 63 e 70	Imediato
Não aplicação de Flúor à água tratada	Portaria GM/SM 5/2017 alterada pela GM/SM 888/2021	Não identificado	Imediato
Estocagem inadequada de produtos químico	Normas e procedimentos técnicos pertinentes	Figuras 66 e 67	Em até 180 dias

Sem registros de manutenções na casa de comando	NBR 15.575/2021	Não identificado	Em até 180 dias
Ausência de manutenção, limpeza, conservação e segurança	Normas e procedimentos técnicos pertinentes	Figuras 63, 66 e 67	Imediato
Inexistência de Relatório Operacional	Item 3.1.3 Manual de Fiscalização ORCISPAR	Não identificado	Imediato

- UTA necessita de reforma (Figuras 63 a 67).
- Colocar tela tipo mosquiteira nas aberturas (recomenda deixar com tijolos vazados as aberturas para iluminação e ventilação)

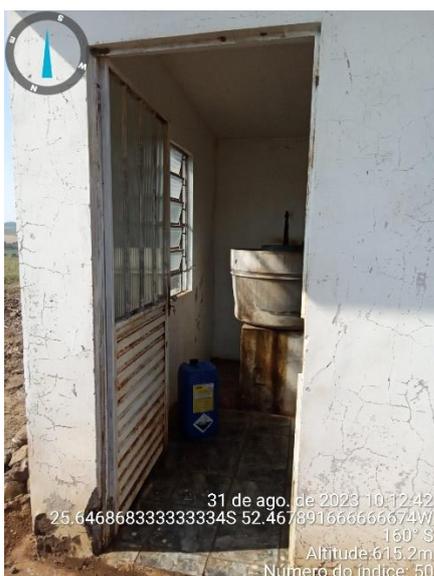
**Figura 65 - Entrada da UTA**

Ausência de manutenção, limpeza, conservação e segurança	Normas e procedimentos técnicos pertinentes	Figuras 65, 66 e 67	Imediato
Ausência de EPIs para os operadores (óculos, luvas, etc.)	NR 15 e Art. 5.18.4 da NBR 13035/1993	Não identificado	Imediato
Ausência de extintor de incêndio	Art. 10.9 da NR 10, art 23.1 da NR 23 e Art 5.2.1.1 da NPT 021/2014 do Corpo de Bombeiros do Paraná	Não identificado	Imediato
As instalações elétricas não são adequadas	NBR 5410/1997 e NR 10	Figura 69	Em até 180 dias
As instalações elétricas não estão em bom estado de conservação	NBR 5410/1997 e NR 10	Figura 69	Em até 180 dias
Os sinalizadores do quadro de comando não estão funcionando corretamente	NBR 5410/1997 e NR 10	Figura 69	Em até 180 dias
Falta de registros das manutenções realizadas no quadro e demais itens pertencentes a parte elétrica	NBR 5419/2001 e NBR 5410/1997	Não identificado	Imediato
Inexistência de diagrama unifilar atualizado no quadro com especificações do sistema de aterramento	Art. 10.2.3 da NR10 e art 6.4 da NBR 5419/2001	Não identificado	Em até 180 dias

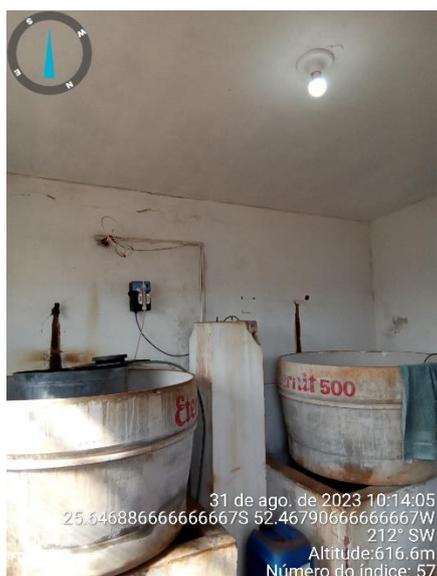
**Figura 66 - Dosadora e tanques**

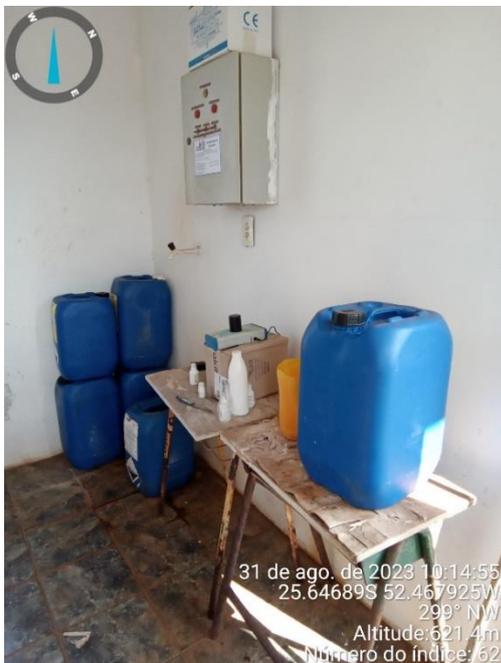
**Figura 67 - Produtos químicos na UTA**

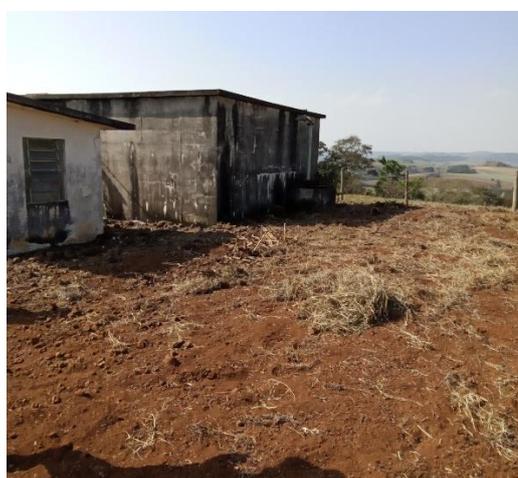
**Figura 71 - Reservatório**

SISTEMA DE RESEVAÇÃO	REFERÊNCIA LEGAL	REGISTRO	PRAZO PARA ADEQUAÇÃO
A área não é sinalizada (identificando a finalidade)	Art. 2º da Lei Federal 11.445/07	Figuras 70 e 71	Em até 180 dias
Existência de vazamentos aparentes	Art. 2º, XI da Lei Federal 11.445/07	Figura 72, 73, 76 e 77	Em até 180 dias
Instalações não estão dentro das normas de segurança (escada/guarda corpo)	Art 5.16 da NBR 12217/1994	Figura 76	Imediato
Inexistência de telas de proteção contra entrada de insetos e pequenos animais nas tubulações de ventilação	Art. 5.14 da NBR 12217/1994	Figura 75	Imediato
Instalação hidráulica não é adequada e não está em boas condições	NBR 12217/1994	Figuras 75 e 76	Imediato
Não há medidor de nível. Não é feito acompanhamento e anotação	Art. 5.15.1 da NBR 12217/1994	Não identificado	Imediato
Reservatório não está em boas condições	NBR 12217/1994	Figuras 71 a 77	Em até 180 dias
Existência de locais sem guarda-corpos ou escadas ou em situação inadequada	Art. 5.16 da NBR 12217/1994	Figura 76	Em até 180 dias
