**RELATÓRIO TÉCNICO DE FISCALIZAÇÃO**  
**Nº 31/2023**

**Serviço Autônomo Municipal de Água e Esgoto**  
**De Pato Bragado - SABRA**

**MARINGÁ - PR**  
**DEZEMBRO/2023**

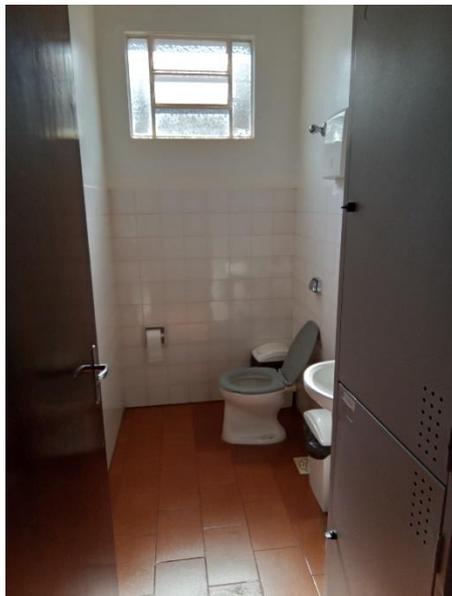
Foto 09 – BWC sem acessibilidade

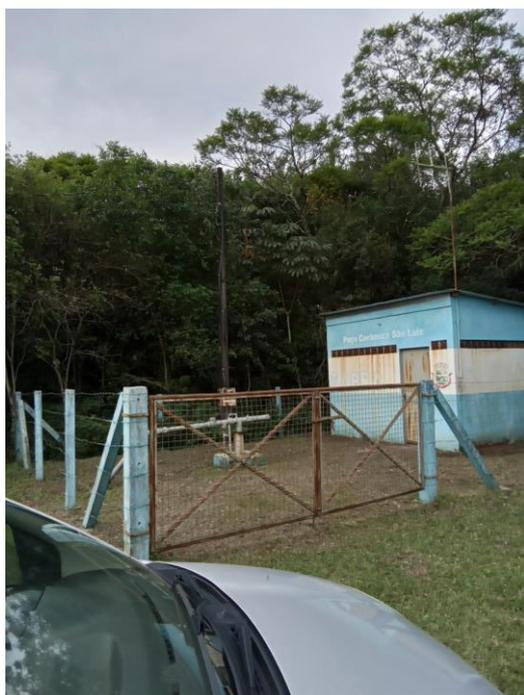
Foto 13 – Isolamento da área e identificação

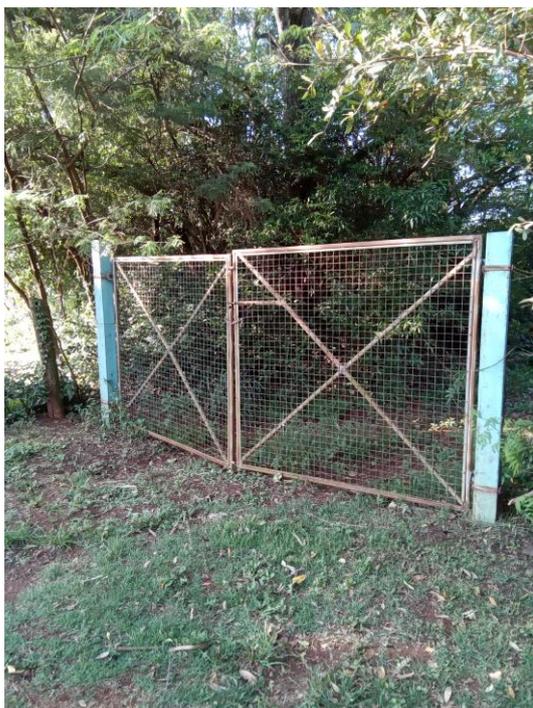
<b>NÃO CONFORMIDADES MANANCIAL SUBTERRÂNEO</b>	<b>REFERÊNCIA LEGAL</b>	<b>REGISTRO</b>	<b>PRAZO PARA ADEQUAÇÃO</b>
As instalações não estão em bom estado de conservação	NBR 5674/1999	Foto 22	Em até 180 dias
Ausência de identificação da área (conforme outorga IAT)	Art. 2º, XI da Lei Federal 11.445/07	Foto 21 e 22	Imediato
Ausência de monitoramento dos parâmetros de qualidade de água	Portaria GM/SM 5/2017 alterada pela GM/SM 888/2021	Anexo 01	Imediato
Ausência de macromedidor	Art 4.2 da NBR da NBR 12.212/1992	Foto 22	Em até 240 dias
Inexistência de registros das manutenções realizadas no quadro e demais itens pertencentes a parte elétrica	NBR 5419/2001 e NBR 5410/1997	Não apresentado	Imediato
Inexistência de diagrama unifilar atualizado no quadro com especificações do sistema de aterramento	Art 10.2.3 da NR10 e art 6.4 da NBR 5419/2001	Não identificado	Em até 180 dias
Falta de registros de manutenções na casa de comando	NBR 15.575/2021	Não apresentado	Em até 180 dias

Foto 21 – Acesso Poço Km 10

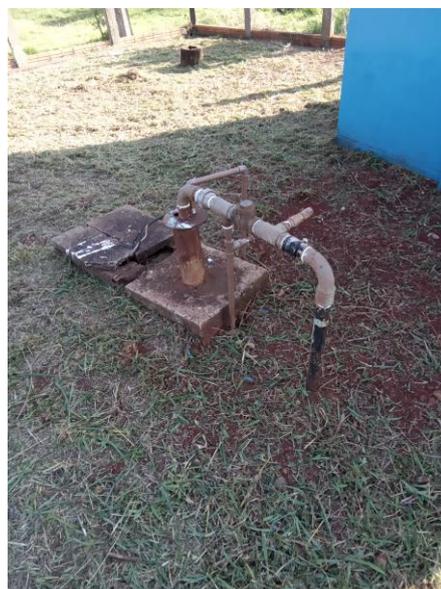
<b>NÃO CONFORMIDADES MANANCIAL SUBTERRÂNEO</b>	<b>REFERÊNCIA LEGAL</b>	<b>REGISTRO</b>	<b>PRAZO PARA ADEQUAÇÃO</b>
Ausência de extintor	Art. 10.9 da NR 10, art 23.1 da NR 23 e Art 5.2.1.1 da NPT 021/2014 do Corpo de Bombeiros do Paraná	Não identificado	Imediato
Ausência de monitoramento dos parâmetros de qualidade de água	Portaria GM/SM 5/2017 alterada pela GM/SM 888/2021	Não apresentado	Imediato
Ausência de macromedidor	Art 4.2 da NBR da NBR 12.212/1992	Não identificado - Foto 24	Em até 240 dias

Foto 24 – Poço Km 03

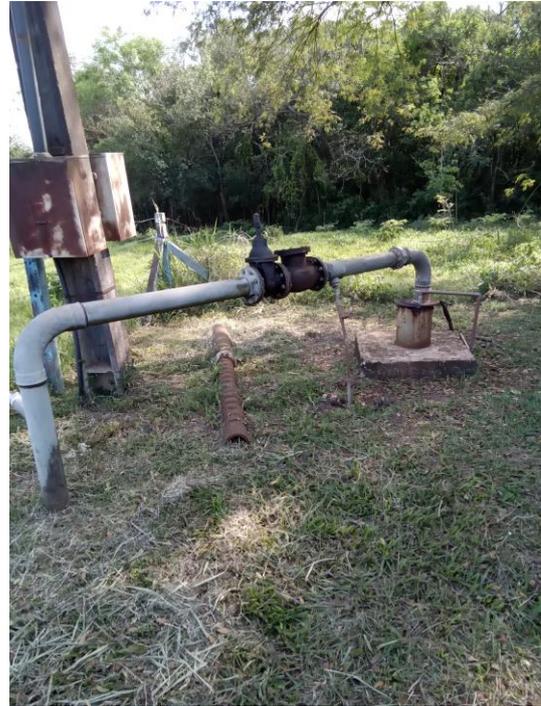
<b>NÃO CONFORMIDADES MANANCIAL SUBTERRÂNEO</b>	<b>REFERÊNCIA LEGAL</b>	<b>REGISTRO</b>	<b>PRAZO PARA ADEQUAÇÃO</b>
A área não está devidamente cercada	Art. 2º, XI da Lei Federal 11.445/07	Foto 36 (isolamento avariado)	Em até 180 dias
Ausência de extintor	Art. 10.9 da NR 10, art 23.1 da NR 23 e Art 5.2.1.1 da NPT 021/2014 do Corpo de Bombeiros do Paraná	Não identificado	Imediato
Ausência de identificação da área (conforme outorga IAT)	Art. 2º, XI da Lei Federal 11.445/07	Foto 35 e 36	Imediato
Ausência de tomada de água para coleta de água bruta	Art. 4.2 da NBR 12.212/1992	Não identificado	Imediato
Ausência de monitoramento dos parâmetros de qualidade de água	Portaria GM/SM 5/2017 alterada pela GM/SM 888/2021	Não apresentado	Imediato
Ausência de macromedidor	Art 4.2 da NBR da NBR 12.212/1992	Foto 36	Em até 240 dias
Inexistência de registros das manutenções realizadas no quadro e demais itens pertencentes a parte elétrica	NBR 5419/2001 e NBR 5410/1997	Não apresentado	Imediato

Foto 36 – Poço Linha Birigui

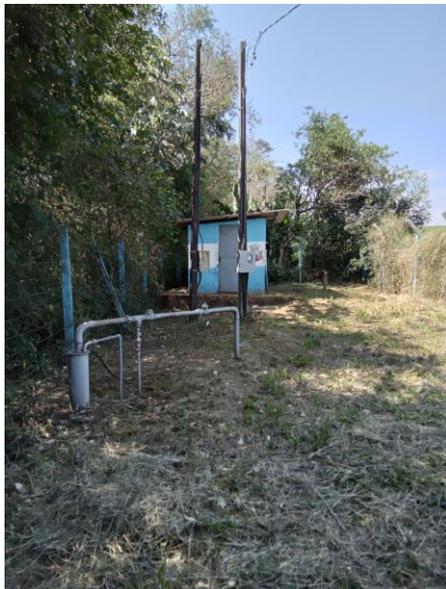
<b>NÃO CONFORMIDADES MANANCIAL SUBTERRÂNEO</b>	<b>REFERÊNCIA LEGAL</b>	<b>REGISTRO</b>	<b>PRAZO PARA ADEQUAÇÃO</b>
A área não está devidamente cercada	Art. 2º, XI da Lei Federal 11.445/07	Foto 43 e 44	Em até 180 dias
Ausência de extintor	Art. 10.9 da NR 10, art 23.1 da NR 23 e Art 5.2.1.1 da NPT 021/2014 do Corpo de Bombeiros do Paraná	Não identificado	Imediato
Ausência de identificação da área (conforme outorga IAT)	Art. 2º, XI da Lei Federal 11.445/07	Foto 43 e 44	Imediato
Ausência de monitoramento dos parâmetros de qualidade de água	Portaria GM/SM 5/2017 alterada pela GM/SM 888/2021	Não apresentado	Imediato
Ausência de macromedidor	Art 4.2 da NBR da NBR 12.212/1992	Foto 44	Em até 240 dias
As instalações elétricas não estão em bom estado de conservação	NBR 5410/1997 e NBR 5410/1997	Foto 46	Em até 180 dias
Inexistência de registros das manutenções realizadas no quadro e demais itens pertencentes a parte elétrica	NBR 5419/2001 e NBR 5410/1997	Não apresentado	Imediato

Foto 43 – Acesso Poço Flor do Sertão

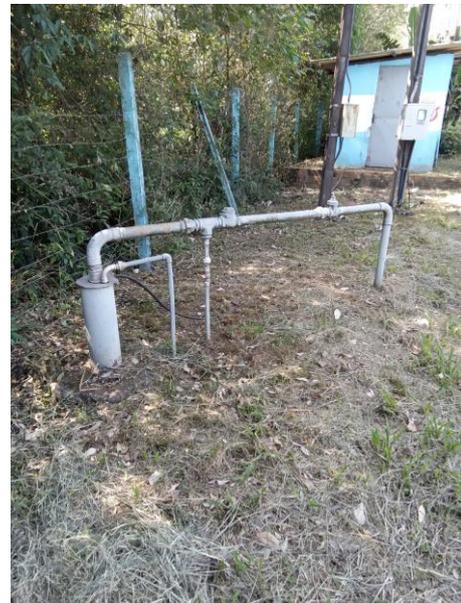
Foto 44 – Poço Flor do Sertão

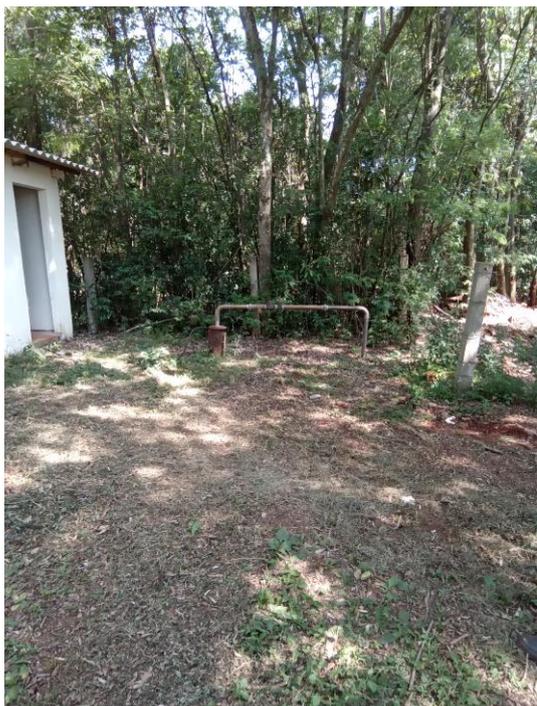
<b>NÃO CONFORMIDADES MANANCIAL SUBTERRÂNEO</b>	<b>REFERÊNCIA LEGAL</b>	<b>REGISTRO</b>	<b>PRAZO PARA ADEQUAÇÃO</b>
A área não está devidamente cercada	Art. 2º, XI da Lei Federal 11.445/07	Foto 47 e 48	Em até 180 dias
Ausência de extintor	Art. 10.9 da NR 10, art 23.1 da NR 23 e Art 5.2.1.1 da NPT 021/2014 do Corpo de Bombeiros do Paraná	Não identificado	Imediato
Ausência de identificação da área (conforme outorga IAT)	Art. 2º, XI da Lei Federal 11.445/07	Foto 47 e 48	Imediato
Ausência de monitoramento dos parâmetros de qualidade de água	Portaria GM/SM 5/2017 alterada pela GM/SM 888/2021	Anexo 01	Imediato
Ausência de macromedidor	Art 4.2 da NBR da NBR 12.212/1992	Foto 48	Em até 240 dias
Inexistência de registros das manutenções realizadas no quadro e demais itens pertencentes a parte elétrica	NBR 5419/2001 e NBR 5410/1997	Não apresentado	Imediato

Foto 47 – Acesso Poço Arroio Fundo

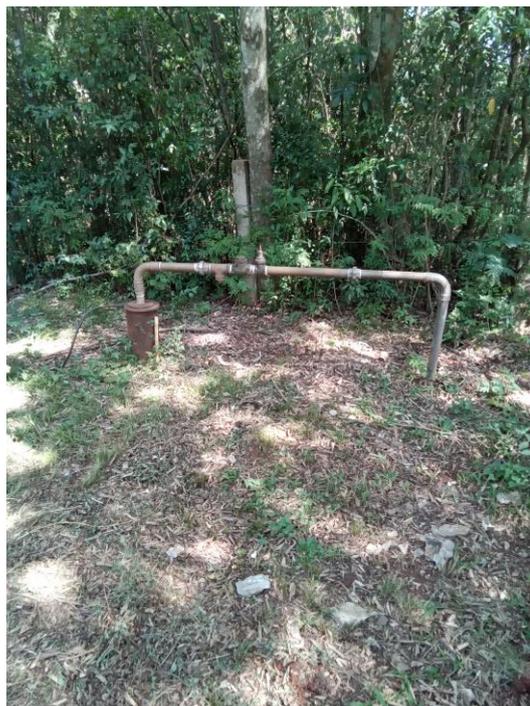
Foto 48 – Poço Arroio Fundo

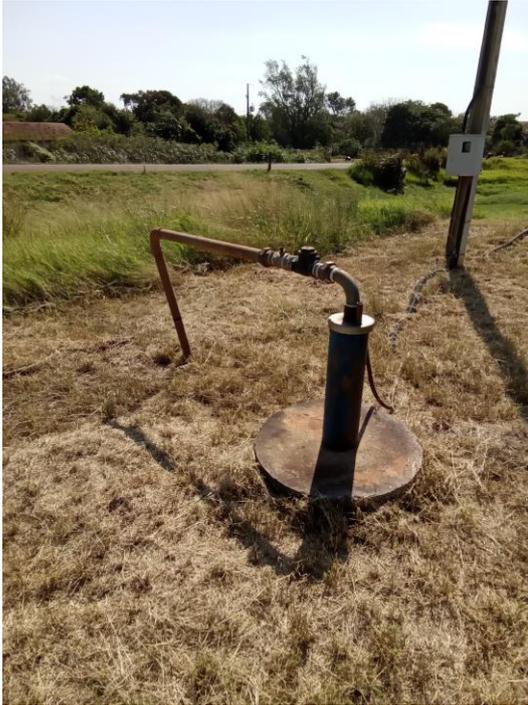
Foto 51 – Poço Km 13

<b>NÃO CONFORMIDADES MANANCIAL SUBTERRÂNEO</b>	<b>REFERÊNCIA LEGAL</b>	<b>REGISTRO</b>	<b>PRAZO PARA ADEQUAÇÃO</b>
A área não está devidamente cercada	Art. 2º, XI da Lei Federal 11.445/07	Foto 51 e 52	Em até 180 dias
As instalações não estão em bom estado de conservação	NBR 5674/1999	Foto 51 e 52	Em até 180 dias
Ausência de extintor	Art. 10.9 da NR 10, art 23.1 da NR 23 e Art 5.2.1.1 da NPT 021/2014 do Corpo de Bombeiros do Paraná	Não identificado	Imediato

Ausência de identificação da área (conforme outorga IAT)	Art. 2º, XI da Lei Federal 11.445/07	Foto 51 e 52	Imediato
Ausência de tomada de água para coleta de água bruta	Art. 4.2 da NBR 12.212/1992	Não identificado	Imediato
Ausência de monitoramento dos parâmetros de qualidade de água	Portaria GM/SM 5/2017 alterada pela GM/SM 888/2021	Não apresentado	Imediato
Ausência de macromedidor	Art 4.2 da NBR da NBR 12.212/1992	Não identificado	Em até 240 dias
Inexistência de registros das manutenções realizadas no quadro e demais itens pertencentes a parte elétrica	NBR 5419/2001 e NBR 5410/1997	Não apresentado	Imediato
Inexistência de diagrama unifilar atualizado no quadro com especificações do sistema de aterramento	Art 10.2.3 da NR10 e art 6.4 da NBR 5419/2001	Não identificado	Em até 180 dias

- É necessário realizar o isolamento das áreas da captação indicando seu uso para o serviço de abastecimento público;
- Todas as tomadas de água bruta existentes estão localizadas imediatamente antes da entrada na unidade de tratamento, que está situada na casa de comando;

- É requerido pelo IAT, conforme a Portaria IAT N° 143 DE 06/05/2021, que o poço seja identificado através de uma placa metálica de identificação, que pode ser feita de alumínio anodizado ou aço inoxidável, com dimensões de 10 cm x 6,0 cm. Esta placa deve conter o nome da empresa responsável pela perfuração do poço, o código do ponto indicado na anuência prévia ou na outorga prévia, bem como a data da perfuração.

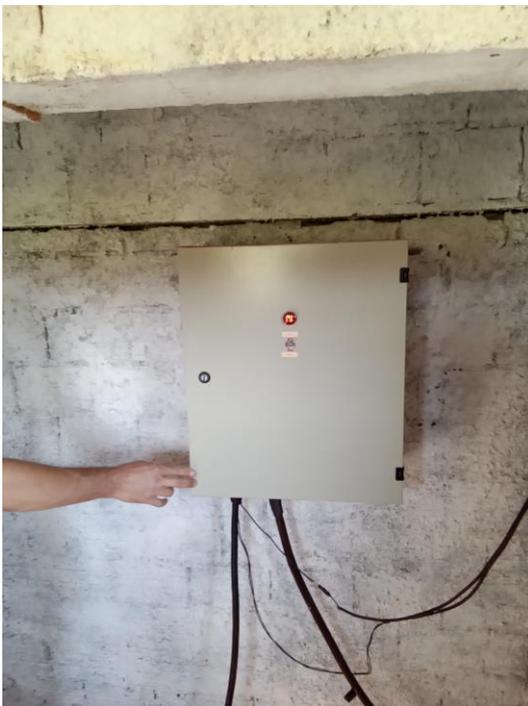
Foto 53 – Quadro de comando

- A parte elétrica do sistema está em conformidade, sendo necessário apenas complementar com os registros de manutenção do sistema e a elaboração de um diagrama unifilar para cada quadro de comando.

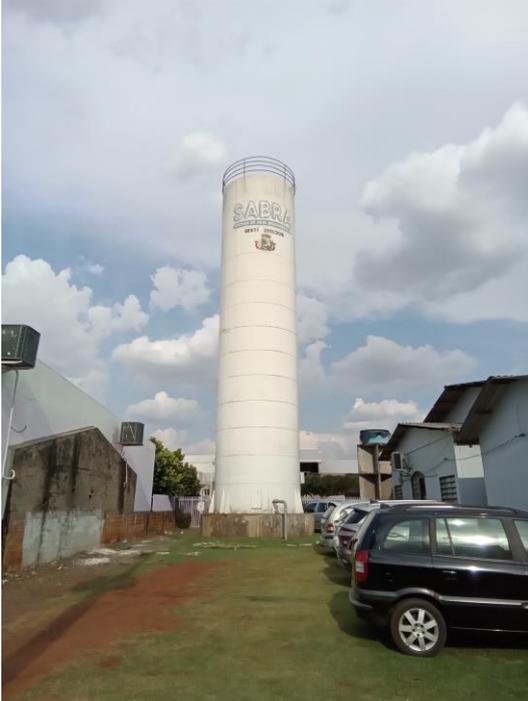
Foto 65 – Acesso e identificação REL

SISTEMA DE RESEVAÇÃO	REFERÊNCIA LEGAL	REGISTRO	PRAZO PARA ADEQUAÇÃO
A área não é isolada (perímetro de segurança)	Art. 5.16.8 da NBR 12217/1994	Foto 65	Em até 180 dias
A área não é sinalizada (identificando a finalidade)	Art. 2º da Lei Federal 11.445/07	Foto 65	Em até 180 dias
Não há medidor de nível. Não é feito acompanhamento e anotação	Art. 5.15.1 da NBR 12217/1994	Não identificado	Imediato
Limpeza e desinfecção não é feita adequadamente	Art. 5.1 da Anbr 15527/2007	Laudos não apresentados	Em até 180 dias
Inexistência de para-raios em reservatórios elevados	Art. 5.16.7 da NBR 12217/1994	Não identificado	Em até 180 dias

- É necessário realizar o isolamento da área dos reservatórios indicando seu uso para o serviço de abastecimento público;
- Deve haver uma placa com identificação e capacidade do reservatório;
- Para garantir a qualidade da água deve-se realizar a limpeza e desinfecção do reservatório anualmente conforme estabelecido na Resolução nº65 de 15 de dezembro de 2022. falta de manutenção e limpeza regular dos reservatórios de água pode resultar no aumento da turvação e na proliferação de microrganismos na água armazenada, prejudicando sua qualidade. Todos os laudos de limpeza devem ser apresentados.

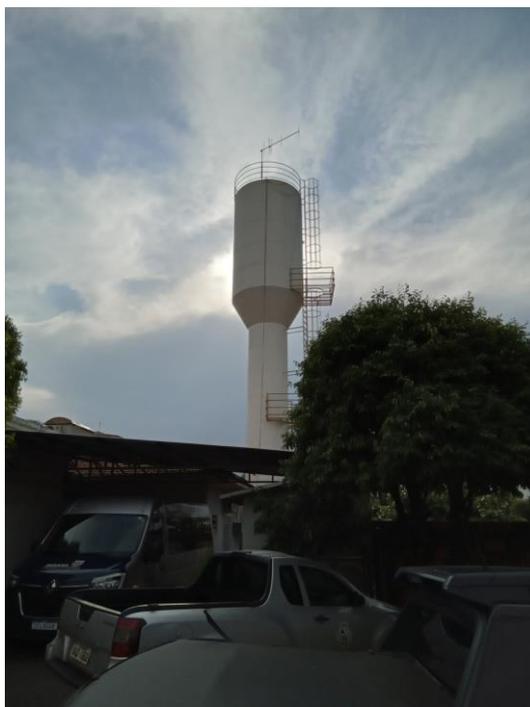
Foto 68 – REL

SISTEMA DE RESEVAÇÃO	REFERÊNCIA LEGAL	REGISTRO	PRAZO PARA ADEQUAÇÃO
A área não é isolada (perímetro de segurança)	Art. 5.16.8 da NBR 12217/1994	Foto 68	Em até 180 dias
A área não é sinalizada (identificando a finalidade)	Art. 2º da Lei Federal 11.445/07	Não identificado	Em até 180 dias
Não há medidor de nível. Não é feito acompanhamento e anotação	Art. 5.15.1 da NBR 12217/1994	Não identificado	Imediato
Limpeza e desinfecção não é feita adequadamente	Art. 5.1 da Anbr 15527/2007	Laudos não apresentados	Em até 180 dias
Inexistência de para-raios em reservatórios elevados	Art. 5.16.7 da NBR 12217/1994	Não identificado	Em até 180 dias
Não há macromedição (saída e/ou entrada)	Art. 5.7 da NBR 12217/1994	Não identificado	Em até 240 dias

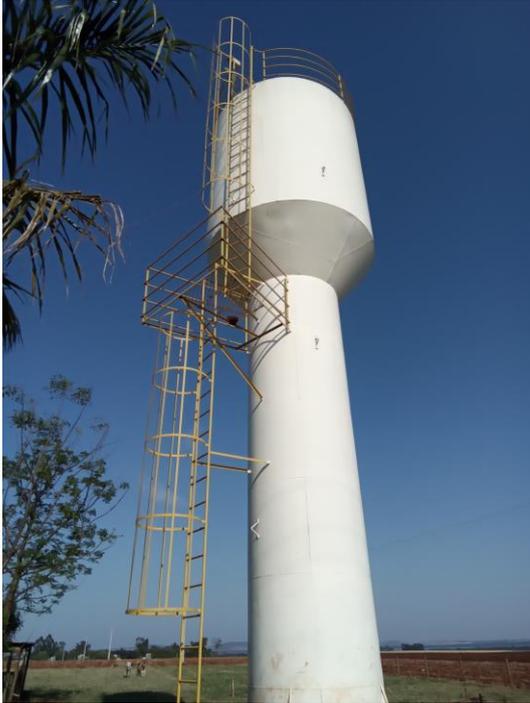
Foto 76 – Identificação e acesso REL

SISTEMA DE RESEVAÇÃO	REFERÊNCIA LEGAL	REGISTRO	PRAZO PARA ADEQUAÇÃO
A área não é isolada (perímetro de segurança)	Art. 5.16.8 da NBR 12217/1994	Foto 76	Em até 180 dias
A área não é sinalizada (identificando a finalidade)	Art. 2º da Lei Federal 11.445/07	Foto 76	Em até 180 dias
Não há medidor de nível. Não é feito acompanhamento e anotação	Art. 5.15.1 da NBR 12217/1994	Não identificado	Imediato
Limpeza e desinfecção não é feita adequadamente	Art. 5.1 da Anbr 15527/2007	Laudos não apresentados	Em até 180 dias
Inexistência de para-raios em reservatórios elevados	Art. 5.16.7 da NBR 12217/1994	Não identificado	Em até 180 dias
Não há macromedicação (saída e/ou entrada)	Art. 5.7 da NBR 12217/1994	Não identificado	Em até 240 dias

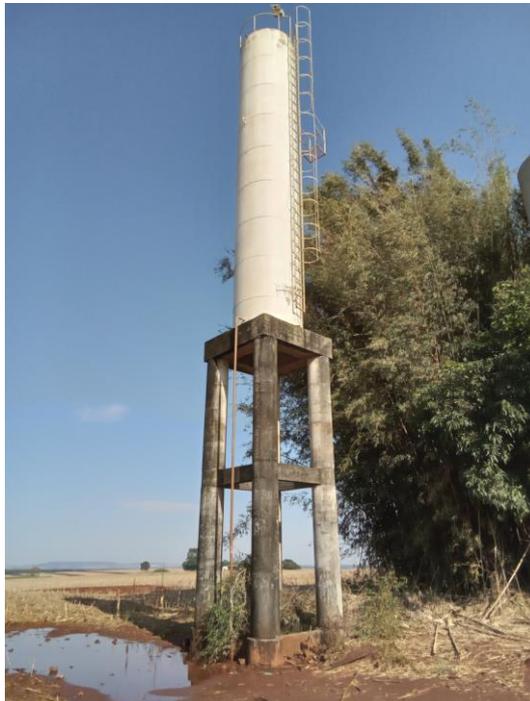
Foto 79 – Identificação e acesso REL

SISTEMA DE RESEVAÇÃO	REFERÊNCIA LEGAL	REGISTRO	PRAZO PARA ADEQUAÇÃO
A área não é isolada (perímetro de segurança)	Art. 5.16.8 da NBR 12217/1994	Foto 79	Em até 180 dias
A área não é sinalizada (identificando a finalidade)	Art. 2º da Lei Federal 11.445/07	Foto 79	Em até 180 dias
Existência de vazamentos aparentes	Art. 2º, XI da Lei Federal 11.445/07	Foto 79	Em até 180 dias
Não há medidor de nível. Não é feito acompanhamento e anotação	Art. 5.15.1 da NBR 12217/1994	Não identificado	Imediato
Limpeza e desinfecção não é feita adequadamente	Art. 5.1 da Anbr 15527/2007	Laudos não apresentados	Em até 180 dias
Inexistência de para-raios em reservatórios elevados	Art. 5.16.7 da NBR 12217/1994	Não identificado	Em até 180 dias
Não há macromedição (saída e/ou entrada)	Art. 5.7 da NBR 12217/1994	Não identificado	Em até 240 dias

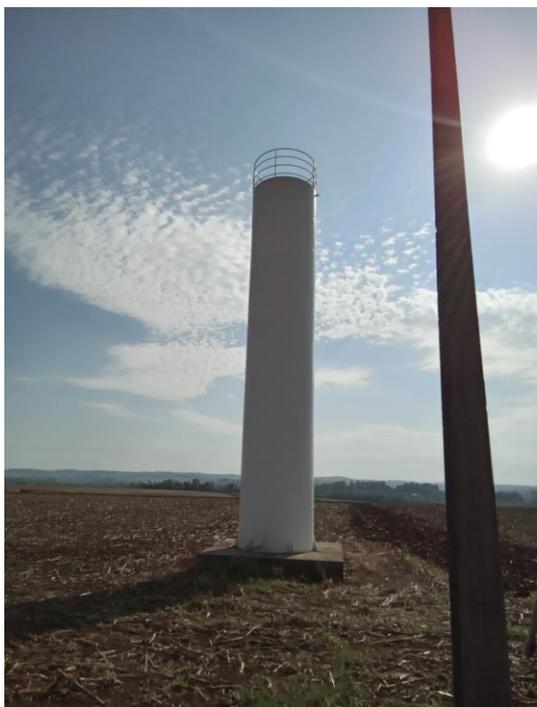
Foto 80 – Identificação e acesso REL

SISTEMA DE RESEVAÇÃO	REFERÊNCIA LEGAL	REGISTRO	PRAZO PARA ADEQUAÇÃO
A área não é isolada (perímetro de segurança)	Art. 5.16.8 da NBR 12217/1994	Foto 80	Em até 180 dias
A área não é sinalizada (identificando a finalidade)	Art. 2º da Lei Federal 11.445/07	Foto 80	Em até 180 dias
Não há medidor de nível. Não é feito acompanhamento e anotação	Art. 5.15.1 da NBR 12217/1994	Não identificado	Imediato
Limpeza e desinfecção não é feita adequadamente	Art. 5.1 da Anbr 15527/2007	Laudos não apresentados	Em até 180 dias
Inexistência de para-raios em reservatórios elevados	Art. 5.16.7 da NBR 12217/1994	Não identificado	Em até 180 dias
Não há macromedição (saída e/ou entrada)	Art. 5.7 da NBR 12217/1994	Não identificado	Em até 240 dias

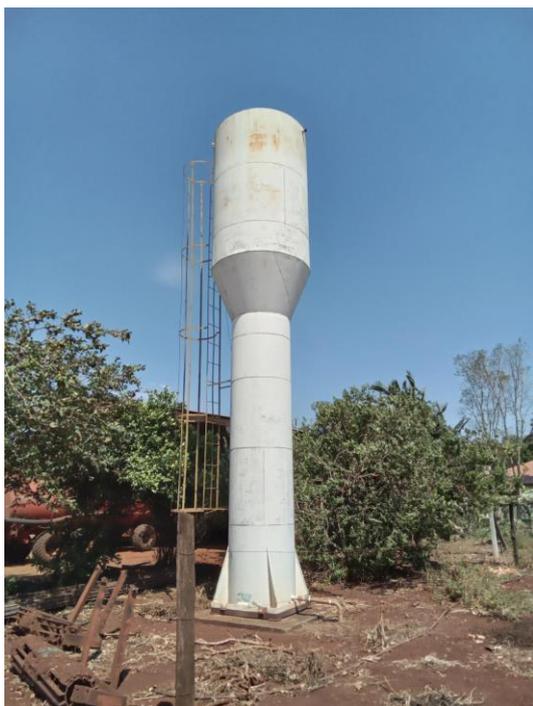
Foto 84 – Identificação e acesso REL

SISTEMA DE RESEVAÇÃO	REFERÊNCIA LEGAL	REGISTRO	PRAZO PARA ADEQUAÇÃO
A área não é isolada (perímetro de segurança)	Art. 5.16.8 da NBR 12217/1994	Foto 84	Em até 180 dias
A área não é sinalizada (identificando a finalidade)	Art. 2º da Lei Federal 11.445/07	Foto 84	Em até 180 dias
Existência de locais sem guarda-corpos ou escadas ou em situação inadequada	Art. 5.16 da NBR 12217/1994	Não identificado	Imediato
Instalações não estão dentro das normas de segurança (escada/guarda corpo)	Art 5.16 da NBR 12217/1994	Não identificado	Imediato
Não há medidor de nível. Não é feito acompanhamento e anotação	Art. 5.15.1 da NBR 12217/1994	Não identificado	Imediato
Limpeza e desinfecção não é feita adequadamente	Art. 5.1 da Anbr 15527/2007	Laudos não apresentados	Em até 180 dias
Inexistência de para-raios em reservatórios elevados	Art. 5.16.7 da NBR 12217/1994	Não identificado	Em até 180 dias
Não há macromedição (saída e/ou entrada)	Art. 5.7 da NBR 12217/1994	Não identificado	Em até 240 dias

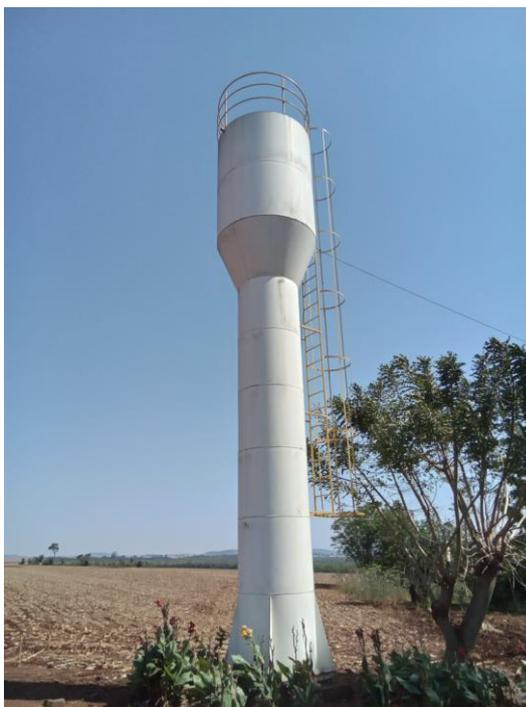
Foto 86 – Identificação e acesso REL

SISTEMA DE RESEVAÇÃO	REFERÊNCIA LEGAL	REGISTRO	PRAZO PARA ADEQUAÇÃO
A área não é isolada (perímetro de segurança)	Art. 5.16.8 da NBR 12217/1994	Foto 86	Em até 180 dias
A área não é sinalizada (identificando a finalidade)	Art. 2º da Lei Federal 11.445/07	Foto 86	Em até 180 dias
Não há medidor de nível. Não é feito acompanhamento e anotação	Art. 5.15.1 da NBR 12217/1994	Não identificado	Imediato
Limpeza e desinfecção não é feita adequadamente	Art. 5.1 da Anbr 15527/2007	Laudos não apresentados	Em até 180 dias
Inexistência de para-raios em reservatórios elevados	Art. 5.16.7 da NBR 12217/1994	Não identificado	Em até 180 dias
Não há macromedição (saída e/ou entrada)	Art. 5.7 da NBR 12217/1994	Não identificado	Em até 240 dias

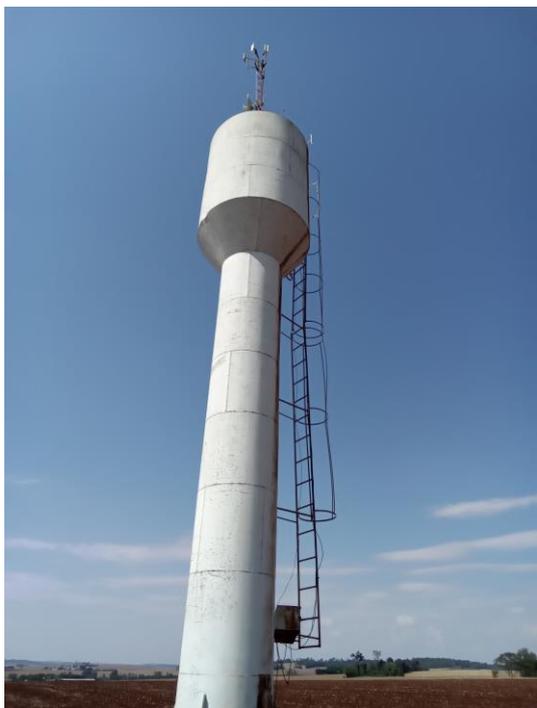
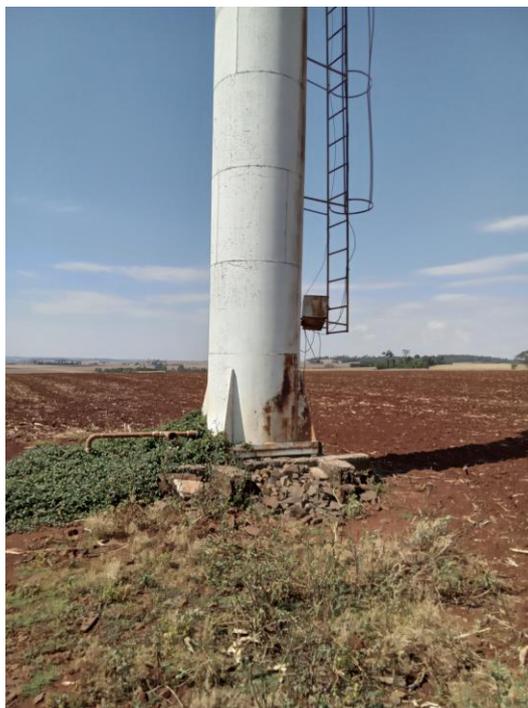
SISTEMA DE RESEVAÇÃO	REFERÊNCIA LEGAL	REGISTRO	PRAZO PARA ADEQUAÇÃO
A área não é isolada (perímetro de segurança)	Art. 5.16.8 da NBR 12217/1994	Foto 87 e 88	Em até 180 dias
A área não é sinalizada (identificando a finalidade)	Art. 2º da Lei Federal 11.445/07	Foto 87 e 88	Em até 180 dias
Existência de locais sem guarda-corpos ou escadas ou em situação inadequada	Art. 5.16 da NBR 12217/1994	Foto 87	
Não há medidor de nível. Não é feito acompanhamento e anotação	Art. 5.15.1 da NBR 12217/1994	Não identificado	Imediato
Limpeza e desinfecção não é feita adequadamente	Art. 5.1 da Anbr 15527/2007	Laudos não apresentados	Em até 180 dias
Inexistência de para-raios em reservatórios elevados	Art. 5.16.7 da NBR 12217/1994	Não identificado	Em até 180 dias
Existência de locais sem guarda-corpos ou escadas ou em situação inadequada	Art. 5.16 da NBR 12217/1994	Não identificado	Em até 180 dias
Não há macromedição (saída e/ou entrada)	Art. 5.7 da NBR 12217/1994	Não identificado	Em até 240 dias

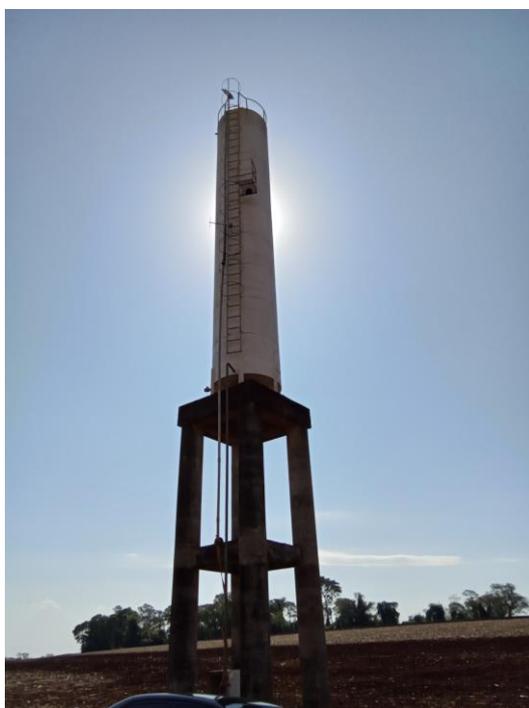
Foto 91 – Identificação e acesso REL

SISTEMA DE RESEVAÇÃO	REFERÊNCIA LEGAL	REGISTRO	PRAZO PARA ADEQUAÇÃO
A área não é isolada (perímetro de segurança)	Art. 5.16.8 da NBR 12217/1994	Foto 91	Em até 180 dias
A área não é sinalizada (identificando a finalidade)	Art. 2º da Lei Federal 11.445/07	Foto 91	Em até 180 dias
Não há medidor de nível. Não é feito acompanhamento e anotação	Art. 5.15.1 da NBR 12217/1994	Não identificado	Imediato
Limpeza e desinfecção não é feita adequadamente	Art. 5.1 da Anbr 15527/2007	Laudos não apresentados	Em até 180 dias
Inexistência de para-raios em reservatórios elevados	Art. 5.16.7 da NBR 12217/1994	Não identificado	Em até 180 dias
Não há macromedição (saída e/ou entrada)	Art. 5.7 da NBR 12217/1994	Não identificado	Em até 240 dias

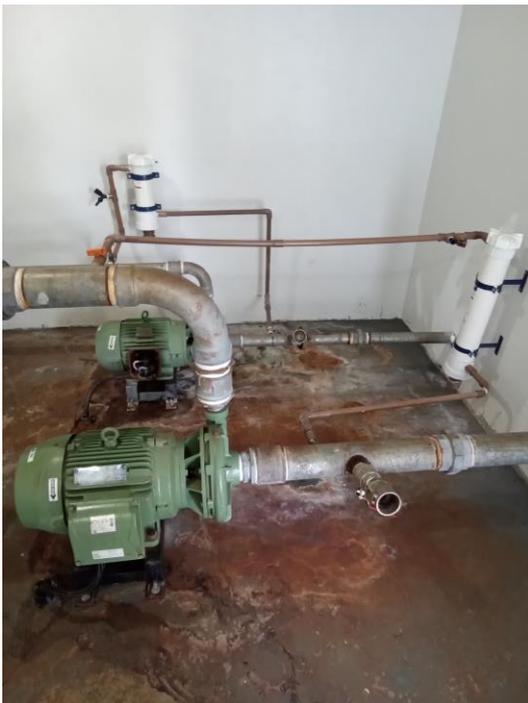
Foto 98 – Bomba estação elevatória de água

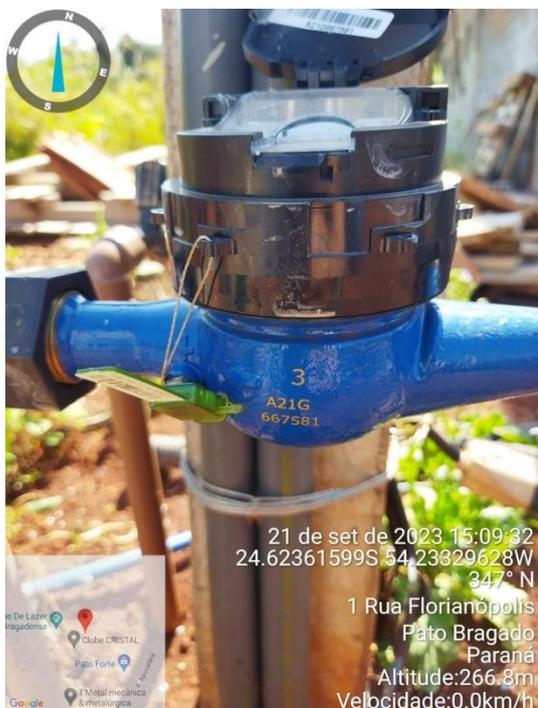
Foto 100 – Identificação hidrômetro P01 (2021)

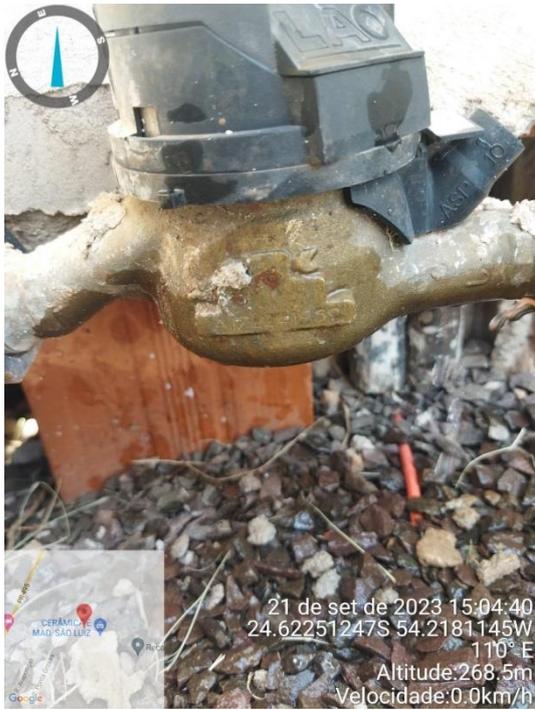
Foto 102 – Identificação hidrômetro P02 (2017)

- Todos os pontos medidos pressão estão dentro dos limites permitidos;
- É recomendado trocar hidrômetros com mais de cinco anos de uso.

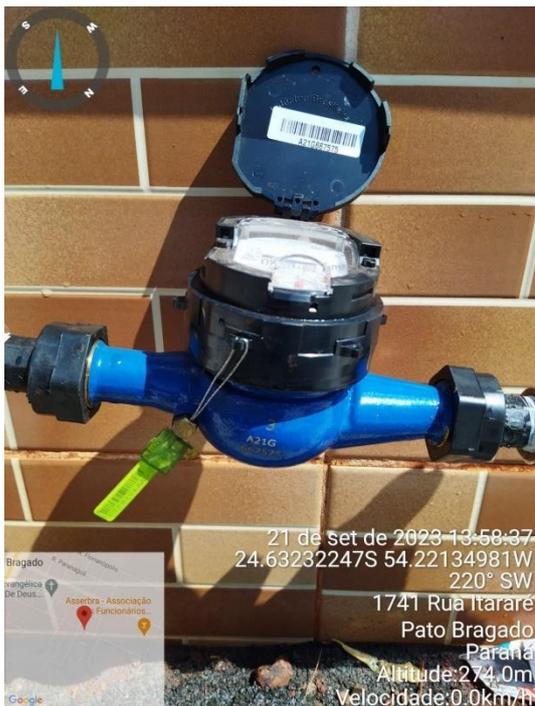
Foto 104 – Identificação hidrômetro P03 (2021)
