**RELATÓRIO TÉCNICO DE FISCALIZAÇÃO 33/2022**  
**SAMAE – SERVIÇO AUTÔNOMO MUNICIPAL DE**  
**ÁGUA E ESGOTO**

**Andirá - SAMAE**

**JANEIRO/2023**

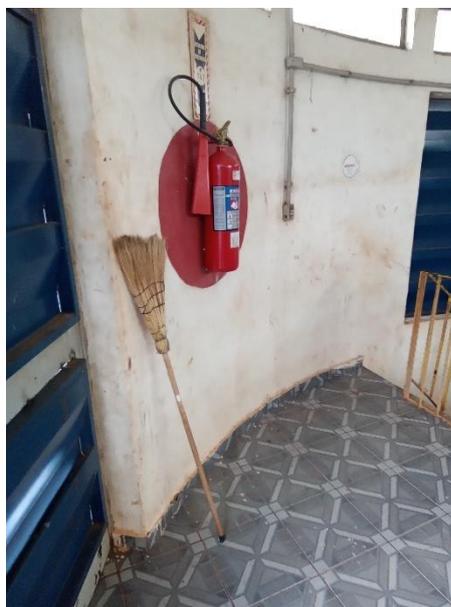
Foto 23 – Extintor captação

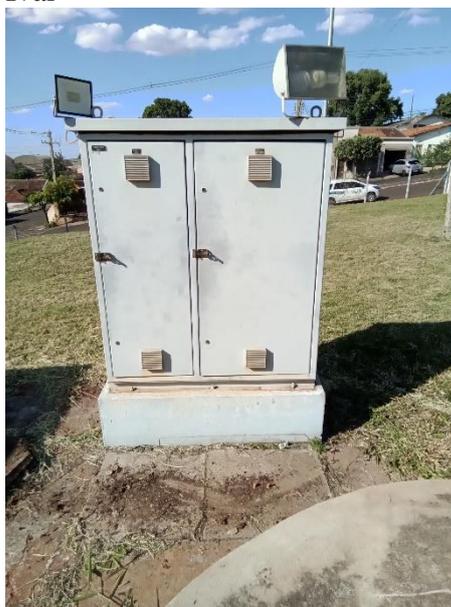
Tabela 05: Não conformidades da captação poço Ivai

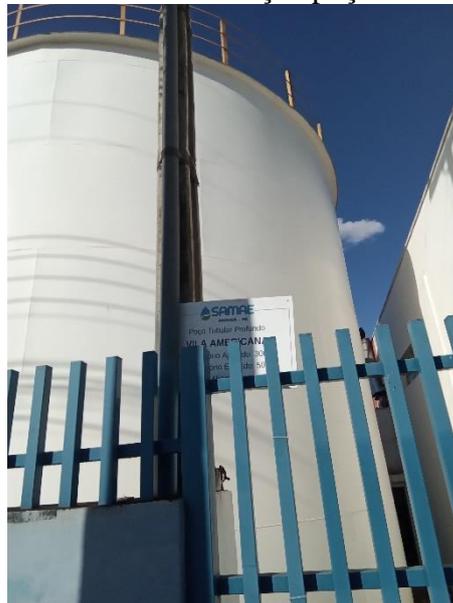
Tabela 06: Não conformidades da captação poço Vila Americana

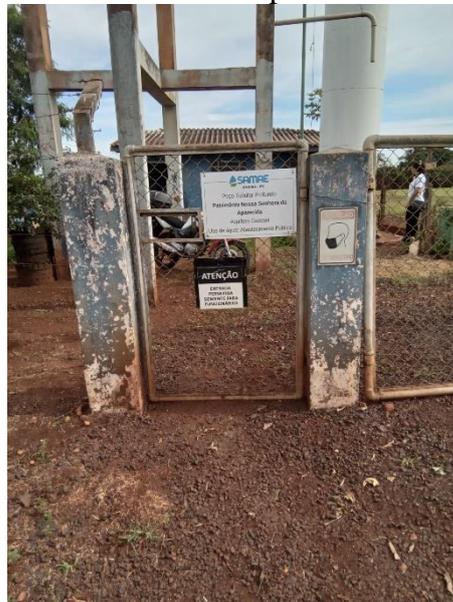
Tabela 07: Não conformidades da captação poço Patrimônio Nossa Senhora de Aparecida

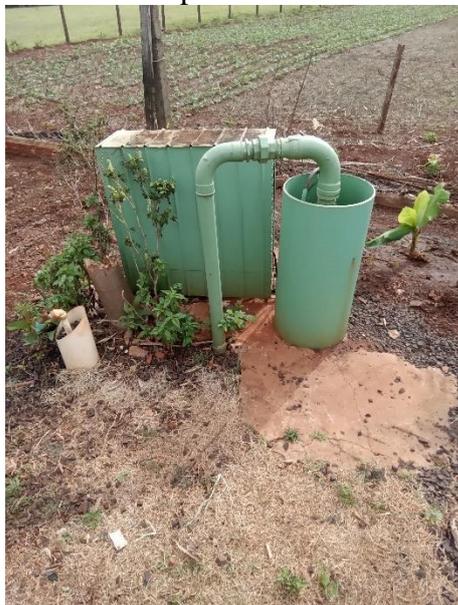
<b>NÃO CONFORMIDADES</b>	<b>REFERÊNCIA LEGAL</b>	<b>REGISTRO</b>	<b>PRAZO PARA ADEQUAÇÃO</b>
A área não está devidamente cercada	Art. 2º, XI da Lei Federal 11.445/07	Fotos 32 (reparos no isolamento)	Em até 180 dias
As instalações não estão em bom estado de conservação	NBR 5674/1999	Fotos 32 a 37	Em até 180 dias
Ausência de identificação da área (conforme outorga IAT)	Art. 2º, XI da Lei Federal 11.445/07	Foto 32 (sem outorga)	Imediato
As instalações elétricas não são adequadas	NBR 5410/1997 e NBR 5410/1997	Foto 36 (verificar IDR e aterramento)	Em até 180 dias
As instalações elétricas não estão em bom estado de conservação	NBR 5410/1997 e NBR 5410/1997	Foto 36	Em até 180 dias
Inexistência de registros das manutenções realizadas no quadro e demais itens pertencentes a parte elétrica	NBR 5419/2001 e NBR 5410/1997	Não identificado	Imediato
Inexistência de diagrama unifilar atualizado no quadro com especificações do sistema de aterramento	Art 10.2.3 da NR10 e art 6.4 da NBR 5419/2001	Não identificado	Em até 180 dias

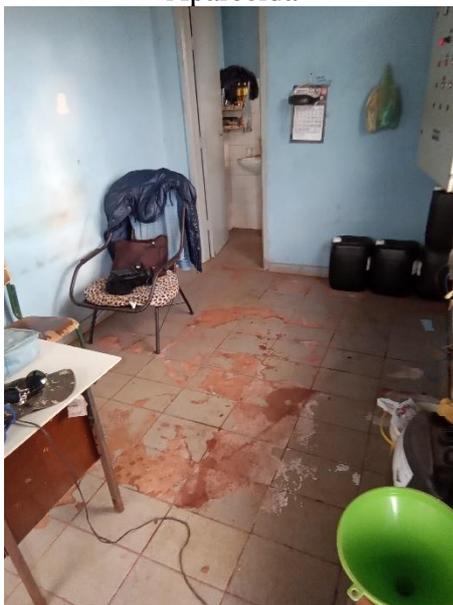
Foto 37 – Necessidade de reforma casa de comando poço Patrimonio Nossa Senhora de Aparecida

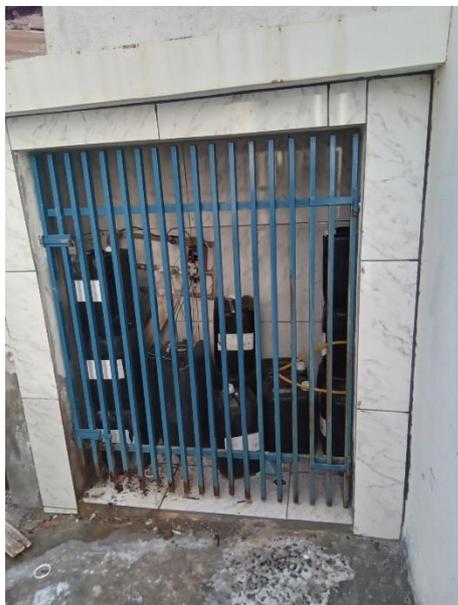
<b>NÃO CONFORMIDADES</b>	<b>REFERÊNCIA LEGAL</b>	<b>REGISTRO</b>	<b>PRAZO PARA ADEQUAÇÃO</b>
A área não é sinalizada (identificando a finalidade)	Art. 2º, XI da Lei Federal 11.445/07	Foto 60	Imediato
Ausência de manutenção, limpeza, conservação e segurança	Normas e procedimentos técnicos pertinentes	Foto 60 - UTA está em local aberto	Imediato
Falta de registros da manutenções realizadas no quadro e demais itens pertencentes a parte elétrica	NBR 5419/2001 e NBR 5410/1997	Não identificado	Imediato
Sem registros de manutenções na casa de comando	NBR 15.575/2021	Não identificado	Em até 180 dias
Inexistência de Relatório Operacional	Item 3.1.3 Manual de Fiscalização ORCISPAR	Não identificado	Imediato

Foto 60 – UTA Vila Americana

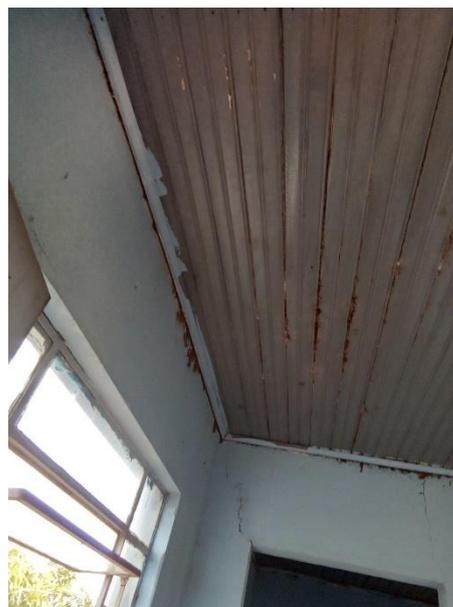
Foto 63 – Necessidade reparo UTA Patrimônio Nossa Senhora de Aparecida

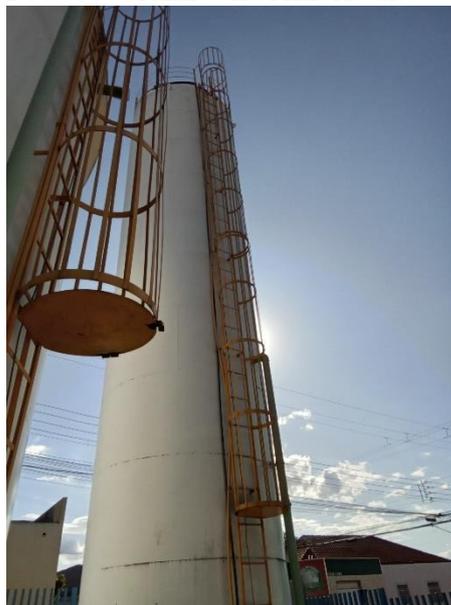
NÃO CONFORMIDADES	REFERÊNCIA LEGAL	REGISTRO	PRAZO PARA ADEQUAÇÃO
A área não é sinalizada (identificando a finalidade)	Art. 2º da Lei Federal 11.445/07	Foto 69	Em até 180 dias
Limpeza e desinfecção não é feita adequadamente	Art. 5.1 da Anbr 15527/2007	Não identificado	Em até 180 dias

Foto 69 – REL Vila Americana

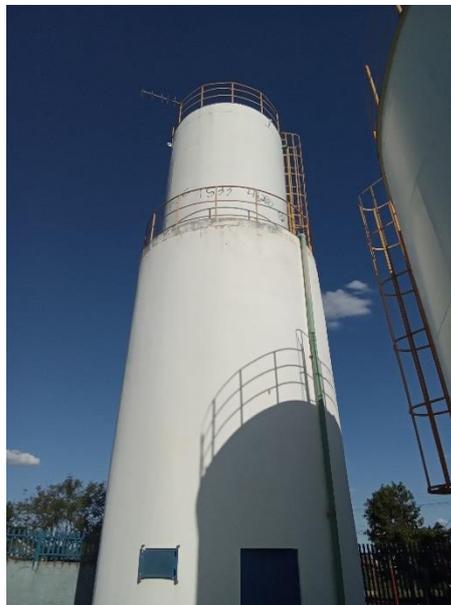
<b>NÃO CONFORMIDADES</b>	<b>REFERÊNCIA LEGAL</b>	<b>REGISTRO</b>	<b>PRAZO PARA ADEQUAÇÃO</b>
A área não é sinalizada (identificando a finalidade)	Art. 2º da Lei Federal 11.445/07	Foto 73	Em até 180 dias
Limpeza e desinfecção não é feita adequadamente	Art. 5.1 da Anbr 15527/2007	Não identificado	Em até 180 dias

Foto 73 – REL Timburi

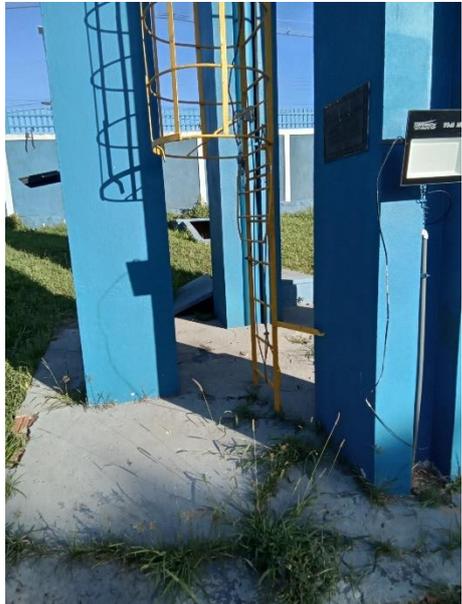
<b>NÃO CONFORMIDADES</b>	<b>REFERÊNCIA LEGAL</b>	<b>REGISTRO</b>	<b>PRAZO PARA ADEQUAÇÃO</b>
A área não é sinalizada (identificando a finalidade)	Art. 2º da Lei Federal 11.445/07	Foto 76 - falta tampa com cadeado para impedir acesso de pessoas não autorizadas	Em até 180 dias

Foto 76 – Escada de acesso REL sede

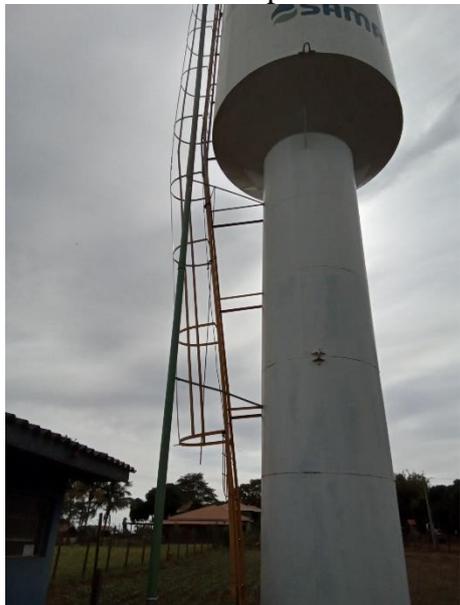
<b>NÃO CONFORMIDADES</b>	<b>REFERÊNCIA LEGAL</b>	<b>REGISTRO</b>	<b>PRAZO PARA ADEQUAÇÃO</b>
Existência de locais sem guarda-corpos ou escadas ou em situação inadequada	Art. 5.16 da NBR 12217/1994	Foto 78	Imediato
Instalações não estão dentro das normas de segurança (escada/guarda corpo)	Art 5.16 da NBR 12217/1994	Foto 78	Imediato
Limpeza e desinfecção não é feita adequadamente	Art. 5.1 da Anbr 15527/2007	Não identificado	Em até 180 dias
Inexistência de para-raios em reservatórios elevados	Art. 5.16.7 da NBR 12217/1994	Foto 77	Em até 180 dias
Existência de locais sem guarda-corpos ou escadas ou em situação inadequada	Art. 5.16 da NBR 12217/1994	Foto 77	Em até 180 dias
Não há macromedição (saída e/ou entrada)	Art. 5.7 da NBR 12217/1994	Não identificado	Em até 240 dias

Foto 78 – Escada de acesso REL Patrimonio Nossa Senhora de Aparecida

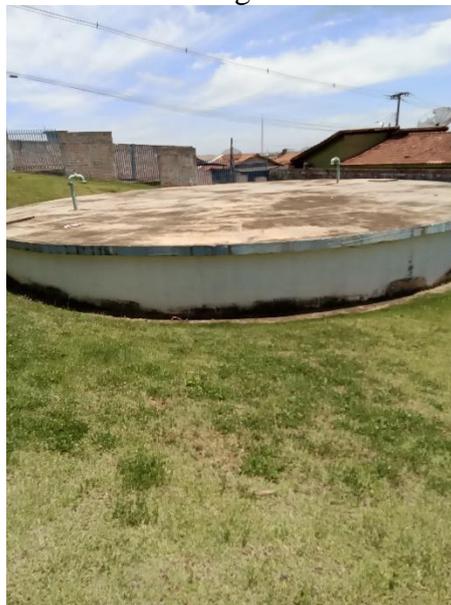
<b>NÃO CONFORMIDADES</b>	<b>REFERÊNCIA LEGAL</b>	<b>REGISTRO</b>	<b>PRAZO PARA ADEQUAÇÃO</b>
A área não é sinalizada (identificando a finalidade)	Art. 2º da Lei Federal 11.445/07	Foto 79	Em até 180 dias
Limpeza e desinfecção não é feita adequadamente	Art. 5.1 da Anbr 15527/2007	Não identificado	Em até 180 dias

Foto 79 – RAP Ingá

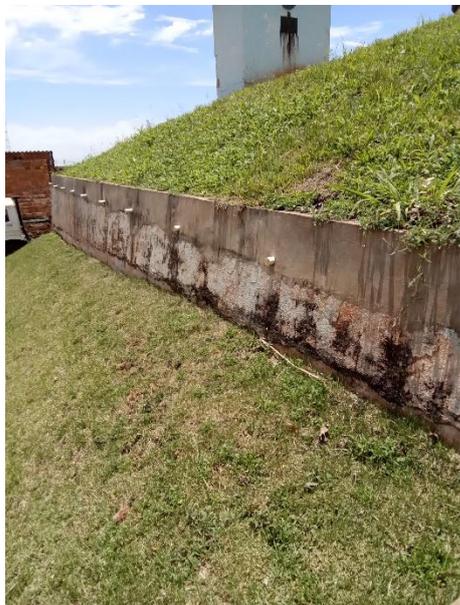
<b>NÃO CONFORMIDADES</b>	<b>REFERÊNCIA LEGAL</b>	<b>REGISTRO</b>	<b>PRAZO PARA ADEQUAÇÃO</b>
A área não é sinalizada (identificando a finalidade)	Art. 2º da Lei Federal 11.445/07	Foto 80	Em até 180 dias
Existência de locais sem guarda-corpos ou escadas ou em situação inadequada	Art. 5.16 da NBR 12217/1994	Foto 81 - falta de corrimão e guarda corpo	Imediato
Instalações não estão dentro das normas de segurança (escada/guarda corpo)	Art 5.16 da NBR 12217/1994	Foto 80	Imediato
Limpeza e desinfecção não é feita adequadamente	Art. 5.1 da Anbr 15527/2007	Não identificado	Em até 180 dias

Foto 80 – Reservatório enterrado 1

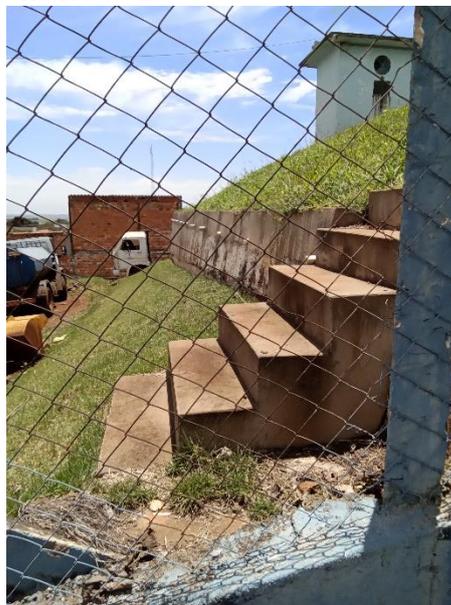
Foto 81 – Escada de acesso reservatório enterrado 1

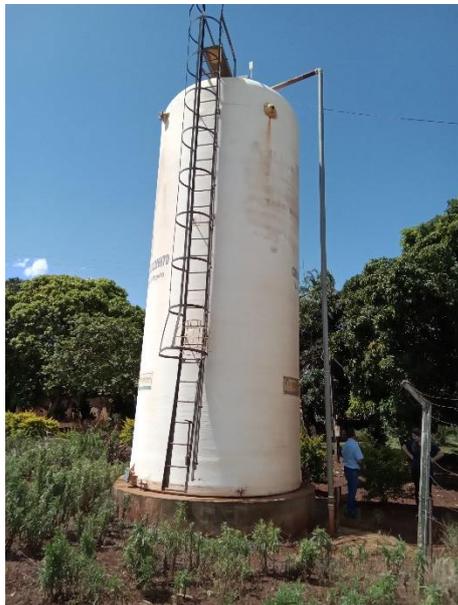
<b>NÃO CONFORMIDADES</b>	<b>REFERÊNCIA LEGAL</b>	<b>REGISTRO</b>	<b>PRAZO PARA ADEQUAÇÃO</b>
A área não é isolada (perímetro de segurança)	Art. 5.16.8 da NBR 12217/1994	Foto 82	Em até 180 dias
A área não é sinalizada (identificando a finalidade)	Art. 2º da Lei Federal 11.445/07	Foto 82	Em até 180 dias
Existência de locais sem guarda-corpos ou escadas ou em situação inadequada	Art. 5.16 da NBR 12217/1994	Foto 82	Imediato
Instalações não estão dentro das normas de segurança (escada/guarda corpo)	Art 5.16 da NBR 12217/1994	Foto 82	Imediato
Não há medidor de nível. Não é feito acompanhamento e anotação	Art. 5.15.1 da NBR 12217/1994	Não identificado	Imediato
Limpeza e desinfecção não é feita adequadamente	Art. 5.1 da Anbr 15527/2007	Não identificado	Em até 180 dias
Inexistência de para-raios em reservatórios elevados	Art. 5.16.7 da NBR 12217/1994	Não identificado	Em até 180 dias
Não há macromedição (saída e/ou entrada)	Art. 5.7 da NBR 12217/1994	Não identificado	Em até 240 dias

Foto 82 – REL Canoas

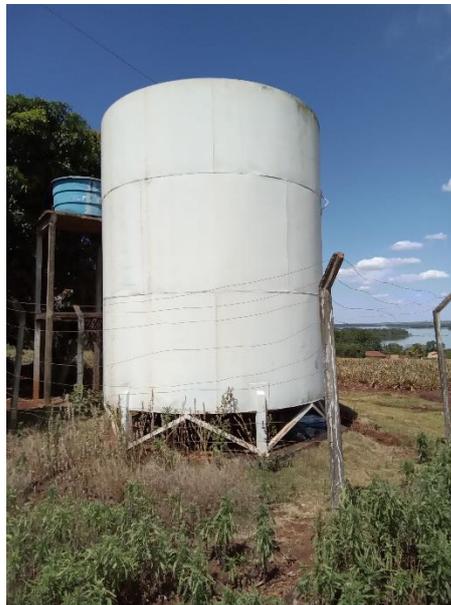
<b>NÃO CONFORMIDADES</b>	<b>REFERÊNCIA LEGAL</b>	<b>REGISTRO</b>	<b>PRAZO PARA ADEQUAÇÃO</b>
A área não é isolada (perímetro de segurança)	Art. 5.16.8 da NBR 12217/1994	Foto 83	Em até 180 dias
A área não é sinalizada (identificando a finalidade)	Art. 2º da Lei Federal 11.445/07	Foto 83	Em até 180 dias
Existência de vazamentos aparentes	Art. 2º, XI da Lei Federal 11.445/07	foto 85	Em até 180 dias
Existência de locais sem guarda-corpos ou escadas ou em situação inadequada	Art. 5.16 da NBR 12217/1994	Foto 83	Imediato
Instalações não estão dentro das normas de segurança (escada/guarda corpo)	Art 5.16 da NBR 12217/1994	Foto 83	Imediato
Não há medidor de nível. Não é feito acompanhamento e anotação	Art. 5.15.1 da NBR 12217/1994	Não identificado	Imediato
Limpeza e desinfecção não é feita adequadamente	Art. 5.1 da Anbr 15527/2007	Não identificado	Em até 180 dias
Reservatório não está em boas condições	NBR 12217/1994	Foto 85	Em até 180 dias

Foto 83 – RAP Canoas

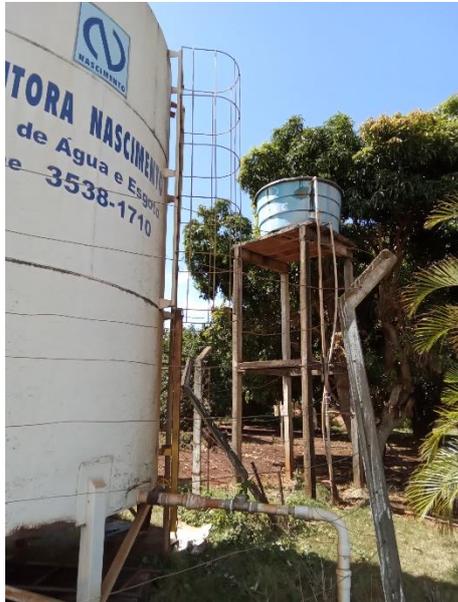
Foto 85 – Vazamento RAP Canoas

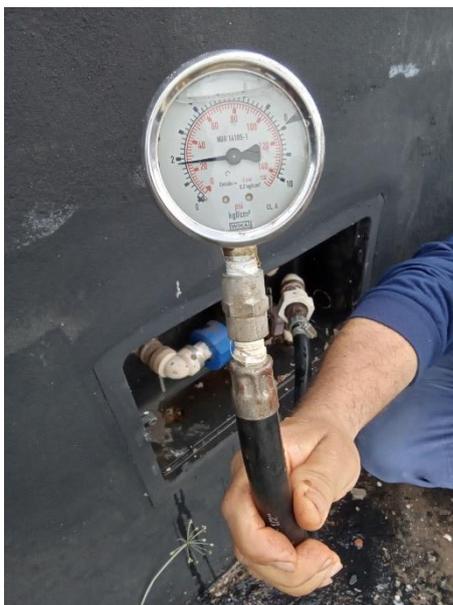
Foto 89 – P02 - Medição pressão na rede P01 = 26.00 mca

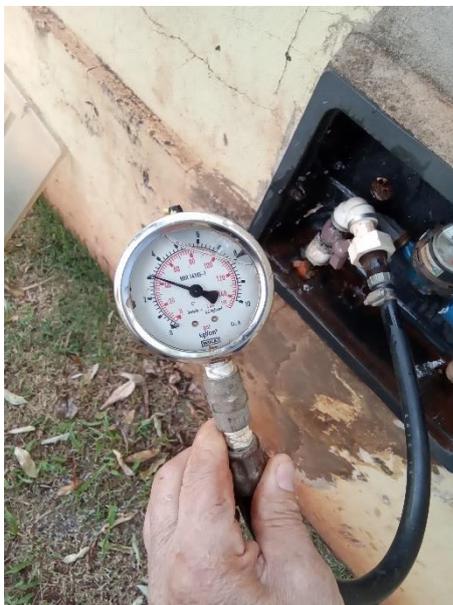
Foto 92 – Hidrômetro P02 – P = 44.00 mca

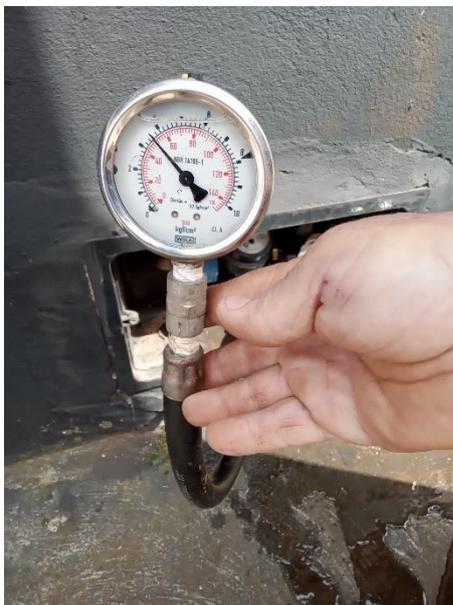
REDE DE DISTRIBUIÇÃO	REFERÊNCIA LEGAL	REGISTRO	PRAZO PARA ADEQUAÇÃO
Não há cadastro técnico / projeto	NBR 12218/1994	Não apresentado	Em até 240 dias
Sem limpeza e desinfecção da rede (deve ser com laudo)	NBR 12218/1994 e GM/SM 888/2021	Não identificado	Imediato
Não há controle de redução de perdas	Lei 14.026/2022	Não identificado	Em até 365 dias
Pressão no ponto de fornecimento de água em desacordo com os limites mínimo dinâmico (10 mca) e máximo estático (50 mca)	Art 5.4 da NBR 12218/1994 e art 25 da GM/SM 888/2021	Foto 95	Em até 180 dias

Foto 95 – Hidrômetro P03 – P = 50.00 mca

- Instalar VRP nos pontos onde a pressão ultrapassar os valores máximos permitidos;
- Solicitar ao departamento de engenharia acompanhamento (com relatório) com levantamento para controle de redução de perdas;
- Elaborar limpeza da rede (pontas). Apresentar relatório fotográfico com datas da realização da limpeza assinado pelo responsável técnico pelo SAMAÉ.

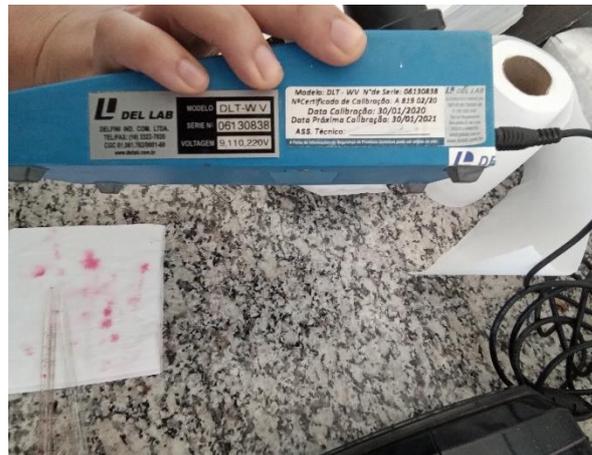
Foto 98 – Calibração de equipamento vencida em 30/01/2021

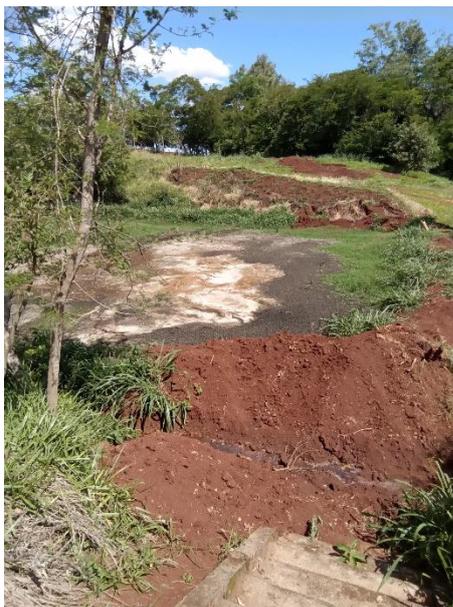
NÃO CONFORMIDADES GERAL	REFERÊNCIA LEGAL	REGISTRO	PRAZO PARA ADEQUAÇÃO
Ausência de licença de operação ou licença de operação vencida	Resolução CEMA 107/2020	Em processo de aprovação	Em até 180 dias
Sem inscrição no CTF/APP (IBAMA)	Instrução Normativa IBAMA nº 13/2021.	Não entregue	Em até 180 dias
Sem licença do IAP (DCP) ou fora da validade	Resolução CEMA 70/2009	DCP não entregue	Em até 180 dias
A área não é sinalizada identificando a ETE	Art. 2º, XI da Lei Federal 11.445/07	Foto 107	Imediato
A área não está devidamente cercada	Art. 2º, XI da Lei Federal 11.445/07	Não identificado	Em até 180 dias
Inexistência do projeto da ETE	NBR 12209/1922	Não entregue	Em até 180 dias
Sem registros da manutenções realizadas no quadro e demais itens pertencentes a parte elétrica	NBR 5419/2001 e NBR 5410/1997	Não identificado	Em até 180 dias
Ausência de tratamento e/ou destinação correta do lodo	Art. 5.10 da NBR 12209/1922	Foto 113	Em até 180 dias

Foto 113 – Local de secagem do loto ETE Antas

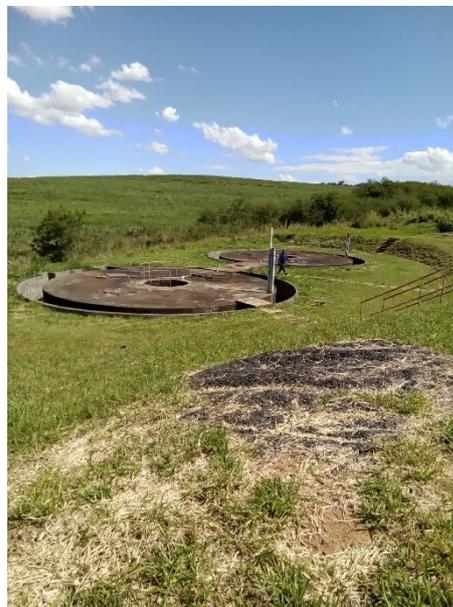
NÃO CONFORMIDADES GERAL	REFERÊNCIA LEGAL	REGISTRO	PRAZO PARA ADEQUAÇÃO
Sem inscrição no CTF/APP (IBAMA)	Instrução Normativa IBAMA nº 13/2021.	Não entregue	Em até 180 dias
Sem licença do IAP (DCP) ou fora da validade	Resolução CEMA 70/2009	Não entregue	Em até 180 dias
A área não é sinalizada identificando a ETE	Art. 2º, XI da Lei Federal 11.445/07	Foto 114	Imediato
A área não está devidamente cercada	Art. 2º, XI da Lei Federal 11.445/07	foto 115	Em até 180 dias

Foto 115 – Reatores anaeróbios ETE Barreirão

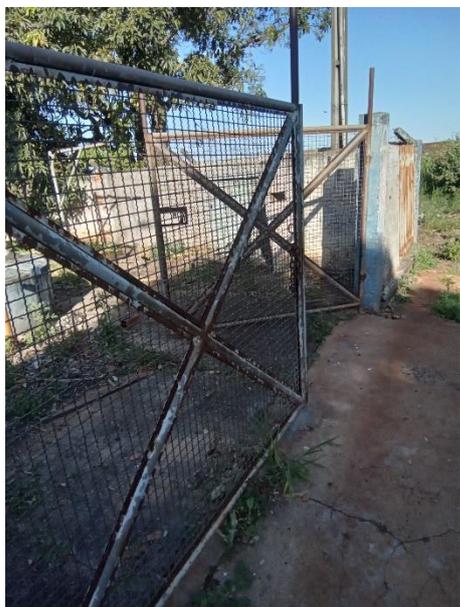
<b>NÃO CONFORMIDADES GERAL</b>	<b>REFERÊNCIA LEGAL</b>	<b>REGISTRO</b>	<b>PRAZO PARA ADEQUAÇÃO</b>
A área não é sinalizada identificando o seu uso	Art. 2º, XI da Lei Federal 11.445/07	Foto 122	Imediato
Não existe projeto da estação elevatória de esgoto	NBR 12208/1992	Não entregue	Em até 180 dias
Ausência de extintor de incêndio	Art. 10.9 da NR 10, art. 23.1 da NR 23 e art. 5.2.1.1 da NPT 021/2014 do Corpo de Bombeiros do Paraná	Não identificado	Imediato
Sem registros das manutenções realizadas no quadro e demais itens pertencentes a parte elétrica	NBR 5419/2001 e NBR 5410/1997	Não identificado	Imediato
Sem diagrama unifilar atualizado no quadro com especificações do sistema de aterramento	Art. 10.2.3 da NR10 e art. 6.4 da NBR 5419/2001	Não identificado	Em até 180 dias
Sem registros de manutenções na casa de comando	NBR 15.575/2021	Não identificado	Em até 180 dias
Inexistência de Relatório Operacional	Item 3.1.3 do Manual de Fiscalização ORCIPAR	Não identificado	Em até 180 dias

Foto 122 – Identificação EE esgoto da Rua

Paraná
