**RELATÓRIO TÉCNICO DE FISCALIZAÇÃO 35/2022**  
**SAAE– SERVIÇO AUTÔNOMO DE ÁGUA E**  
**ESGOTO**

**Serviço Autônomo de Água e Esgoto**  
**Ribeirão Claro - SAAE**

**MARINGÁ - PR**  
**JANEIRO/2023**

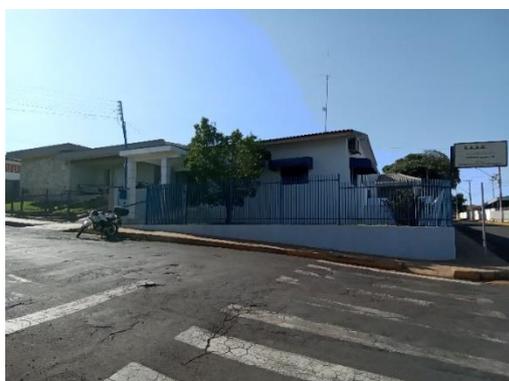
Foto 2 – Falta de acessibilidade entrada

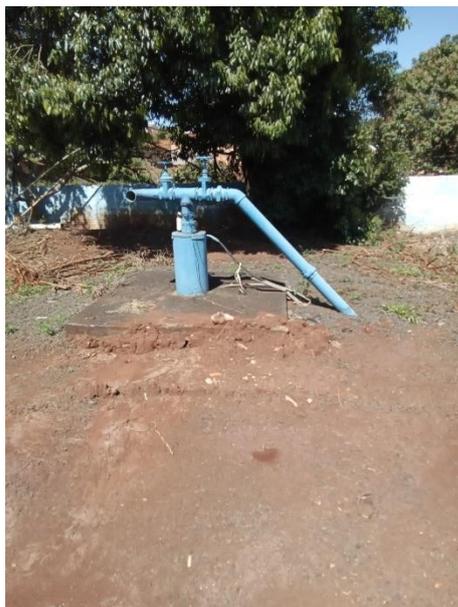
Foto 17 – Falta de identificação poço Garça 1

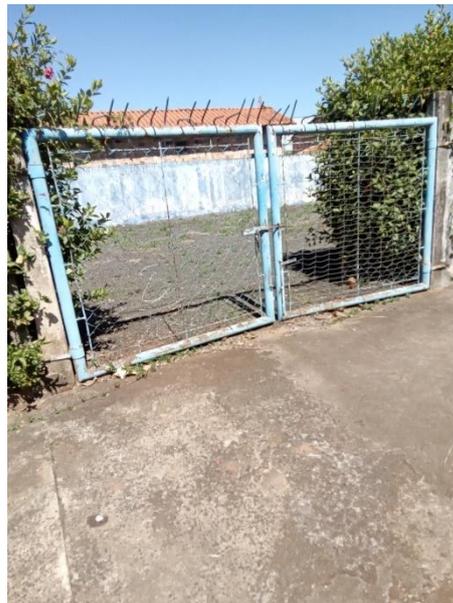
<b>NÃO CONFORMIDADES</b>	<b>REFERÊNCIA LEGAL</b>	<b>REGISTRO</b>	<b>PRAZO PARA ADEQUAÇÃO</b>
As instalações não estão em bom estado de conservação?	NBR 5674/1999	Foto 18	Em até 180 dias
Ausência de conjunto moto bomba de reserva a disposição	Art. 5.3.2 da NBR 12.214/1992	Não identificado	Em até 180 dias
Ausência de extintor	Art. 10.9 da NR 10, art 23.1 da NR 23 e Art 5.2.1.1 da NPT 021/2014 do Corpo de Bombeiros do Paraná	Não identificado	Imediato
Ausência de macromedidor	Art 4.2 da NBR da NBR 12.212/1992	Não identificado	Em até 240 dias
Inexistência de registros das manutenções realizadas no quadro e demais itens pertencentes a parte elétrica	NBR 5419/2001 e NBR 5410/1997	Não identificado	Imediato
Inexistência de diagrama unifilar atualizado no quadro com especificações do sistema de aterramento	Art 10.2.3 da NR10 e art 6.4 da NBR 5419/2001	Não identificado	Em até 180 dias
As instalações não estão em bom estado de conservação.	NBR 5674/1999	Foto 18	Em até 180 dias

Falta de registros de manutenções na casa de comando	NBR 15.575/2021	Não identificado	Em até 180 dias
Ausência de manutenção, limpeza, conservação e segurança	Normas e procedimentos técnicos pertinentes	Foto 18	Imediato
Inexistência de Relatório Operacional	Item 3.1.3 Manual de Fiscalização ORCIPAR	Não identificado	Em até 180 dias
Ausência de medição de nível	Art 4.2 da NBR da NBR 12.212/1992	Não identificado	Em até 180 dias
O tubo de revestimento do poço não está distante 50 cm da superfície	NBR 12.244/2006	Foto 18	Em até 180 dias
A espessura da laje de proteção é inferior a 15 cm	NBR 12.244/2006	Foto 18	Em até 180 dias
Inexistência de horímetro em funcionamento	NBR 12.212/1992	Não identificado	Em até 180 dias

Foto 18 – Poço Garça 1

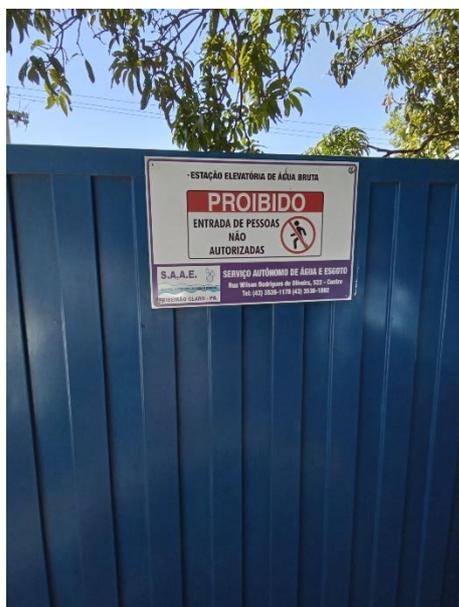
Foto 28 – EAB 01

<b>NÃO CONFORMIDADES</b>	<b>REFERÊNCIA LEGAL</b>	<b>REGISTRO</b>	<b>PRAZO PARA ADEQUAÇÃO</b>
Os equipamentos não estão em bom estado de conservação	Normas e procedimentos técnicos pertinentes	Fotos 28 e 29	Em até 180 dias
As estruturas não estão em bom estado de conservação	NBR 5674/1999	Fotos 29 e 30	Em até 180 dias
Os sinalizadores do quadro de comando não estão funcionando corretamente	NBR 5410/1997 e NR 10	Fotos 31 e 33	Em até 180 dias
Inexistência de registros das manutenções realizadas no quadro e demais itens pertencentes a parte elétrica	NBR 5419/2001 e NBR 5410/1997	Não identificado	Imediato
Ausência de extintor	Art. 10.9 da NR 10, art. 23.1 da NR 23 e Art 5.2.1.1 da NPT 021/2014 do Corpo de Bombeiros do Paraná	Não identificado	Imediato
Inexistência de registros de manutenções na casa de comando	NBR 15.575/2021	Não identificado	Em até 180 dias
Ausência de manutenção, limpeza, conservação e segurança	Normas e procedimentos técnicos pertinentes	Fotos 29 e 30	Imediato

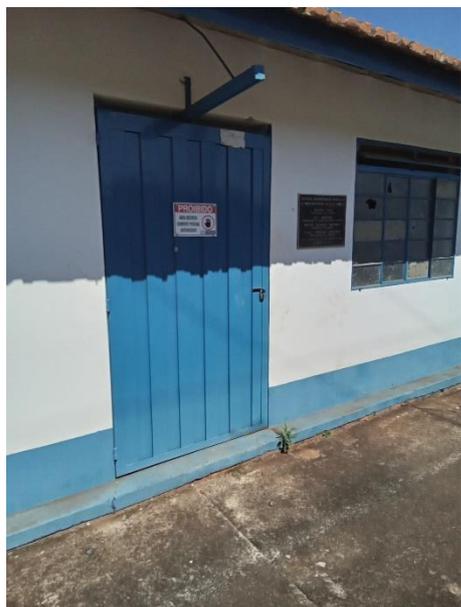
Foto 36 – EAB02

<b>NÃO CONFORMIDADES</b>	<b>REFERÊNCIA LEGAL</b>	<b>REGISTRO</b>	<b>PRAZO PARA ADEQUAÇÃO</b>
A área não é sinalizada (identificando seu uso para abastecimento público e nome)	Art. 2º, XI da Lei Federal 11.445/07	Foto 35	Em até 180 dias
Os equipamentos não estão em bom estado de conservação	Normas e procedimentos técnicos pertinentes	Foto 36 (pintura e limpeza)	Em até 180 dias
As estruturas não estão em bom estado de conservação	NBR 5674/1999	Foto 36 (pintura)	Em até 180 dias

Inexistência de horímetro em funcionamento	NBR 12.212/1992	Foto 36	Em até 180 dias
Sistema não automatizado	Normas e procedimentos técnicos pertinentes	Não identificado	Em até 365 dias
O sistema não é operado à distância	Normas e procedimentos técnicos pertinentes	Não identificado	Em até 365 dias

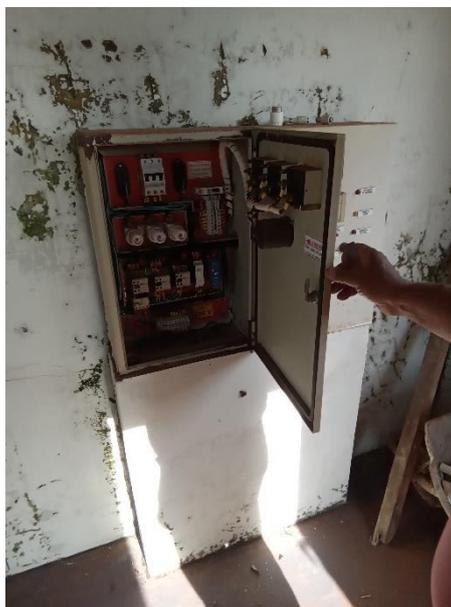
<b>NÃO CONFORMIDADES</b>	<b>REFERÊNCIA LEGAL</b>	<b>REGISTRO</b>	<b>PRAZO PARA ADEQUAÇÃO</b>
A área não é sinalizada (identificando seu uso para abastecimento público e nome)	Art. 2º, XI da Lei Federal 11.445/07	Foto 46	Em até 180 dias
As instalações elétricas não são adequadas	NBR 5410/1997 e NR 10	Verificar IDR e aterramento	Em até 180 dias
Inexistência de diagrama unifilar atualizado no quadro com especificações do sistema de aterramento	Art. 10.2.3 da NR10 e art 6.4 da NBR 5419/2001	Não identificado	Em até 180 dias
Ausência de extintor	Art. 10.9 da NR 10, art. 23.1 da NR 23 e Art 5.2.1.1 da NPT 021/2014 do Corpo de Bombeiros do Paraná	Não identificado	Imediato
Inexistência de registros de manutenções na casa de comando	NBR 15.575/2021	Não identificado	Em até 180 dias
Inexistência de Relatório Operacional	Item 3.1.3 Manual de Fiscalização ORCISPAR	Não identificado	Imediato
Inexistência de horímetro em funcionamento	NBR 12.212/1992	Foto 48	Em até 180 dias

Foto 46 – Falta de identificação EAT03

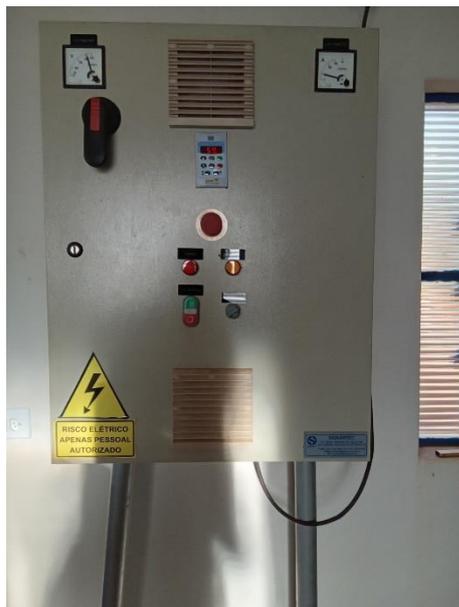
Foto 49 – Telemetria não está funcionando

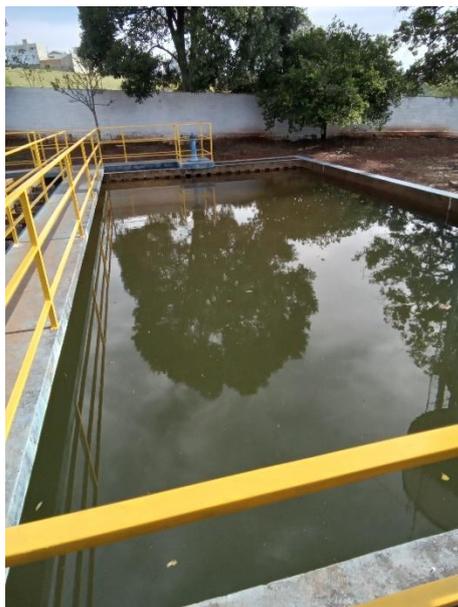
A área não é sinalizada (identificando a finalidade)?	Art. 2º, XI da Lei Federal 11.445/07	Foto 50	Imediato
Falta de frequência de limpeza dos decantadores	Art. 5.10 da NBR 12216/1992	Não identificado (apresentar relatório com fotos com acompanhamento do responsável técnico - assinado)	Imediato
Destinação inadequada do lodo retido nos decantadores (verificar aspectos ambientais)	Art. 5.10.13 da NBR 12216/1992	Não identificado	Em até 180 dias
<b>FILTRAÇÃO</b>	<b>REFERÊNCIA LEGAL</b>	<b>REGISTRO</b>	<b>PRAZO PARA ADEQUAÇÃO</b>
A área não é sinalizada (identificando a finalidade)	Art. 2º, XI da Lei Federal 11.445/07	Foto 51	Imediato

Foto 50 – Decantador

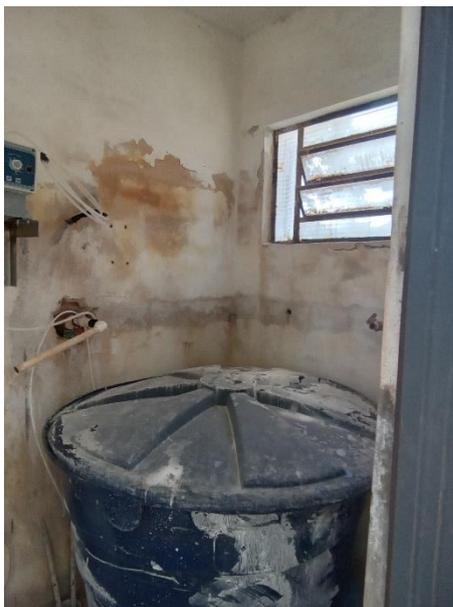
<b>NÃO CONFORMIDADES</b>	<b>REFERÊNCIA LEGAL</b>	<b>REGISTRO</b>	<b>PRAZO PARA ADEQUAÇÃO</b>
A área não é sinalizada (identificando a finalidade)	Art, 2º, XI da Lei Federal 11.445/07	Foto 56	Imediato
As condições de limpeza não são boas	Normas e procedimentos técnicos pertinentes	Foto 57	Imediato
Ausência de manutenção, limpeza, conservação e segurança	Normas e procedimentos técnicos pertinentes	Fotos 56 e 57	Imediato
Ausência de EPIs para os operadores (óculos, luvas, etc.)	NR 15 e Art. 5.18.4 da NBR 13035/1993	Não identificado	Imediato
Sem registros de manutenções na casa de comando	NBR 15.575/2021	Não identificado	Em até 180 dias

Foto 57 – UTA Seringueira

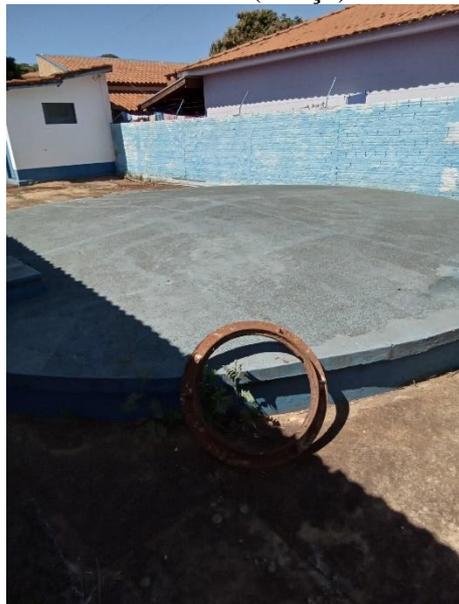
NÃO CONFORMIDADES	REFERÊNCIA LEGAL	REGISTRO	PRAZO PARA ADEQUAÇÃO
A área não é sinalizada (identificando a finalidade)	Art. 2º da Lei Federal 11.445/07	Foto 58	Em até 180 dias
Limpeza e desinfecção não é feita adequadamente	Art. 5.1 da nbr 15527/2007	Não identificado	Em até 180 dias
Não há macromedicação (saída e/ou entrada)	Art. 5.7 da NBR 12217/1994	Não identificado	Em até 240 dias

Foto 58 – REN 02 (Garça)

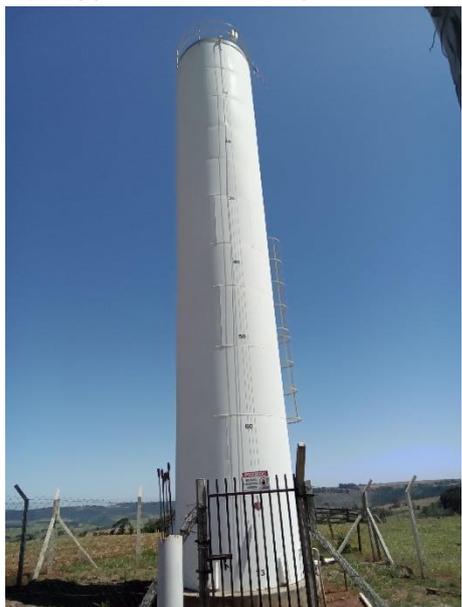
<b>NÃO CONFORMIDADES</b>	<b>REFERÊNCIA LEGAL</b>	<b>REGISTRO</b>	<b>PRAZO PARA ADEQUAÇÃO</b>
A área não é sinalizada (identificando a finalidade)	Art. 2º da Lei Federal 11.445/07	Foto 60 (nome reservatório e volume)	Em até 180 dias
Existência de locais sem guarda-corpos ou escadas ou em situação inadequada	Art. 5.16 da NBR 12217/1994	Colocar tampa na escada (com cadeado) para impedir que pessoas não autorizadas subam	Imediato
Limpeza e desinfecção não é feita adequadamente	Art. 5.1 da nbr 15527/2007	Não identificado	Em até 180 dias
Inexistência de para-raios em reservatórios elevados	Art. 5.16.7 da NBR 12217/1994	Não identificado	Em até 180 dias
Não há macromedição (saída e/ou entrada)	Art. 5.7 da NBR 12217/1994	Não identificado	Em até 240 dias

Foto 60 – REL Bixara 3

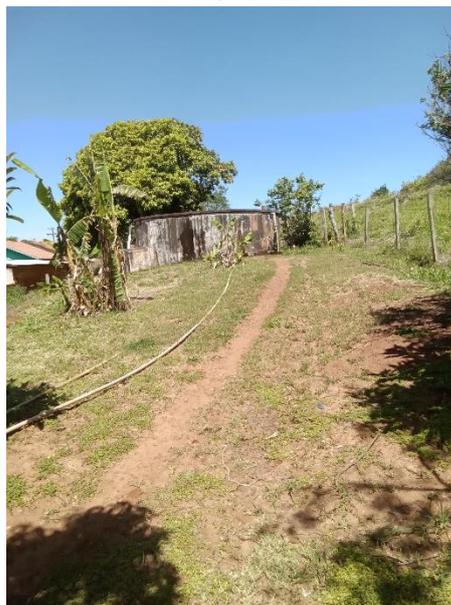
NÃO CONFORMIDADES	REFERÊNCIA LEGAL	REGISTRO	PRAZO PARA ADEQUAÇÃO
A área não é isolada (perímetro de segurança)	Art. 5.16.8 da NBR 12217/1994	Foto 72	Em até 180 dias
A área não é sinalizada (identificando a finalidade)	Art. 2º da Lei Federal 11.445/07	Foto 72	Em até 180 dias
Existência de vazamentos aparentes	Art. 2º, XI da Lei Federal 11.445/07	Foto 71	Em até 180 dias
Instalações não estão dentro das normas de segurança (escada/guarda corpo)	Art 5.16 da NBR 12217/1994	Foto 72	Imediato
Não há medidor de nível. Não é feito acompanhamento e anotação	Art. 5.15.1 da NBR 12217/1994	Não identificado	Imediato
Limpeza e desinfecção não é feita adequadamente	Art. 5.1 da nbr 15527/2007	Não identificado	Em até 180 dias
Reservatório não está em boas condições	NBR 12217/1994	Foto 71	Em até 180 dias
Não há macromedicação (saída e/ou entrada)	Art. 5.7 da NBR 12217/1994	Não identificado	Em até 240 dias

Foto 72 – RAP Cachoeira

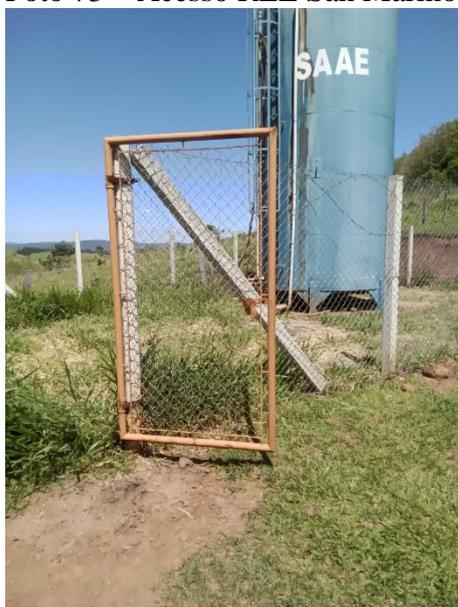
NÃO CONFORMIDADES	REFERÊNCIA LEGAL	REGISTRO	PRAZO PARA ADEQUAÇÃO
A área não é sinalizada (identificando a finalidade)	Art. 2º da Lei Federal 11.445/07	Foto 73	Em até 180 dias
Existência de locais sem guarda-corpos ou escadas ou em situação inadequada	Art. 5.16 da NBR 12217/1994	Foto 73 - Colocar tampa na escada (com cadeado) para impedir que pessoas não autorizadas subam	Imediato
Não há medidor de nível. Não é feito acompanhamento e anotação	Art. 5.15.1 da NBR 12217/1994	Não identificado	Imediato
Limpeza e desinfecção não é feita adequadamente	Art. 5.1 da nbr 15527/2007	Não identificado	Em até 180 dias
Inexistência de para-raios em reservatórios elevados	Art. 5.16.7 da NBR 12217/1994	Não identificado	Em até 180 dias
Não há macromedicação (saída e/ou entrada)	Art. 5.7 da NBR 12217/1994	Não identificado	Em até 240 dias

Foto 73 – Acesso REL San Marino

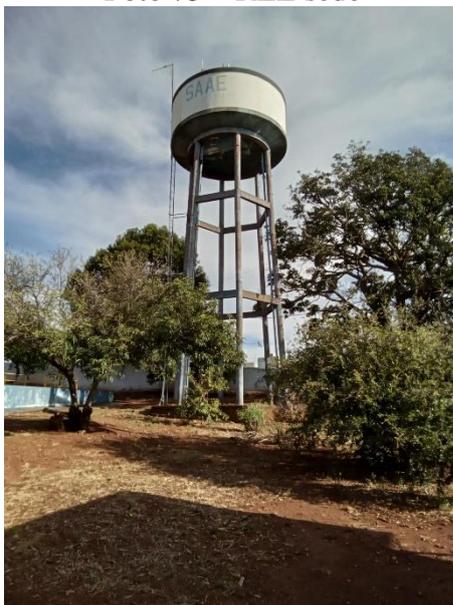
NÃO CONFORMIDADES	REFERÊNCIA LEGAL	REGISTRO	PRAZO PARA ADEQUAÇÃO
A área não é sinalizada (identificando a finalidade)	Art. 2º da Lei Federal 11.445/07	Foto 75	Em até 180 dias
Existência de locais sem guarda-corpos ou escadas ou em situação inadequada	Art. 5.16 da NBR 12217/1994	Foto 75	Imediato

Instalações não estão dentro das normas de segurança (escada/guarda corpo)	Art 5.16 da NBR 12217/1994	Foto 75	Imediato
Limpeza e desinfecção não é feita adequadamente	Art. 5.1 da nbr 15527/2007	Não identificado	Em até 180 dias
Reservatório não está em boas condições	NBR 12217/1994	Foto 75	Em até 180 dias

Foto 75 – REL sede

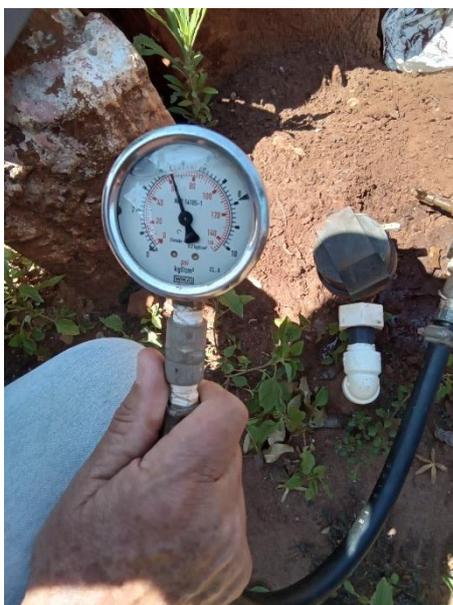
Pressão no ponto de fornecimento de água em desacordo com os limites mínimo dinâmico (10 mca) e máximo estático (50 mca)	Art 5.4 da NBR 12218/1994 e art 25 da GM/SM 888/2021	Foto 81	Em até 180 dias
--	--	---------	-----------------

Foto 81 – Hidrômetro P02 – P = 63.00 mca

- Instalar VRP nos pontos onde a pressão ultrapassar os valores máximos permitidos;
- Solicitar ao departamento de engenharia acompanhamento (com relatório) com levantamento para controle de redução de perdas;
- Elaborar limpeza da rede (pontas). Apresentar relatório fotográfico com datas da realização da limpeza assinado pelo responsável técnico pelo SAAE;
- Trocar hidrômetros com mais de cinco anos de uso (Foto 83);
- Efetuar cortes com regularidade (Foto 87).

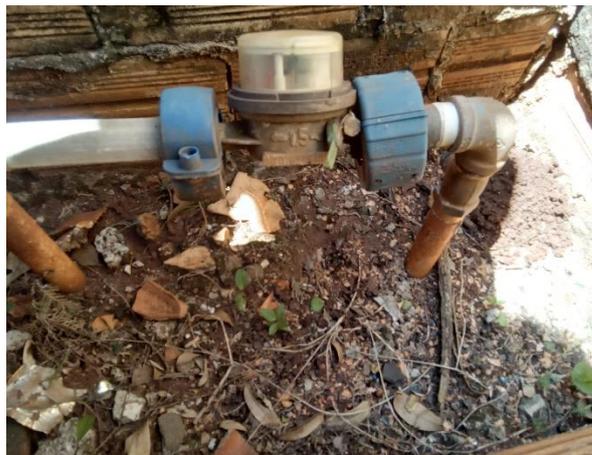
Foto 83 - Identificação hidrômetro P03

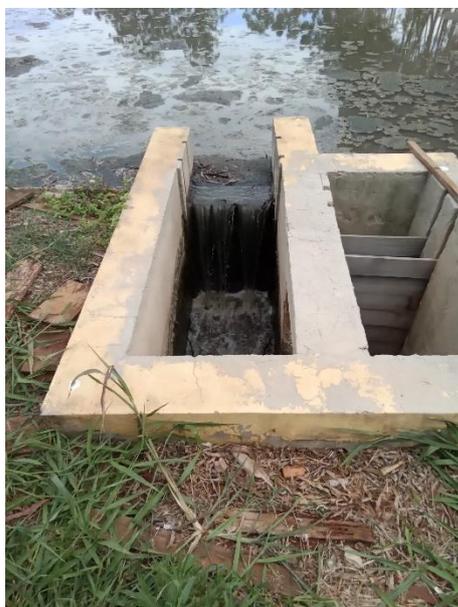
<b>LAGOA ANAERÓBIA</b>	<b>REFERÊNCIA LEGAL</b>	<b>REGISTRO</b>	<b>PRAZO PARA ADEQUAÇÃO</b>
A lagoa não se encontra em boas condições	NBR 12209/1992	Foto 95	Em até 180 dias
A saída da lagoa não está afogada	NBR 12209/1992	Foto 96	Imediato
<b>LAGOA FACULTATIVA</b>	<b>REFERÊNCIA LEGAL</b>	<b>REGISTRO</b>	<b>PRAZO PARA ADEQUAÇÃO</b>
A lagoa não se encontra em boas condições	NBR 12209/1992	Verificar taludes	Em até 180 dias

Foto 96 – Saída lagoa anaeróbia 01

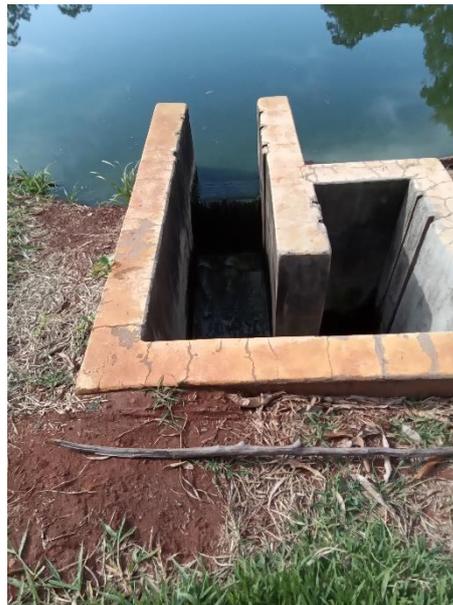
Dispositivo de saída da lagoa não está afogado	NBR 12209/1992	Foto 103	Imediato
<b>PARÂMETROS E CONTROLE DE EFLUENTE</b>	<b>REFERÊNCIA LEGAL</b>	<b>REGISTRO</b>	<b>PRAZO PARA ADEQUAÇÃO</b>
O efluente tratado não atende aos padrões físico-químicos de lançamento preconizados legislação, licenças ambientais e/ou outorga	CONAMA 430/2011	Anexo 03 e 04 (Laudos 7751/2021 e 103411/2021)	Imediato
Não é feito o monitoramento de lançamentos e descargas indevidos na rede de esgoto (despejos industriais, caminhões limpa-fossa, etc.)	CONAMA 430/2011	Não identificado	Imediato
Análise dos efluentes saídos da ETE e corpo receptor estão inadequadas	CONAMA 357/2005	Anexo 03 e 04 (Laudos 7752/2021 e 103411/2021)	Imediato

Foto 103 – Saída lagoa facultativa 01

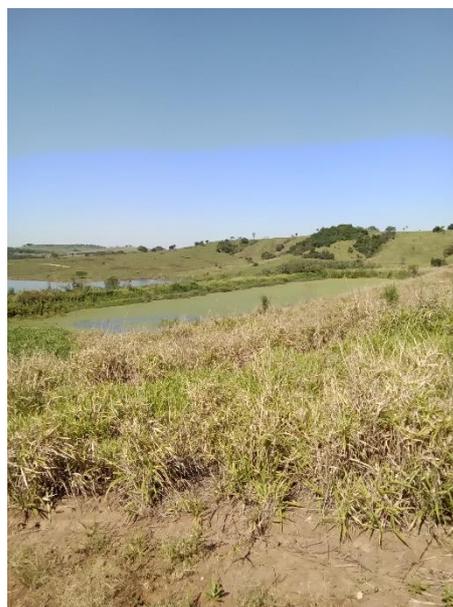
<b>NÃO CONFORMIDADES GERAL</b>	<b>REFERÊNCIA LEGAL</b>	<b>REGISTRO</b>	<b>PRAZO PARA ADEQUAÇÃO</b>
Ausência de licença de operação ou licença de operação vencida	Resolução CEMA 107/2020	Não entregue	Em até 180 dias
Ausência de outorga de lançamento de efluente ou outorga vencida	Resolução CEMA 107/2020	Não entregue	Em até 180 dias
Sem inscrição no CTF/APP (IBAMA)	Instrução Normativa IBAMA nº 13/2021.	Não entregue	Em até 180 dias
Sem licença do IAP (DCP) ou fora da validade	Resolução CEMA 70/2009	Não entregue	Em até 180 dias
A área não é iluminada	Normas e procedimentos técnicos	Não identificado	Em até 180 dias
A área não é sinalizada identificando a ETE	Art. 2º, XI da Lei Federal 11.445/07	Foto 105	Imediato
A área não está devidamente cercada	Art. 2º, XI da Lei Federal 11.445/07	Foto 105	Em até 180 dias
Inexistência do projeto da ETE	NBR 12209/1922	Não entregue	Em até 180 dias
As estruturas não estão em bom estado de conservação	NBR 5674/1999	Foto 106 e 107	Em até 180 dias

Foto 106 – Lagoa anaeróbia

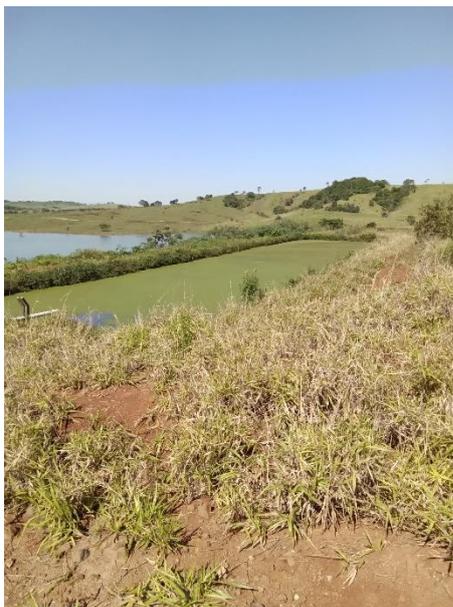
<b>LAGOA FACULTATIVA</b>	<b>REFERÊNCIA LEGAL</b>	<b>REGISTRO</b>	<b>PRAZO PARA ADEQUAÇÃO</b>
Há levantamento de lodo na lagoa ou manchas na superfície	NBR 12209/1992	Foto 107	Em até 180 dias
A lagoa não se encontra em boas condições	NBR 12209/1992	Foto 107	Em até 180 dias
Dispositivo de saída da lagoa não está afogado	NBR 12209/1992	Não identificado	Imediato
<b>PARÂMETROS E CONTROLE DE EFLUENTE</b>	<b>REFERÊNCIA LEGAL</b>	<b>REGISTRO</b>	<b>PRAZO PARA ADEQUAÇÃO</b>

Foto 107 – Lagoa facultativa

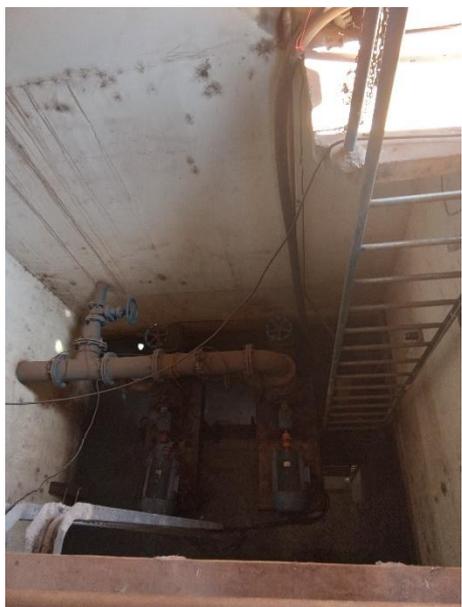
<b>NÃO CONFORMIDADES GERAL</b>	<b>REFERÊNCIA LEGAL</b>	<b>REGISTRO</b>	<b>PRAZO PARA ADEQUAÇÃO</b>
Não existe projeto da estação elevatória de esgoto	NBR 12208/1992	Não entregue	Em até 180 dias
Há falhas no sistema de bombeamento	Art. 5.7 da NBR 12208/1992	Foto 125 (vazamento)	Em até 180 dias
Ausência de extintor de incêndio	Art. 10.9 da NR 10, art. 23.1 da NR 23 e art. 5.2.1.1 da NPT 021/2014 do Corpo de Bombeiros do Paraná	Não identificado	Imediato
Há sinais de vazamento na estação	Art. 2º, XI da Lei Federal 11.445/07	Foto 125	Imediato
Sem registros das manutenções realizadas no quadro e demais itens pertencentes a parte elétrica	NBR 5419/2001 e NBR 5410/1997	Não identificado	Imediato
Sem diagrama unifilar atualizado no quadro com especificações do sistema de aterramento	Art. 10.2.3 da NR10 e art. 6.4 da NBR 5419/2001	Fotos 127 e 128	Em até 180 dias

Foto 125 – Conjunto motobomba EE esgoto sede

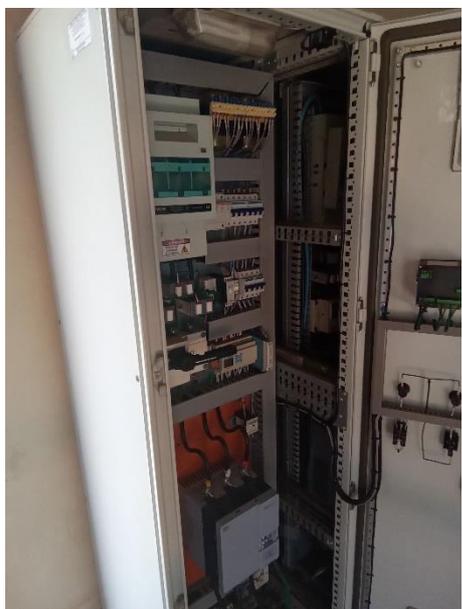
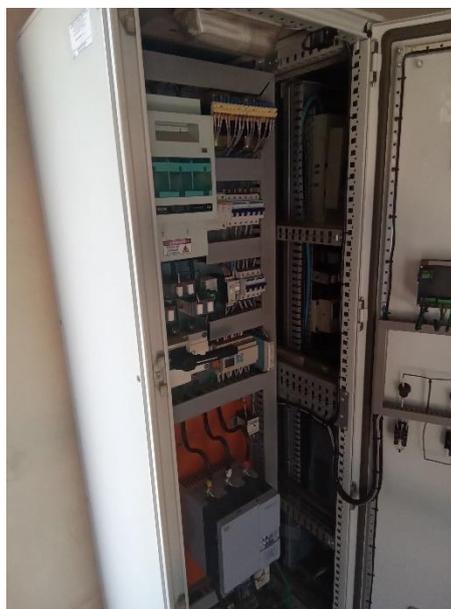
Foto 127 – Quadro de comando lado esquerdo EE esgoto sede

Foto 128 – Quadro de comando lado direito EE esgoto sede

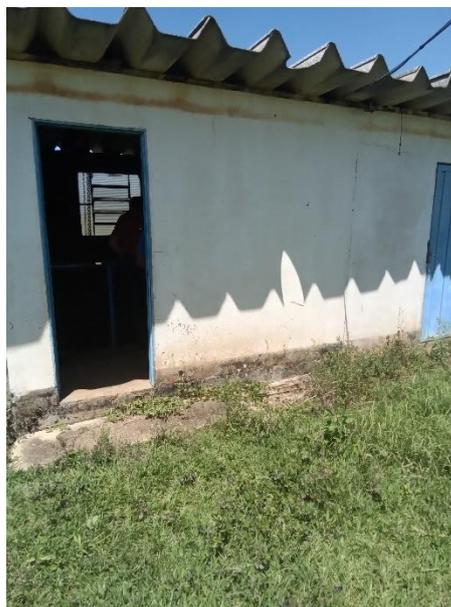
<b>NÃO CONFORMIDADES GERAL</b>	<b>REFERÊNCIA LEGAL</b>	<b>REGISTRO</b>	<b>PRAZO PARA ADEQUAÇÃO</b>
A área não é sinalizada identificando o seu uso	Art. 2º, XI da Lei Federal 11.445/07	Fotos 129 e 130	Imediato
Não existe projeto da estação elevatória de esgoto	NBR 12208/1992	Não identificado	Em até 180 dias
Ausência de gradeamento grosseiro	Art. 5.3 da NBR 12208/1992	Não identificado	Em até 180 dias
As bombas e tubulações não se encontram em boas condições	Arts.5.1 e 5.7 da NBR 12208/1992	Foto 131	Em até 180 dias
Há falhas no sistema de bombeamento	Art. 5.7 da NBR 12208/1992	Foto 131 (vazamento)	Em até 180 dias
Ausência de extintor de incêndio	Art. 10.9 da NR 10, art. 23.1 da NR 23 e art. 5.2.1.1 da NPT 021/2014 do Corpo de Bombeiros do Paraná	Não identificado	Imediato
Há sinais de vazamento na estação	Art. 2º, XI da Lei Federal 11.445/07	Foto 131	Imediato
Sem registros das manutenções realizadas no quadro e demais itens pertencentes a parte elétrica	NBR 5419/2001 e NBR 5410/1997	Não identificado	Imediato

Foto 130 – Falta de identificação casa de comando EE esgoto distrito

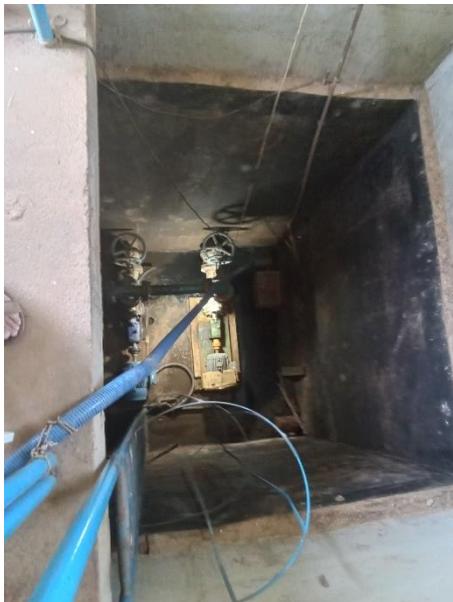
Sem diagrama unifilar atualizado no quadro com especificações do sistema de aterramento	Art. 10.2.3 da NR10 e art. 6.4 da NBR 5419/2001	Não identificado	Em até 180 dias
Sem registros de manutenções na casa de comando	NBR 15.575/2021	Não identificado	Em até 180 dias
Inexistência de Relatório Operacional	Item 3.1.3 do Manual de Fiscalização ORCIPAR	Não identificado	Em até 180 dias
Ausência de manutenção, limpeza, conservação e segurança	Normas e procedimentos técnicos pertinentes	Fotos 129 e 131	Imediato

Foto 131 – Conjunto motobomba EE esgoto distrito Cachoeira
