RELATÓRIO TÉCNICO DE FISCALIZAÇÃO

Nº 38/2023

Serviço Autônomo Municipal de Água e Esgoto

JANEIRO/2024

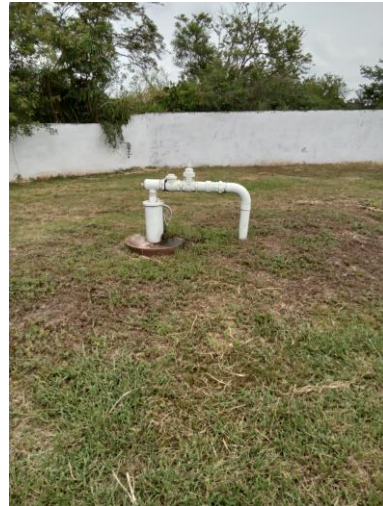
Foto 23 – Poço 07

NÃO CONFORMIDADES	REFERÊNCIA LEGAL	REGISTRO	PRAZO PARA ADEQUAÇÃO
Ausência de extintor	Art. 10.9 da NR 10, art 23.1 da NR 23 e Art 5.2.1.1 da NPT 021/2014 do Corpo de Bombeiros do Paraná	Não identificado	Imediato
Ausência de macromedidor	Art 4.2 da NBR da NBR 12.212/1992	Foto 23	Em até 240 dias
Inexistência de Relatório Operacional	Item 3.1.3 Manual de Fiscalização ORCIPAR	Não apresentado	Em até 180 dias
Inexistência de bomba reserva à disposição	NBR 12.212/1992	Não identificado	Em até 240 dias
Não é realizada limpeza periódica do poço	NBR 12.212/1992	Laudos não apresentados	Imediato

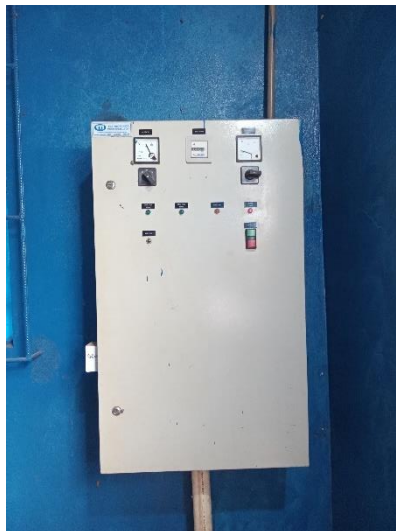
Foto 24 – Frente do quadro de comando poço 7

- No decorrer da fiscalização, não foi possível ter acesso ao quadro de comando, o que impossibilitou a verificação da parte elétrica do poço;
Abaixo seguem fotos do Poço 07

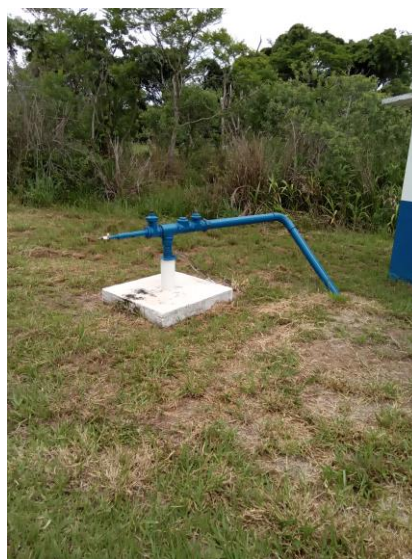
Foto 26 – Poço

NÃO CONFORMIDADES	REFERÊNCIA LEGAL	REGISTRO	PRAZO PARA ADEQUAÇÃO
Ausência de extintor	Art. 10.9 da NR 10, art 23.1 da NR 23 e Art 5.2.1.1 da NPT 021/2014 do Corpo de Bombeiros do Paraná	Não identificado	Imediato
Ausência de macromedidor	Art 4.2 da NBR da NBR 12.212/1992	Foto 26	Em até 240 dias
Inexistência de registros das manutenções realizadas no quadro e demais itens pertencentes a parte elétrica	NBR 5419/2001 e NBR 5410/1997	Não apresentado	Imediato
Inexistência de diagrama unifilar atualizado no quadro com especificações do sistema de aterramento	Art 10.2.3 da NR10 e art 6.4 da NBR 5419/2001	Não identificado	Em até 180 dias
Inexistência de Relatório Operacional	Item 3.1.3 Manual de Fiscalização ORCIPAR	Não apresentado	Em até 180 dias
Inexistência de bomba reserva à disposição	NBR 12.212/1992	Não identificado	Em até 240 dias
Não é realizada limpeza periódica do poço	NBR 12.212/1992	Laudos não apresentados	Imediato

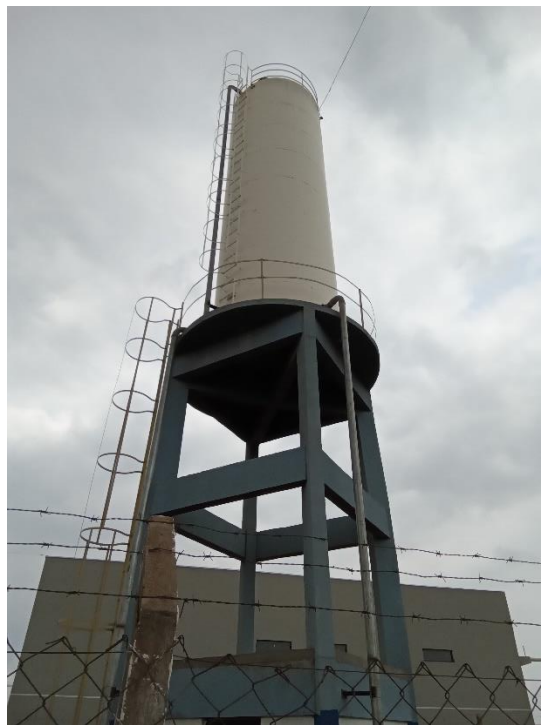
Foto 39 – REL

NÃO CONFORMIDADES	REFERÊNCIA LEGAL	REGISTRO	PRAZO PARA ADEQUAÇÃO
Limpeza e desinfecção não é feita adequadamente	Art. 5.1 da Anbr 15527/2007	Laudos não apresentados	Em até 180 dias
Inexistência de para-raios em reservatórios elevados	Art. 5.16.7 da NBR 12217/1994	Foto 39	Em até 180 dias
Não há macromedição (saída e/ou entrada)	Art. 5.7 da NBR 12217/1994	Não identificado	Em até 240 dias

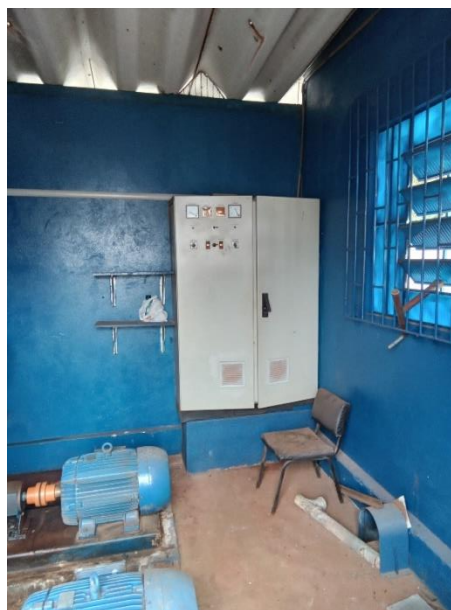
Foto 60 – Quadro de comando

- Não foi possível ter acesso ao quadro de comando no da fiscalização;

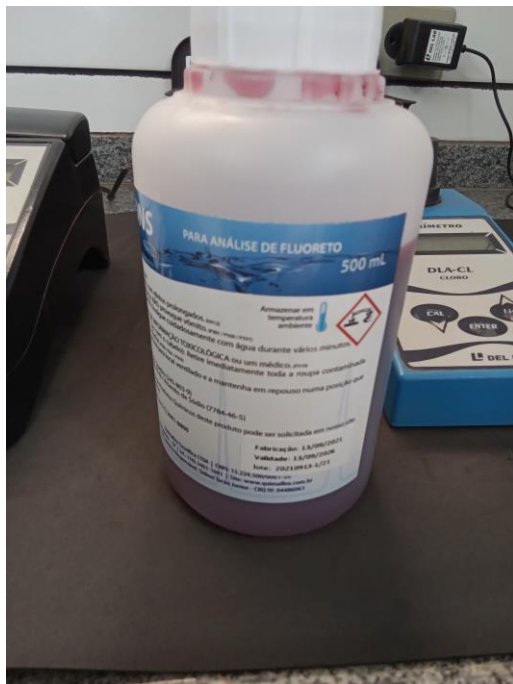
Foto 71 – Reagente

(dentro do prazo de validade)

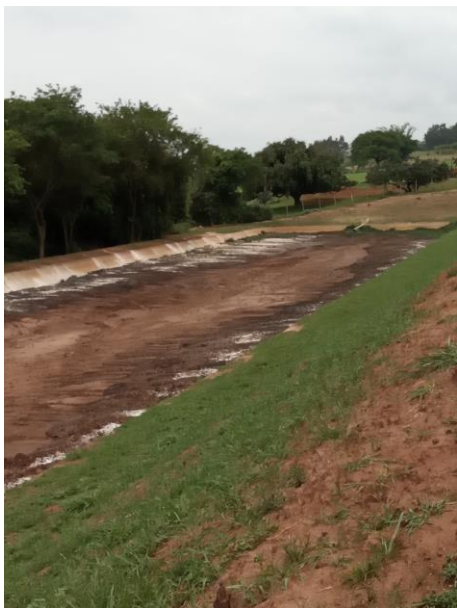
Foto 84 – Lagoa facultativa em manutenção
