**RELATÓRIO TÉCNICO DE FISCALIZAÇÃO**  
**Nº 41/2023**

**Serviço Autônomo Municipal de Água e Esgoto**  
**de Antonina- PR**

**MARINGÁ - PR**  
**JANEIRO/2024**

Para tanto, nos dias 06 a 11 de novembro de 2023, realizou-se fiscalização direta no município de Antonina-Pr, onde o principal objetivo foi verificar a conformidade dos Sistemas de Abastecimento de Água e Sistema de Esgoto Sanitário quanto a normas e legislações pertinentes.

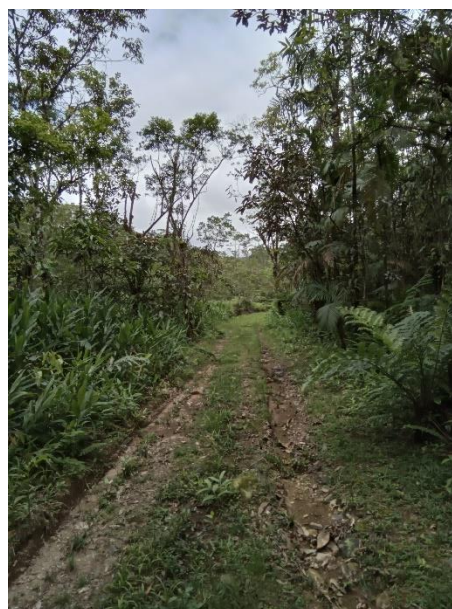
Foto 16 – Necessidade de restringir acesso a captação – acesso interno Rio Xaxim

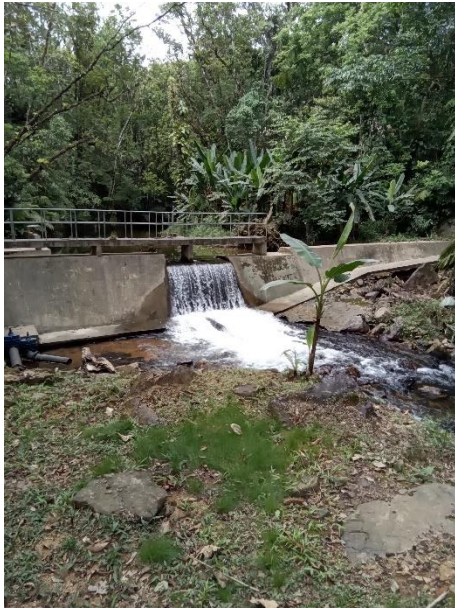
Foto 17 – Barragem de nível captação rio Xaxim

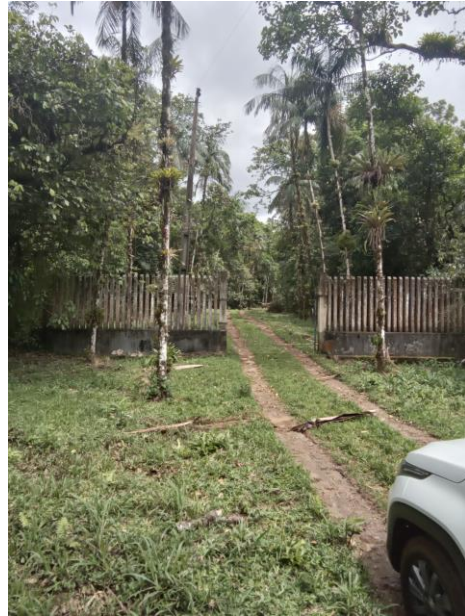
Foto 18 – Acesso captação rio Jantador

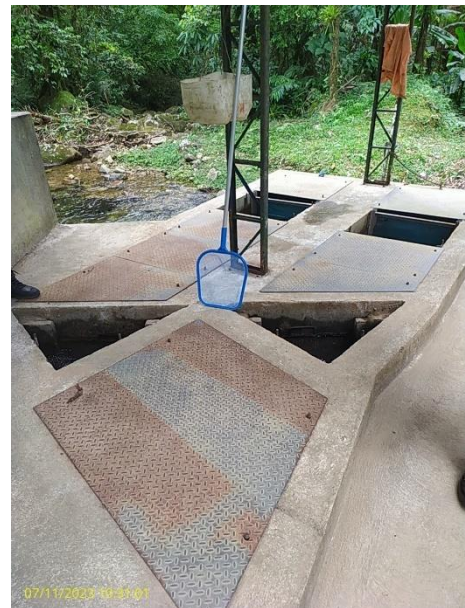
<b>NÃO CONFORMIDADES MANANCIAL SUPERFICIAL</b>	<b>REFERÊNCIA LEGAL</b>	<b>REGISTRO</b>	<b>PRAZO PARA ADEQUAÇÃO</b>
Inexistência de marcadores para o controle dos níveis de água no manancial	Art 22 da Lei Federal nº 11.445/07	Não identificado em todos	Em até 180 dias
Não é realizado controle (registro histórico) dos níveis de água no manancial	Art 22 da Lei Federal nº 11.445/07	Não identificado em todos	Imediato
Não é realizado monitoramento de cianobactérias	Resolução CONAMA 357/2005	Não identificado (Anexos 9 10)	Imediato
<b>CAPTAÇÃO</b>	<b>REFERÊNCIA LEGAL</b>	<b>REGISTRO</b>	<b>PRAZO PARA ADEQUAÇÃO</b>
Ausência de identificação da área	Art. 2º, XI da Lei Federal 11.445/07	Não identificado em todos	Imediato
A estrutura não possui condições de segurança ao operador (exemplo: patamares, passadiços, escadas, gaiolas, guarda corpos, etc.)	NBR 12.213/1992, NR 35, NR 12 e demais normas e procedimentos técnicos pertinentes	Fotos 20 e 21 (verificar demais captações onde faltam guarda corpos e corrimões)	Imediato

Foto 20 – Captação rio Jantador

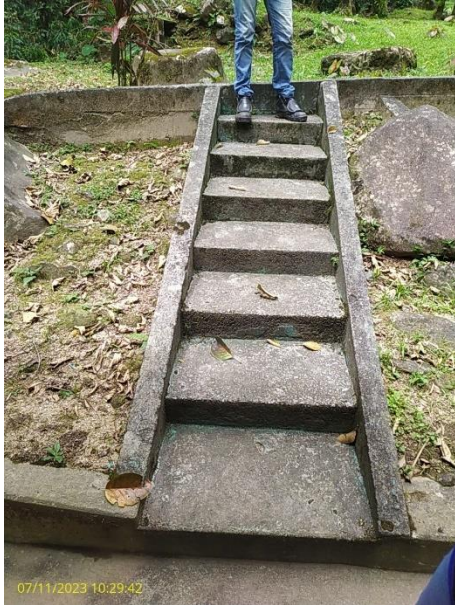
Foto 21 – Falta de corrimões e guarda corpos  
captação rio Jantador

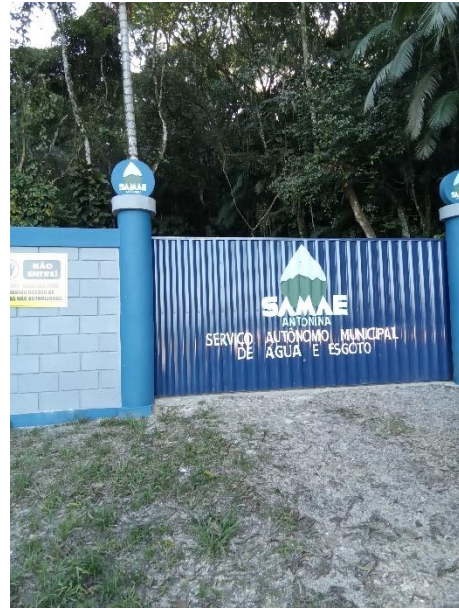
Foto 22 – Acesso Captação Penha

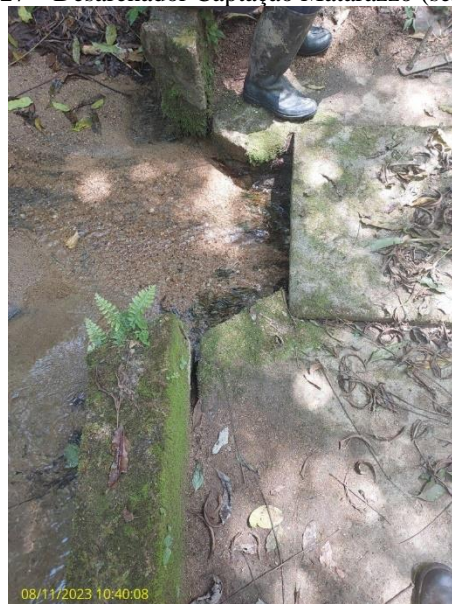
Ausência de EPIs para os operadores (óculos, luvas, etc.)	NR 15 e Art. 5.18.4 da NBR 13035/1993	Não identificado (funcionários não utilizando durante atividades)	Imediato
Risco de inundação da área	NBR 12.213/1992	Identificado na captações Xaxim, Jantador e Cotia	Imediato
Inexistência de plano de contingência em caso de inundação da área	Art. 2º da Lei Federal 12.608/2012	Não identificado em todos	Imediato
Barragens sem planos de contingência em caso de acidentes (desmoronamentos, deslizamentos, etc.)	Art. 17 do Decreto Federal 7.217/10	Não identificado Xaxim e Jantador	Em até 180 dias
As instalações não estão em bom estado de conservação	NBR 5674/1999	Fotos 26, 27, 28, 29 e 30 (fechar tampas)	Em até 180 dias

Foto 27 – Desarenador Captação Matarazzo (sem tela)

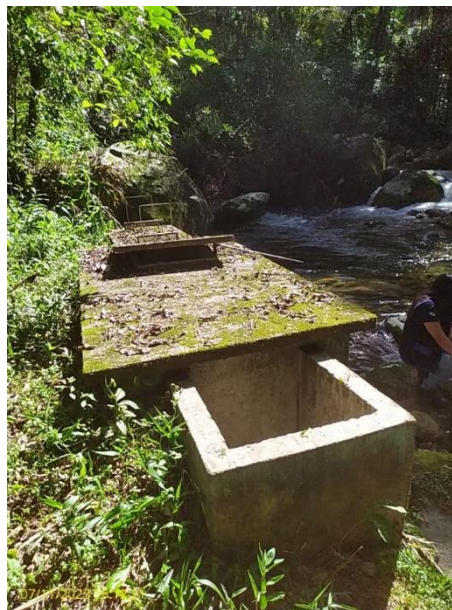
Foto 30 – Captação rio Cotia

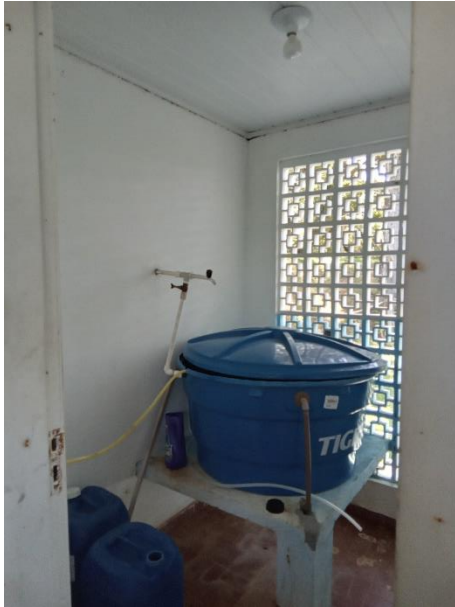
Foto 33 – UTA Bairro Alto (tanque de cloro)

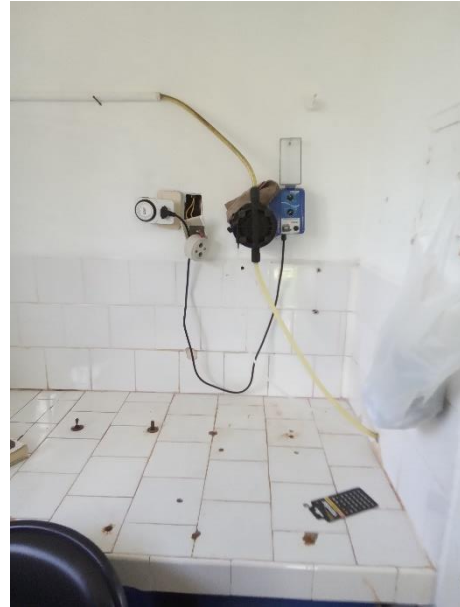
Foto 34 – Bomba dosadora UTA Bairro Alto

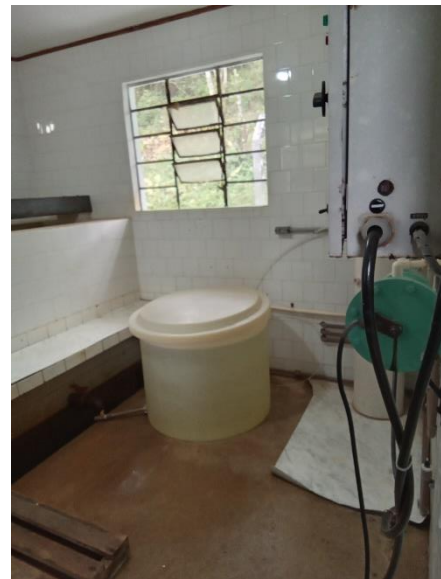
Foto 36 – Tanque De cloro UTA Itapema

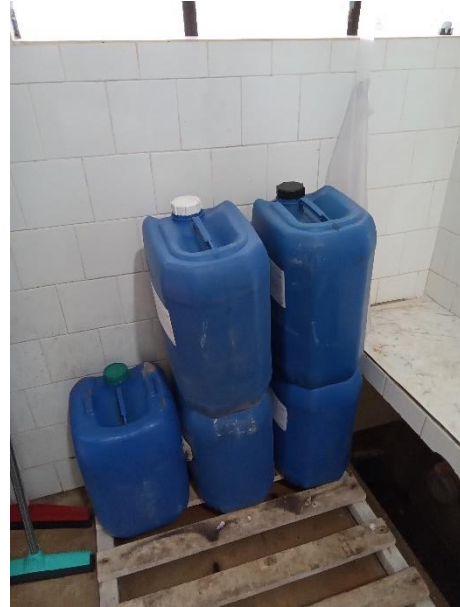
Foto 38 – Estocagem de produtos químicos - Itapema

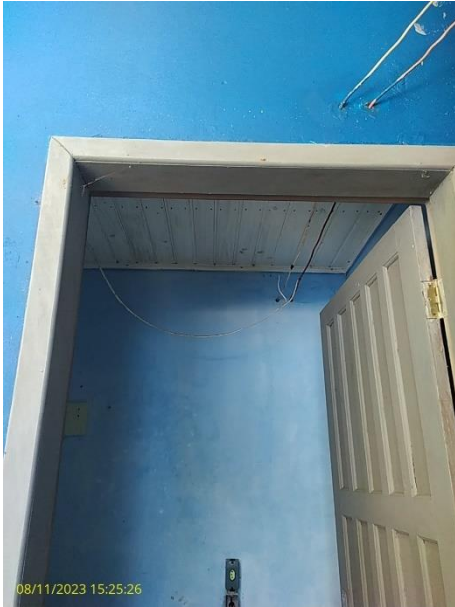
Foto 41 – Falta de identificação UTA Itapema 2

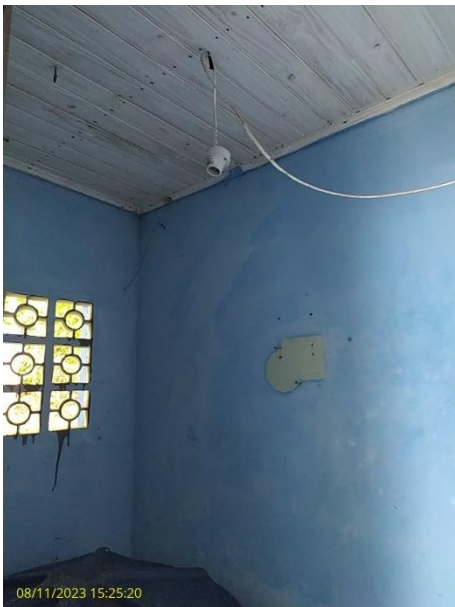
NÃO CONFORMIDADES	REFERÊNCIA LEGAL	REGISTRO	PRAZO PARA ADEQUAÇÃO
A área não é iluminada	Normas e procedimentos técnicos pertinentes	Foto 43	Imediato
A área não é isolada (perímetro de segurança)	NBR 12.216/1992	Foto 31 (isolamento com avarias)	
A área não é sinalizada (identificando a finalidade)	Art, 2º, XI da Lei Federal 11.445/07	Fotos 32, 35 e 41 e Central	Imediato
Não aplicação de Flúor à água tratada	Portaria GM/SM 5/2017 alterada pela GM/SM 888/2021	Não identificado	Imediato
Ausência de extintor de incêndio	Art. 10.9 da NR 10, art 23.1 da NR 23 e Art 5.2.1.1 da NPT 021/2014 do Corpo de Bombeiros do Paraná	Não identificado	Imediato
Falta de registros da manutenções realizadas no quadro e demais itens pertencentes a parte elétrica	NBR 5419/2001 e NBR 5410/1997	Não identificado	Imediato
Inexistência de diagrama unifilar atualizado no quadro com especificações do sistema de aterramento	Art. 10.2.3 da NR10 e art 6.4 da NBR 5419/2001	Não identificado	Em até 180 dias

Foto 43 – Falta de tela abertura e iluminação UTA  
Itapema 2

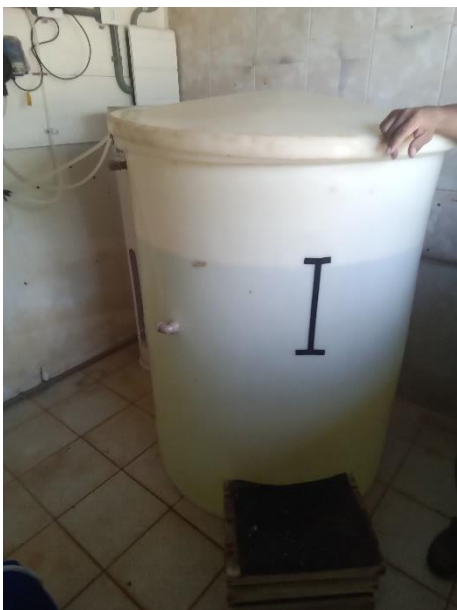
Foto 45 – Tanque de cloro UTA Central

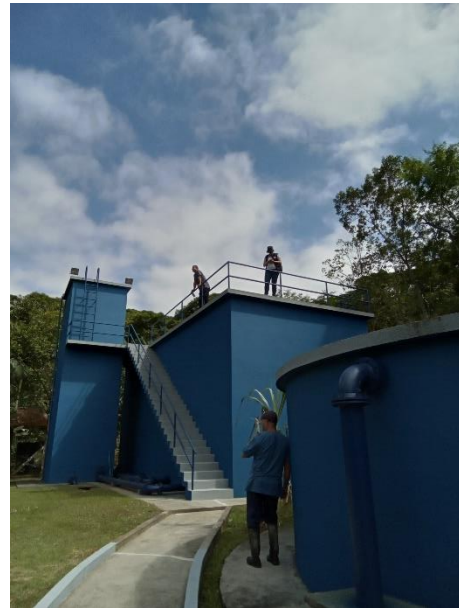
Existência de locais sem guarda-corpos ou escadas adequadas	Art. 5.21.1 da NBR 12216/1992	Foto 50 (foto em local inadequado REL - filtros)	Imediato
<b>FILTRAÇÃO</b>	<b>REFERÊNCIA LEGAL</b>		<b>PRAZO PARA ADEQUAÇÃO</b>
A área não é sinalizada (identificando a finalidade)	Art. 2º, XI da Lei Federal 11.445/07	Não identificado	Imediato
As águas de lavagem dos filtros e descarga de fundo não possuem destinação adequada (observar aspectos ambientais)	Art. 5.12 da NBR 12216/1992	Não identificado	Em até 180 dias

Foto 50 – Escada de acesso filtros e estrutura (filtros). Local inadequado escada acesso a caixa elevada – ETA Itapema

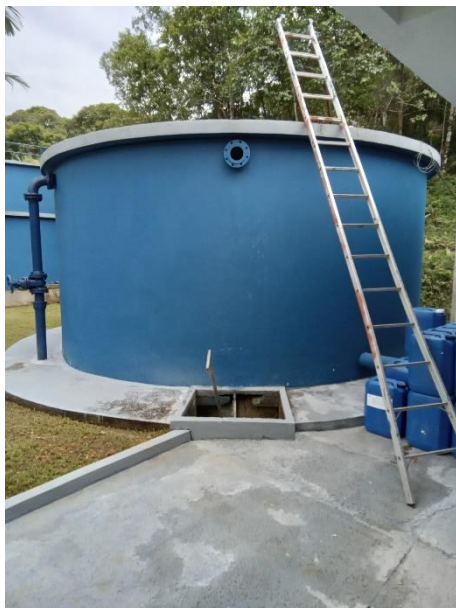
Inexistência de telas de proteção contra entrada de insetos e pequenos animais nas tubulações de ventilação	Art. 5.14 da NBR 12217/1994	Fotos 56 e 61	Imediato
Instalação hidráulica não é adequada e não está em boas condições	NBR 12217/1994	Foto 57	Imediato
Limpeza e desinfecção não é feita adequadamente	Art. 5.1 da Anbr 15527/2007	Anexo 04 - Apresentar laudos e análises a serem feitas após limpeza	Em até 180 dias
Reservatório não está em boas condições	NBR 12217/1994	Fotos 55, 63 e 67	Em até 180 dias
Inexistência de para-raios em reservatórios elevados	Art. 5.16.7 da NBR 12217/1994	Foto 70	Em até 180 dias
Existência de locais sem guarda-corpos ou escadas ou em situação inadequada	Art. 5.16 da NBR 12217/1994	Fotos 55, 59, 61, 62, 63, 66, 70, 71, 72, 73 e 74	Em até 180 dias
Não há macromedicação (saída e/ou entrada)	Art. 5.7 da NBR 12217/1994	Não identificado	Em até 240 dias

Foto 61- RAP1 ETA Itapema (extravasador sem tela)

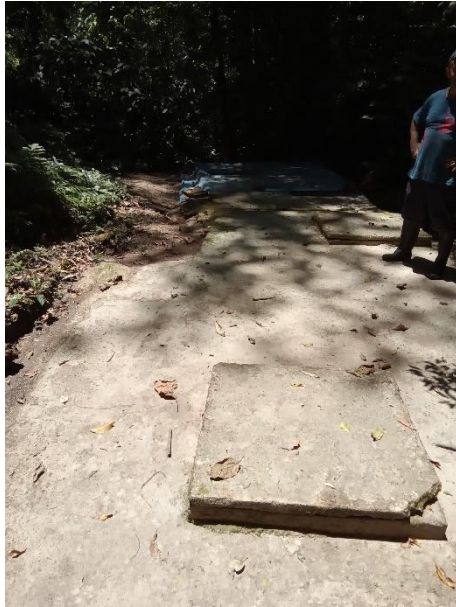
Foto 63 – Reservatório Captação Matarazzo

NÃO CONFORMIDADES	REFERÊNCIA LEGAL	REGISTRO	PRAZO PARA ADEQUAÇÃO
A área não é sinalizada (identificando a finalidade)	Art. 2º da Lei Federal 11.445/07	Fotos 55, 59, 61, 62, 63, 66, 70, 71, 72, 73 e 74	Em até 180 dias
Existência de vazamentos aparentes	Art. 2º, XI da Lei Federal 11.445/07	Fotos 67 e 69	Em até 180 dias
Aberturas de inspeção não estão adequadamente fechadas	Art 5.13 da NBR 12217/1994	Fotos 60, 62 e 64	Imediato
Reservatório sem tampas de inspeção em boas condições	Art. 5.13 da NBR 12217/1994	Fotos 62 e 64	Imediato

- Deve haver uma placa com identificação e capacidade do reservatório;
- Para garantir a qualidade da água deve-se realizar a limpeza e desinfecção do reservatório anualmente conforme estabelecido na Resolução nº65 de 15 de dezembro de 2022. A falta de manutenção e limpeza regular dos reservatórios de água pode resultar no aumento da turvação e na proliferação de microrganismos na água armazenada, prejudicando sua qualidade. Todos os laudos de limpeza devem ser apresentados.
- Os reservatórios elevados devem ter escadas de acesso a cobertura protegidos por guarda-corpo, e no início da escada deve ser previsto um meio de impedir o acesso de pessoas não autorizadas.
- Analisar vida útil das estruturas de concreto e metálicas (NBR's 6118/2003 e 15575/2013).

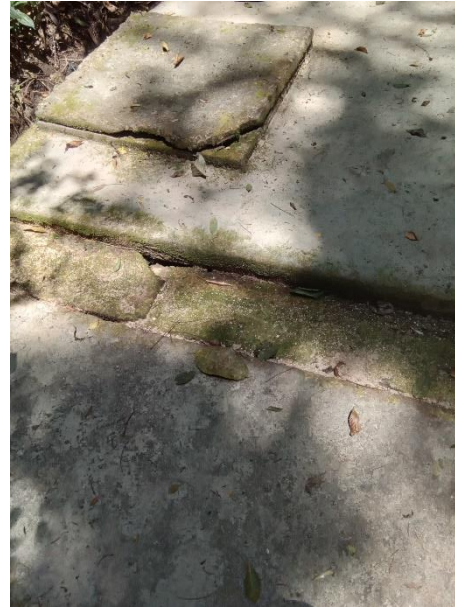
Foto 64 – Tampa reservatório captação Matarazzo

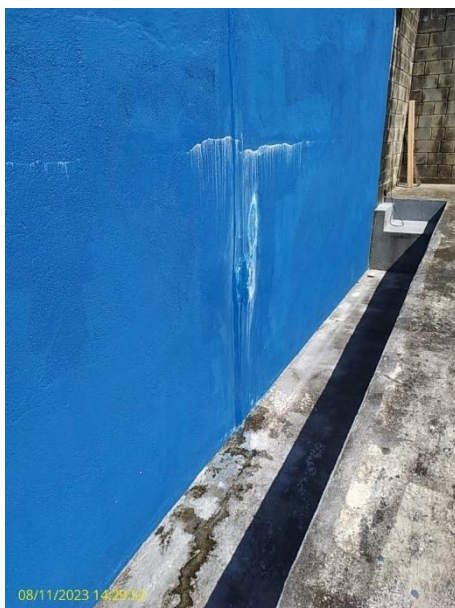
Foto 69 – Problemas de impermeabilização em vários  
pontos RESENT Itapema

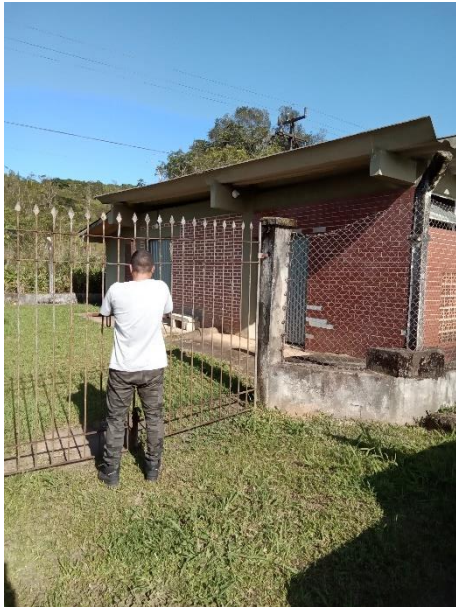
Foto 75 – Falta de identificação EEA Rios (acesso restrito/SAMAE)

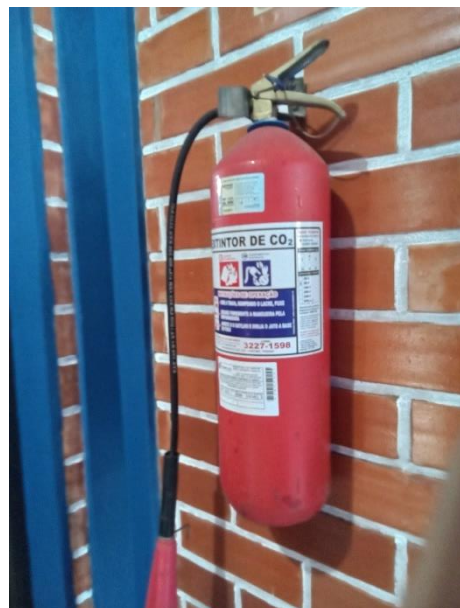
Foto 91 – Falta de identificação EEA 03

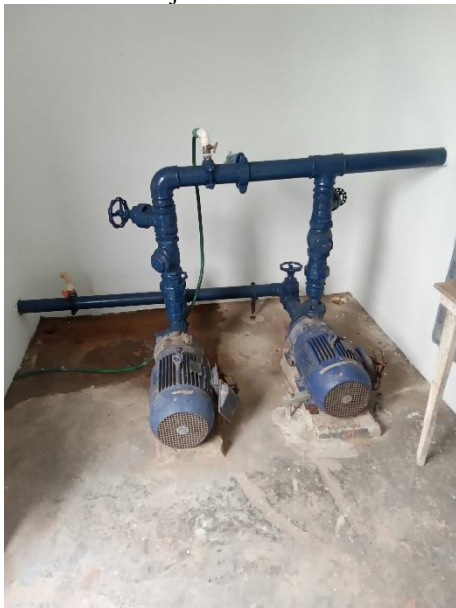
Foto 102 – EEA 05 – Falta identificação

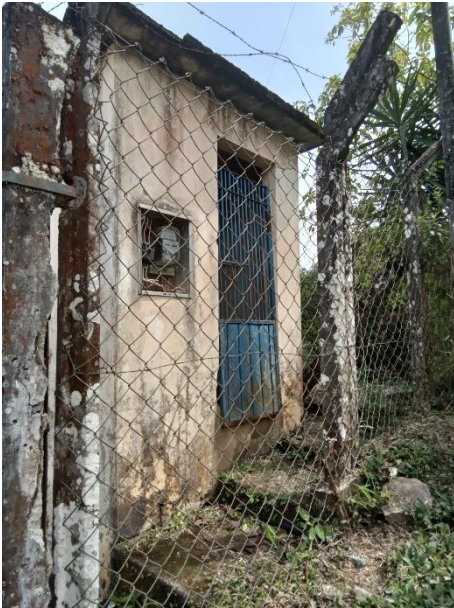
Foto 104 – Espaço interno inadequado para operador EEA 05

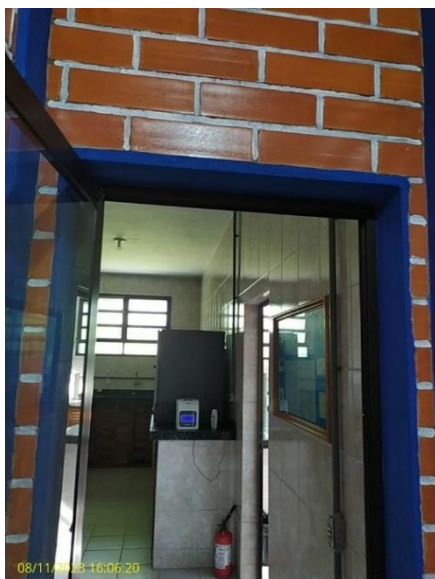
NÃO CONFORMIDADES LABORATÓRIO		REFERÊNCIA LEGAL	REGISTRO	PRAZO PARA ADEQUAÇÃO
GERAL				
O laboratório não segue NBR ISO/IEC 17025		NBR ISO/IEC 17025?	Não identificado	Em até 180 dias
A área não é sinalizada (identificando a finalidade)		Art. 2º, XI da Lei Federal 11.445/07	Foto 125	Imediato

Foto 125 – Falta de identificação

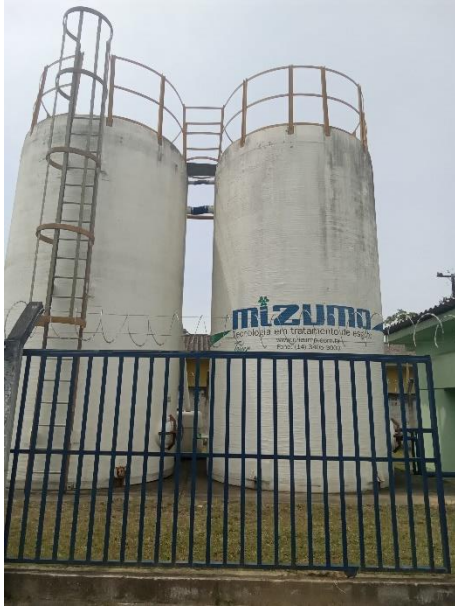
Foto 131 – Sem identificação ETE
