RELATÓRIO TÉCNICO DE FISCALIZAÇÃO
Nº 43/2023

Serviço Autônomo de Água e Esgoto
De Marumbi- SAAE

MARINGÁ - PR
JANEIRO/2024

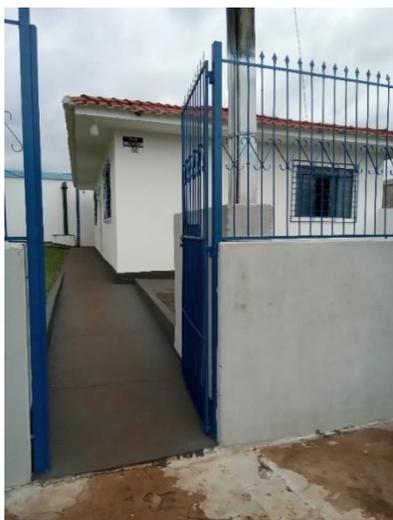
Foto 1 – Sede do SAAE de Marumbi

RESERVATÓRIO ELEVADO – SEDE Capacidade: 250 m³			
SISTEMA DE RESEVAÇÃO	REFERÊNCIA LEGAL	REGISTRO	PRAZO PARA ADEQUAÇÃO
A área não é sinalizada (identificando a finalidade)	Art. 2º da Lei Federal 11.445/07	Fotos 1 e 9	Em até 180 dias
Existência de locais sem guarda-corpos ou escadas ou em situação inadequada	Art. 5.16 da NBR 12217/1994	Fotos 51 e 52 (não identificado escada e guarda corpos)	Imediato
Não há medidor de nível. Não é feito acompanhamento e anotação	Art. 5.15.1 da NBR 12217/1994	Não identificado	Imediato
Não há macromedição (saída e/ou entrada)	Art. 5.7 da NBR 12217/1994	Não identificado	Em até 240 dias

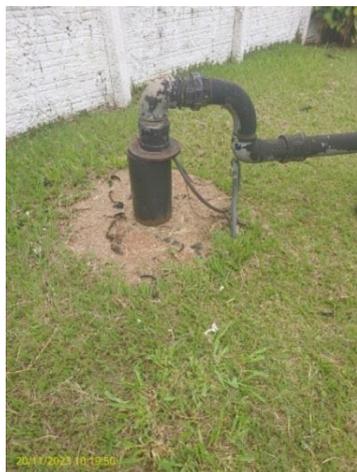
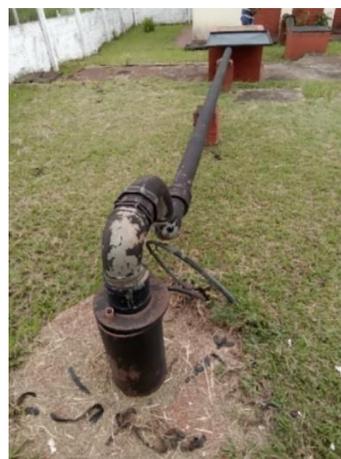
Foto 14 – Poço 01

Ausência de tomada de água para coleta de água bruta	Art. 4.2 da NBR 12.212/1992	Fotos 14 e 15	Imediato
Ausência de macromedidor	Art 4.2 da NBR da NBR 12.212/1992	Fotos 14 e 15	Em até 240 dias
As instalações elétricas não são adequadas	NBR 5410/1997 e NBR 5410/1997	Foto 16 (recomendamos que seja feito o aterramento e instale DPS)	Em até 180 dias
Inexistência de registros das manutenções realizadas no quadro e demais itens pertencentes a parte elétrica	NBR 5419/2001 e NBR 5410/1997	Não identificado	Imediato
Inexistência de diagrama unifilar atualizado no quadro com especificações do sistema de aterramento	Art 10.2.3 da NR10 e art 6.4 da NBR 5419/2001	Não identificado	Em até 180 dias
Falta de registros de manutenções na casa de comando	NBR 15.575/2021	Não identificado	Em até 180 dias
Inexistência de Relatório Operacional	Item 3.1.3 Manual de Fiscalização ORCIPAR	Não identificado	Em até 180 dias
Ausência de medição de nível	Art 4.2 da NBR da NBR 12.212/1992	Não identificado	Em até 180 dias

A espessura da laje de proteção é inferior a 15 cm	NBR 12.244/2006	Fotos 14 e 15 (Não é possível verificar devido a vegetação)	Em até 180 dias
Não é realizada limpeza periódica do poço	NBR 12.212/1992	Não identificado	Imediato
O cadastro dos poços não é compatível com os poços existentes	NBR 12.212/1992	Não identificado (Outorga em cotação)	Imediato

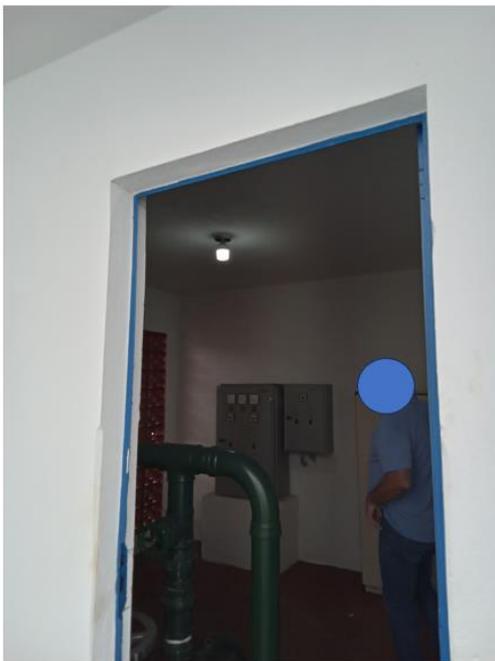
Foto 33 – Entrada da área da elevatória

EEA DE ÁGUA TRATADA			
NÃO CONFORMIDADES	REFERÊNCIA LEGAL	REGISTRO	PRAZO PARA ADEQUAÇÃO
A área não é sinalizada (identificando seu uso para abastecimento público e nome)	Art. 2º, XI da Lei Federal 11.445/07	Foto 33	Em até 180 dias
As instalações elétricas não são adequadas	NBR 5410/1997 e NR 10	Foto 35 (não identificado aterramento)	Em até 180 dias
Os sinalizadores do quadro de comando não estão funcionando corretamente	NBR 5410/1997 e NR 10	Foto 35	Em até 180 dias
Inexistência de registros das manutenções realizadas no quadro e demais itens pertencentes a parte elétrica	NBR 5419/2001 e NBR 5410/1997	Não identificado	Imediato
Inexistência de diagrama unifilar atualizado no quadro com especificações do sistema de aterramento	Art. 10.2.3 da NR10 e art 6.4 da NBR 5419/2001	Foto 35	Em até 180 dias

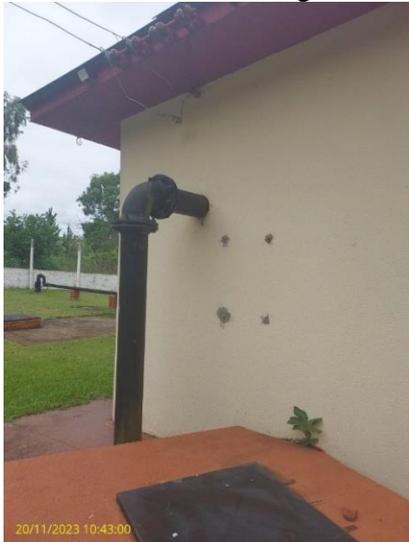
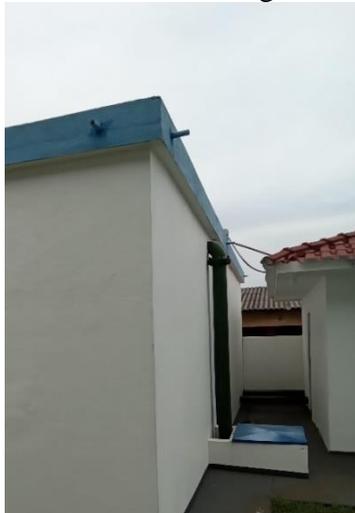
Foto 45 – Adutora de água bruta

Não são realizadas descargas e limpeza da adutora periodicamente	NBR 12.215-1/2017	Não identificado registros (limpeza deve ser feita com registros fotográficos)	Imediato
A macromedição realizada não é adequada	NBR 12.215-1/2017	Fotos 45 e 47 (Não foi possível verificar)	Em até 240 dias
Não existem estações pitométricas	NBR 12.215-1/2017	Não identificado	Imediato

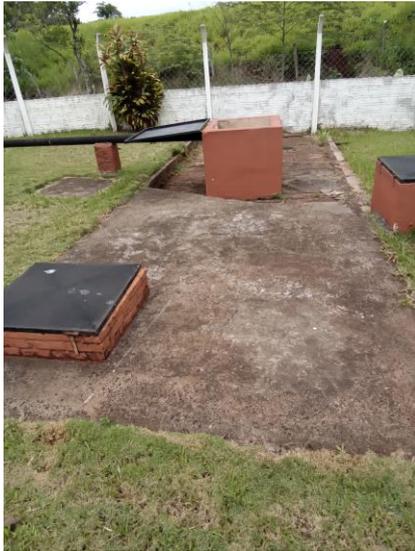
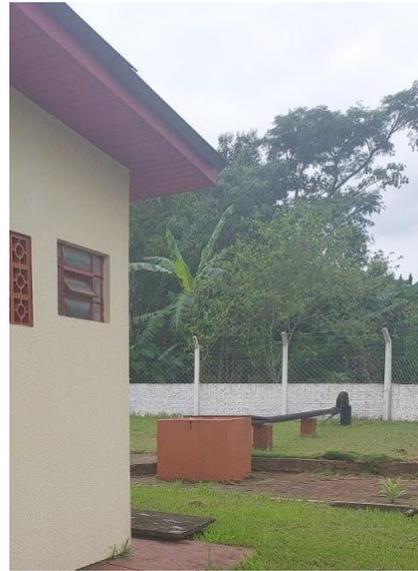
Foto 49 – REM

REM - RESERVATÓRIO ENTERRADO DE ÁGUA BRUTA			
SISTEMA DE RESEVAÇÃO	REFERÊNCIA LEGAL	REGISTRO	PRAZO PARA ADEQUAÇÃO
A área não é sinalizada (identificando a finalidade)	Art. 2º da Lei Federal 11.445/07	Fotos 12 e 13	Em até 180 dias
Aberturas de inspeção não estão adequadamente fechadas	Art 5.13 da NBR 12217/1994	Fotos 49 e 50 (tampas devem ser trancadas com cadeado)	Imediato
Não há medidor de nível. Não é feito acompanhamento e anotação	Art. 5.15.1 da NBR 12217/1994	Não identificado	Imediato
Limpeza e desinfecção não é feita adequadamente	Art. 5.1 da Anbr 15527/2007	Anexo 07 (não identificado a limpeza desse reservatório no relatório)	Em até 180 dias
Não há macromedição (saída e/ou entrada)	Art. 5.7 da NBR 12217/1994	Não identificado	Em até 240 dias
Não dispor adequadamente a água e os resíduos resultantes da limpeza dos reservatórios	Item 4.1.7 Manual de Fiscalização ORCISPAR	Anexo 07 (não identificado a limpeza desse reservatório no relatório)	Imediato

- Recomendamos trancar as aberturas de inspeção com cadeados.
- Não foi possível registro de macromedidores. Ressaltamos que é de suma importância o monitoramento das vazões assim como o registro de monitoramento, esses documentos fazendo parte do relatório operacional que recomendamos fortemente que seja implantado.
- Não foi identificado no relatório de limpeza (Anexo 07) neste reservatório, ressaltamos que é de suma importância a limpeza dos reservatórios devidamente realizada e com registro fotográficos.
- Ressaltamos que de suma importância a medida de nível dos reservatórios assim como recomendamos a automação dele, dessa forma é possível verificar e reconhecer com mais eficiência problemas e necessidades.

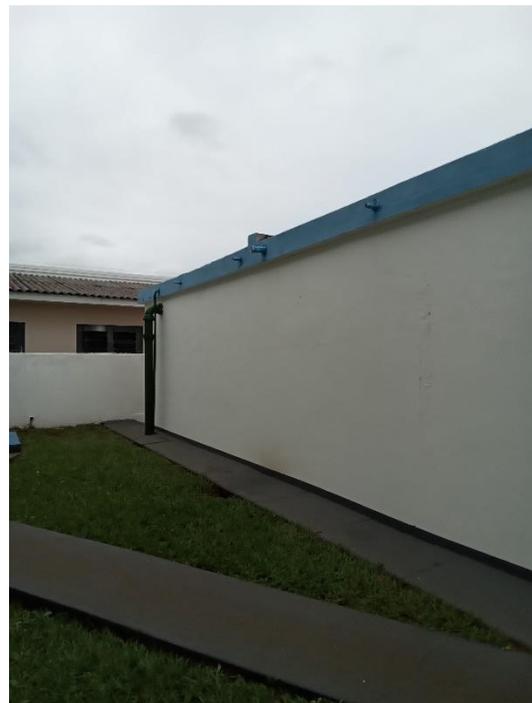
Foto 52 – Reservatório apoiado

- Ressaltamos que é de suma importância o monitoramento das vazões assim como o registro de monitoramento, esses documentos fazendo parte do relatório operacional que recomendamos fortemente que seja implantado.

- Ressaltamos que de suma importância a medida de nível dos reservatórios assim como recomendamos a automação dele, dessa forma é possível verificar e reconhecer com mais eficiência problemas e necessidades.

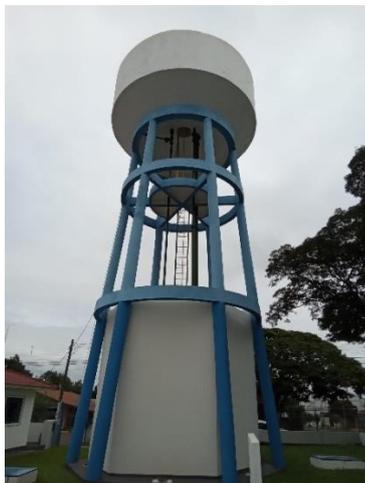
Foto 53 – Reservatório elevado

RESERVATÓRIO ELEVADO – SEDE Capacidade: 100 m³			
NÃO CONFORMIDADES	REFERÊNCIA LEGAL	REGISTRO	PRAZO PARA ADEQUAÇÃO
A área não é sinalizada (identificando a finalidade)	Art. 2º da Lei Federal 11.445/07	Fotos 1 e 9	Em até 180 dias
Não há medidor de nível. Não é feito acompanhamento e anotação	Art. 5.15.1 da NBR 12217/1994	Não identificado	Imediato
Inexistência de para-raios em reservatórios elevados	Art. 5.16.7 da NBR 12217/1994	Foto 53	Em até 180 dias
Não há macromedição (saída e/ou entrada)	Art. 5.7 da NBR 12217/1994	Foto 55	Em até 240 dias

- Ressaltamos que é de suma importância o monitoramento das vazões assim como o registro de monitoramento, esses documentos fazendo parte do relatório operacional que recomendamos fortemente que seja implantado.
- Ressaltamos que de suma importância a medida de nível dos reservatórios assim como recomendamos a automação dele, dessa forma é possível verificar e reconhecer com mais eficiência problemas e necessidades.

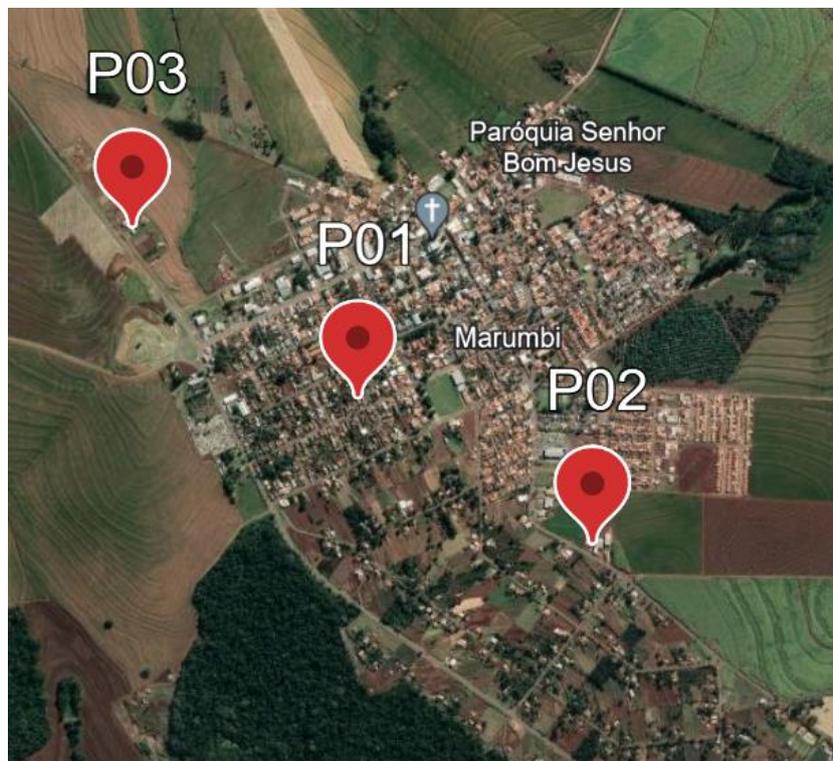
Figura 2 - Figura de localização dos pontos onde foram coletadas as pressões na rede de distribuição

PONTOS	PRESSÃO (m.c.a)	ENDEREÇO	LATITUDE UTM	LONGITUDE UTM	ANO DO MICROMEDIDOR
Ponto 01	~ 25,3112	Rua Vereador João Fuzetti,727	- 23.7100046	-51.64338291	2003
Ponto 02	~ 14,0618	Rua São Paulo	-23.71386649	-51.63664883	2017
Ponto 03	~ 39,3729	Av. Tiradentes, 455	-23.70546434	-51.64989533	2021

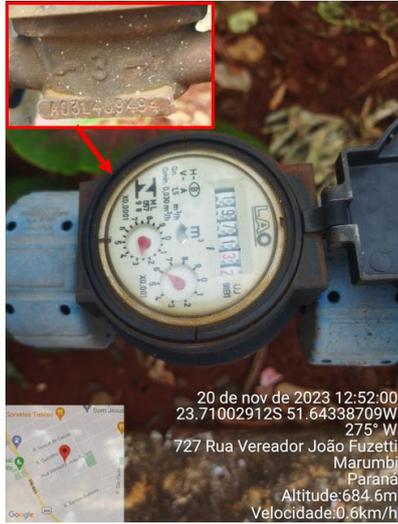
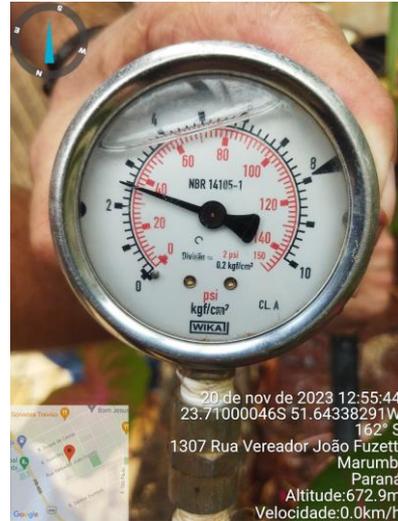
Foto 56 - Hidrômetro do ponto 1

Foto 57 - Hidrômetro do ponto 1

- Ressaltamos que é de suma importância um cronograma de aferição dos hidrômetros para verificação de sua eficiência além de mapear a necessidade de troca. Tais ações quando bem praticadas corroboram para uma eficiente leitura, arrecadação e prestação de serviços.
- Recomendamos que se atentem as concentrações e a eficiência do processo de cloração, pois as concentrações dos pontos P01 e P02 encontra-se abaixo do mínimo exigido pelo Art. 32 da PORTARIA GM/MS N° 888/2021.

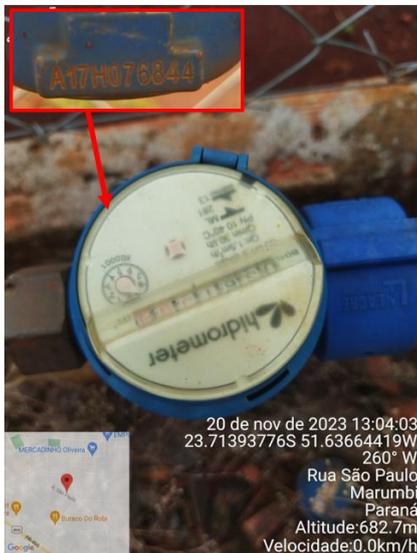
Foto 58 - Hidrômetro do ponto 02

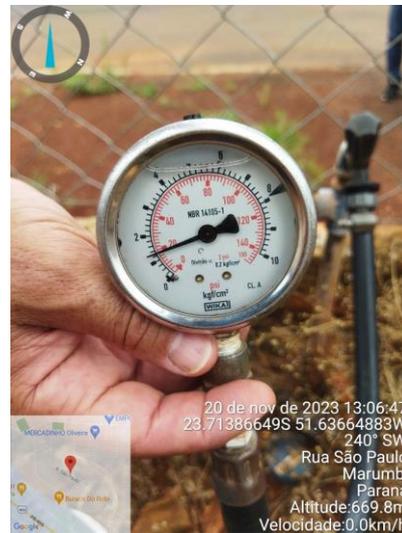
Foto 59 - Medição de pressão do ponto 02

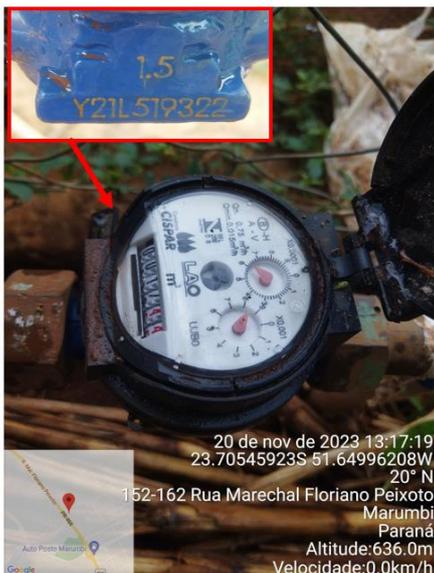
Foto 60 - Hidrômetro do ponto 03

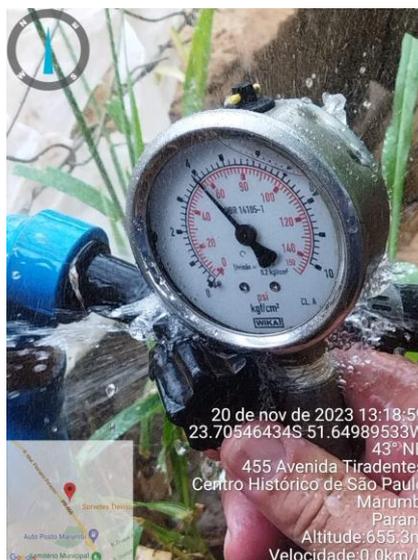
Foto 61 - Medição de pressão do ponto 03

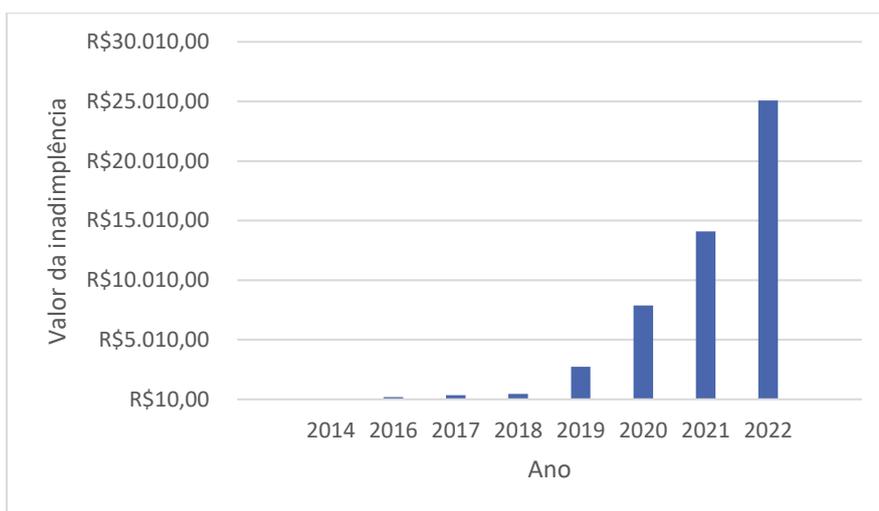
Figura 3 - Relação de inadimplência

De acordo com o gráfico abaixo (Figura 3 - Relação de inadimplência) tem-se que entre os anos de 2007 a 2022 houve uma inadimplência de R\$ 50.830,96, observa-se também uma tendência de aumento da inadimplência entre os anos de 2019 a 2022 (Anexo 09).

Recomenda-se melhorias na gestão fiscal e na forma de cobrança dos valores em aberto, considerando que a situação impacta diretamente na situação econômico-
