RELATÓRIO TÉCNICO DE FISCALIZAÇÃO
Nº 44/2023

Secretaria de Água e Esgoto
De Nossa Senhora Das Graças

MARINGÁ - PR
JANEIRO/2024

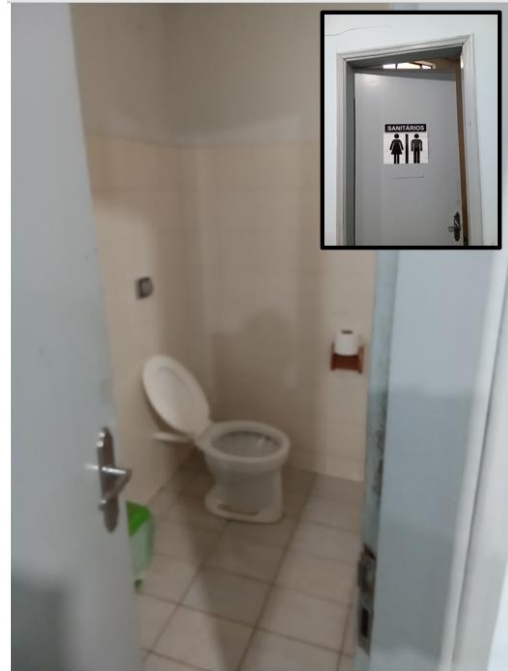
Foto 4 – Banheiro com identificação

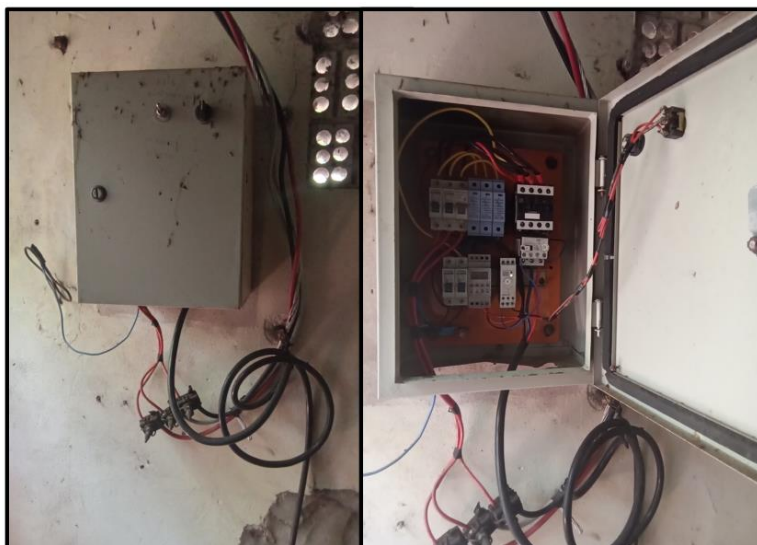
Foto 10 – Quadro de comando (fechado/aberto)

Falta de registros de manutenções na casa de comando	NBR 15.575/2021	Não identificado	Em até 180 dias
Ausência de manutenção, limpeza, conservação e segurança	Normas e procedimentos técnicos pertinentes	Fotos 7 a 10 (Atentar-se a conservação das unidades)	Imediato
Inexistência de Relatório Operacional	Item 3.1.3 Manual de Fiscalização ORCIPAR	Não identificado	Em até 180 dias
Ausência de medição de nível	Art 4.2 da NBR da NBR 12.212/1992	Não identificado	Em até 180 dias
O tubo de revestimento do poço não está distante 50 cm da superfície	NBR 12.244/2006	Foto 7	Em até 180 dias
Inexistência de laje de proteção ao redor do poço	NBR 12.244/2006	Foto 7	Em até 180 dias
Inexistência de horímetro em funcionamento	NBR 12.212/1992	Foto 10	Em até 180 dias
Não é realizada limpeza periódica do poço	NBR 12.212/1992	Não identificado	Imediato
As condições de operação do poço (vazão, período, etc.) não são compatíveis com os dados de projeto	NBR 12.212/1992	Não apresentado projeto	Imediato

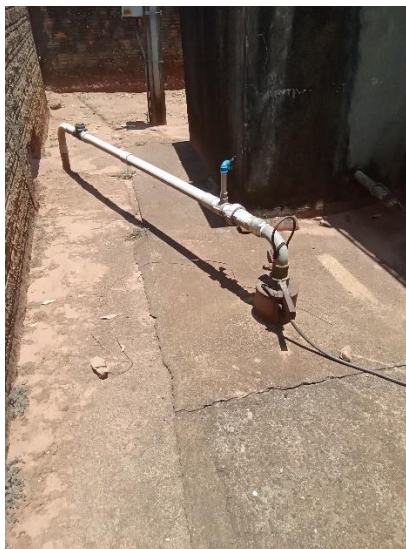
Foto 24 – Poço 04

Inexistência de diagrama unifilar atualizado no quadro com especificações do sistema de aterramento	Art 10.2.3 da NR10 e art 6.4 da NBR 5419/2001	Foto 24	Em até 180 dias

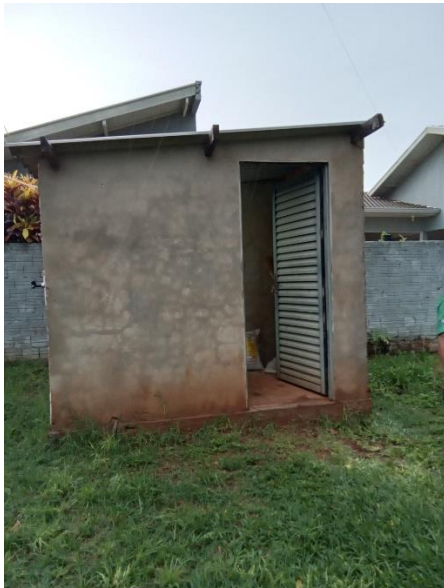
Foto 37 – Casa de comando

RESERVATÓRIOS			
SISTEMA DE RESEVAÇÃO	REFERÊNCIA LEGAL	REGISTRO	PRAZO PARA ADEQUAÇÃO
A área não é isolada (perímetro de segurança)	Art. 5.16.8 da NBR 12217/1994	Foto 37	Em até 180 dias
A área não é sinalizada (identificando a finalidade)	Art. 2º da Lei Federal 11.445/07	Foto 37	Em até 180 dias
Existência de vazamentos aparentes	Art. 2º, XI da Lei Federal 11.445/07	Foto 37 (indícios na estrutura)	Em até 180 dias
Existência de locais sem guarda-corpos ou escadas ou em situação inadequada	Art. 5.16 da NBR 12217/1994	Fotos 37 a 40	Imediato
Instalações não estão dentro das normas de segurança (escada/guarda corpo)	Art 5.16 da NBR 12217/1994	Fotos 37 a 40	Imediato
Não há medidor de nível. Não é feito acompanhamento e anotação	Art. 5.15.1 da NBR 12217/1994	Não identificado	Imediato
Limpeza e desinfecção não é feita adequadamente	Art. 5.1 da nbr 15527/2007	Não identificado (solicitamos que seja feita a limpeza com laudo)	Em até 180 dias

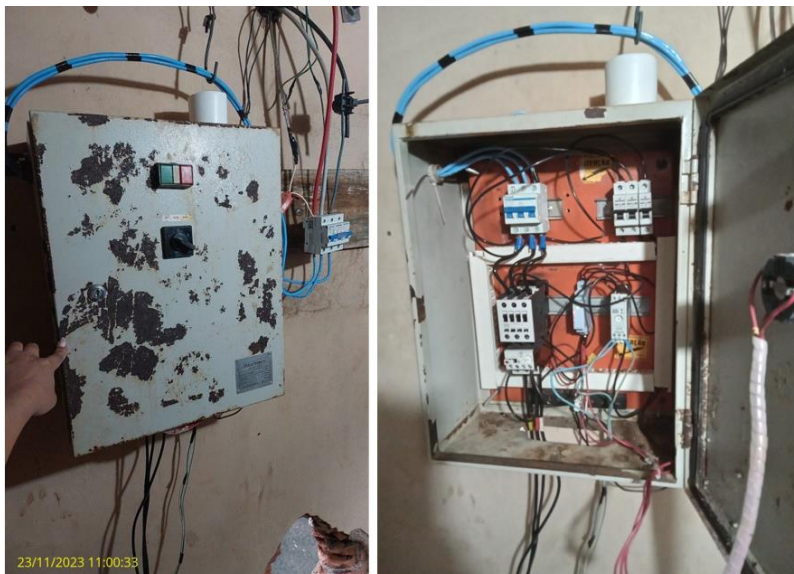
Foto 47 – Quadro de comando (fechado/aberto)

- Ressaltamos a importância do conjunto motobomba reserva a disposição e instalada em paralelo a bomba existente, tal ação permite que com a falha da bomba principal seja acionada a bomba reserva. Também ressaltamos a importância da automatização do funcionamento das bombas visando eficiência energética e controle do sistema de abastecimento.
- Necessidade do diagrama unifilar do quadro, assim como o registro de manutenções do mesmo.
- Necessidade do registro de manutenções da casa de comando recomenda-se um registro em planilhas.
- Ambos os registros citados acima fazem parte do relatório operacional, reforçamos a necessidade da criação de tal relatório.

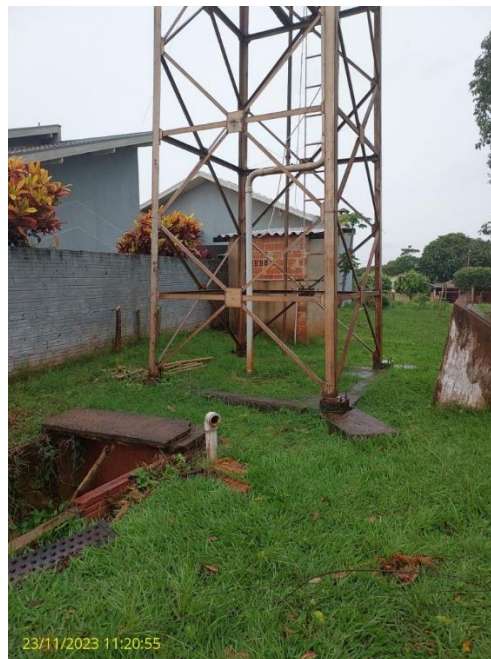
Foto 58 – Base do reservatório

- Atentar-se as avarias dos reservatórios devido corrosão.

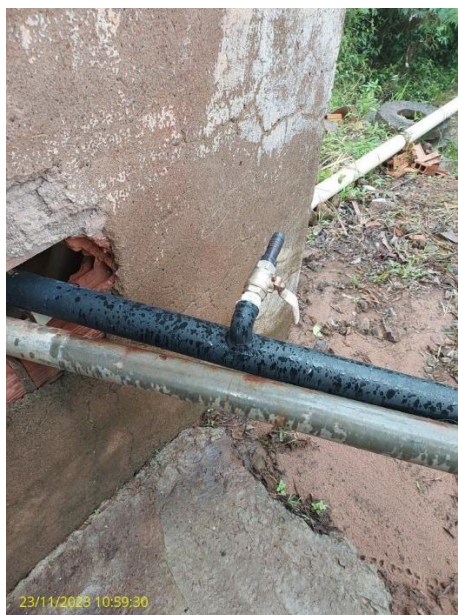
Foto 65 – Adutora de água bruta Mina 01

NÃO CONFORMIDADES	REFERÊNCIA LEGAL	REGISTRO	PRAZO PARA ADEQUAÇÃO
Não são realizadas inspeções e manutenções preventivas nas adutoras	NBR 12.215-1/2017	Não identificado	Imediato

Não são realizadas descargas e limpeza da adutora periodicamente	NBR 12.215-1/2017	Não identificado	Imediato
Não é realizada macromedição	NBR 12.215-1/2017	Não identificado	Em até 240 dias
Não existem estações pitométricas	NBR 12.215-1/2017	Não identificado	Imediato
A logística de suprimentos de materiais e equipamentos do prestador para atendimento de ocorrências de vazamento (estocagem, rapidez na aquisição, etc.) não são adequados	NBR 12.215-1/2017	Não identificado almoxarifado	Imediato

- Recomendamos um almoxarifado para guardar itens de reposição, manutenção e ferramentas. Este deve conter um inventário e controle de entrada e saída de materiais.

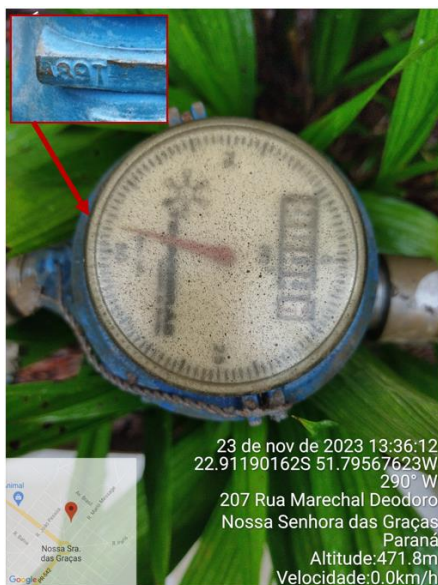
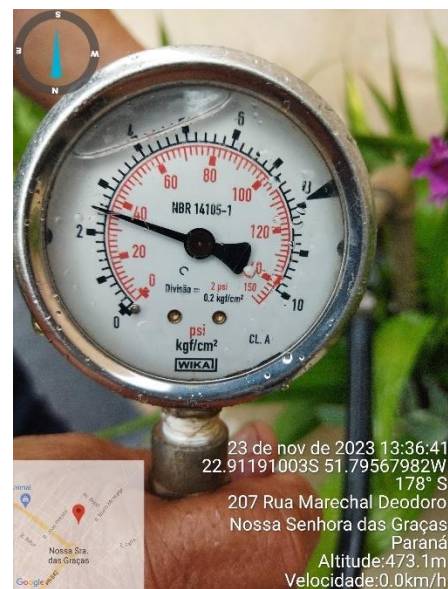
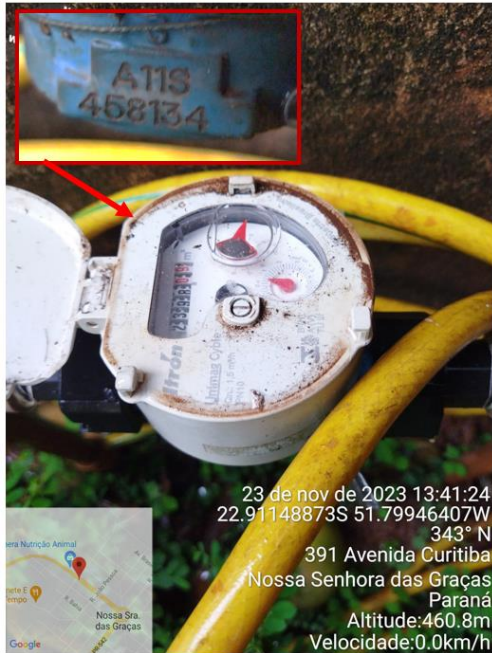
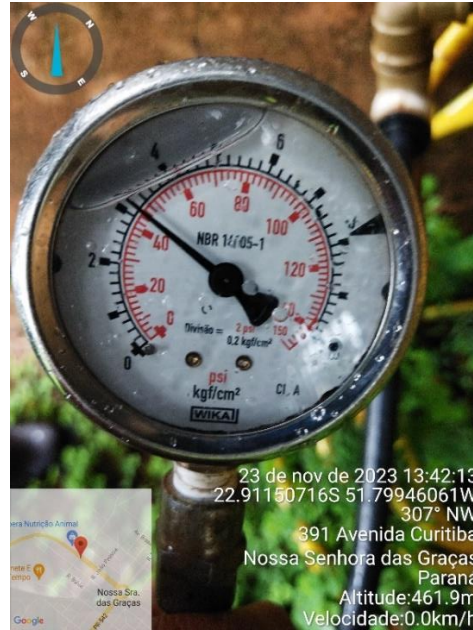
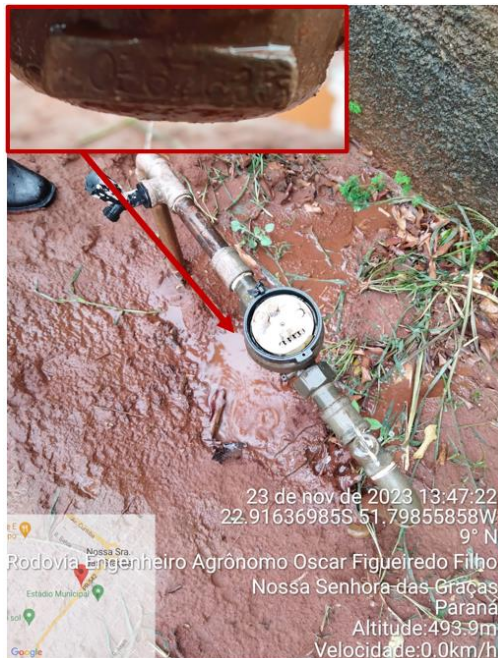
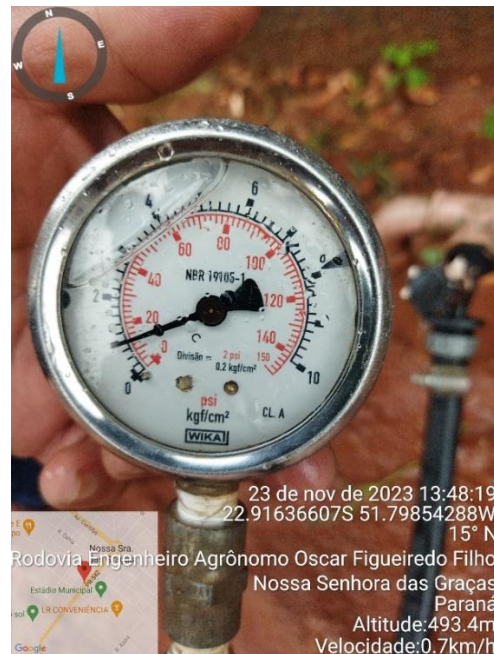
REDE DE DISTRIBUIÇÃO	REFERÊNCIA LEGAL	REGISTRO	PRAZO PARA ADEQUAÇÃO
Não há cadastro técnico / projeto	NBR 12218/1994	Não identificado	Em até 240 dias
Não há válvulas de manobra para setorização	NBR 12218/1994	Não identificado	Em até 240 dias
Não há válvulas de descarga nas pontas de rede	Art. 5.10 da NBR 12218/1994	Não identificado	Em até 240 dias
Sem limpeza e desinfecção da rede (deve ser com laudo)	NBR 12218/1994 e GM/SM 888/2021	Não identificado	Imediato
Não há controle de redução de perdas	Lei 14.026/2022	Não identificado	Em até 365 dias
Pressão no ponto de fornecimento de água em desacordo com os limites mínimo dinâmico (10 mca) e máximo estático (50 mca)	Art 5.4 da NBR 12218/1994 e art 25 da GM/SM 888/2021	Tabela 18 e fotos 66 a 71 (Ver notas)	Em até 180 dias

PONTOS	PRESSÃO (m.c.a)	ENDEREÇO	LATITUDE UTM	LONGITUDE UTM	ANO DO MICROMEDIDOR
Ponto 01	~ 25,3112	R. Marechal Deodoro, 207	- 22.91191003	-51.79567982	1989
Ponto 02	~ 30,9359	Av. Curitiba, 391	-22.91150716	-51.79946061	2011
Ponto 03	~ 9,84325	Rodovia Engenheiro Agrônomo Oscar Figueiredo Filho	-22.91636826	-51.79854534	Não identificado

- Ressaltamos que é de suma importância um cronograma de aferição dos hidrômetros para verificação de sua eficiência além de mapear a necessidade de troca. Tais ações quando bem praticadas corroboram para uma eficiente leitura, arrecadação e prestação de serviços.

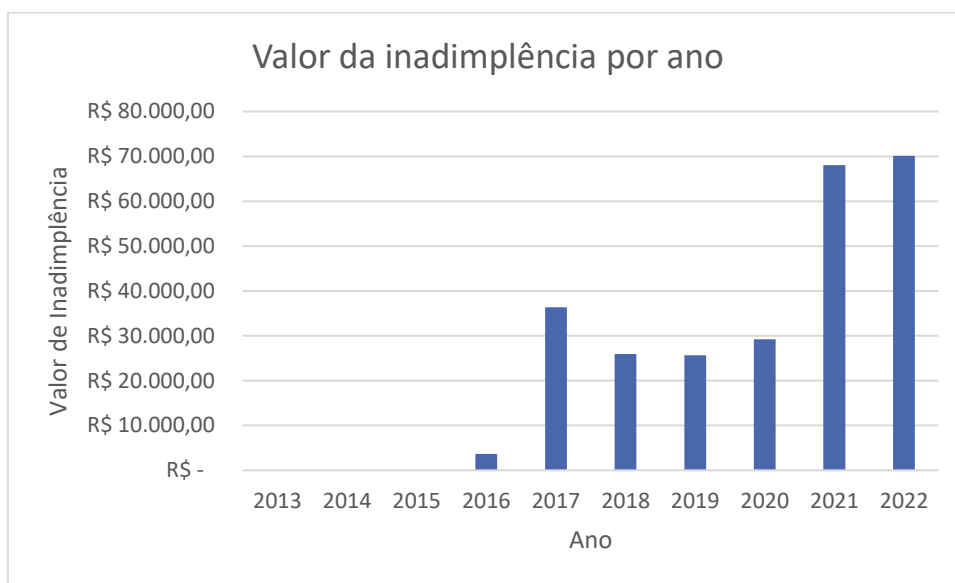
Figura 3 - Relação de inadimplência

De acordo com o gráfico abaixo (Figura 3 - Relação de inadimplência) tem-se que entre os anos de 2013 a 2022 houve uma inadimplência de R\$ 70.136,83. Observa-se também uma tendência de aumento da inadimplência entre os anos de 2020 e 2022 (Anexo 03).

Recomenda-se melhorias na gestão fiscal e na forma de cobrança dos valores em aberto, considerando que a situação impacta diretamente na situação econômico-financeira do prestador e no serviço prestado à população. Há mecanismos para aprimorar a forma de cobrança e os ritos complementares visando à obtenção de receitas orçamentárias do prestador.
