**RELATÓRIO TÉCNICO DE FISCALIZAÇÃO DO SAMAE - SERVIÇO
AUTÔNOMO DE ÁGUA E ESGOTO - DO MUNICÍPIO BOA VENTURA DE
SÃO ROQUE**

Para tanto, nos dias 25 e 26 de novembro de 2019, realizou-se vistoria no Sistema de Abastecimento de Água, no Sistema de Esgoto e na área comercial do SAMAE de Boa Ventura de São Roque, incluindo unidades de captações, estações elevatórias, estações de tratamento, reservatórios e laboratório.

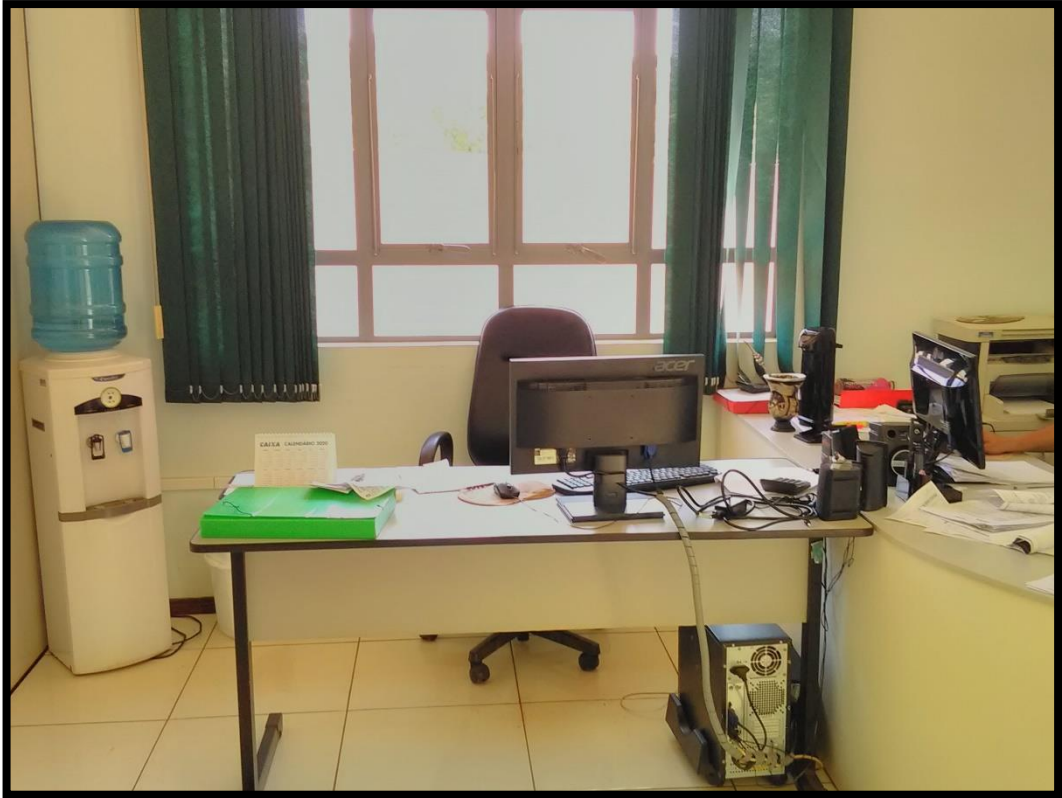
- Horário de funcionamento das 8:00 às 11:30h e das 13:00 às 17:00h;
- Espaço interno para atendimento ao público é adequado;
- 2 Servidores trabalham no atendimento;
- Identificação do SAMAE com visualização insuficiente na fachada da edificação, apenas adesivo na porta de entrada, recomenda-se instalação de placa externa com tamanho adequado para proporcionar fácil visualização;
- A edificação possui garagem para veículos do SAMAE e depósito para equipamentos.

Imagem 2: Recepção da área comercial

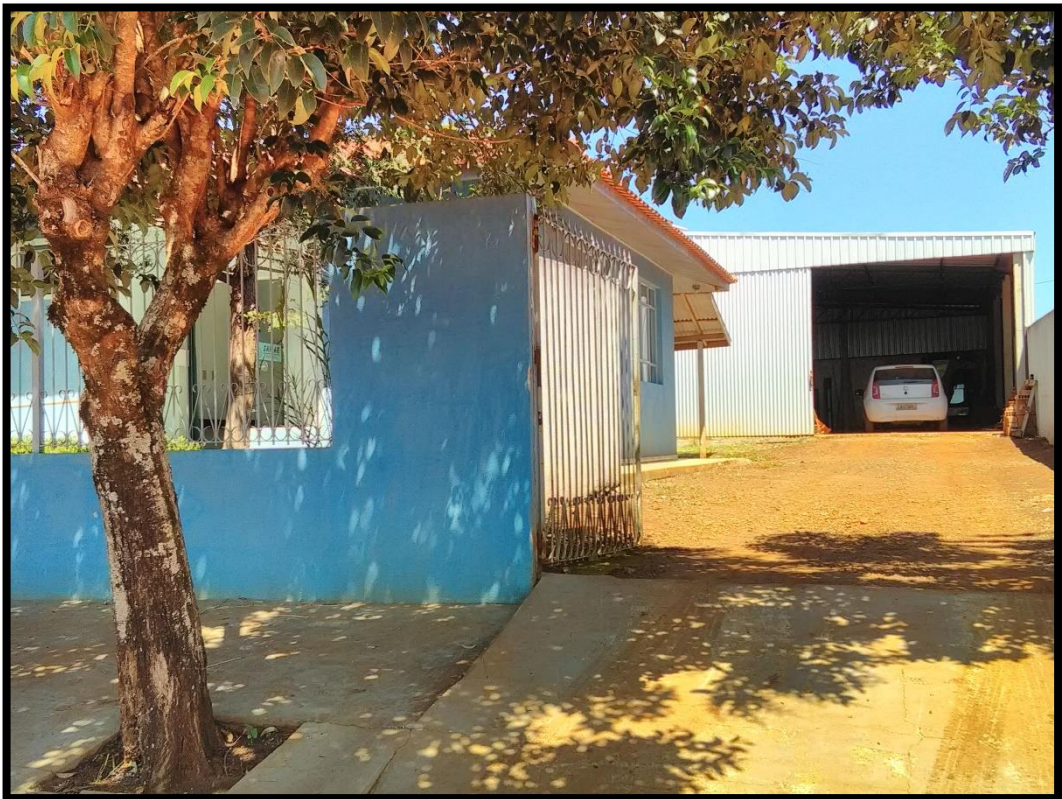
Imagem 3: Garagem e depósito de equipamentos

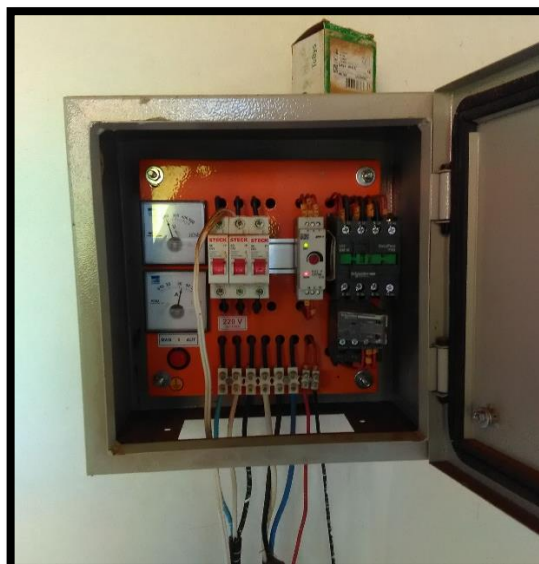
Imagem 9: Quadro de comando do Poço 2

- Poço 2 - ausência de capina e limpeza do perímetro; ausência de medidor de vazão; ausência de horímetro; pequeno vazamento no barrilete do poço.

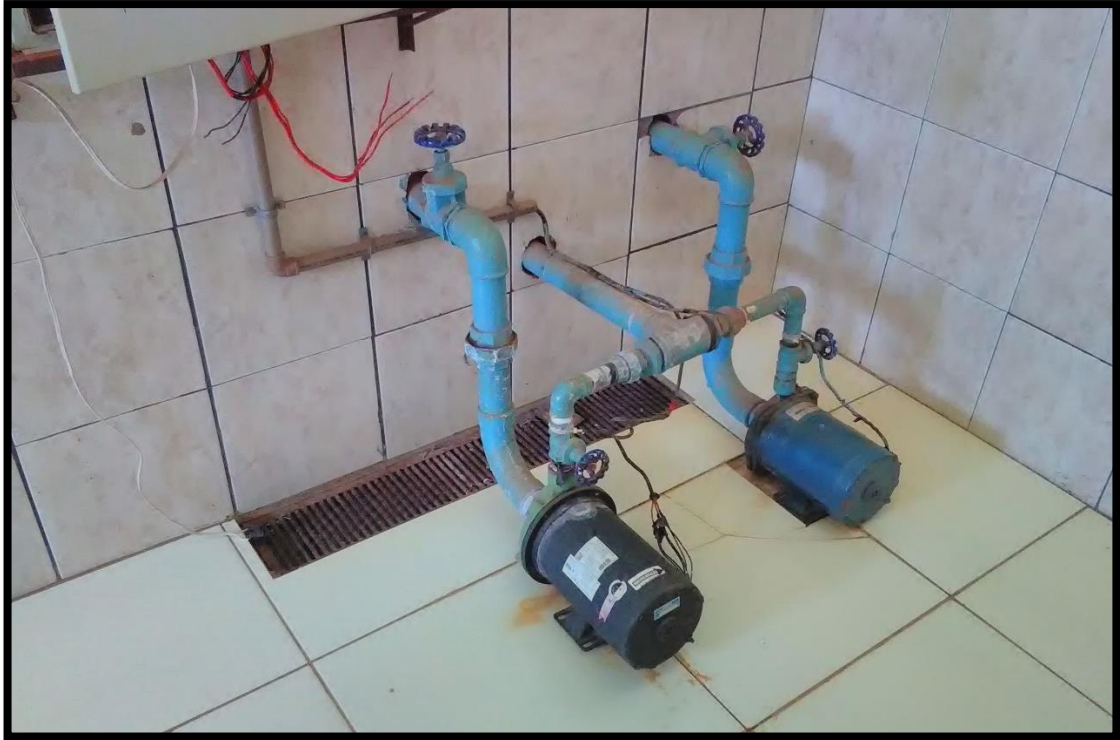
Imagem 13: Conjunto Motobombas da estação elevatória

Constatações quanto a estação elevatória da Sede: não foram verificadas não conformidades.

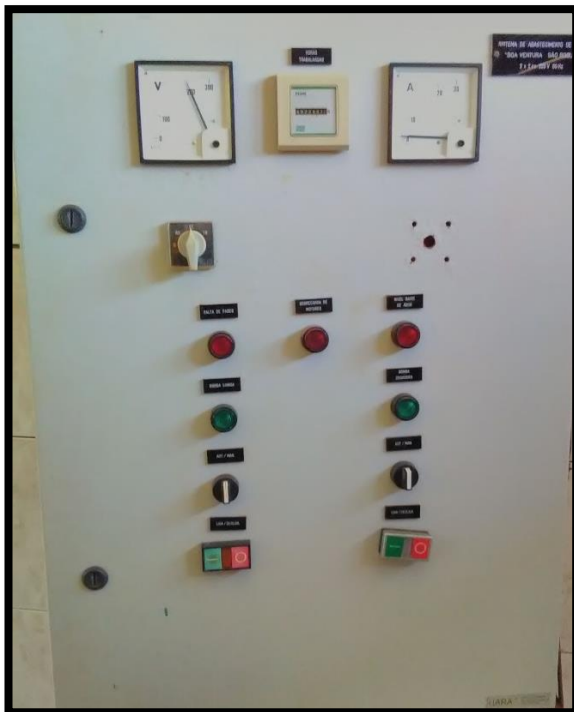
Imagem 14: Quadro de comando da estação elevatória

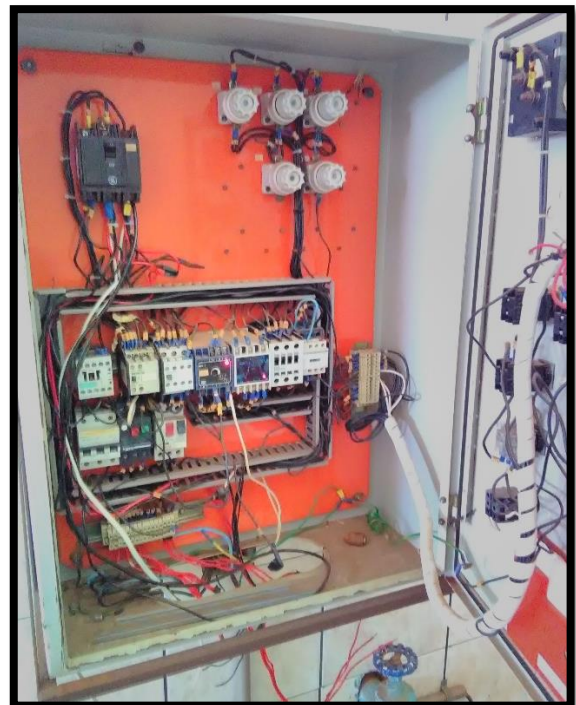
Imagem 15: Disjuntores do quadro de comando

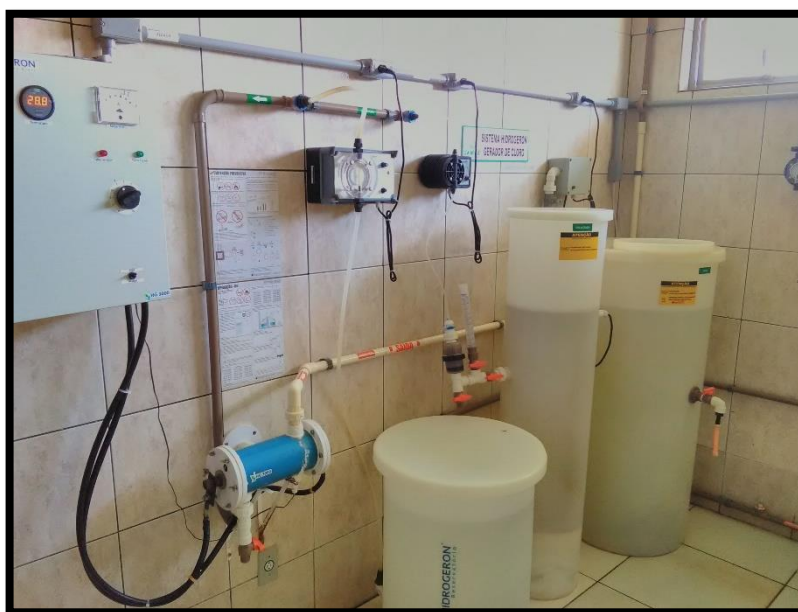
Imagem 16: Unidade de tratamento simplificado – Dosadoras e reservatórios

Constatações quanto a unidade de tratamento de sede: não foram verificadas não conformidades.

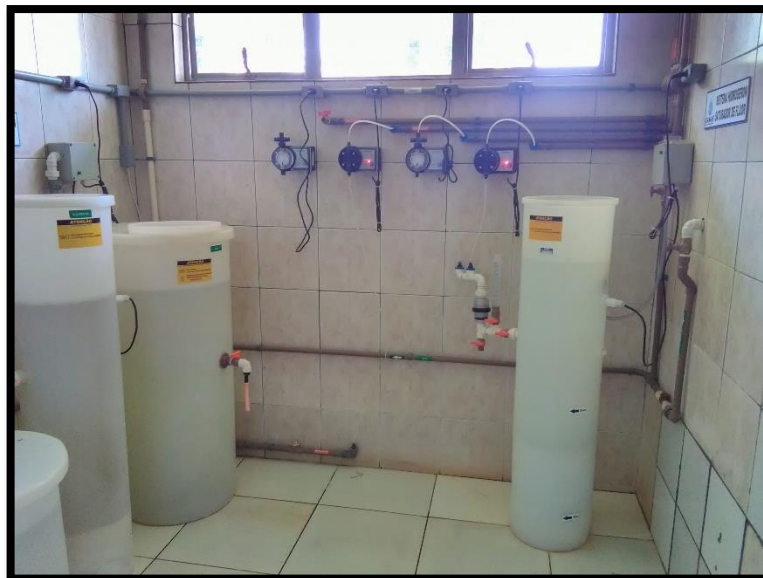
Imagem 17: Unidade de tratamento simplificado – Dosadoras e reservatórios

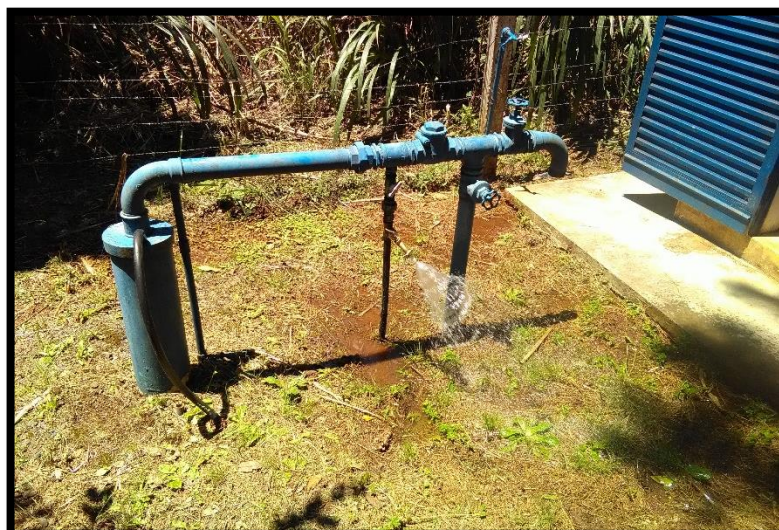
Imagem 18: Poço e unidade de tratamento

- Poço – ausência de medidor de vazão; ausência de horímetro no quadro de comando.
- Reservatório – isolamento inadequado do perímetro, necessidade de manutenção da cerca.

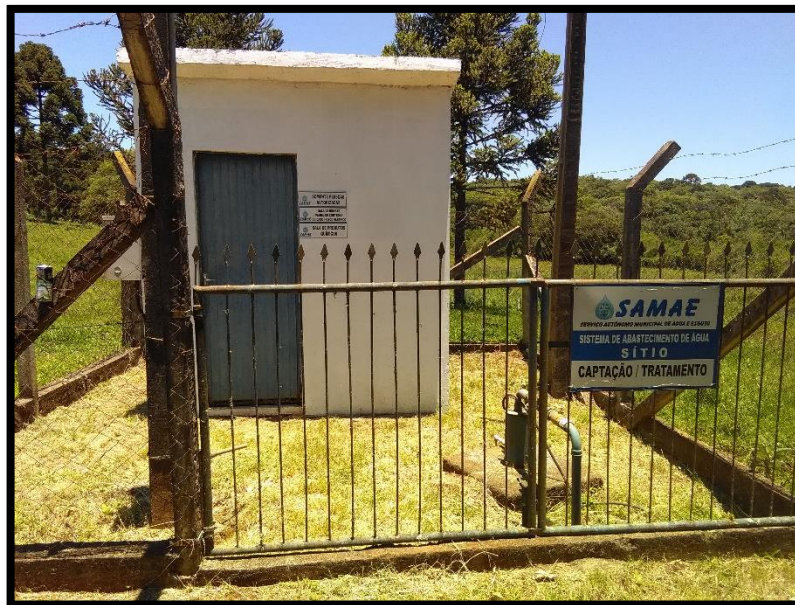
Imagem 21: Poço e unidade de tratamento

- Poço – ausência de medidor de vazão; ausência de horímetro no quadro de comando; ausência de tampa no quadro de comando;
- Reservatório – sem isolamento de perímetro de segurança; ausência de escada fixa com gaiola de proteção e guarda corpo no topo do reservatório; necessidade de limpeza externa do reservatório.
