**RELATÓRIO TÉCNICO DE FISCALIZAÇÃO DO SAMAE - SERVIÇO
AUTÔNOMO DE ÁGUA E ESGOTO - DO MUNICÍPIO DE SÃO JERÔNIMO
DA SERRA**

Para tanto, nos dias 06 e 07 de maio de 2019, realizou-se vistoria no Sistema de Abastecimento de Água e área comercial do SAMAE de São Jerônimo da Serra, incluindo unidades de captações, estações elevatórias, estações de tratamento, reservatórios e laboratório.

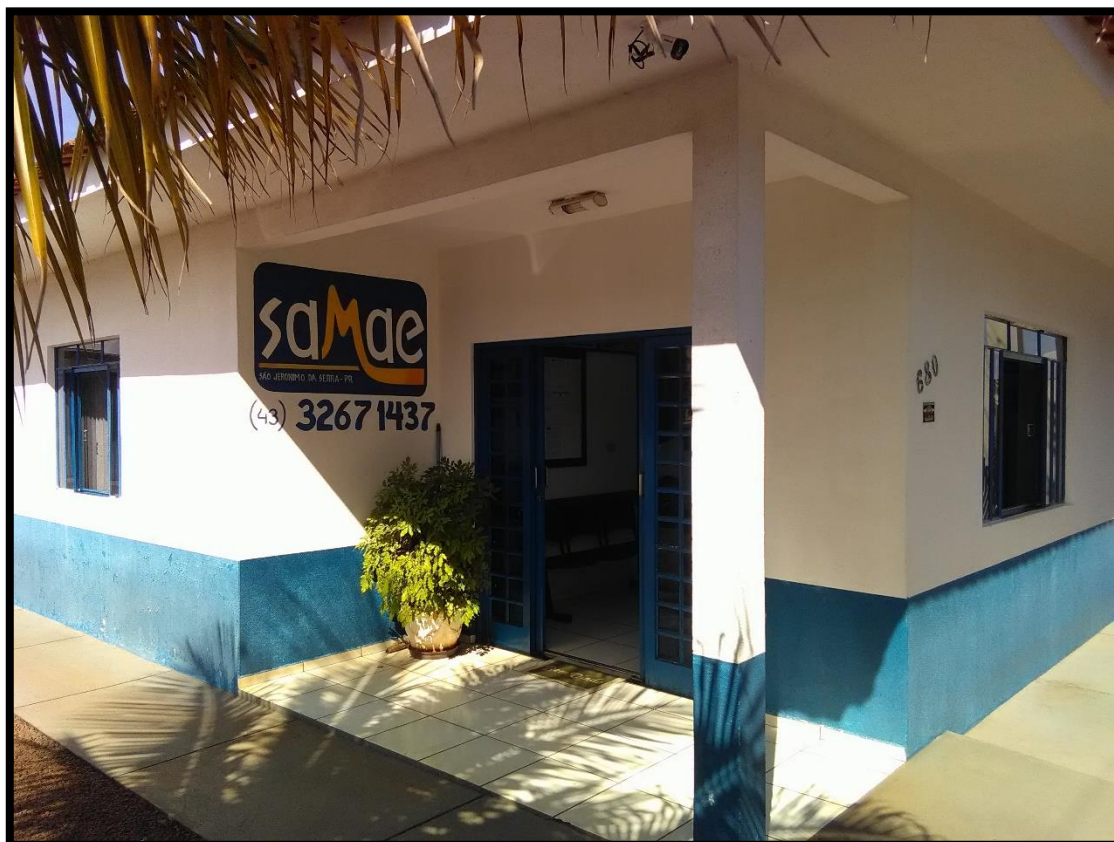
Imagem 1: Fachada área comercial

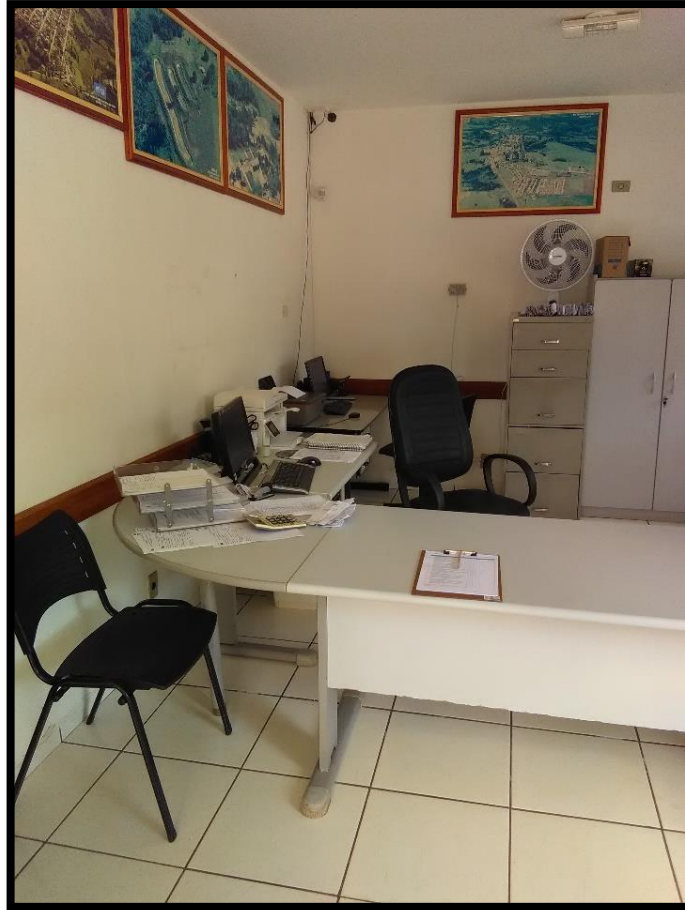
Imagem 2: Sala de atendimento da área comercial

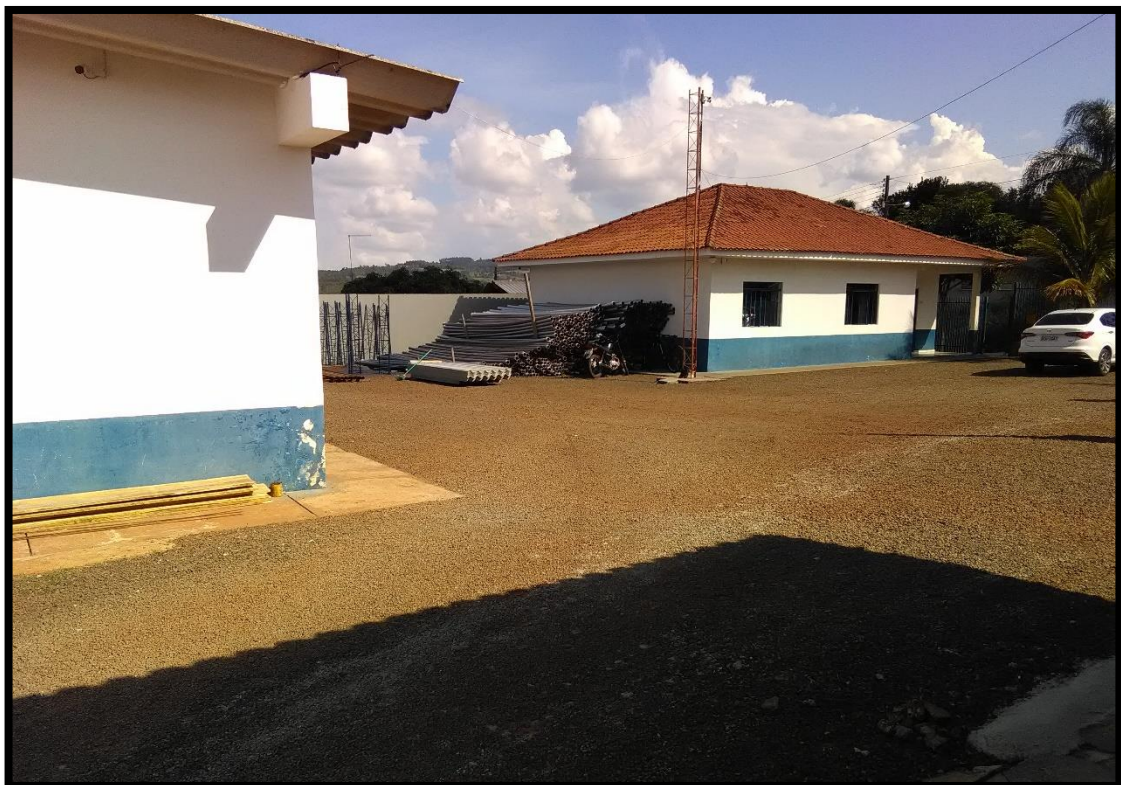
Imagem 3: Garagem

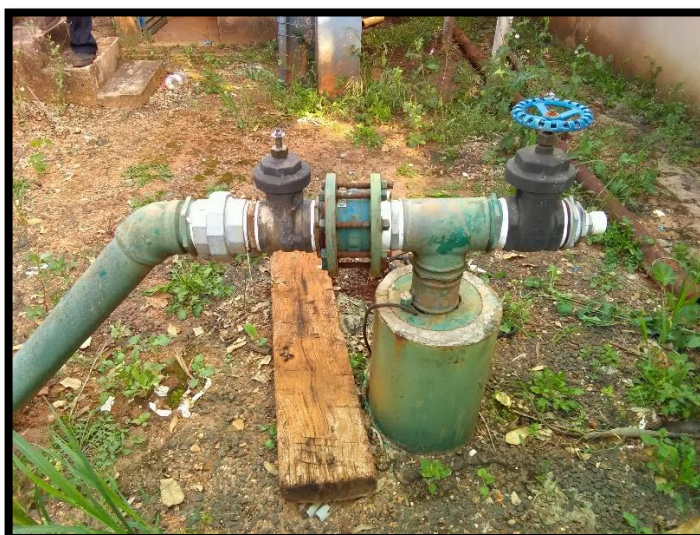
Imagem 6: Poço II - Sede

- Mina - inexistência de sinalização identificadora;
- Poço II – inexistência de sinalização identificadora;
- Poço III – inexistência de sinalização identificadora;
- Poço IV - inexistência de sinalização identificadora;
- Poço V - inexistência de sinalização identificadora;
- Poço VII - inexistência de sinalização identificadora;
- Poço VIII - inexistência de sinalização identificadora;
- Poço IX - inexistência de sinalização identificadora.

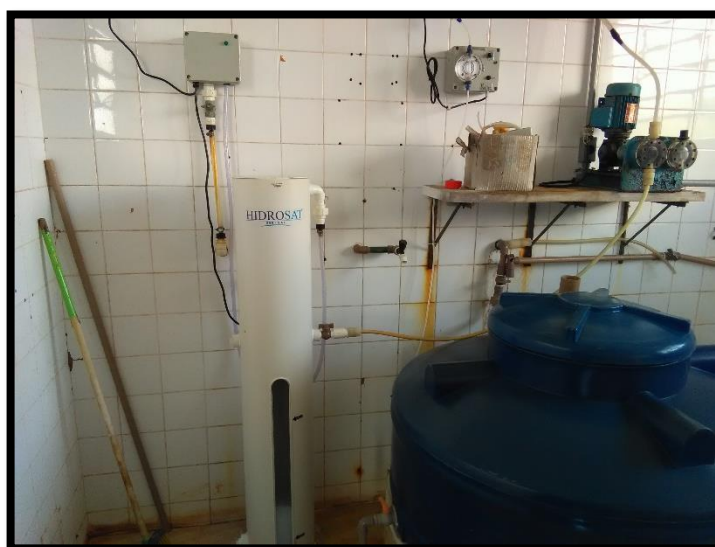
Imagem 14: Sede – sistema de fluoretação

- As estações de tratamento simplificado apresentam dosadores obsoletos e tecnologias ultrapassadas, alguns em estado ruim de conservação;
- Sede – Clorador não isolado adequadamente; bomba dosadora de flúor deteriorada (oxidada);
- Distrito São João do Pinhal - Relatórios de análises físico-químicas apresentam parâmetro pH fora do padrão de potabilidade da Portaria da Consolidação N° 5 do Ministério da Saúde;
- Vila Nova - Relatórios de análises físico-químicas apresentam parâmetro pH fora do padrão de potabilidade da Portaria da Consolidação N° 5 do Ministério da Saúde.

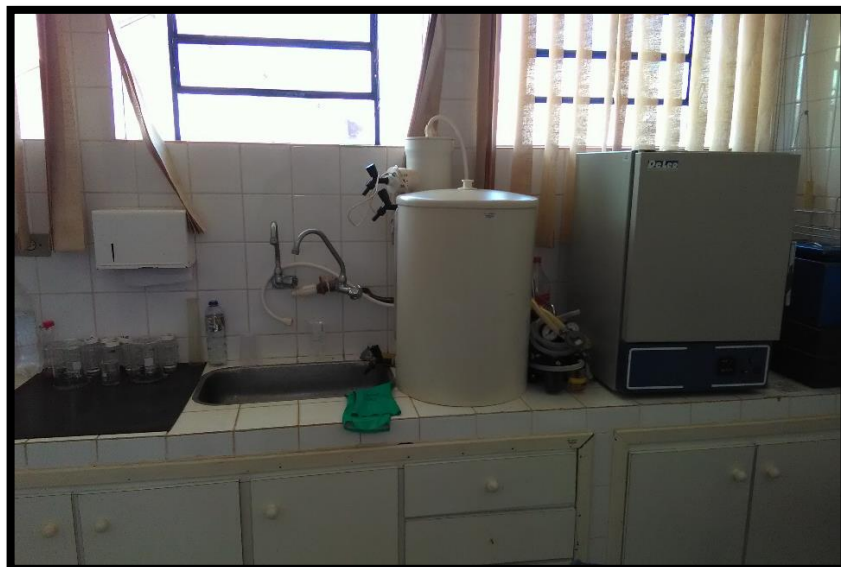
Imagem 21: Laboratório

As amostras de água analisadas apresentam para os parâmetros avaliados, resultados dentro dos padrões de potabilidade de acordo com a Portaria M.S. nº 2914 de 12/12/2011.
