**RELATÓRIO TÉCNICO DE FISCALIZAÇÃO DO SAAE - SERVIÇO
AUTÔNOMO DE ÁGUA E ESGOTO - DO MUNICÍPIO DE SANTA ISABEL
DO IVAÍ**

Para tanto, no dia 03 de abril de 2019, realizou-se vistoria no Sistema de Abastecimento de Água, no Sistema de Esgoto e na área comercial do SAAE de Santa Isabel do Ivaí, incluindo unidades de captações, reservatórios, estações elevatórias, estações de tratamento e laboratório.

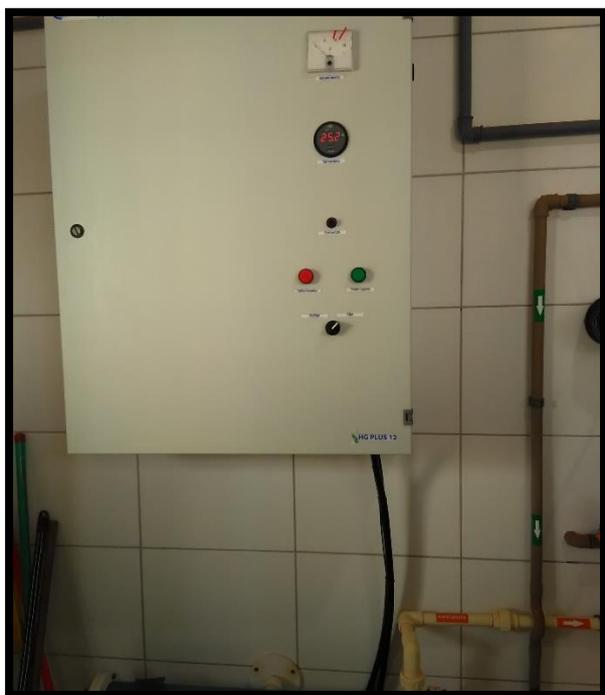
Imagem 22: Estação de tratamento da sede – quadro de comando

- Estação de tratamento da Sede – o relatório de análise físico-químicas na saída do tratamento, no mês de março, apresentou resultados de PH fora do padrão de potabilidade da Portaria da Consolidação nº5/2017 do Ministério da saúde;

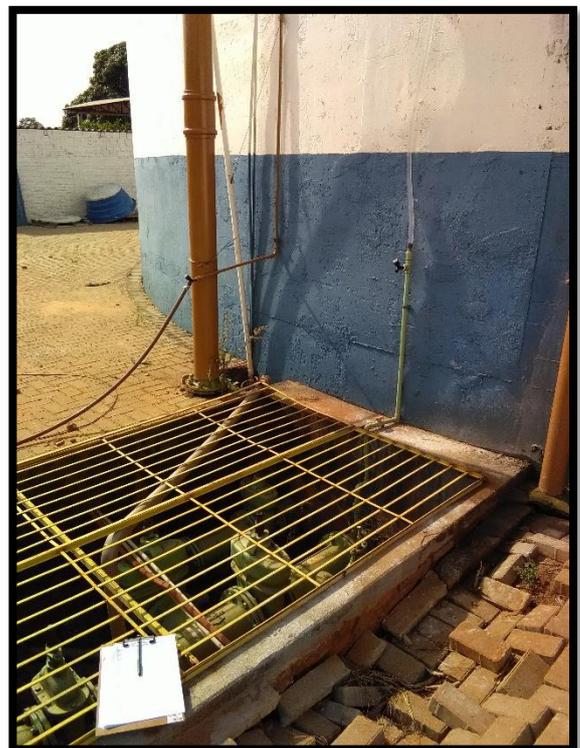
Imagem 30: Reservatório apoiado – Caixa de proteção das válvulas

- Reservatório apoiado do Sistema Sede – abertura de inspeção sem cadeado; ausência de limpeza há mais de ano; inexistência de macromedidor; não há guarda corpo próximo a abertura de inspeção.

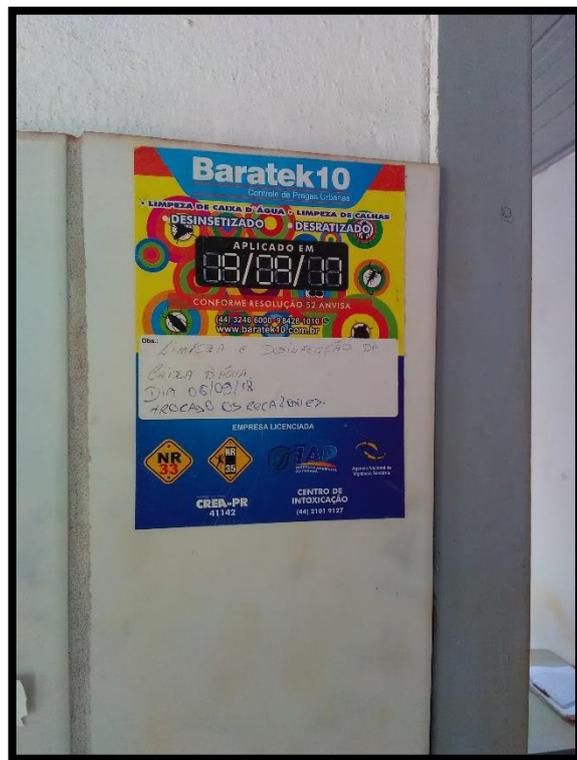
Imagem 36: Certificado de limpeza do reservatório elevado do Distrito

- Reservatório elevado do Distrito São José do Ivaí – ausência de limpeza há mais de ano; inexistência de macromedidor.

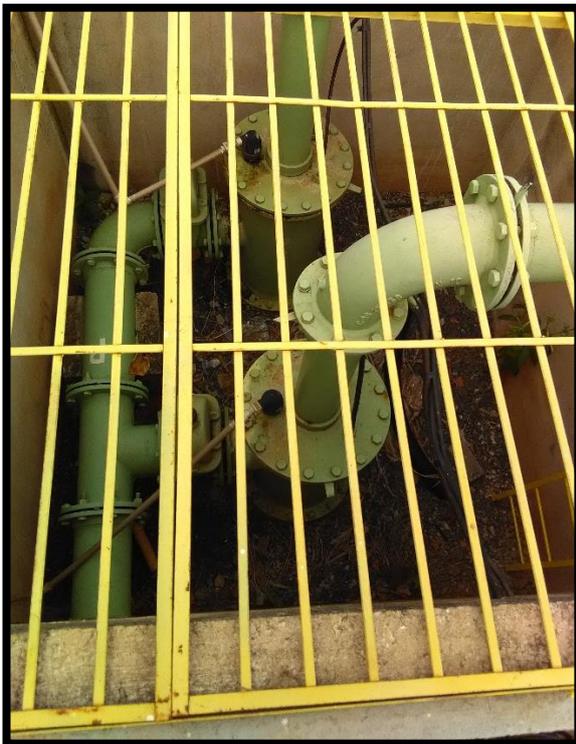
Imagem 38: Estação elevatória – instalação hidráulica

Constatações quanto à estação elevatória da sede: não foram verificadas não conformidades.

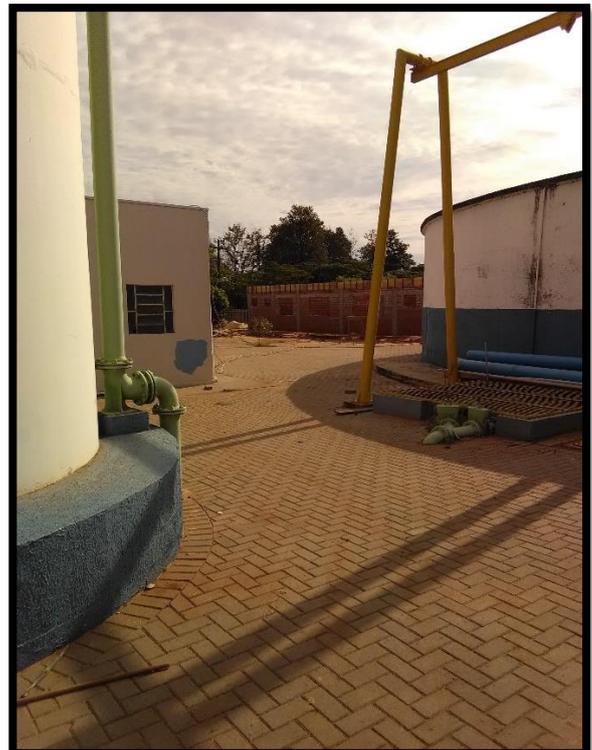
Imagem 39: Estação elevatória – pórtilcos pra manutenção das bomba
