**RELATÓRIO TÉCNICO DE
FISCALIZAÇÃO 08/2022
SAMAE - JUSSARA**

**Serviço Autônomo Municipal de Água de Esgoto - SAMAE
Jussara**

MAIO/2022

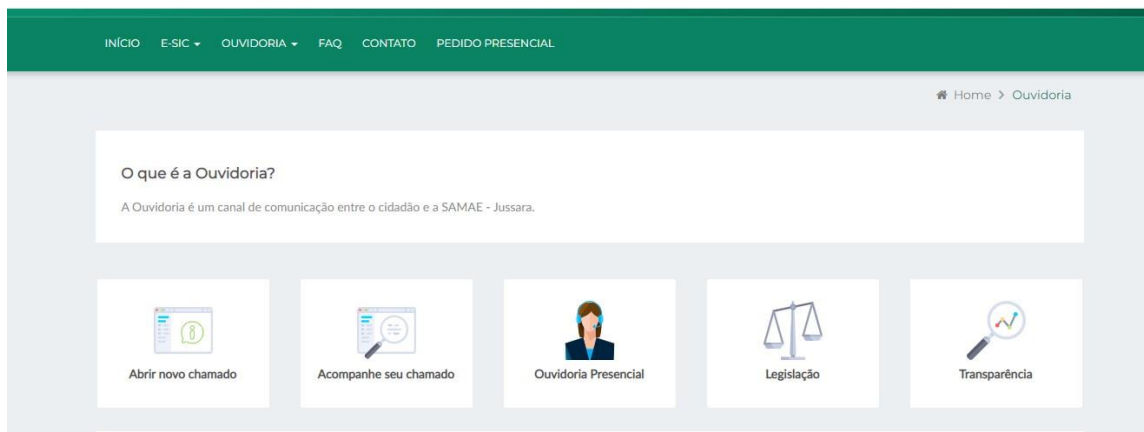
Foto 5: Canal para reclamações para o consumidor

- Horário de funcionamento das 08:00 às 11:30 e das 13:00 às 17:00 de segunda a sexta-feira;
- Espaço interno para atendimento ao público é adequado (Foto 02).
- Registro dos atendimentos (Foto 03);
- As taxas cobradas pelo SAMA E (faixas de consumo) são publicadas no site (Foto 05).
- Existe uma funcionária no atendimento ao público.

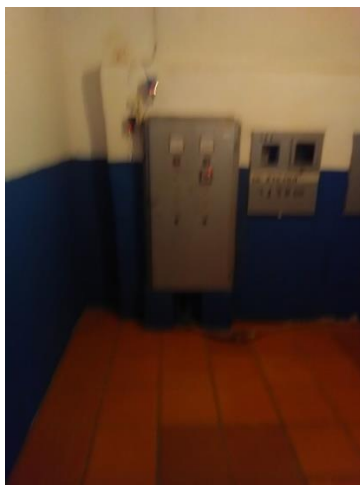
Foto 18 – Frente do quadro do poço 05

- Falta de extintor nas casas de comando (NPT 021/2014 item 5.2.1.11);
- Não atendimento a itens da NR 10: item 10.2.3 “inexistência de esquema unifilar atualizado das instalações elétricas com as especificações do sistema de aterramento”; item 6.4 da ABNT 5419/2001 “ a documentação técnica deve ser mantida no local, ou em poder dos responsáveis pela manutenção do SPDA”.
- Falta de registro das manutenções realizadas no quadro e demais itens pertencentes ao sistema elétrico (NBR 5419/2001);
- Falta de Relatório Operacional;
- Falta de registro de limpeza e desinfecções periódicas (Portaria 888/2021);
- Falta dos registros das manutenções (NBR 15575/2021);
- Distância do poço 05 de 45,60 m ao bota-fora, sendo esta uma futura fonte de contaminação para a captação.

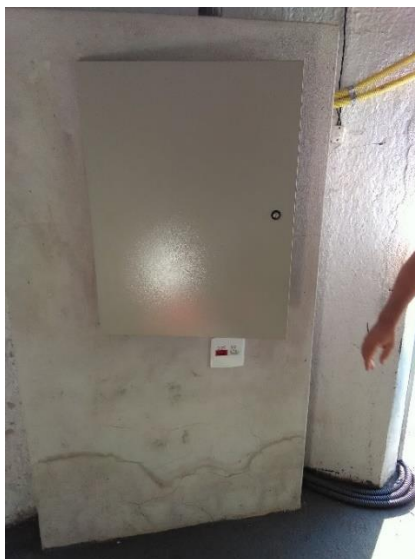
Foto 41 – Frente do quadro do conversor do medidor de vazão

- Não atendimento a itens da NR 10: item 10.2.3 “inexistência de esquema unifilar atualizado das instalações elétricas com as especificações do sistema de aterramento”; item 6.4 da ABNT 5419/2001 “ a documentação técnica deve ser mantida no local, ou em poder dos responsáveis pela manutenção do SPDA”.
- Falta de registro das manutenções realizadas no quadro e demais itens pertencentes ao sistema elétrico (NBR 5419/2001);
- Falta de Relatório Operacional;
- Falta de registro de limpeza e desinfecções periódicas (Portaria 888/2021);

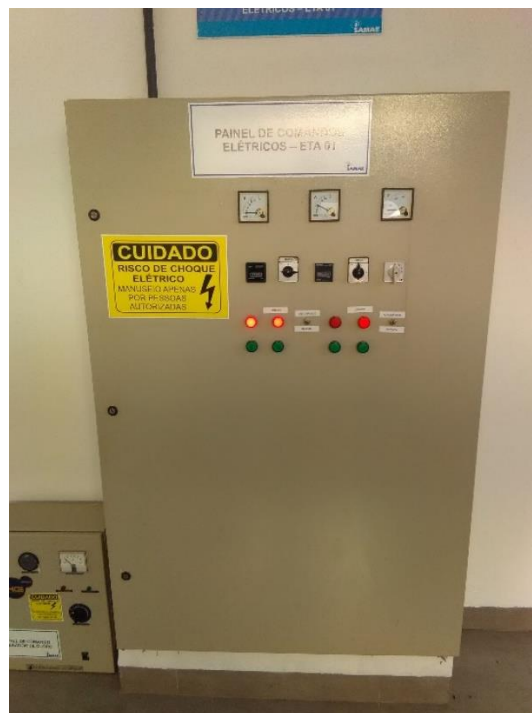
Foto 47 – Quadro de comando elevatória

- Não atendimento a itens da NR 10: item 10.2.3 “inexistência de esquema unifilar atualizado das instalações elétricas com as especificações do sistema de aterramento”; item 6.4 da ABNT 5419/2001 “ a documentação técnica deve ser mantida no local, ou em poder dos responsáveis pela manutenção do SPDA”.
- Falta de registro das manutenções realizadas no quadro e demais itens pertencentes ao sistema elétrico (NBR 5419/2001);
- Falta de Relatório Operacional;
- Falta de registro de limpeza e desinfecções periódicas (Portaria 888/2021);
- Falta dos registros das manutenções (NBR 15575/2021).

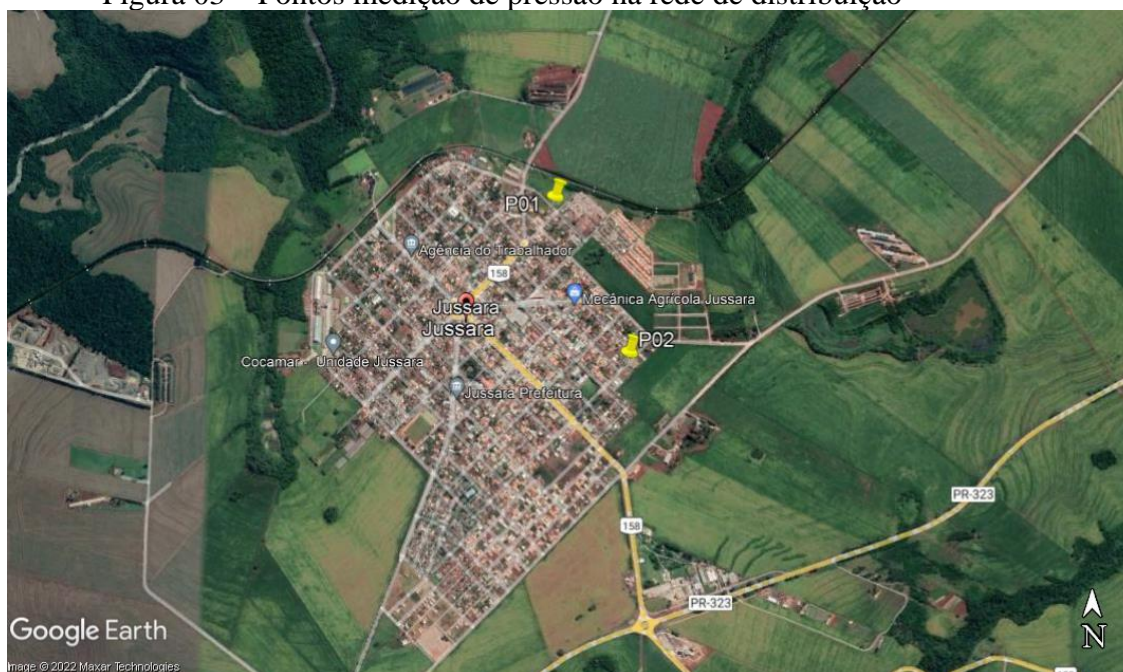
Figura 03 – Pontos medição de pressão na rede de distribuição

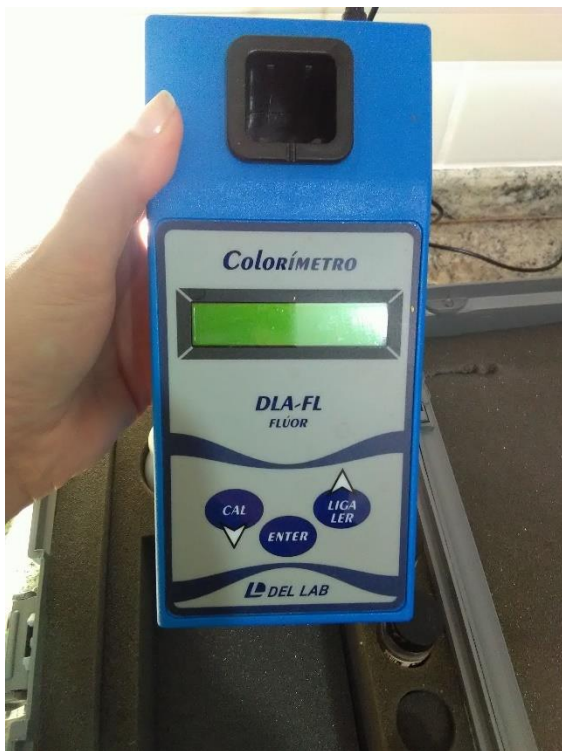
Foto 58 - Colorímetro

- Certificado de calibração dos equipamentos venceram em 22/04/2022.

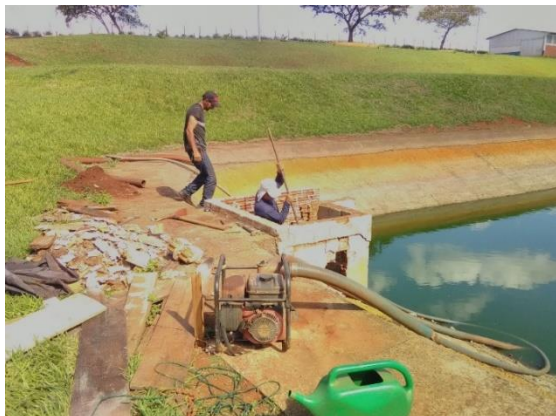
Foto 70 – Reforma saída lagoa anaeróbia 02

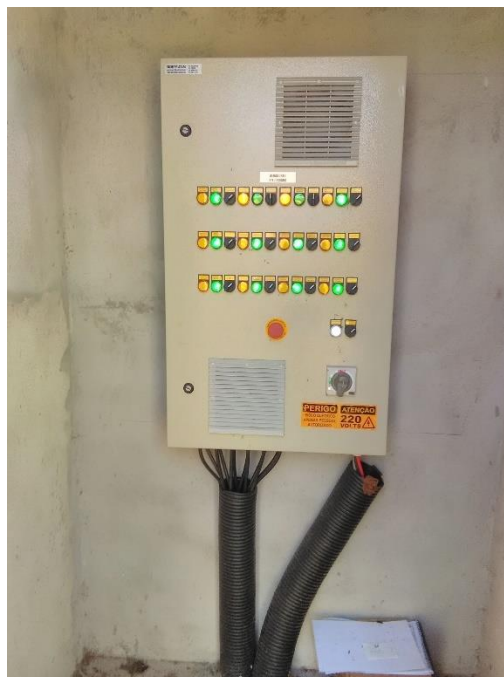
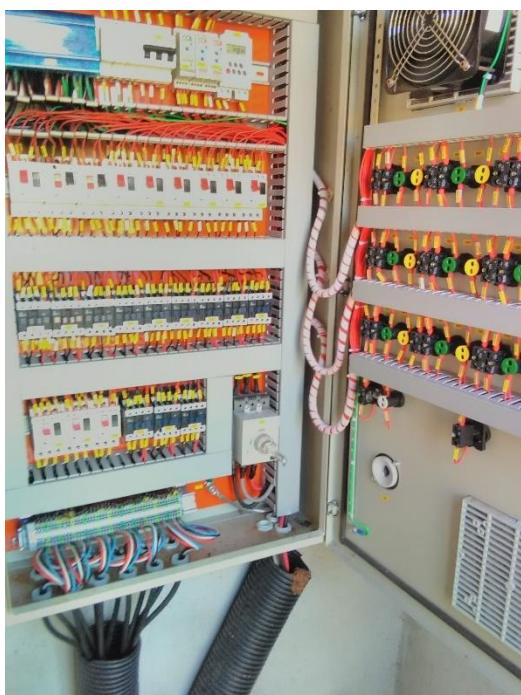
Foto 75 – Frente quadro ETE

Foto 76 – Quadro ETE

- Falta de registro das manutenções pertencentes ao aterramento (NBR 5419/2001);
- Não atendimento a itens da NR 10: item 10.2.3 “inexistência de esquema unifilar atualizado das instalações elétricas com as especificações do sistema de aterramento”; item 6.4 da ABNT 5419/2001 “a documentação técnica deve

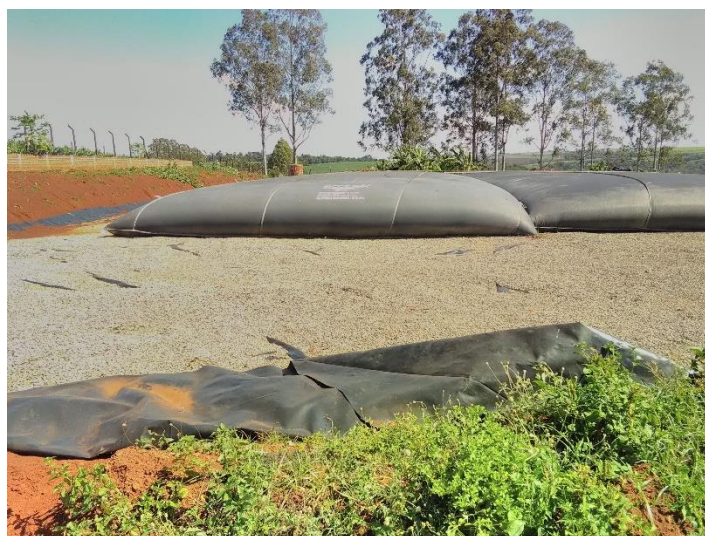
Foto 80 – Material retirado dragagem lagoa ETE
