**RELATÓRIO TÉCNICO DE
FISCALIZAÇÃO 09/2022
SAMAE – NOVA SANTA
BÁRBARA**

**Serviço Autônomo Municipal de Água de Esgoto - SAMAE
Nova Santa Bárbara**

**MARINGÁ - PR
JUNHO/2022**

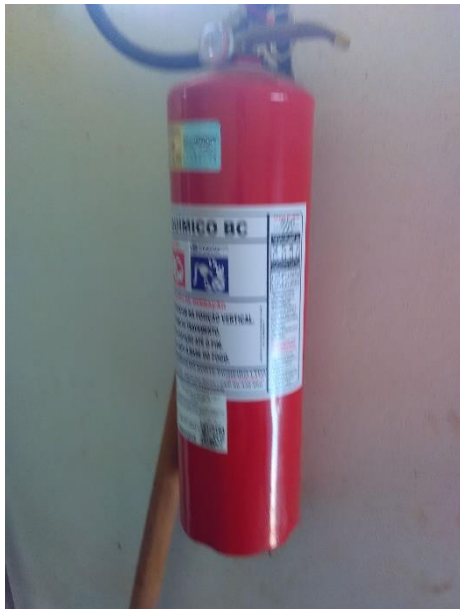
Foto 21 – Extintor casa de comando poço 02

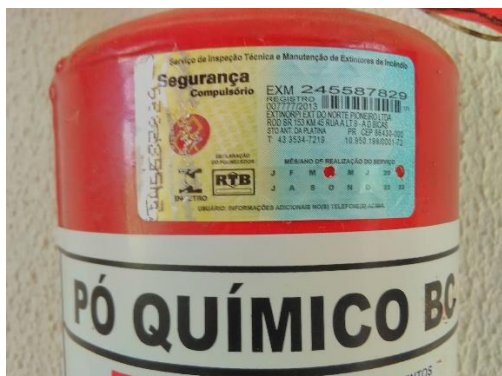
Foto 37 – Extintor próximo ao quadro de comando do tratamento (validade)

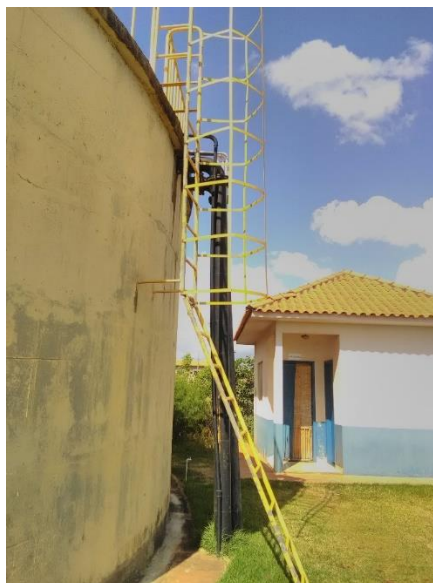
Foto 33 – Escada de acesso RAP 02

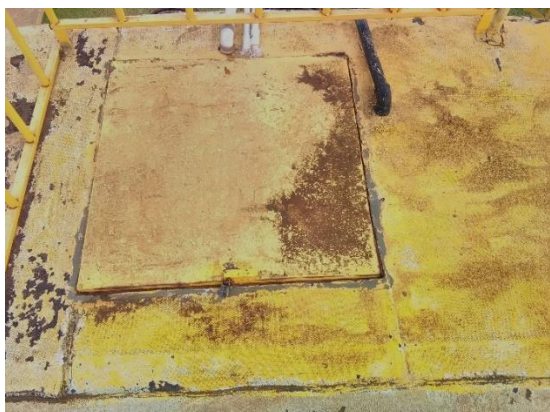
Foto 34 – Abertura de acesso RAP 02

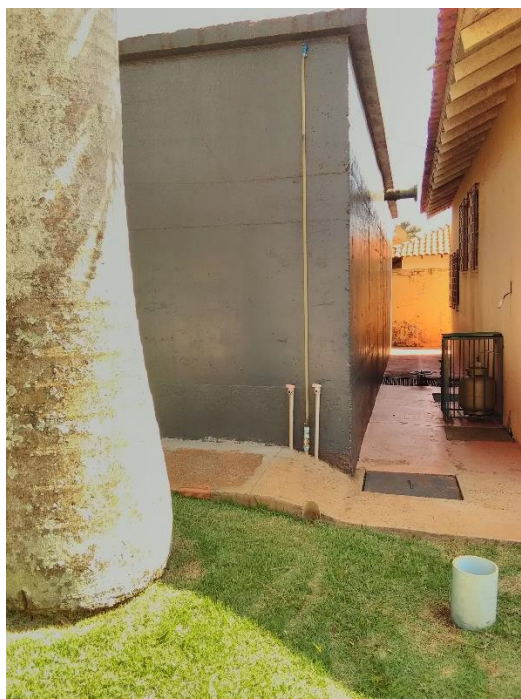
Foto 41 – Controle nível e ponto de coleta RAP 03

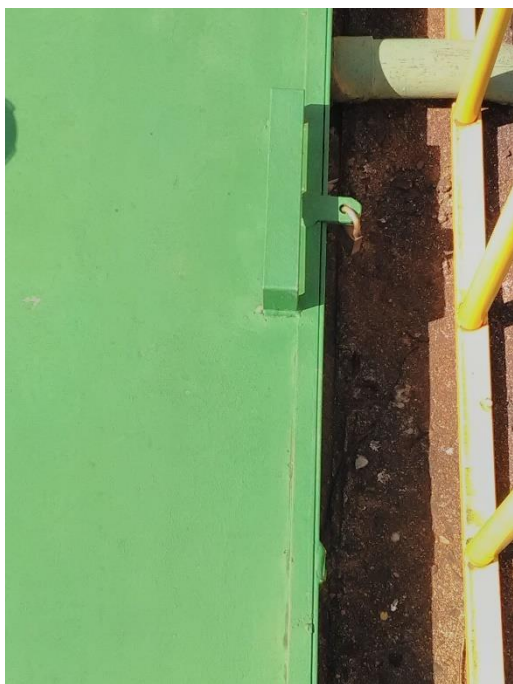
Foto 42 – Abertura acesso RAP 02

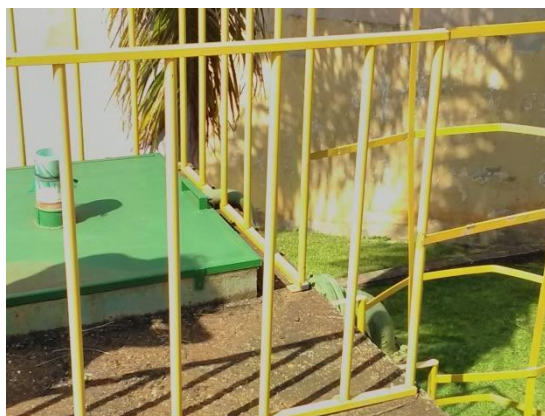
Foto 43 – Escada e guarda corpo RAP 02

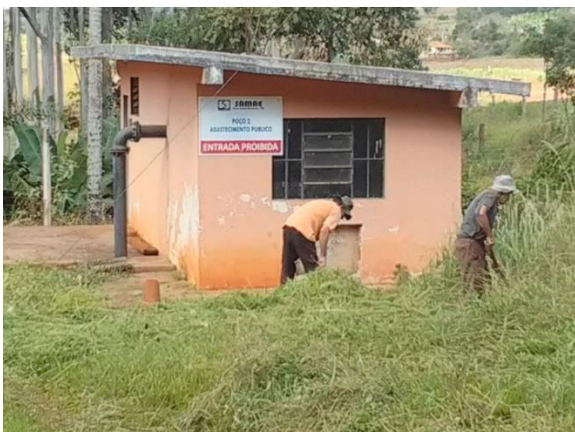
Foto 45 – Unidade da elevatória de água bruta

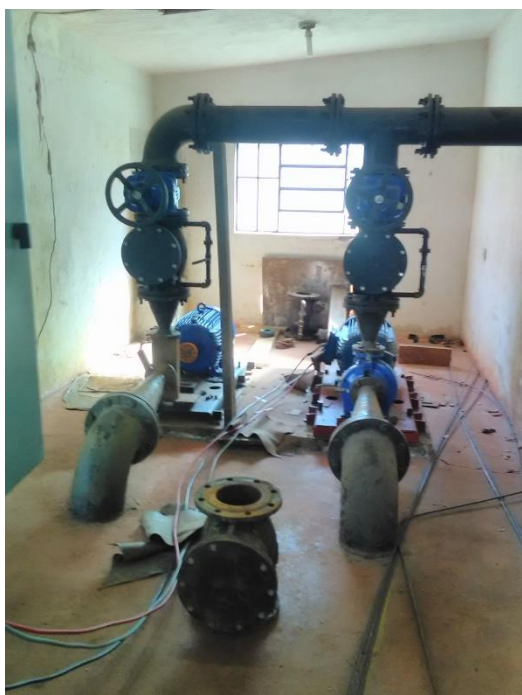
Foto 49 – Conjunto moto-bomba da elevatória de água bruta

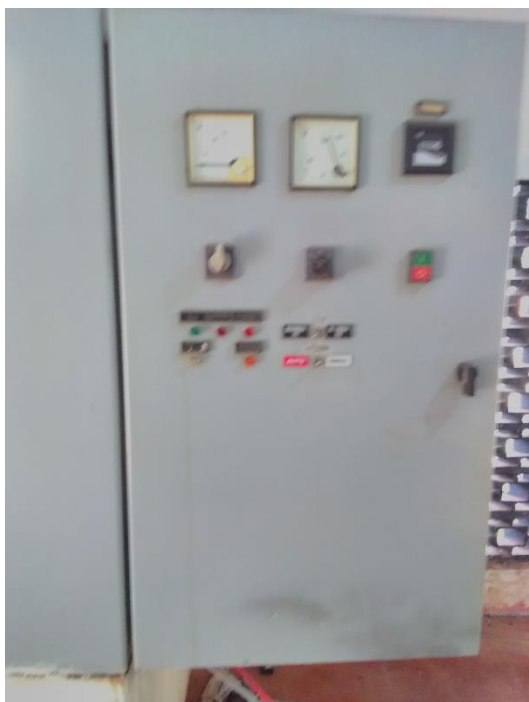
Foto 51 – Parcial da frente do quadro de comando da elevatória de água bruta

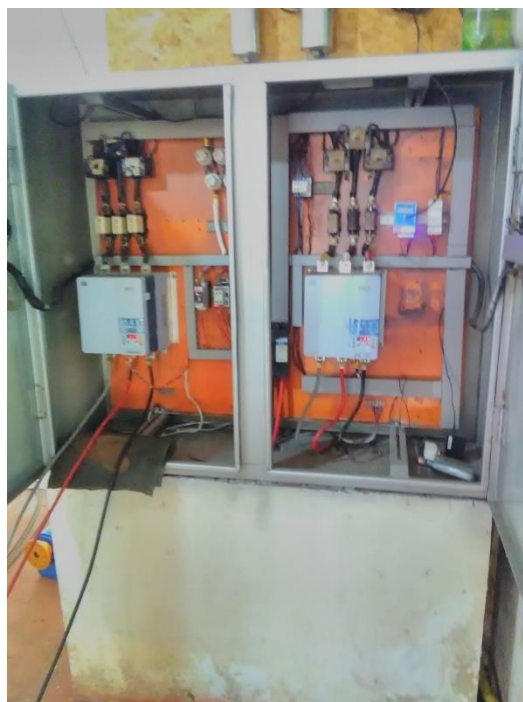
Foto 52 – Quadro de comando da elevatória de água bruta

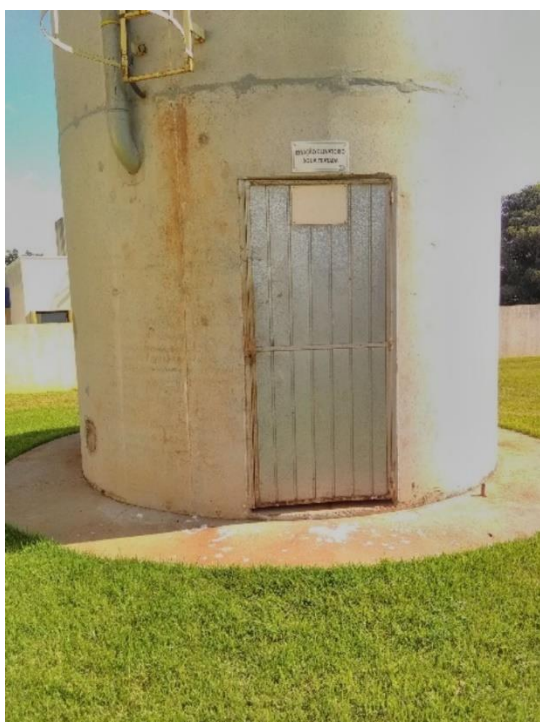
Foto 53 – Identificação da elevatória de água tratada

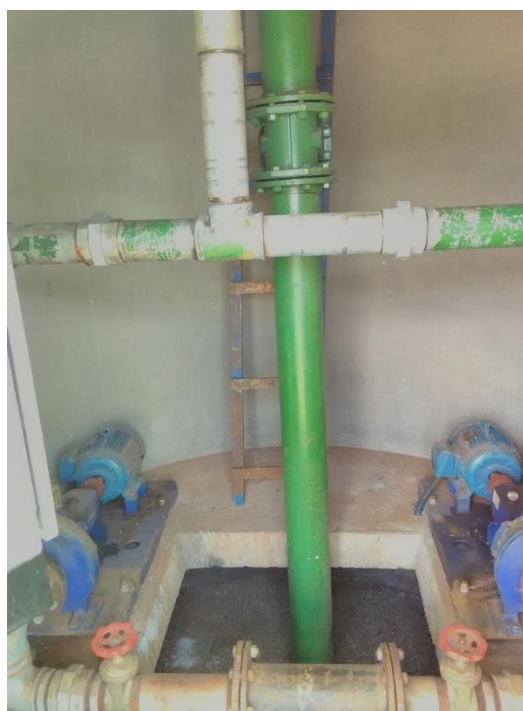
Foto 54 – conjunto moto bomba da elevatória de água tratada

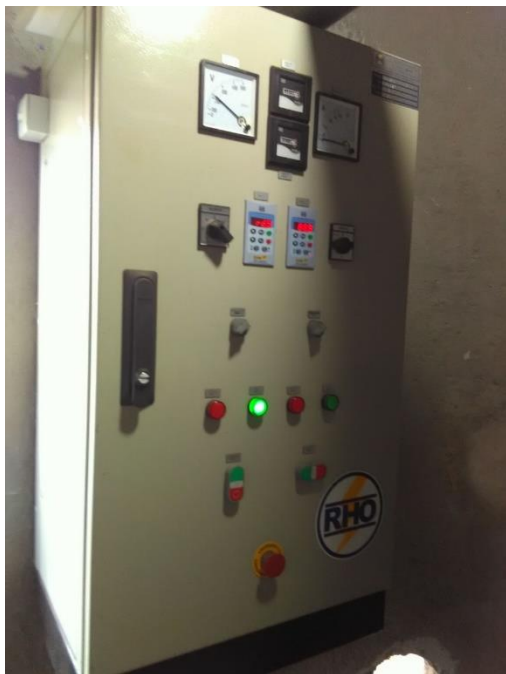
Foto 55 – Frente do quadro de comando da elevatória de água tratada

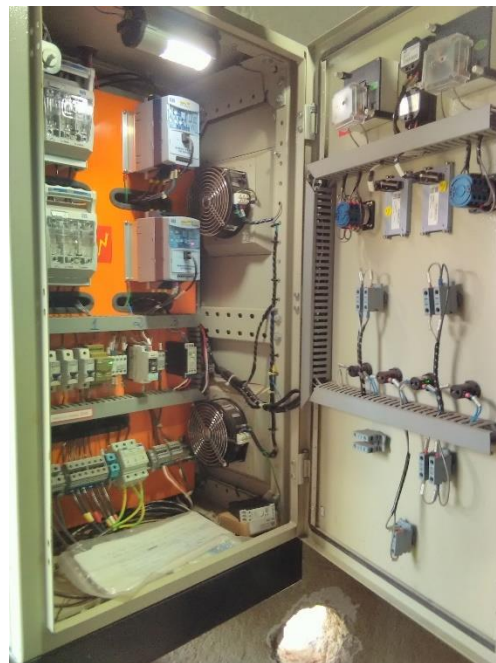
Foto 56 – Quadro de comando da elevatória de água tratada

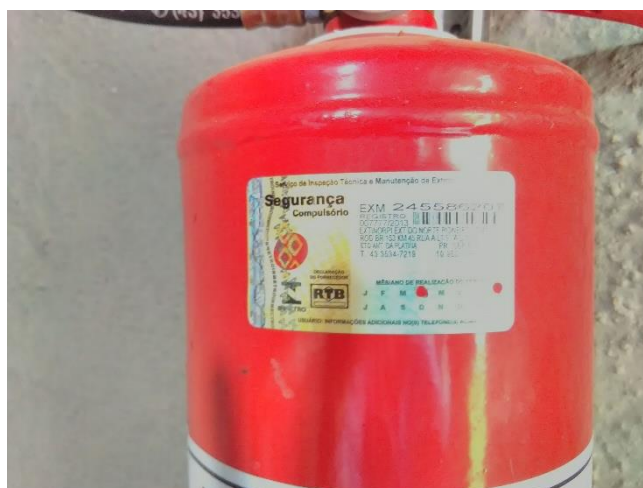
Foto 57 – Extintor da elevatória de água tratada

- Extintor com carga vencida(NPT 021/2014);
- Não atendimento a itens da NR 10: item 10.2.3 “inexistência de esquema unifilar atualizado das instalações elétricas com as especificações do sistema de aterramento”;

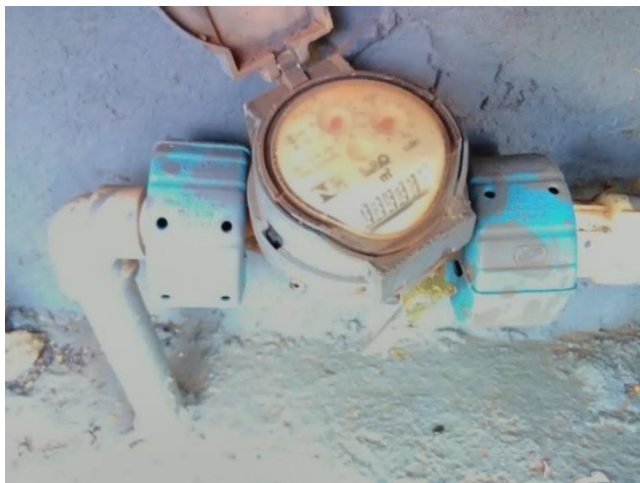
Foto 61 – Hidrômetro Rua José Mendes de
Morais nº. 205

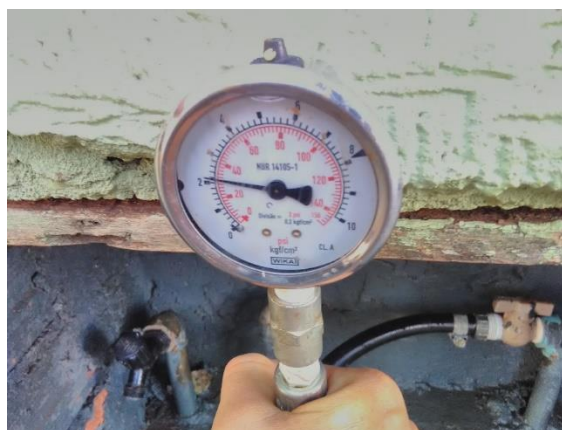
Foto 62 – Medição pressão na rede
Hidrômetro Rua José Mendes de Morais
nº. 205– P = 30 mca

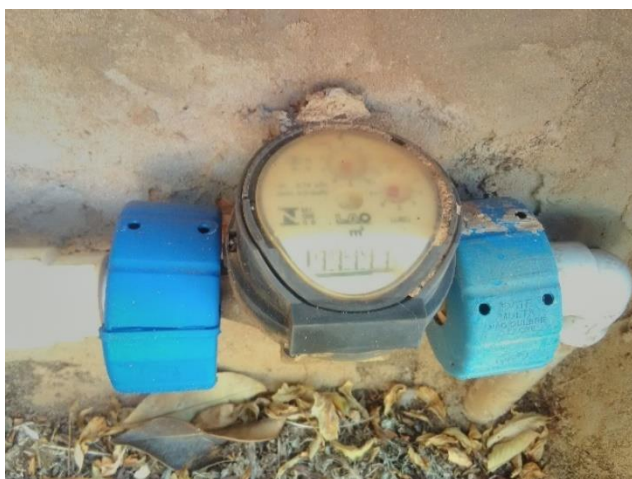
Foto 63 – Hidrômetro da Rua Ismael Modesto
de Pinho, nº. 635

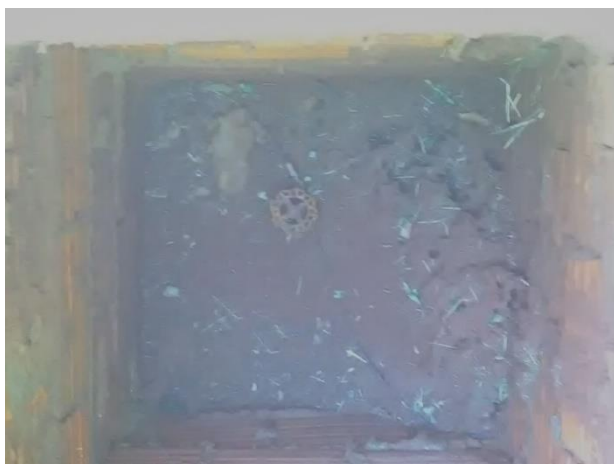
Foto 65 – Registro de ponta de descarga Rua Luiz Inácio Martins, s/n (Quadra 11 – Lote 06)
