**RELATÓRIO TÉCNICO DE FISCALIZAÇÃO DO SAMAE - SERVIÇO  
AUTÔNOMO DE ÁGUA E ESGOTO - DO MUNICÍPIO DE SANTA CECÍLIA  
DO PAVÃO**

Para tanto, no dia 15 de maio de 2019, realizou-se vistoria no Sistema de Abastecimento de Água, no Sistema de Esgoto e na área comercial do SAMAE de Santa Cecília do Pavão, incluindo unidades de captações, estações elevatórias, estações de tratamento, reservatórios e laboratório.

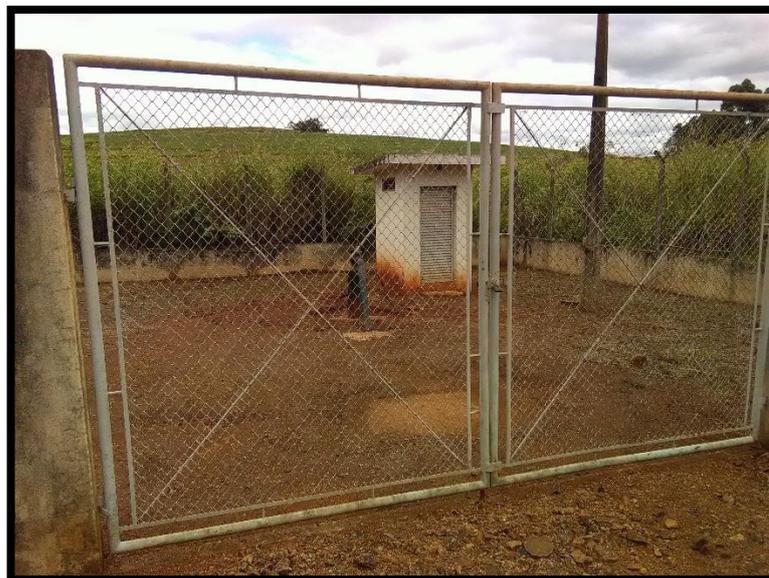
Imagem 5: portão do poço 1

- Mina Messias – aus ncia de sinaliza o identificadora;
- Poço 1 - aus ncia de sinaliza o identificadora.

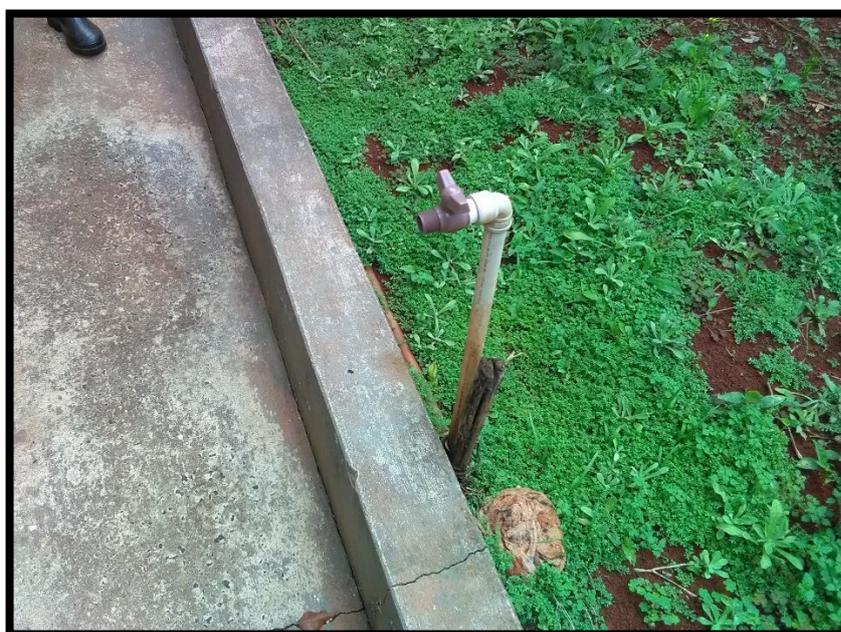
Imagem 7: Mina Messias - tomada de  gua para coleta
