**RELATÓRIO TÉCNICO DE FISCALIZAÇÃO**  
**Nº 18/2023**

**Serviço Autônomo Municipal de Água e Esgoto**  
**Santa Cecilia do Pavão - SAMAE**

**MARINGÁ - PR**  
**SETEMBRO/2023**

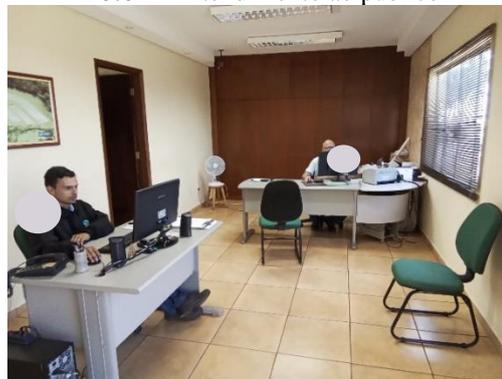
**Foto 2** – Atendimento ao público

Não manter o registro atualizado das reclamações e solicitações do usuário	Art. 6º, caput, III da Lei Federal nº 13.460/2017	Não há registro	Em até 90 dias
Não dispor de atendimento preferencial	Art. 5º, caput, III da Lei Federal nº 13.460/2017	Foto 2 (providenciar sinalização indicando atendimento preferencial)	Em até 90 dias
Não dispor de atendimento telefônico gratuito aos usuários, durante 24 (vinte e quatro) horas por dia, 7 (sete) dias por semana	Art. 5º, caput, I da Lei Federal nº 13.460/2017	Não há registro	Em até 90 dias
Não disponibilizar manual ou regulamento de prestação dos serviços no atendimento ao usuário	Art. 6º, caput, VI da Lei Federal nº 13.460/2017	Não há registro	Em até 90 dias
Não realizar aferição de hidrômetros	Conforme regulamento aplicável ao prestador	Não há registro	Em até 90 dias
Não dispor de condições de fornecimento de água em situações de emergência	Art. 17, caput, I do Decreto Federal nº 7.217/2010	Não há plano de contingência e emergência	Em até 90 dias

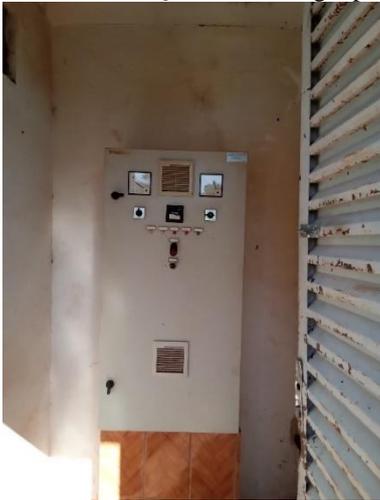
**Foto 16 – Quadro de energia poço 01**

Falta de registros de manutenções na casa de comando	NBR 15.575/2021	Não há registro	Em até 180 dias
Inexistência de Relatório Operacional	Item 3.1.3 Manual de Fiscalização ORCIPAR	Não há registro	Em até 180 dias
Ausência de medição de nível	Art 4.2 da NBR da NBR 12.212/1992	Não há registro	Em até 180 dias
Inexistência de horímetro em funcionamento	NBR 12.212/1992	Foto 16	Em até 180 dias
Não é realizada limpeza periódica do poço	NBR 12.212/1992	Não há registro	Imediato

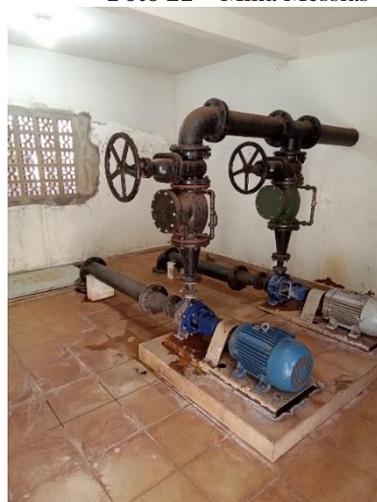
**Foto 21** – Mina Messias

<b>CAPTAÇÃO 01 – MINA MESSIAS</b>			
<b>MANANCIAL SUBTERRÂNEO</b>	<b>REFERÊNCIA LEGAL</b>	<b>REGISTRO</b>	<b>PRAZO PARA ADEQUAÇÃO</b>
Ausência de extintor	Art. 10.9 da NR 10, art 23.1 da NR 23 e Art 5.2.1.1 da NPT 021/2014 do Corpo de Bombeiros do Paraná	Foto 21	Imediato
Ausência de macromedidor	Art 4.2 da NBR da NBR 12.212/1992	Não há registro	Em até 240 dias
As instalações elétricas não são adequadas	NBR 5410/1997 e NBR 5410/1997	Fotos 22 e 23 - Instalar DR e aterramento nos quadros de comando	Em até 180 dias
Inexistência de registros das manutenções realizadas no quadro e demais itens pertencentes a parte elétrica	NBR 5419/2001 e NBR 5410/1997	Não há registro	Imediato
Inexistência de diagrama unifilar atualizado no quadro com especificações do sistema de aterramento	Art 10.2.3 da NR10 e art 6.4 da NBR 5419/2001	Foto 23	Em até 180 dias
Falta de registros de manutenções na casa de comando	NBR 15.575/2021	Não há registro	Em até 180 dias

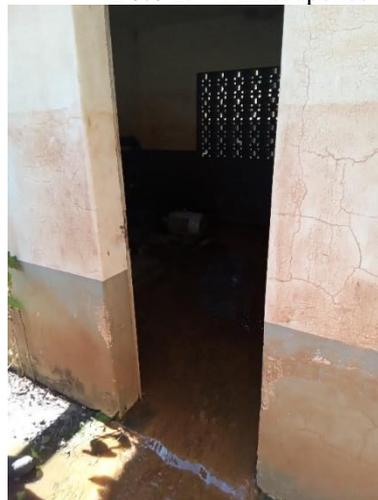
**Foto 25** - Mina Japonês

- Deve ser instalado DR (Disjuntor Diferencial) nos quadros de energia (NR 10);
- Não foi possível o acesso aos quadros e elevatória da Mina Japonês devido a mesma estar transbordando água (fotos 25 e 26)
- Colocar tela mosquiteira nas aberturas (recomenda deixar com tijolos vazados as aberturas para iluminação e ventilação);
- Recomenda-se a aquisição de geradores de energia para uso em situações de emergência.
- Relatórios devem estar assinados pelo diretor e pelo responsável técnico (deixar via para arquivo físico).

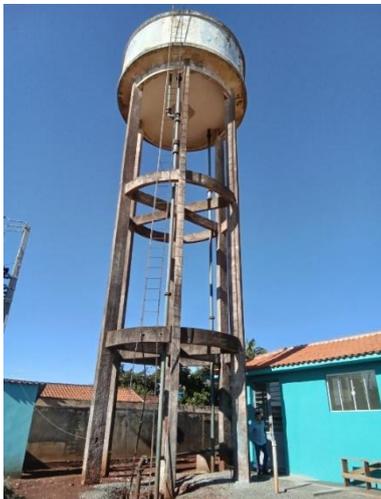
**Foto 43** – Reservatório elevado

Reservatório não está em boas condições	NBR 12217/1994	Foto 43	Em até 180 dias
Inexistência de para-raios em reservatórios elevados	Art. 5.16.7 da NBR 12217/1994	Foto 43	Em até 180 dias
Existência de locais sem guarda-corpos ou escadas ou em situação inadequada	Art. 5.16 da NBR 12217/1994	Foto 43	Em até 180 dias
Não há macromedição (saída e/ou entrada)	Art. 5.7 da NBR 12217/1994	Não há registro	Em até 240 dias

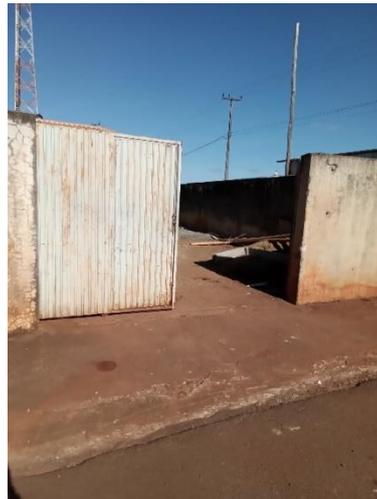
**Foto 46 – Entrada reservatório elevado**

<b>RESERVATÓRIOS</b>			
<b>SISTEMA DE RESEVAÇÃO</b>	<b>REFERÊNCIA LEGAL</b>	<b>REGISTRO</b>	<b>PRAZO PARA ADEQUAÇÃO</b>
A área não é sinalizada (identificando a finalidade)	Art. 2º da Lei Federal 11.445/07	Foto 46	Em até 180 dias
Existência de locais sem guarda-corpos ou escadas ou em situação inadequada	Art. 5.16 da NBR 12217/1994	Foto 43	Imediato
Instalações não estão dentro das normas de segurança (escada/guarda corpo)	Art 5.16 da NBR 12217/1994	Foto 43	Imediato
Reservatório sem tampas de inspeção em boas condições	Art. 5.13 da NBR 12217/1994	Foto 45	Imediato
Extravasor está inadequado	Art. 5.10 da NBR 12217/1994	Em obras	Em até 180 dias
Instalação hidráulica não é adequada e não está em boas condições	NBR 12217/1994	Em obras (RAP E REL)	Imediato
Não há medidor de nível. Não é feito acompanhamento e anotação	Art. 5.15.1 da NBR 12217/1994	Não há registro	Imediato
Limpeza e desinfecção não é feita adequadamente	Art. 5.1 da ANBR 15527/2007	Não há registro	Em até 180 dias

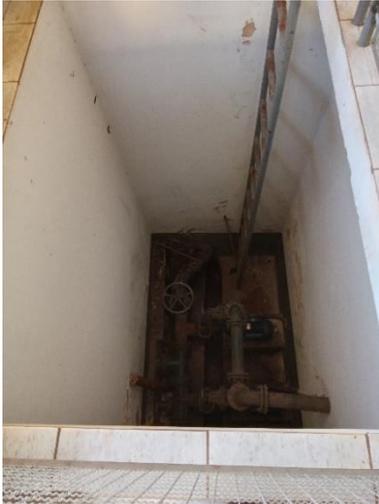
**Foto 47** - Elevatória sede

UNIDADE FISCALIZADA ELEVATÓRIAS	REFERÊNCIA LEGAL	REGISTRO	PRAZO PARA ADEQUAÇÃO
As estruturas não estão em bom estado de conservação	NBR 5674/1999	Necessidade de pintura nas EEE's	Em até 180 dias
As instalações elétricas não são adequadas	NBR 5410/1997 e NR 10	Fotos 49 e 50 (falta aterramento e DR)	Em até 180 dias
Os sinalizadores do quadro de comando não estão funcionando corretamente	NBR 5410/1997 e NR 10	Fotos 48	Em até 180 dias
Inexistência de registros das manutenções realizadas no quadro e demais itens pertencentes a parte elétrica	NBR 5419/2001 e NBR 5410/1997	Não há registro	Imediato

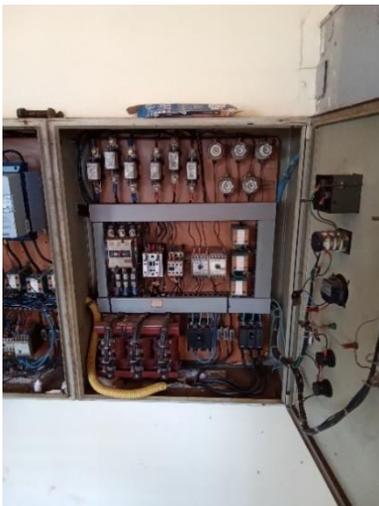
**Foto 49** - Quadro de energia elevatória sede

Inexistência de diagrama unifilar atualizado no quadro com especificações do sistema de aterramento	Art. 10.2.3 da NR10 e art 6.4 da NBR 5419/2001	Fotos 49, 50 e 51	Em até 180 dias
Ausência de extintor	Art. 10.9 da NR 10, art. 23.1 da NR 23 e Art 5.2.1.1 da NPT 021/2014 do Corpo de Bombeiros do Paraná	Não há registro	Imediato
Inexistência de registros de manutenções na casa de comando	NBR 15.575/2021	Não há registro	Em até 180 dias
Inexistência de Relatório Operacional	Item 3.1.3 Manual de Fiscalização ORCISPAR	Não há registro	Imediato
Sistema não automatizado	Normas e procedimentos técnicos pertinentes	Não há registro	Em até 365 dias
O sistema não é operado à distância	Normas e procedimentos técnicos pertinentes	Não há registro	Em até 365 dias

- Deve ser instalado DR (Disjuntor Diferencial) nos quadros de energia (NR 10);
- Colocar tela mosquiteira nas aberturas (recomenda deixar com tijolos vazados as aberturas para iluminação e ventilação);
- Relatórios devem estar assinados pelo diretor e pelo responsável técnico (deixar via para arquivo físico);
- Identificada falta de controle de estoque no almoxarifado;
- Não identificado controle de horas de funcionamento das bombas;
- Não foi possível o acesso aos quadros e elevatória da Mina Japonês devido a mesma estar transbordando água (fotos 22 e 23).

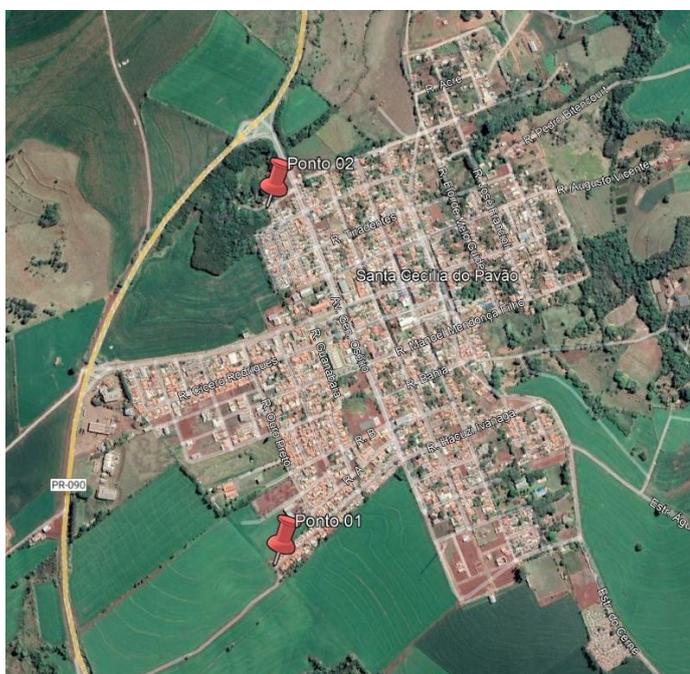
**Figura 04** – Pontos de medição de pressão na rede

- Ponto 01: -23.52387471, -50.78651591 – valor medido no local:= 21,00 mca
- Ponto 02: -23.51460892, - 50.78802848 - valor medido no local= 51,80 mca

- Instalar boosters para aumentar pressão na rede onde a mesma for inferior a 10 mca;
- Instalar válvula redutora de pressão nos locais onde pressão for superior a 50 mca;
- Elaborar levantamento para controle de redução de perdas. Apresentar relatório assinado pelo diretor e responsável técnico;
- Apresentar relatório de limpeza das redes assinado pelo diretor e pelo responsável técnico. Apresentar fotos no relatório;
- Trocar hidrômetros com mais de cinco anos de uso (Foto 54).

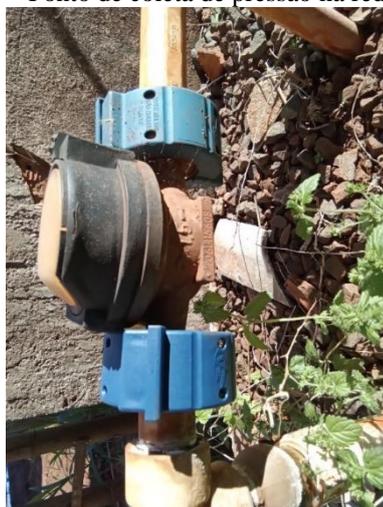
**Foto 54** – Ponto de coleta de pressão na rede 01 (2007)

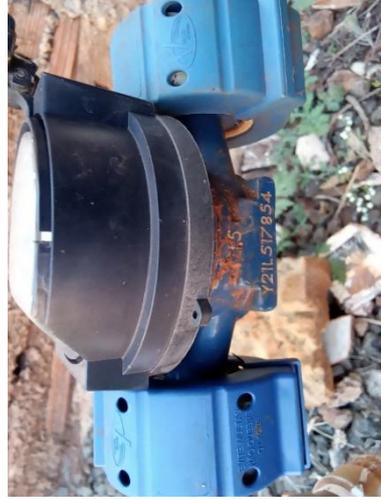
**Foto 57** – Ponto de coleta de pressão na rede 02 (2021)

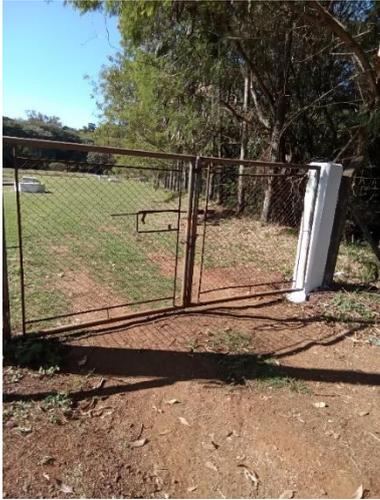
**Foto 58** – Acesso tratamento de esgoto

ESTAÇÃO DE TRATAMENTO DE ESGOTO	REFERÊNCIA LEGAL	REGISTRO	PRAZO PARA ADEQUAÇÃO
A área não é iluminada	Normas e procedimentos técnicos	Não há registro	Em até 180 dias
A área não é sinalizada identificando a ETE	Art. 2º, XI da Lei Federal 11.445/07	Foto 58	Imediato
A área não está devidamente cercada	Art. 2º, XI da Lei Federal 11.445/07	Foto 59 – a cerca possui avarias	Em até 180 dias
Inexistência do projeto da ETE	NBR 12209/1922	Não há registro	Em até 180 dias
As estruturas não estão em bom estado de conservação	NBR 5674/1999	Não há registro	Em até 180 dias
Ausência de tratamento e/ou destinação correta do lodo	Art. 5.10 da NBR 12209/1922	Não há registro	Em até 180 dias
Ausência de manutenção, limpeza, conservação e limpeza	Normas e procedimentos técnicos pertinentes	Fotos 60 e 61	Imediato
