RELATÓRIO TÉCNICO DE FISCALIZAÇÃO
Nº 26/2023

Serviço Autônomo de Água de Esgoto - SAAE
PEABIRU-PR

MARINGÁ - PR
OUTUBRO/2023

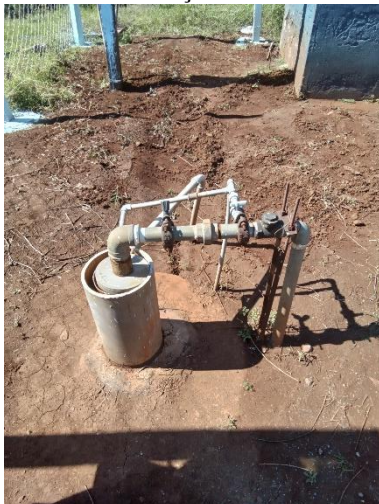
Foto 15 - Poço Silviolândia

POÇO SILVIOLÂNDIA			
MANANCIAL SUBTERRÂNEO	REFERÊNCIA LEGAL	REGISTRO	PRAZO PARA ADEQUAÇÃO
Ausência de macromedidor	Art 4.2 da NBR da NBR 12.212/1992	Foto 15	Em até 240 dias
Inexistência de diagrama unifilar atualizado no quadro com especificações do sistema de aterramento	Art 10.2.3 da NR10 e art 6.4 da NBR 5419/2001	Foto 21	Em até 180 dias
Ausência de medição de nível	Art 4.2 da NBR da NBR 12.212/1992	Sem registro	Em até 180 dias
A área da laje de proteção é inferior a 1 m ²	NBR 12.244/2006	Foto 15	Em até 180 dias
A espessura da laje de proteção é inferior a 15 cm	NBR 12.244/2006	Foto 15	Em até 180 dias
Inexistência de horímetro em funcionamento	NBR 12.212/1992	Sem registro	Em até 180 dias
Não é realizada limpeza periódica do poço	NBR 12.212/1992	Sem registro	Imediato

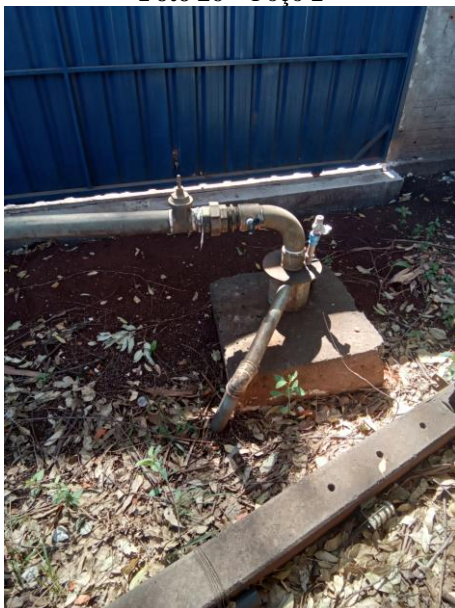
Foto 26 – Poço 2

POÇO 02 - ESTÁDIO			
MANANCIAL SUBTERRÂNEO	REFERÊNCIA LEGAL	REGISTRO	PRAZO PARA ADEQUAÇÃO
Ausência de macromedidor	Art 4.2 da NBR da NBR 12.212/1992	Fotos 26 e 27	Em até 240 dias
As instalações elétricas não são adequadas	NBR 5410/1997 e NBR 5410/1997	Fotos 29, 30 e 31 (Fios soltos, instalações do quadro necessitam de reforma e atualização)	Em até 180 dias
Inexistência de registros das manutenções realizadas no quadro e demais itens pertencentes a parte elétrica	NBR 5419/2001 e NBR 5410/1997	Foto 29 (A planilha de controle está na parede, porém não foi preenchida)	Imediato
Inexistência de diagrama unifilar atualizado no quadro com especificações do sistema de aterramento	Art 10.2.3 da NR10 e art 6.4 da NBR 5419/2001	Foto 30	Em até 180 dias
Falta de registros de manutenções na casa de comando	NBR 15.575/2021	Foto 29 (A planilha de controle está na parede, porém não foi preenchida)	Em até 180 dias

O tubo de revestimento do poço não está distante 50 cm da superfície	NBR 12.244/2006	Fotos 26 e 27	Em até 180 dias
Inexistência de horímetro em funcionamento	NBR 12.212/1992	Foto 29	Em até 180 dias
Não é realizada limpeza periódica do poço	NBR 12.212/1992	Sem registro	Imediato

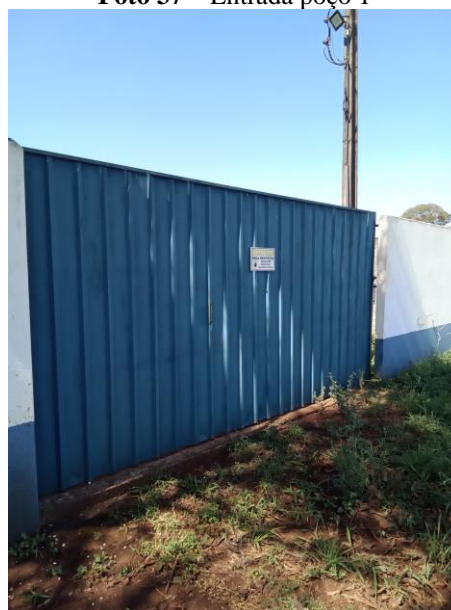
Foto 37 – Entrada poço 1

Inexistência de diagrama unifilar atualizado no quadro com especificações do sistema de aterramento	Art 10.2.3 da NR10 e art 6.4 da NBR 5419/2001	Foto 41	Em até 180 dias
Falta de registros de manutenções na casa de comando	NBR 15.575/2021	Foto 46 (Possui planilha, porém sem preenchimento)	Em até 180 dias
Inexistência de Relatório Operacional	Item 3.1.3 Manual de Fiscalização ORCIPAR	Sem registro	Em até 180 dias
Ausência de medição de nível	Art 4.2 da NBR da NBR 12.212/1992	Sem registro	Em até 180 dias
O tubo de revestimento do poço não está distante 50 cm da superfície	NBR 12.244/2006	Foto 38	Em até 180 dias
A área da laje de proteção é inferior a 1 m ²	NBR 12.244/2006	Foto 38	Em até 180 dias
A espessura da laje de proteção é inferior a 15 cm	NBR 12.244/2006	Foto 38	Em até 180 dias
Inexistência de horímetro em funcionamento	NBR 12.212/1992	Foto 40	Em até 180 dias
Não é realizada limpeza periódica do poço	NBR 12.212/1992	Sem registro	Imediato

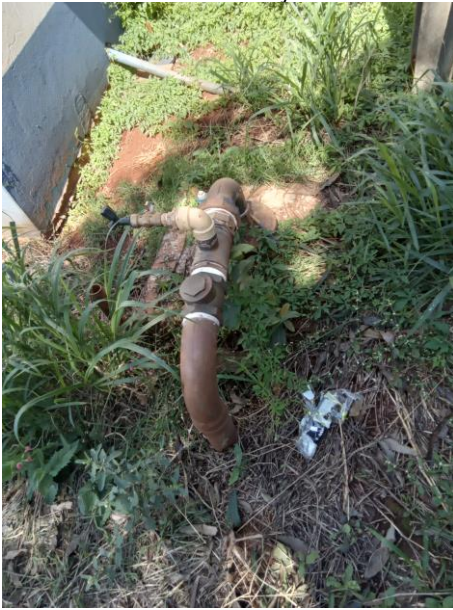
Foto 38 – Poço 1

POÇO 01 – PARQUE INDUSTRIAL			
MANANCIAL SUBTERRÂNEO	REFERÊNCIA LEGAL	REGISTRO	PRAZO PARA ADEQUAÇÃO
Ausência de macromedidor	Art 4.2 da NBR da NBR 12.212/1992	Foto 38	Em até 240 dias
Inexistência de registros das manutenções realizadas no quadro e demais itens pertencentes a parte elétrica	NBR 5419/2001 e NBR 5410/1997	Foto 46 (Possui planilha, porém sem preenchimento)	Imediato

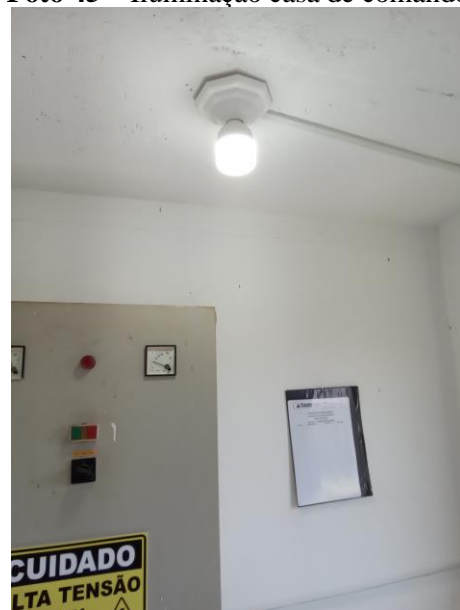
Foto 46 – Registro de manutenções sem preenchimento

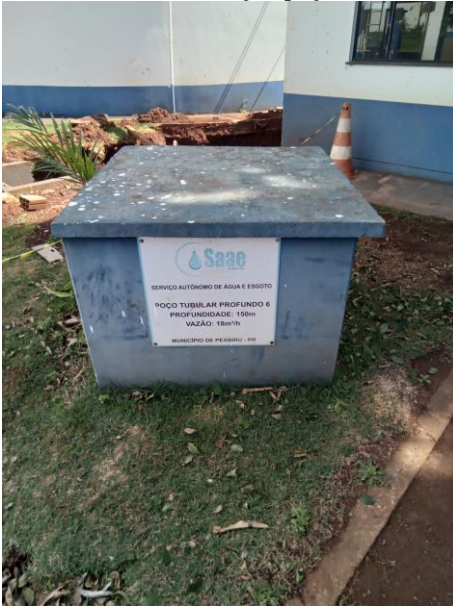
Foto 48 – Poço 6 SAAE

POÇO 06 – SAAE			
MANANCIAL SUBTERRÂNEO	REFERÊNCIA LEGAL	REGISTRO	PRAZO PARA ADEQUAÇÃO
Ausência de macromedidor	Art 4.2 da NBR da NBR 12.212/1992	Foto 48 e 49	Em até 240 dias
Inexistência de diagrama unifilar atualizado no quadro com especificações do sistema de aterramento	Art 10.2.3 da NR10 e art 6.4 da NBR 5419/2001	Foto 51	Em até 180 dias
Inexistência de Relatório Operacional	Item 3.1.3 Manual de Fiscalização ORCIPAR	Sem registro	Em até 180 dias
Ausência de medição de nível	Art 4.2 da NBR da NBR 12.212/1992	Sem registro	Em até 180 dias
O tubo de revestimento do poço não está distante 50 cm da superfície	NBR 12.244/2006	Fotos 48 e 49	Em até 180 dias
Inexistência de horímetro em funcionamento	NBR 12.212/1992	Sem registro	Em até 180 dias
Não é realizada limpeza periódica do poço	NBR 12.212/1992	Sem registro	Imediato

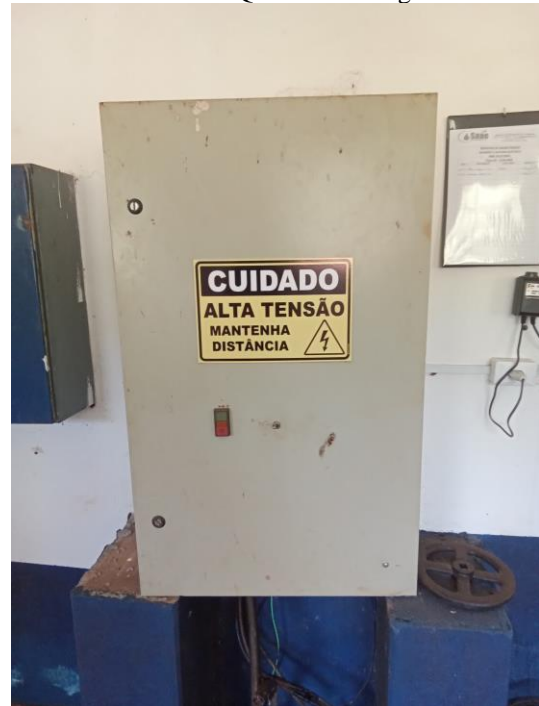
POÇO 03 – CHACARA			
MANANCIAL SUBTERRÂNEO	REFERÊNCIA LEGAL	REGISTRO	PRAZO PARA ADEQUAÇÃO
Inexistência de diagrama unifilar atualizado no quadro com especificações do sistema de aterramento	Art 10.2.3 da NR10 e art 6.4 da NBR 5419/2001	Sem registro	Em até 180 dias
Inexistência de Relatório Operacional	Item 3.1.3 Manual de Fiscalização ORCIPAR	Sem registro	Em até 180 dias
Ausência de medição de nível	Art 4.2 da NBR da NBR 12.212/1992	Sem registro	Em até 180 dias
Inexistência de horímetro em funcionamento	NBR 12.212/1992	Foto 60	Em até 180 dias
Não é realizada limpeza periódica do poço	NBR 12.212/1992	Sem registro	Imediato

Foto 60 – Quadro de energia

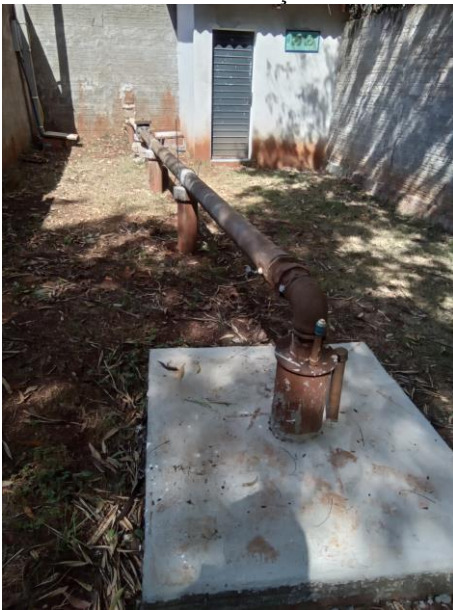
POÇO 04 – IDIMÃO SIMÃO			
MANANCIAL SUBTERRÂNEO	REFERÊNCIA LEGAL	REGISTRO	PRAZO PARA ADEQUAÇÃO
Ausência de macromedidor	Art 4.2 da NBR da NBR 12.212/1992	Foto 65	Em até 240 dias
Inexistência de diagrama unifilar atualizado no quadro com especificações do sistema de aterramento	Art 10.2.3 da NR10 e art 6.4 da NBR 5419/2001	Foto 71	Em até 180 dias
Inexistência de Relatório Operacional	Item 3.1.3 Manual de Fiscalização ORCIPAR	Sem registro	Em até 180 dias
Ausência de medição de nível	Art 4.2 da NBR da NBR 12.212/1992	Sem registro	Em até 180 dias
Inexistência de horímetro em funcionamento	NBR 12.212/1992	Sem registro	Em até 180 dias
Não é realizada limpeza periódica do poço	NBR 12.212/1992	Sem registro	Imediato

Foto 65 – Poço 4

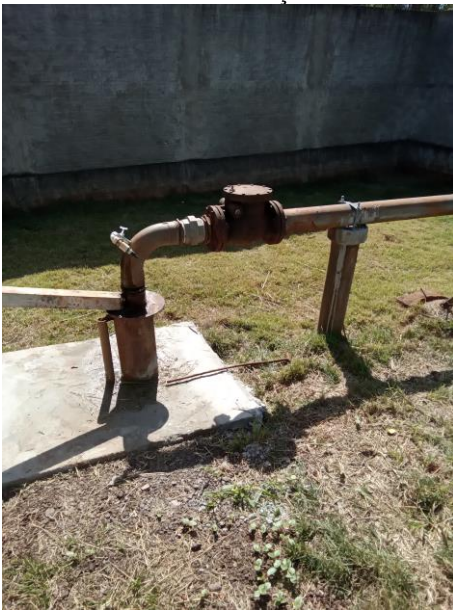
POÇO 05 – RAPOSO TAVARES			
MANANCIAL SUBTERRÂNEO	REFERÊNCIA LEGAL	REGISTRO	PRAZO PARA ADEQUAÇÃO
Ausência de macromedidor	Art 4.2 da NBR da NBR 12.212/1992	Foto 74 e 75	Em até 240 dias
Inexistência de diagrama unifilar atualizado no quadro com especificações do sistema de aterramento	Art 10.2.3 da NR10 e art 6.4 da NBR 5419/2001	Sem registro	Em até 180 dias
Inexistência de Relatório Operacional	Item 3.1.3 Manual de Fiscalização ORCIPAR	Sem registro	Em até 180 dias
Ausência de medição de nível	Art 4.2 da NBR da NBR 12.212/1992	Sem registro	Em até 180 dias
Inexistência de horímetro em funcionamento	NBR 12.212/1992	Sem registro	Em até 180 dias
Não é realizada limpeza periódica do poço	NBR 12.212/1992	Sem registro	Imediato

Foto 74 – Poço 5

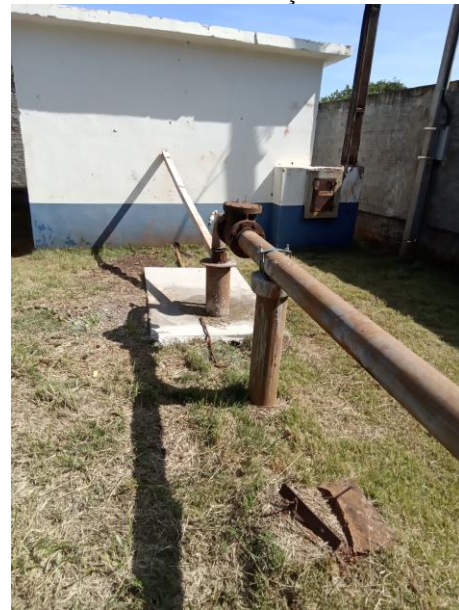
Foto 75 – Poço 5

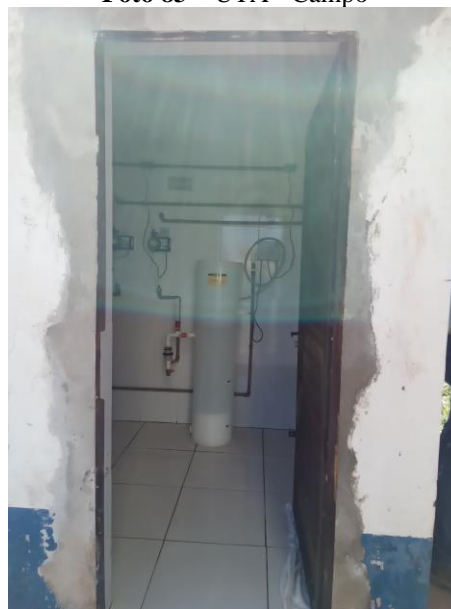
UNIDADE DE TRATAMENTO DE ÁGUA			
UNIDADE DE TRATAMENTO DE ÁGUA	REFERÊNCIA LEGAL	REGISTRO	PRAZO PARA ADEQUAÇÃO
A área não é sinalizada (identificando a finalidade)	Art, 2º, XI da Lei Federal 11.445/07	Fotos 82 e 83	Imediato

- As UTAS Silviolândia e Campo não estão identificadas

Foto 83 – UTA - Campo

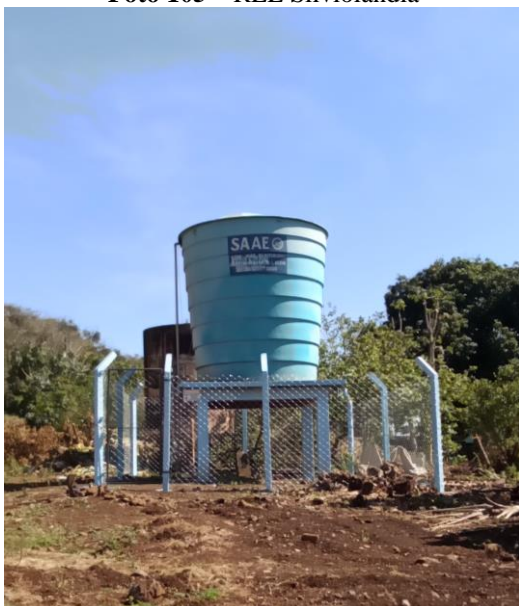
Foto 105 – REL Silviolândia

técnico com fotos e análises pré e pós limpeza)	
Reservatório não está em boas condições	NBR 12217/1994	Fotos 105 e 107	Em até 180 dias
Inexistência de para-raios em reservatórios elevados	Art. 5.16.7 da NBR 12217/1994	Não identificado	Em até 180 dias
Não há macromedição (saída e/ou entrada)	Art. 5.7 da NBR 12217/1994	Não identificado	Em até 240 dias

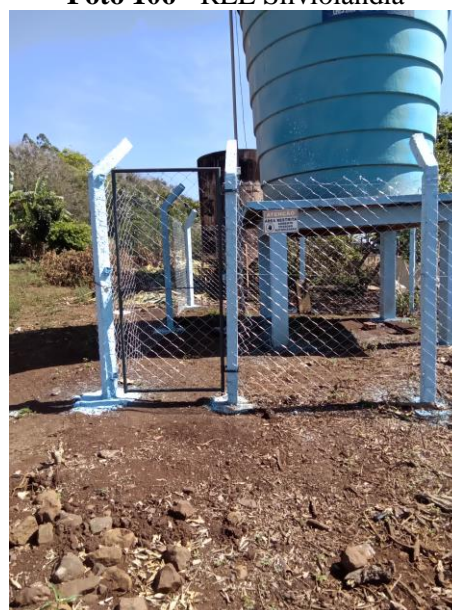
Foto 106 - REL Silviolândia

SISTEMA DE RESEVAÇÃO	REFERÊNCIA LEGAL	REGISTRO	PRAZO PARA ADEQUAÇÃO
A área não é sinalizada (identificando a finalidade)	Art. 2º da Lei Federal 11.445/07	Fotos 106 e 108	Em até 180 dias
Existência de vazamentos aparentes	Art. 2º, XI da Lei Federal 11.445/07	Foto 107	Em até 180 dias
Não há medidor de nível. Não é feito acompanhamento e anotação	Art. 5.15.1 da NBR 12217/1994	Somente reservatório Silviolândia	Imediato
Limpeza e desinfecção não é feita adequadamente	Art. 5.1 da Anbr 15527/2007	Fotos 119 e 120 (necessário laudo)	Em até 180 dias

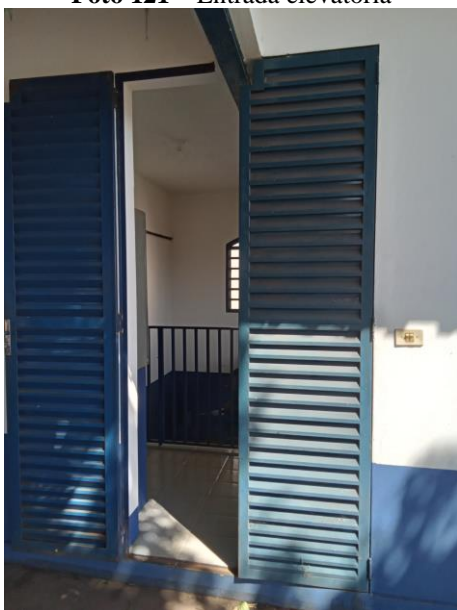
Foto 121 – Entrada elevatória

UNIDADE FISCALIZADA ELEVATÓRIAS	REFERÊNCIA LEGAL	REGISTRO	PRAZO PARA ADEQUAÇÃO
A área não é sinalizada (identificando seu uso para abastecimento público e nome)	Art. 2º, XI da Lei Federal 11.445/07	Foto 121	Em até 180 dias
Os equipamentos não estão em bom estado de conservação	Normas e procedimentos técnicos pertinentes	Foto 122	Em até 180 dias
Os sinalizadores do quadro de comando não estão funcionando corretamente	NBR 5410/1997 e NR 10	Foto 123	Em até 180 dias
Inexistência de diagrama unifilar atualizado no quadro com especificações do sistema de aterramento	Art. 10.2.3 da NR10 e art 6.4 da NBR 5419/2001	Foto 124	Em até 180 dias
Inexistência de Relatório Operacional	Item 3.1.3 Manual de Fiscalização ORCISPAR	Não identificado	Imediato
Inexistência de horímetro em funcionamento	NBR 12.212/1992	Não identificado	Em até 180 dias

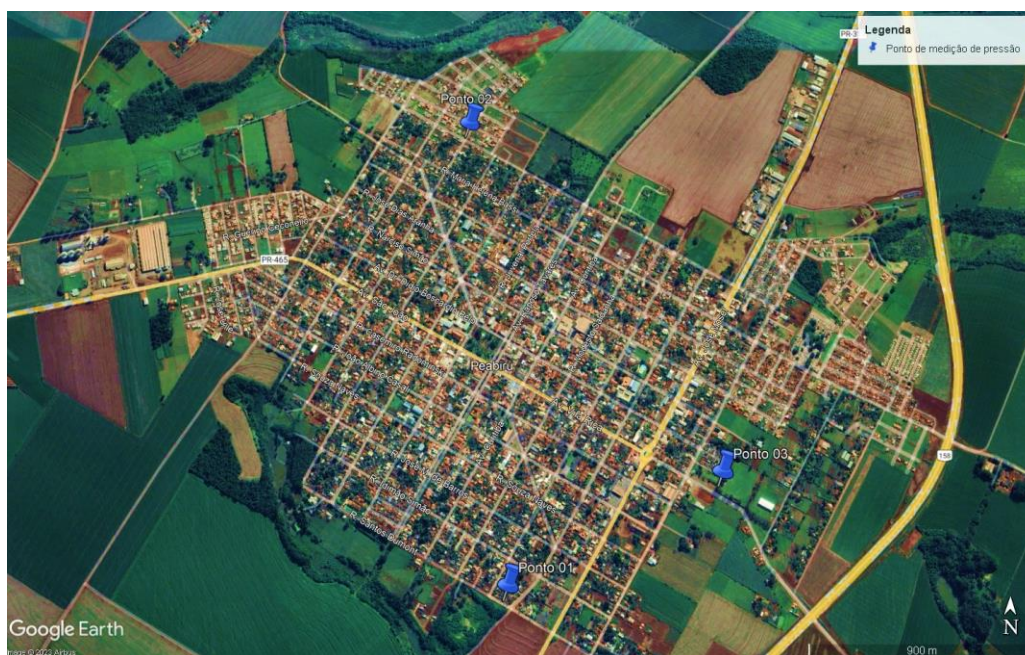
Figura 03 – Pontos de medição de pressão na rede

- Ponto 01: -23.92323669, -52.34461214 – valor medido no local:= 32,20 mca
- Ponto 02: -23.90632105, -52.34659533 - valor medido no local= 40,60 mca
- Ponto 03: -23.91921499, - 52.33643149 - valor medido no local= 11,20 mca

- Instalar boosters para aumentar pressão na rede onde a mesma for inferior a 10 mca;
- Instalar válvula redutora de pressão nos locais onde pressão for superior a 50 mca;
- Elaborar levantamento para controle de redução de perdas. Apresentar relatório assinado pelo diretor e responsável técnico;
- Apresentar relatório de limpeza das redes assinado pelo diretor e pelo responsável técnico. Apresentar fotos no relatório;
- Trocar hidrômetros com mais de cinco anos de uso (Fotos 134 e 138).

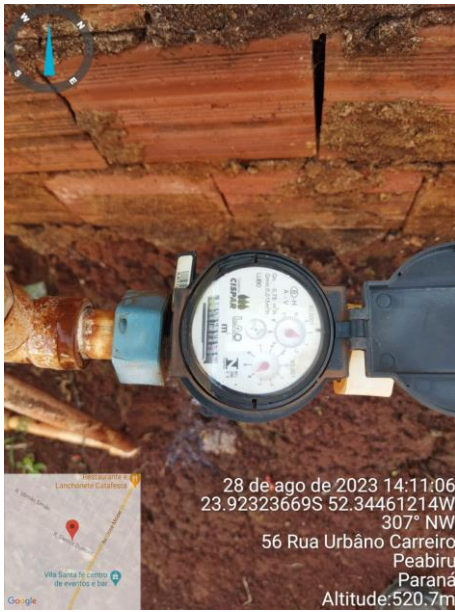
Foto 131 – Ponto 01 – Hidrômetro ano 2017

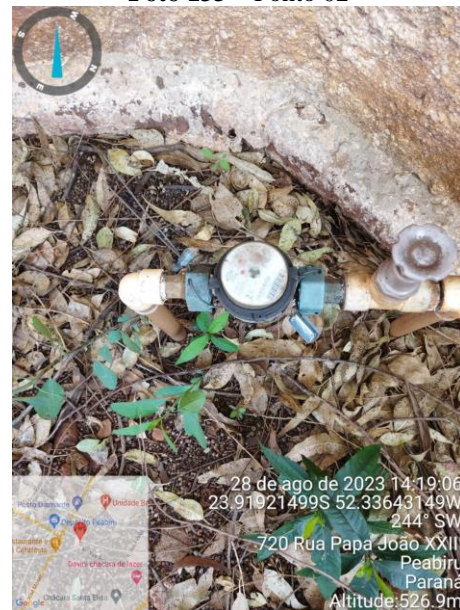
Foto 134 – Ponto 02 hidrômetro ano 2014

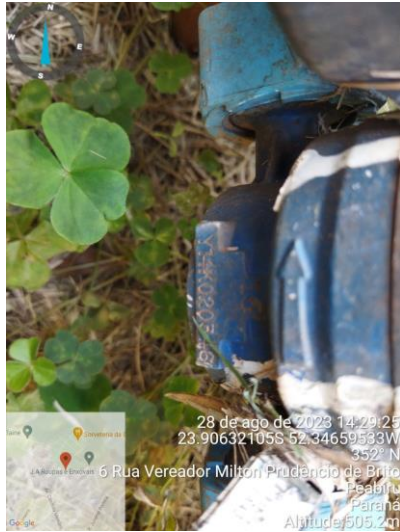
Foto 135 – Ponto 02 pressão 40,60 m.c.a

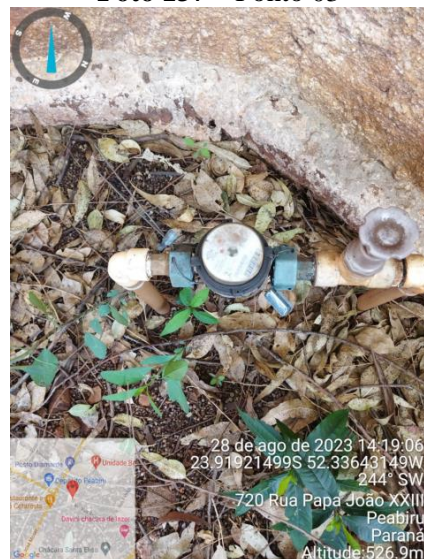
Foto 138 – Ponto 03 ano 2014

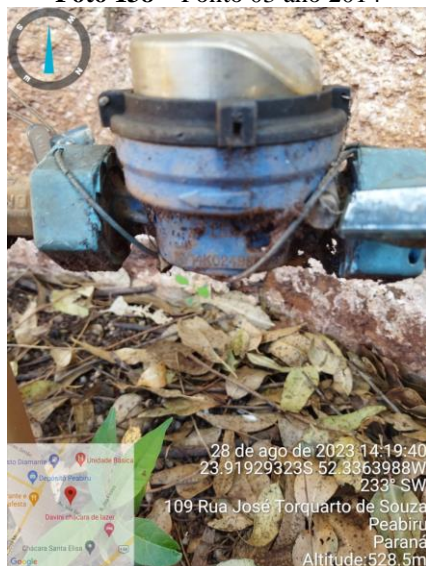
Foto 139 – Ponto 03 pressão 11,20 m.c.a
