**RELATÓRIO TÉCNICO DE
FISCALIZAÇÃO 2022
SAMAE – PRADO FERREIRA**

SAMAE – PRADO FERREIRA

DEZEMBRO/2022

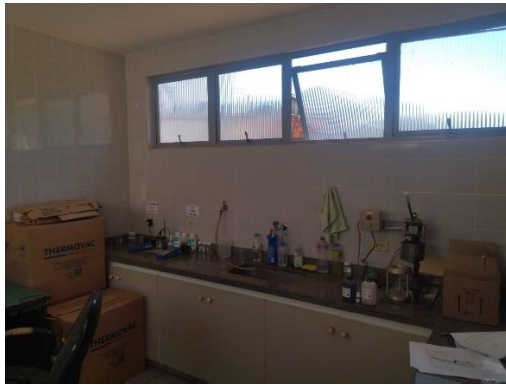
LABORATÓRIO			
NÃO CONFORMIDADES	REFERÊNCIA LEGAL	REGISTRO	PRAZO PARA ADEQUAÇÃO
O laboratório não segue NBR ISO/IEC 17025	NBR ISO/IEC 17025?	-	Em até 180 dias
Ausência de chuveiros de emergência	Art. 5.18.3 da NBR 13035/1993 e Art. 5.21.4 da NBR 12216/1992 e	-	Imediato
Estocagem inadequada de produtos químico	Normas e procedimentos técnicos pertinentes	Foto 14 Não possui identificação de armazenamento em armários.	Em até 180 dias
Os reagentes não estão armazenados adequadamente	Art 5.20 da NBR 12.216/1992	Foto Reagentes armazenados e dispostos em bancada.	Imediato
Não há papel toalha	Normas e procedimentos técnicos pertinentes	Foto Utilização de papel higiênico.	Imediato
Resíduos químicos não tem destinação adequada	Normas e procedimentos técnicos pertinentes	Não apresentado laudos de destinação de resíduos.	Imediato

Foto 14: Falta de identificação de armários.

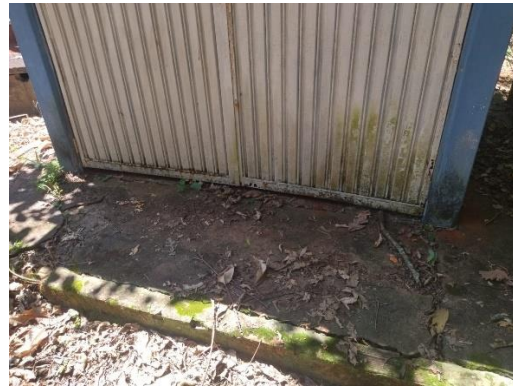
Foto 43: Cerca necessitando de reparos. Foto 44: Necessidade de reparos estruturais e pintura.

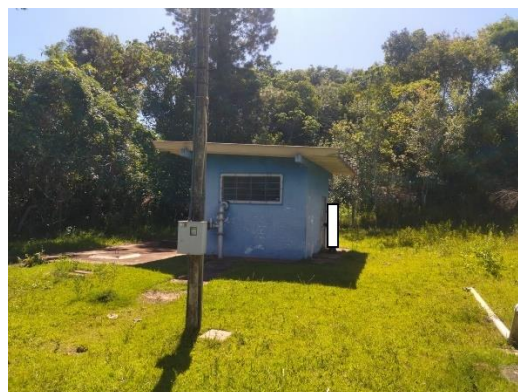
Foto 51: Falta de iluminação externa.

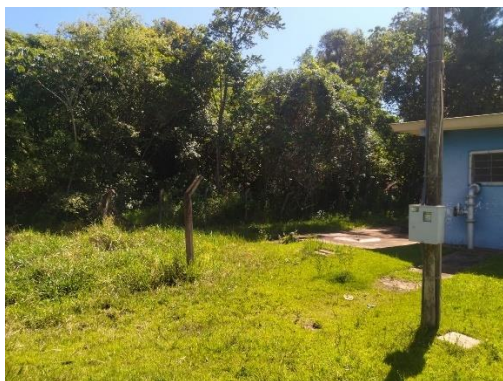
Foto 54: Falta de cercamento adequado.

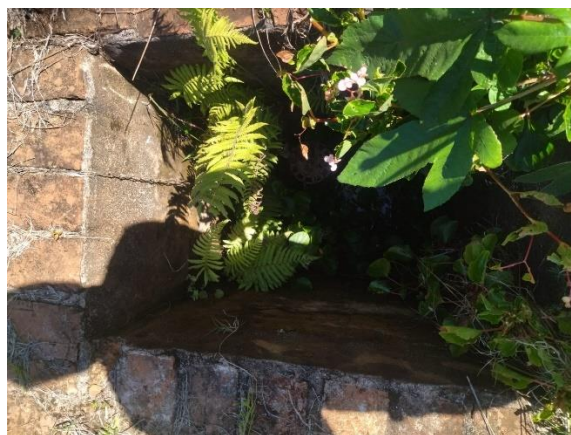
ADUTORA MINA 01			
NÃO CONFORMIDADES	REFERÊNCIA LEGAL	REGISTRO	PRAZO PARA ADEQUAÇÃO
Não são realizadas descargas e limpeza da adutora periodicamente	NBR 12.215-1/2017	Não constatado	Imediato
As caixas não estão em boas condições	NBR 12.215-1/2017	Foto 62	Imediato
Não existem estações pitométricas	NBR 12.215-1/2017	-	Imediato
Não há sinalização nas travessias	NBR 12.215-1/2017	-	Imediato

Foto 62: Caixa de registro.

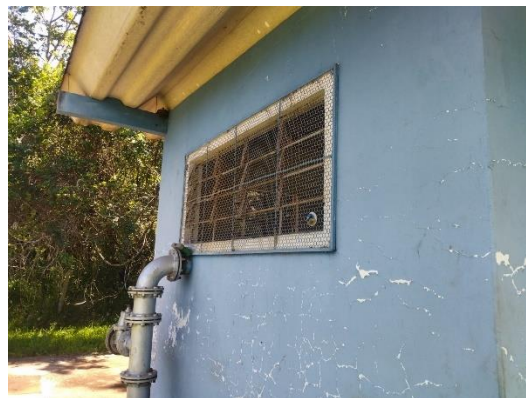
Foto 64: Janelas com proteção e ventilação.

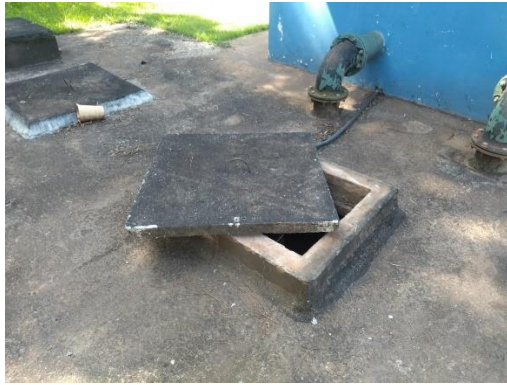
Foto 67: Tampas de inspeção inadequadas.

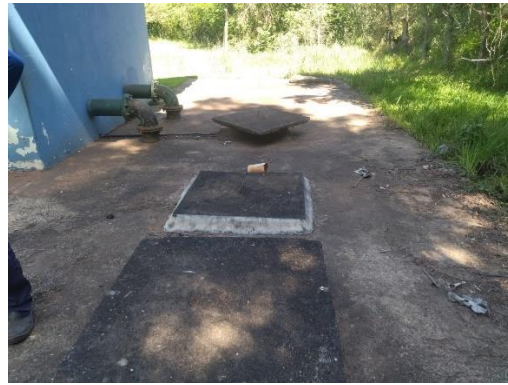
Foto 68: Reservatório e tampas.

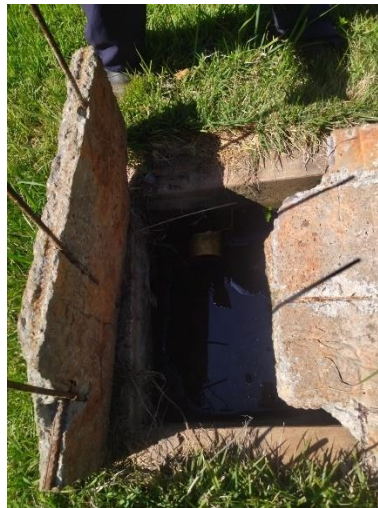
Foto 69: Extravasor sem telas de proteção e tampa inadequada.

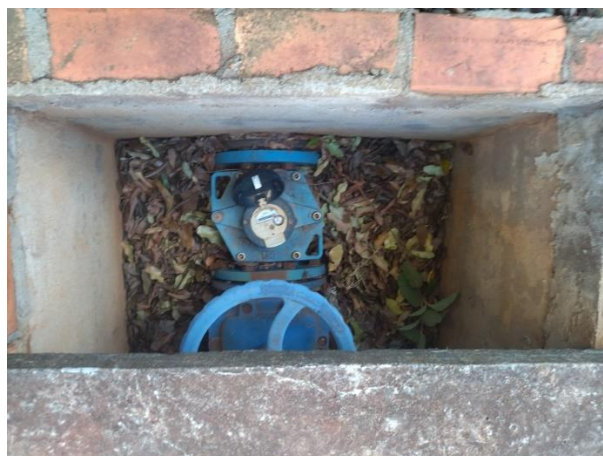
Foto 70: Macromedidor de saída (reservatório/mina 01).

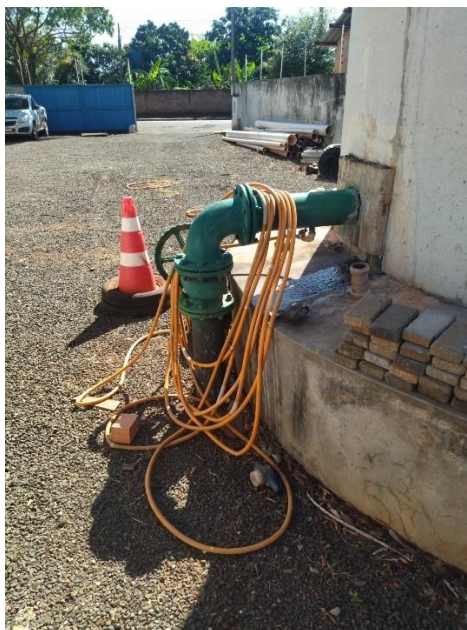
Foto 73: Tubulação de saída de água para a rede de distribuição.

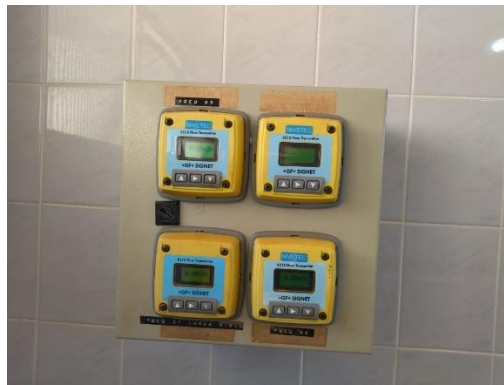
Foto 78: Painel de visualização dos macromedidores (poço 01, 02, 03 e mina).

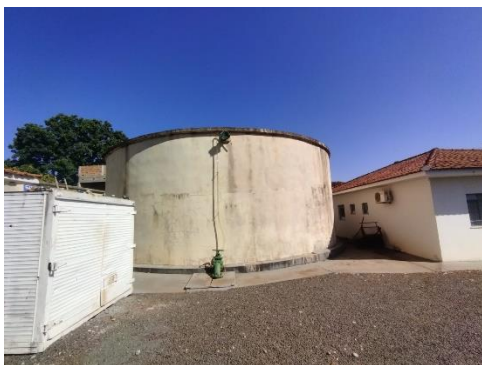
RESERVATÓRIO APOIADO – UNIDADE DE TRATAMENTO			
Capacidade 400 m ³			
NÃO CONFORMIDADES	REFERÊNCIA LEGAL	REGISTRO	PRAZO PARA ADEQUAÇÃO
A área não é sinalizada (identificando a finalidade)	Art. 2º da Lei Federal 11.445/07	Foto 80	Em até 180 dias
Limpeza e desinfecção não é feita adequadamente	Art. 5.1 da Anbr 15527/2007	Não apresentado	Em até 180 dias
Reservatório não está em boas condições	NBR 12217/1994	Foto 81 Falta de pintura	Em até 180 dias

Foto 80: Falta de identificação adequada.

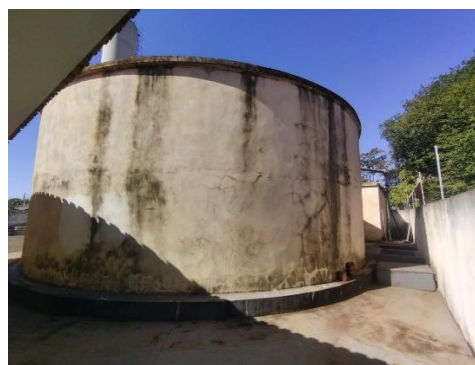
Foto 81: Falta de pintura.

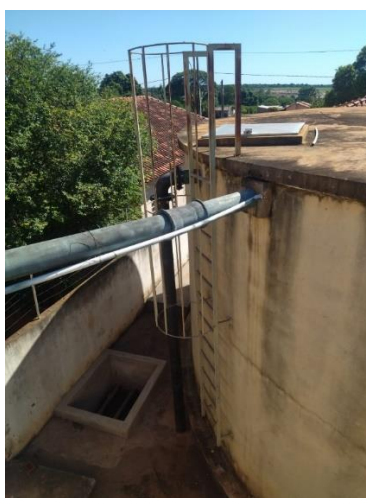
Foto 82: Tampas de inspeção e escadas/guarda -corpo.

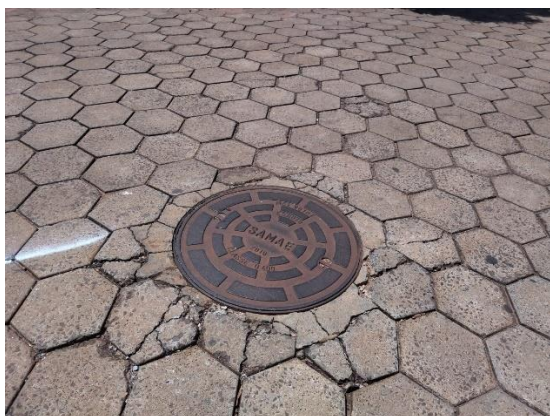
Foto 89: PV de esgoto.

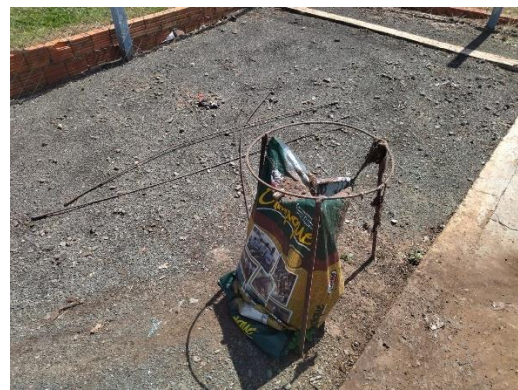
identificando o seu uso	11.445/07		
Ausência de extintor de incêndio	Art. 10.9 da NR 10, art. 23.1 da NR 23e art. 5.2.1.1 da NPT 021/2014 do Corpo de Bombeiros do Paraná	-	Imediato
Há sinais de vazamento na estação	Art. 2º, XI da Lei Federal 11.445/07	Foto 94	Imediato
Sem registros das manutenções realizadas no quadro e demais itens pertencentes a parte elétrica	NBR 5419/2001 e NBR 5410/1997	-	Imediato
Sem diagrama unifilar atualizado no quadro com especificações do sistema de aterramento	Art. 10.2.3 da NR10 e art. 6.4 da NBR5419/2001	Foto 100	Em até 180 dias
Sem registros de manutenções na casa de comando	NBR 15.575/2021	-	Em até 180 dias
Inexistência de Relatório Operacional	Item 3.1.3 do Manual de Fiscalização ORCIPAR	-	Em até 180 dias
Ausência de manutenção, limpeza, conservação e segurança	Normas e procedimentos técnicos pertinentes	Foto 95 e 96 Lodo armazenado	Imediato

Foto 96: Local de armazenamento de lodo.

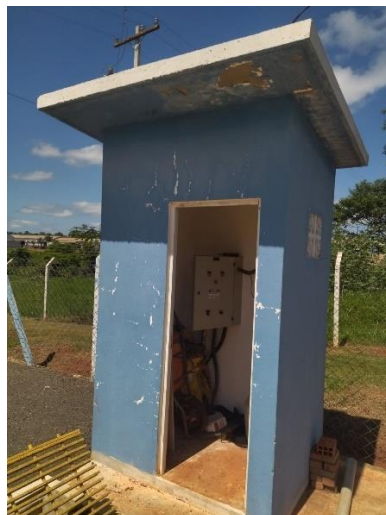
Foto 98: Casa de comando.

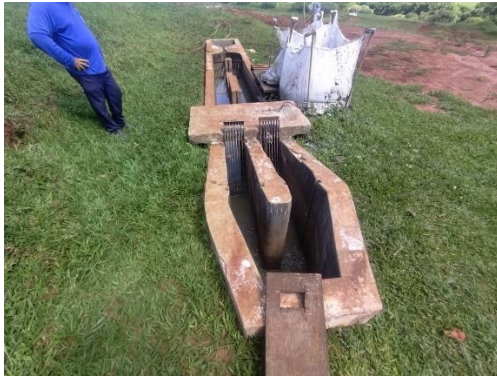
Foto 105: Tratamento primário (gradeamento e desarenador).

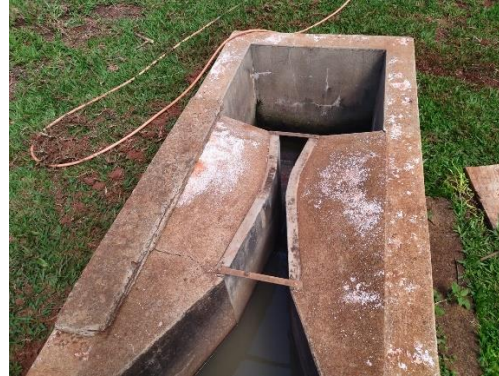
Foto 106: Calha Parshall (entrada).

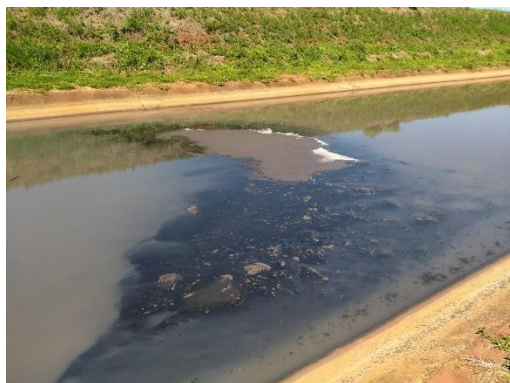
Foto 109: Excesso de lodo na entrada lagoa facultativa.
