**RELATÓRIO TÉCNICO DE FISCALIZAÇÃO DE ACOMPANHAMENTO**  
**01/2020 - SAMAE DE PRESIDENTE CASTELO BRANCO**

**MARÇO DE 2020**

**MARINGÁ - PR**

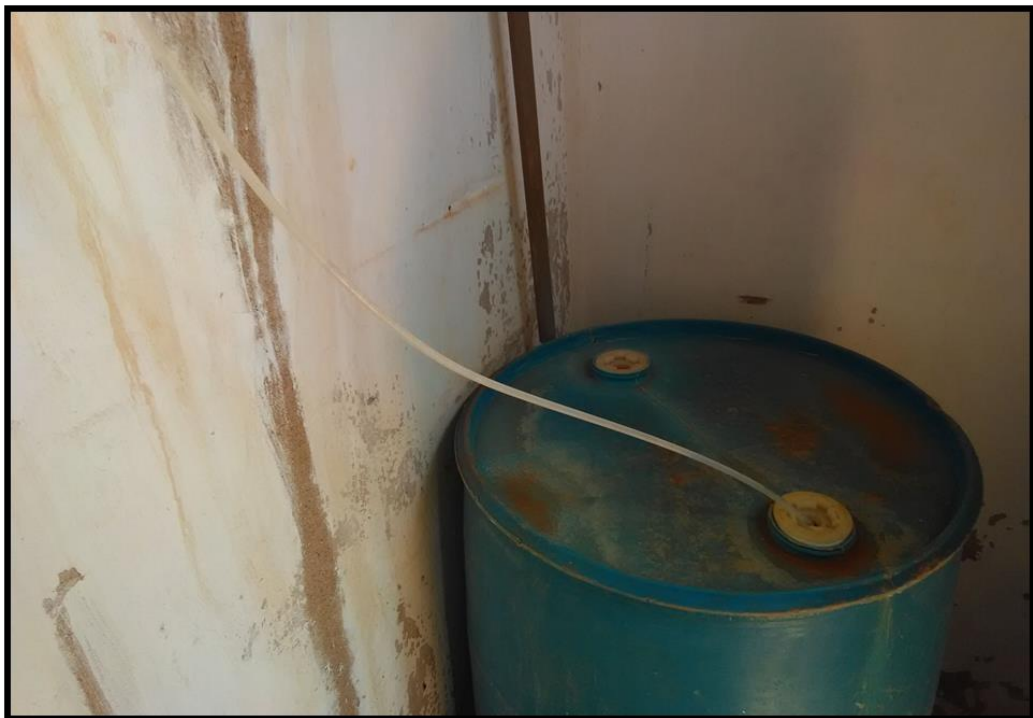
Imagem 16: reservatório de diluição de cloro da unidade de tratamento do Sistema Avanci

Sistema Avanci - necessidade de manutenção do revestimento e pintura da edificação;

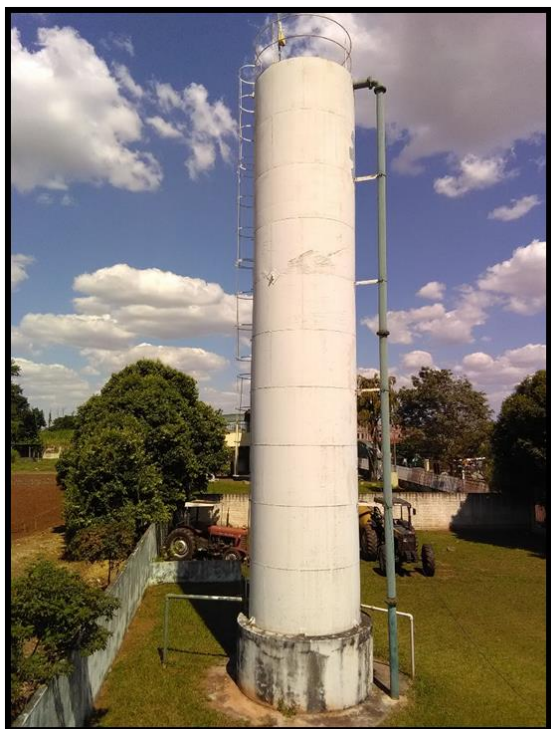
Imagem 22: Reservatório elevado do Sistema Sede

- Aberturas de inspeção de todos os reservatórios sem cadeado;
- Ausência de dispositivos indicadores de nível d'água externo em todos os reservatórios;
- Reservatório apoiado do Sistema Sede - pequeno vazamento na parede, indício da necessidade de manutenção da impermeabilização interna; necessidade de manutenção do revestimento externo e pintura.
