RELATÓRIO TÉCNICO DE FISCALIZAÇÃO DE ACOMPANHAMENTO
10/2020 - SAAE DE MARECHAL CANDIDO RONDON

OUTUBRO DE 2020
MARINGÁ – PR

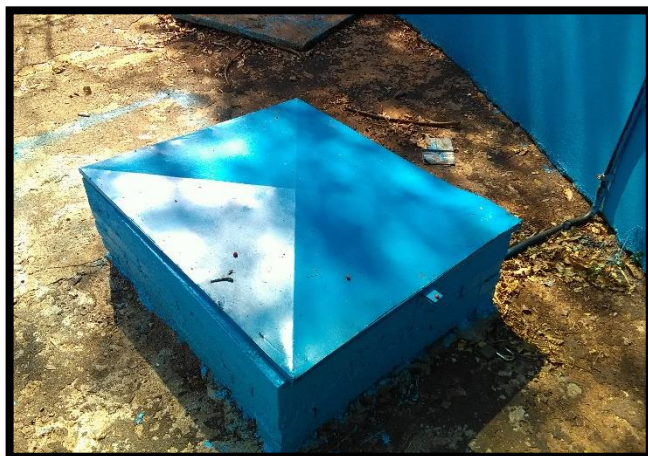
Imagem 11: REN 02 (Líder)

Não Conformidade	Situação	
	Corrigida	Não corrigida
RAP 01 (RECALQUE GAUCHA)		
Escada de acesso sem gaiola de proteção		x
Más condições de conservação, oxidação excessiva no topo, abertura de inspeção e respiro quebrados devido à oxidação	x	
REN 02 (LÍDER)		
Abertura de inspeção sem cadeado		x
REL 03 (BARCELONA)		
Escada de acesso inadequada		x
Topo sem guarda corpo		x
Más condições de conservação, oxidação e vazamento no fundo		x
RAP 04 e RAP 05 (RAINHA)		
Escada de acesso sem gaiola de proteção		x
Topo sem guarda corpo		x
Más condições de conservação: apresenta infiltrações nas paredes, provável deterioração da impermeabilização interna; revestimento externo deteriorado		x
REL 106 (DISTRITO NOVO TRES PASSOS)		
Escada de acesso sem gaiola de proteção		x
Topo sem guarda corpo		x
