RELATÓRIO TÉCNICO DE FISCALIZAÇÃO DE ACOMPANHAMENTO

Nº 17/2023

**Serviço Autônomo Municipal de Água e Esgoto
Japurá - SAMAE**

MARINGÁ - PR

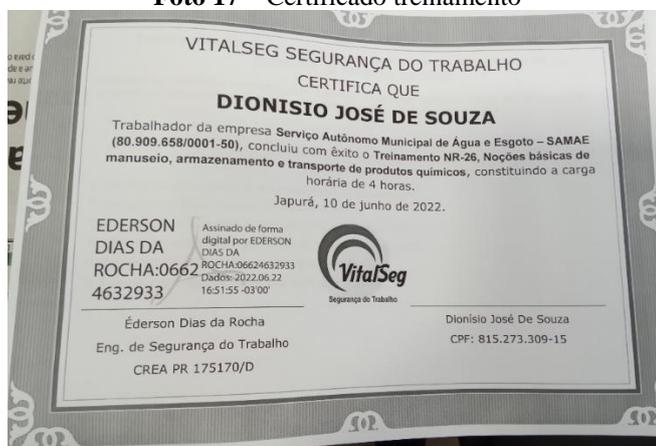
Foto 17 – Certificado treinamento

CASA DE QUÍMICOS				
NÃO CONFORMIDADES	REFERÊNCIA LEGAL	SITUAÇÃO		REGISTRO
		CORRIGIDO	NÃO CORRIGIDO	
Os operadores não receberam treinamento paramanipulação de produtos químicos	NR 15	✓		Foto 17

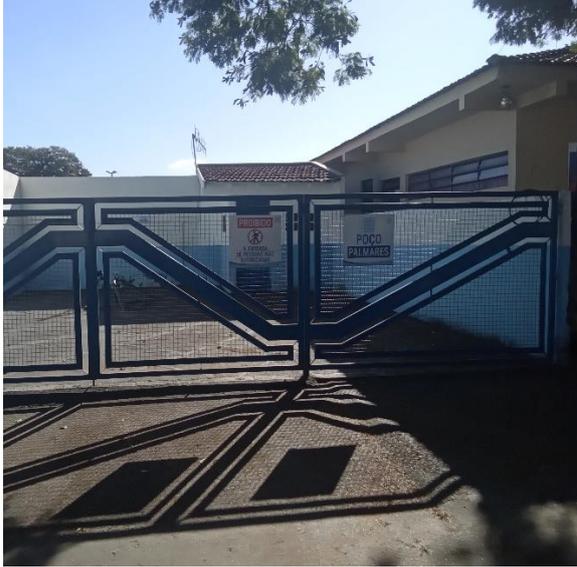
Foto 28 – Poço Palmares

MANANCIAL SUBTERRÂNEO – POÇO PALMARES VAZÃO 13 m³/h				
NÃO CONFORMIDADES	REFERÊNCIA LEGAL	SITUAÇÃO		REGISTRO
		CORRIGIDO	NÃO CORRIGIDO	
A área não é iluminada	Item 4.1.2 Manual de Fiscalização ORCISPAR	✓		Foto 28
Ausência de conjunto moto bomba de reserva adisposição	Art. 5.3.2 da NBR 12.214/1992		✓	Não evidenciado
Ausência de extintor	Art. 10.9 da NR 10, art 23.1 da NR 23 e Art 5.2.1.1 da NPT 021/2014 do Corpo de Bombeiros do Paraná		✓	Não evidenciado
Ausência de identificação da área (conforme outorga IAT)	Art. 2º, XI da Lei Federal 11.445/07	✓		Fotos 28 e 29
Ausência de macromedidor	Art 4.2 da NBR da NBR 12.212/1992		✓	Não evidenciado
Inexistência de registros das manutenções realizadas no quadro e demais itens pertencentes a parte elétrica	NBR 5419/2001 e NBR 5410/1997		✓	Não evidenciado
Inexistência de diagrama unifilar atualizado no quadro com especificações do sistema de aterramento	Art 10.2.3 da NR10 e art 6.4 da NBR5419/2001		✓	Não evidenciado

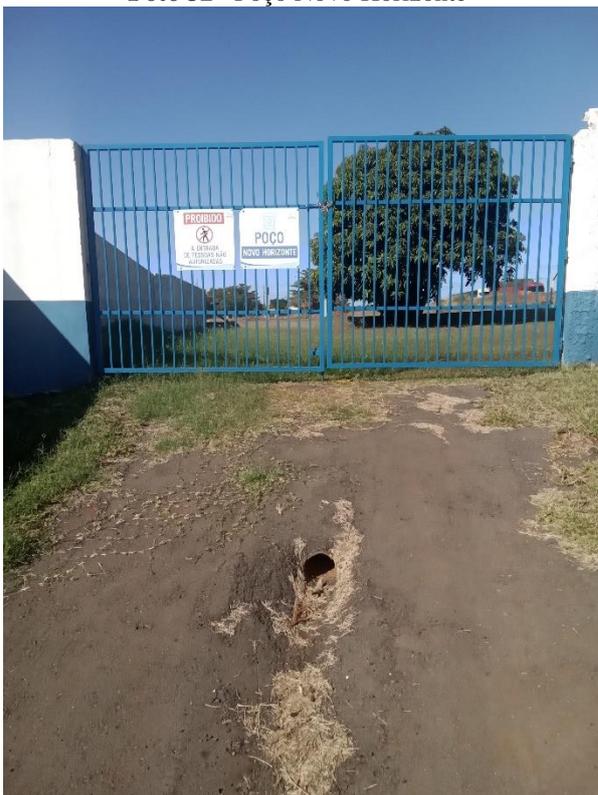
Foto 32 –Poço Novo Horizonte

MANANCIAL SUBTERRÂNEO – POÇO NOVO HORIZONTE VAZÃO – 10 m ³ /h				
NÃO CONFORMIDADES	REFERÊNCIA LEGAL	SITUAÇÃO		REGISTRO
		CORRIGIDO	NÃO CORRIGIDO	
A área não é iluminada	Item 4.1.2 Manual de Fiscalização ORCISPAR	✓		Foto 32
Ausência de conjunto moto bomba de reserva a disposição	Art. 5.3.2 da NBR 12.214/1992		✓	Não evidenciado
Ausência de extintor	Art. 10.9 da NR 10, art 23.1 da NR 23 e Art 5.2.1.1 da NPT 021/2014 do Corpo de Bombeiros do Paraná		✓	Não evidenciado
Ausência de identificação da área (conforme outorga IAT)	Art. 2º, XI da Lei Federal 11.445/07	✓		Fotos 31 e 32
Ausência de macromedidor	Art 4.2 da NBR da NBR 12.212/1992		✓	Não evidenciado
Inexistência de registros das manutenções realizadas no quadro e demais itens pertencentes a parte elétrica	NBR 5419/2001 e NBR 5410/1997		✓	Não evidenciado
Inexistência de diagrama unifilar atualizado no quadro com especificações do sistema de aterramento	Art 10.2.3 da NR10 e art 6.4 da NBR5419/2001		✓	Não evidenciado

- Deve ser instalado DR (Disjuntor Diferencial) nos quadros de energia (NR 10);
- Colocar tela mosquiteira nas aberturas (recomenda deixar com tijolos vazados as aberturas para iluminação e ventilação);
- Recomenda-se a aquisição de geradores de energia para uso em situações de emergência.
- Relatórios devem estar assinados pelo diretor e pelo responsável técnico (deixar via para arquivo físico).

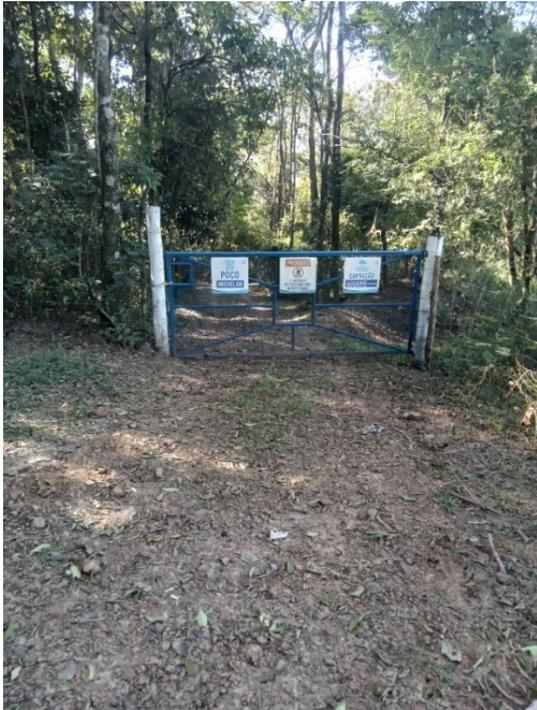
Foto 34 – Poço Michelin

MANANCIAL SUBTERRÂNEO – POÇO AGUAPEÍ				
NÃO CONFORMIDADES	REFERÊNCIA LEGAL	SITUAÇÃO		REGISTRO
		CORRIGIDO	NÃO CORRIGIDO	
A área não é de fácil acesso	Item 4.1.2 Manual de Fiscalização ORCISPAR	✓		Foto 34
A área não é iluminada	Item 4.1.2 Manual de Fiscalização ORCISPAR	✓		Não evidenciado
A área não está devidamente cercada	Art. 2º, XI da Lei Federal 11.445/07	✓		Foto 34
Ausência de conjunto moto bomba de reserva a disposição	Art. 5.3.2 da NBR 12.214/1992		✓	Não evidenciado

Ausência de extintor	Art. 10.9 da NR 10, art 23.1 da NR 23 e Art 5.2.1.1 da NPT 021/2014 do Corpo de Bombeiros do Paraná		✓	Não evidenciado
Ausência de identificação da área (conforme outorga IAT)	Art. 2º, XI da Lei Federal 11.445/07	✓		Foto 34 e 35
Ausência de macromedidor	Art 4.2 da NBR da NBR 12.212/1992		✓	Não evidenciado
Inexistência de registros das manutenções realizadas no quadro e demais itens pertencentes a parte elétrica	NBR 5419/2001 e NBR 5410/1997		✓	Não evidenciado
Inexistência de diagrama unifilar atualizado no quadro com especificações do sistema de aterramento	Art 10.2.3 da NR10 e art 6.4 da NBR5419/2001		✓	Não evidenciado
Falta de registros de manutenções na casa de comando	NBR 15.575/2021		✓	Não evidenciado
Ausência de manutenção, limpeza, conservação e segurança	Normas e procedimentos técnicos pertinentes	✓		Foto 34 e 35
Inexistência de Relatório Operacional	Item 3.1.3 Manual de Fiscalização ORCIPAR		✓	Não evidenciado

- Deve ser realizado aterramento dos quadros de energia (NR 10);
- Deve ser instalado DR (Disjuntor Diferencial) nos quadros de energia (NR 10);
- Colocar tela mosquiteira nas aberturas (recomenda deixar com tijolos vazados as aberturas para iluminação e ventilação);
- Recomenda-se a aquisição de geradores de energia para uso em situações de emergência.
- Relatórios devem estar assinados pelo diretor e pelo responsável técnico (deixar via para arquivo físico).

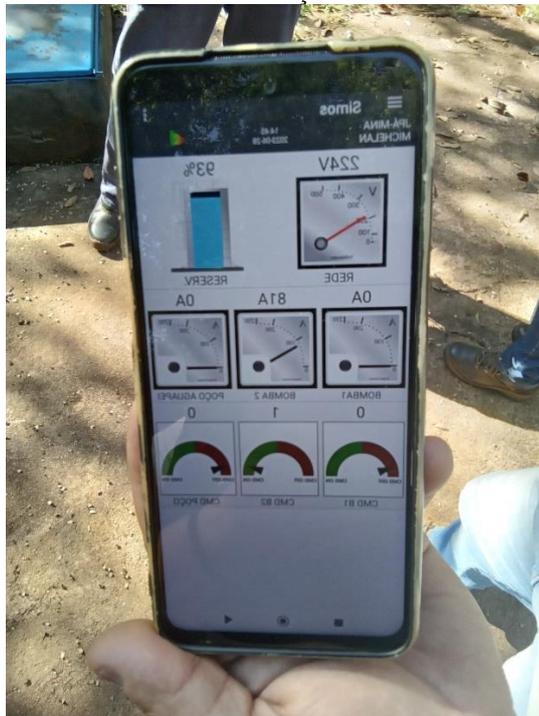
Foto 36 – Automação do sistema

Ausência de medição de nível	Art 4.2 da NBR da NBR 12.212/1992		✓	Não evidenciado
Inexistência de horímetro em funcionamento	NBR 12.212/1992	✓		Foto 36
Inexistência de bomba reserva à disposição	NBR 12.212/1992		✓	Não evidenciado

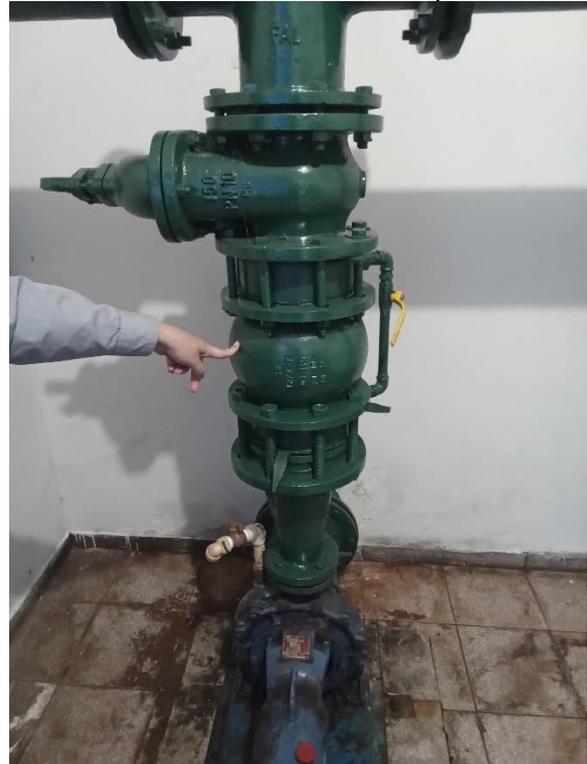
Foto 40 - Elevatória Mina Japurá

Ausência de extintor	Art. 10.9 da NR 10, art. 23.1 da NR 23e Art 5.2.1.1 da NPT 021/2014 do Corpo de Bombeiros do Paraná		✓	Não evidenciado
Inexistência de registros de manutenções na casa de comando	NBR 15.575/2021		✓	Não evidenciado
Inexistência de Relatório Operacional	Item 3.1.3 Manual de Fiscalização ORCISPAR		✓	Não evidenciado
Inexistência de dispositivos de proteção contra Golpe de Aríete	NBR 12.214/1992	✓		Foto 40
Inexistência de horímetro em funcionamento	NBR 12.212/1992	✓		Foto 36

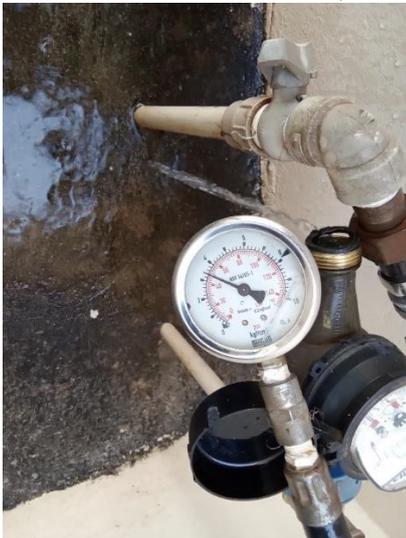
Foto 58 – Hidrômetro P02 P= 33,05m.c.a

REDE DE DISTRIBUIÇÃO				
NÃO CONFORMIDADES	REFERÊNCIA LEGAL	SITUAÇÃO		REGISTRO
		CORRIGIDO	NÃO CORRIGIDO	
Não há cadastro técnico / projeto	NBR 12218/1994		✓	Não evidenciado
Sem limpeza e desinfecção da rede (deve ser com laudo)	NBR 12218/1994 e GM/SM 888/2021	✓		Evidenciado pelo fiscal
Não há controle de redução de perdas	Lei 14.026/2022		✓	Não evidenciado
Pressão no ponto de fornecimento de água em desacordo com os limites mínimo dinâmico (10 mca) e máximo estático (50 mca)	Art 5.4 da NBR 12218/1994 e art 25 da GM/SM 888/2021	✓		Fotos 55, 58, e 61

- Instalar boosters para aumentar pressão na rede onde a mesma for inferior a 10 mca;
- Instalar válvula redutora de pressão nos locais onde pressão for superior a 50 mca;

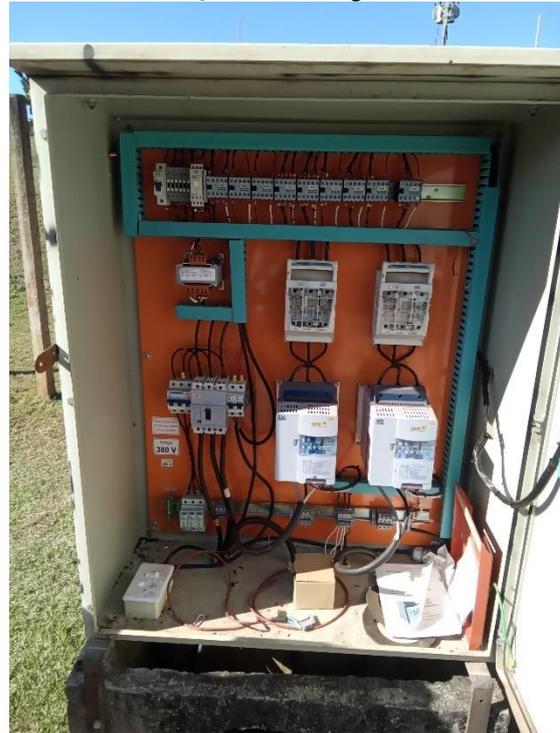
Foto 65 – Quadro de energia elevatória 02

CONFORMIDADES		CORRIGIDO	NÃO CORRIGIDO	
Ausência de extintor de incêndio	Art. 10.9 da NR 10, art. 23.1 da NR 23 e art. 5.2.1.1 da NPT 021/2014 do Corpo de Bombeiros do Paraná		✓	Foto 65
As instalações elétricas não são adequadas	NBR 5410/1997 e NBR 5410/1997		✓	Foto 65 (sem cobertura)
Sem registros das manutenções realizadas no quadro e demais itens pertencentes a parte elétrica	NBR 5419/2001 e NBR 5410/1997		✓	Não evidenciado
Sem diagrama unifilar atualizado no quadro com especificações do sistema de aterramento	Art. 10.2.3 da NR10 e art. 6.4 da NBR 5419/2001		✓	Não evidenciado
Sem registros de manutenções na casa de comando	NBR 15.575/2021		✓	Não evidenciado

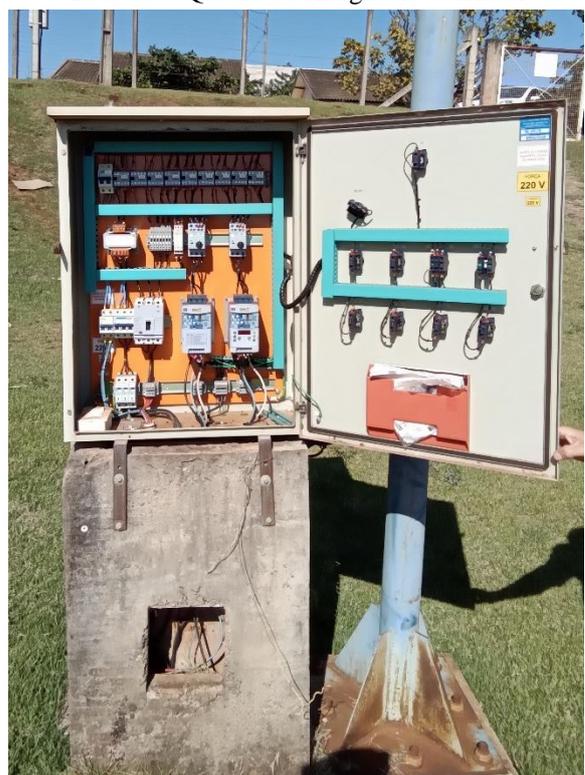
Foto 69 - Quadro de energia elevatória 01

ESTAÇÃO DE TRATAMENTO DE ESGOTO – ETE LAGOA ANAEROBIA				
NÃO CONFORMIDADES	REFERÊNCIA LEGAL	SITUAÇÃO		REGISTRO
		CORRIGIDO	NÃO CORRIGIDO	
Levantamento de lodo na lagoa ou manchas na superfície	NBR 12209/1992	✓		Foto 75
ESTAÇÃO DE TRATAMENTO DE ESGOTO – ETE PARÂMETROS E CONTROLE DE EFLUENTES				
NÃO CONFORMIDADES	REFERÊNCIA LEGAL	SITUAÇÃO		REGISTRO
		CORRIGIDO	NÃO CORRIGIDO	
Análise dos efluentes saídos da ETE e corpo receptor estão inadequadas	CONAMA 357/2005		✓	Anexo 5 (ver notas)
ESTAÇÃO DE TRATAMENTO DE ESGOTO – ETE REDE COLETORA				
NÃO CONFORMIDADES	REFERÊNCIA LEGAL	SITUAÇÃO		REGISTRO
		CORRIGIDO	NÃO CORRIGIDO	
Não existe projeto da rede de esgoto	NBR 9649/1986	✓		Identificado pelo fiscal
ESTAÇÃO ELEVATÓRIAS ELEVATÓRIA 01				
NÃO CONFORMIDADES	REFERÊNCIA LEGAL	SITUAÇÃO		REGISTRO
		CORRIGIDO	NÃO CORRIGIDO	
Ausência de extintor de incêndio	Art. 10.9 da NR 10, art. 23.1 da NR 23 e art. 5.2.1.1 da NPT 021/2014 do Corpo de Bombeiros do Paraná		✓	Foto 69

As instalações elétricas não são adequadas	NBR 5410/1997 e NBR 5410/1997		✓	Foto 69 (sem cobertura)
Sem registros das manutenções realizadas no quadro e demais itens pertencentes a parte elétrica	NBR 5419/2001 e NBR 5410/1997		✓	Não evidenciado
Sem diagrama unifilar atualizado no quadro com especificações do sistema de aterramento	Art. 10.2.3 da NR10 e art. 6.4 da NBR 5419/2001		✓	Não evidenciado
Sem registros de manutenções na casa de comando	NBR 15.575/2021		✓	Não evidenciado
ESTAÇÃO ELEVATÓRIAS ELEVATÓRIA 02				
NÃO	REFERÊNCIA LEGAL	SITUAÇÃO		REGISTRO
