**RELATÓRIO TÉCNICO DE FISCALIZAÇÃO DE
ACOMPANHAMENTO**

Nº 19/2023

**Serviço de Água e Esgoto
de Marialva - SAEMA**

**MARINGÁ - PR
OUTUBRO/2023**

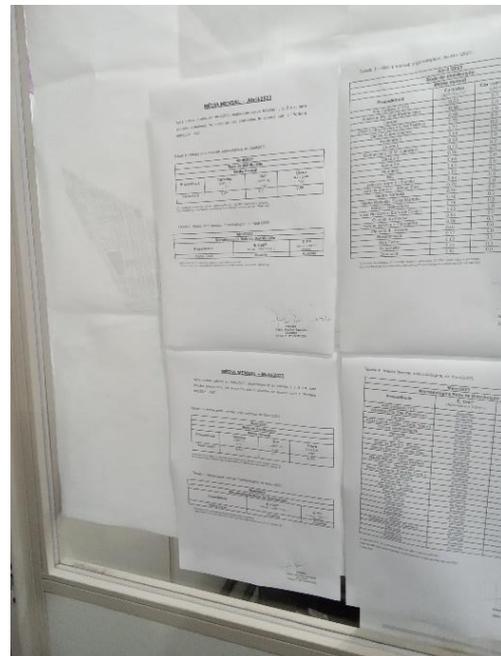
Não ocorre disponibilidade das informações básicas aos usuários	Art. 6º, caput, VI da Lei Federal nº 13.460/2017		✓	Foto 04
Não comunicar ao ORCISPAR situações de emergência que possam ocasionar interrupção na prestação de serviços ou causem transtornos à população.	Art. 40, caput, I da Lei Federal nº 11.445/2007		✓	Foto 02
ESTRUTURA FÍSICA	REFERÊNCIA LEGAL	SITUAÇÃO		REGISTRO
		NÃO CORRIGIDO	CORRIGIDO	
Localização e acessibilidade das unidades do prestador não são boas	Art. 5º, caput, X da Lei Federal nº 13.460/2017	✓		Fotos 05 e 06
PRESTAÇÃO DE SERVIÇOS	REFERÊNCIA LEGAL	SITUAÇÃO		REGISTRO
		NÃO CORRIGIDO	CORRIGIDO	
Inexistência de normas específicas para cada procedimento	Art. 6º, caput, VI da Lei Federal nº 13.460/2017	✓		Não identificado
FATURAMENTO E PRESTAÇÃO DE SERVIÇOS AOS USUÁRIOS	REFERÊNCIA LEGAL	SITUAÇÃO		REGISTRO
		NÃO CORRIGIDO	CORRIGIDO	
Inexistência de procedimentos regulamentados em caso de indisponibilidade de leitura	Conforme regulamento aplicável ao prestador	✓		Fazem procedimentos sem regulamento

Foto 04 – Quadro de informações

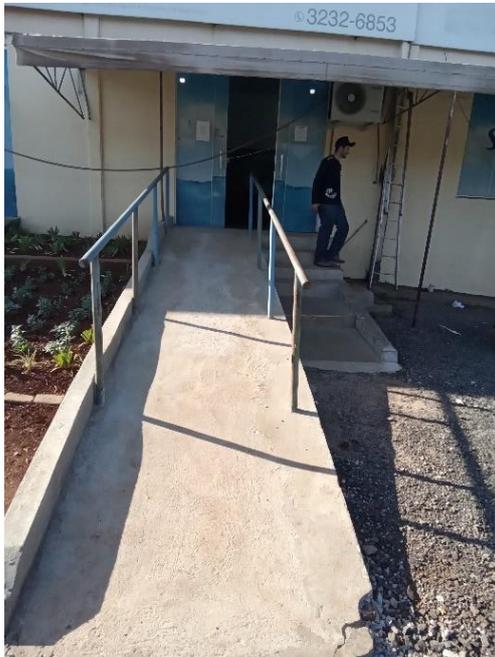
Foto 05 – Rampa com inclinação inadequada

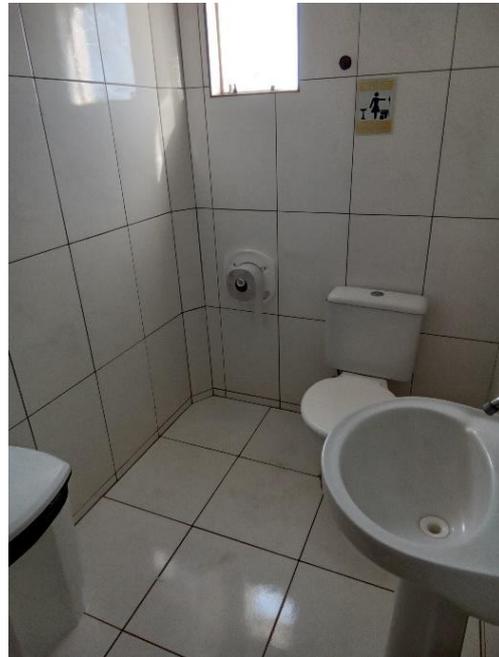
Foto 06 – Sem acessibilidade bwc

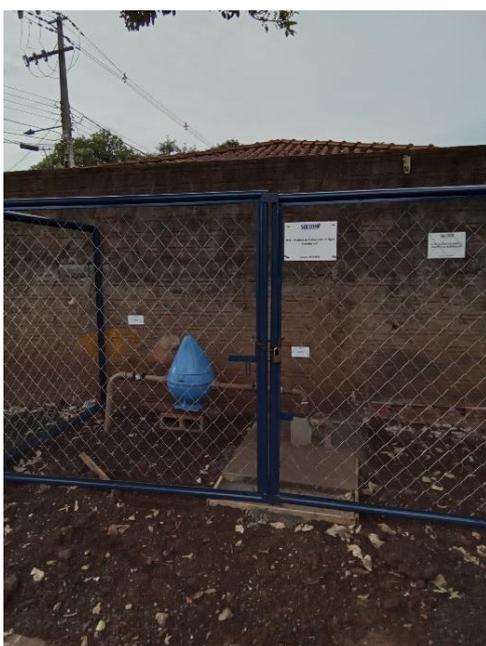
NÃO CONFORMIDADES	REFERÊNCIA LEGAL	SITUAÇÃO		REGISTRO
		NÃO CORRIGIDO	CORRIGIDO	
A área não está devidamente cercada	Art. 2º, XI da Lei Federal 11.445/07		✓	Foto 13
As instalações não estão em bom estado de conservação	NBR 5674/1999		✓	Foto 13
Ausência de extintor	Art. 10.9 da NR 10, art 23.1 da NR 23 e Art 5.2.1.1 da NPT 021/2014 do Corpo de Bombeiros do Paraná	✓		
Ausência de identificação da área (conforme outorga IAT)	Art. 2º, XI da Lei Federal 11.445/07		✓	Foto 13
Ausência de tomada de água para coleta de água bruta	Art. 4.2 da NBR 12.212/1992		✓	Foto 16
Ausência de monitoramento dos parâmetros de qualidade de água	Portaria GM/SM 5/2017 alterada pela GM/SM 888/2021		✓	Anexo 3
Ausência de macromedidor	Art 4.2 da NBR da NBR 12.212/1992	✓		Foto 16
As instalações elétricas não são adequadas	NBR 5410/1997 e NBR 5410/1997	✓		Foto 14 e 15
As instalações elétricas não estão em bom estado de conservação	NBR 5410/1997 e NBR 5410/1997	✓		Foto 14 e 15

Inexistência de Relatório Operacional	Item 3.1.3 Manual de Fiscalização ORCIPAR	✓		Não identificado
Ausência de medição de nível	Art 4.2 da NBR da NBR 12.212/1992	✓		Não identificado
Existência potenciais fontes de contaminação próximo a captação	Lei Estadual 12.726/1999	✓		Não identificado
A espessura da laje de proteção é inferior a 15 cm	NBR 12.244/2006		✓	Foto 16
Inexistência de horímetro em funcionamento	NBR 12.212/1992	✓		Foto 14
Não é realizada limpeza periódica do poço	NBR 12.212/1992	✓		Não identificado
Existem animais habitando ou transitando na área	Normas e procedimentos técnicos pertinentes		✓	Foto 13

Foto 13 – Isolamento da área e identificação Poço

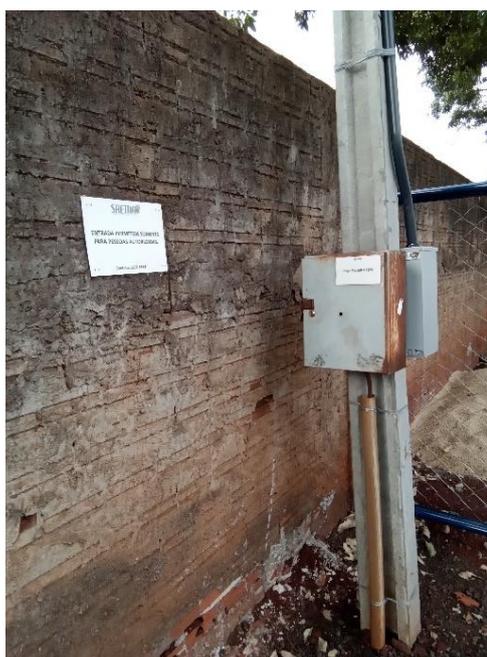
Inexistência de registros das manutenções realizadas no quadro e demais itens pertencentes a parte elétrica	NBR 5419/2001 e NBR 5410/1997	✓		Foto 14 e 15
Inexistência de diagrama unifilar atualizado no quadro com especificações do sistema de aterramento	Art 10.2.3 da NR10 e art 6.4 da NBR 5419/2001	✓		Foto 14 e 15
Ausência de manutenção, limpeza, conservação e segurança	Normas e procedimentos técnicos pertinentes	✓		Foto 14 e 15

Foto 14 – Frente do quadro de comando poço

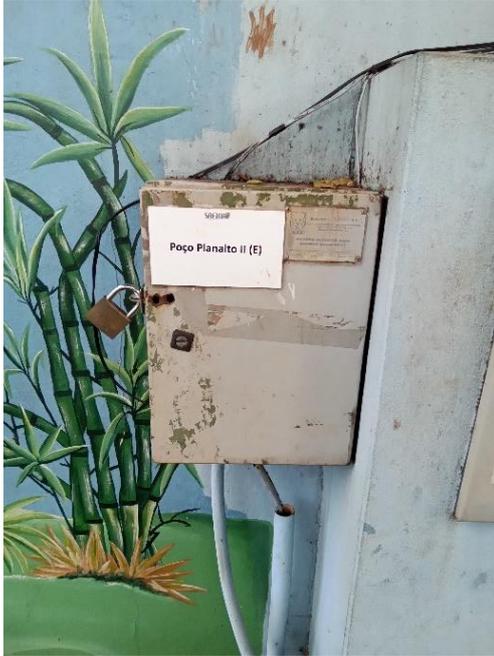
Inexistência de horímetro em funcionamento	NBR 12.212/1992	✓		Foto 17
Não é realizada limpeza periódica do poço	NBR 12.212/1992	✓		Não identificado

Foto 17 – Identificação Poço Planalto Escola – frente quadro de comando

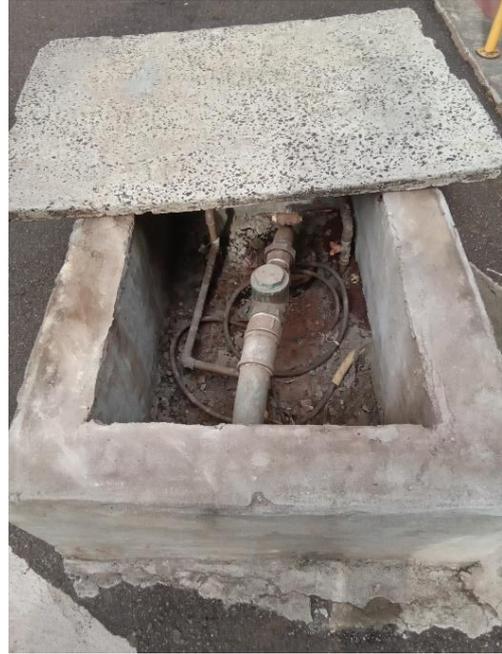
Foto 18 – Poço Planalto Escola (local inadequado)

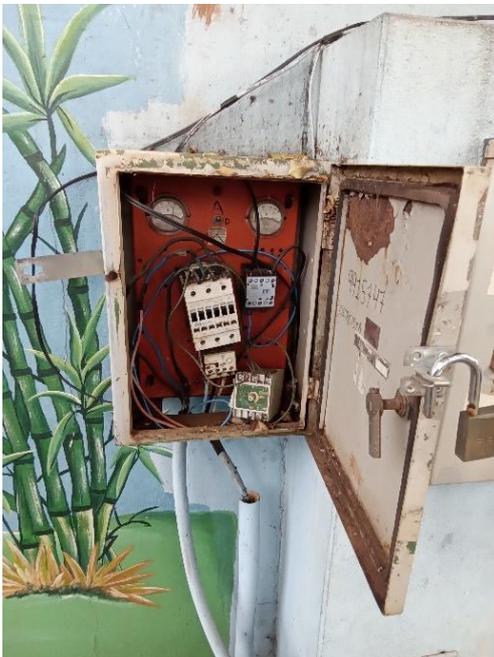
Ausência de macromedidor	Art 4.2 da NBR da NBR 12.212/1992	✓		Não identificado
As instalações elétricas não são adequadas	NBR 5410/1997 e NBR 5410/1997	✓		Foto 19
As instalações elétricas não estão em bom estado de conservação	NBR 5410/1997 e NBR 5410/1997	✓		Foto 19
Inexistência de registros das manutenções realizadas no quadro e demais itens pertencentes a parte elétrica	NBR 5419/2001 e NBR 5410/1997	✓		Não identificado
Inexistência de diagrama unifilar atualizado no quadro com especificações do sistema de aterramento	Art 10.2.3 da NR10 e art 6.4 da NBR 5419/2001	✓		Foto 19
As instalações não estão em bom estado de conservação.	NBR 5674/1999	✓		Foto 19
Ausência de manutenção, limpeza, conservação e segurança	Normas e procedimentos técnicos pertinentes	✓		Foto 19
Inexistência de Relatório Operacional	Item 3.1.3 Manual de Fiscalização ORCIPAR	✓		Não identificado
Ausência de medição de nível	Art 4.2 da NBR da NBR 12.212/1992	✓		Não identificado

Foto 19 – Quadro de comando poço Planalto Escola aberto

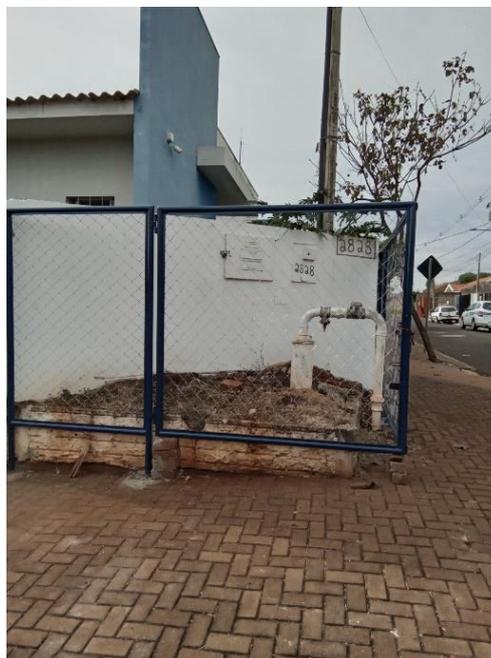
NÃO CONFORMIDADES	REFERÊNCIA LEGAL	SITUAÇÃO		REGISTRO
		NÃO CORRIGIDO	CORRIGIDO	
A área não está devidamente cercada	Art. 2º, XI da Lei Federal 11.445/07		✓	Foto 22
Ausência de extintor	Art. 10.9 da NR 10, art 23.1 da NR 23 e Art 5.2.1.1 da NPT 021/2014 do Corpo de Bombeiros do Paraná	✓		Não identificado
Ausência de identificação da área (conforme outorga IAT)	Art. 2º, XI da Lei Federal 11.445/07		✓	Foto 21
Ausência de tomada de água para coleta de água bruta	Art. 4.2 da NBR 12.212/1992	✓		Não identificado
Ausência de monitoramento dos parâmetros de qualidade de água	Portaria GM/SM 5/2017 alterada pela GM/SM 888/2021	✓		Anexo 3
Ausência de macromedidor	Art 4.2 da NBR da NBR 12.212/1992	✓		Não identificado
As instalações elétricas não são adequadas	NBR 5410/1997 e NBR 5410/1997	✓		Não identificado
As instalações elétricas não estão em bom estado de conservação	NBR 5410/1997 e NBR 5410/1997	✓		Não identificado

Ausência de medição de nível	Art 4.2 da NBR da NBR 12.212/1992	✓		Não identificado
Existência potenciais fontes de contaminação próximo a captação	Lei Estadual 12.726/1999		✓	Foto 22
Inexistência de laje de proteção ao redor do poço	NBR 12.244/2006	✓		Foto 22
Inexistência de horímetro em funcionamento	NBR 12.212/1992	✓		Não identificado
Não é realizada limpeza periódica do poço	NBR 12.212/1992	✓		Não identificado
Existem animais habitando ou transitando na área	Normas e procedimentos técnicos pertinentes		✓	Foto 22

Foto 22 – Poço e isolamento poço Parque das Palmeiras

Notas: Corrigir erro de execução no gradeamento poço Parque as Palmeiras (Foto 22).

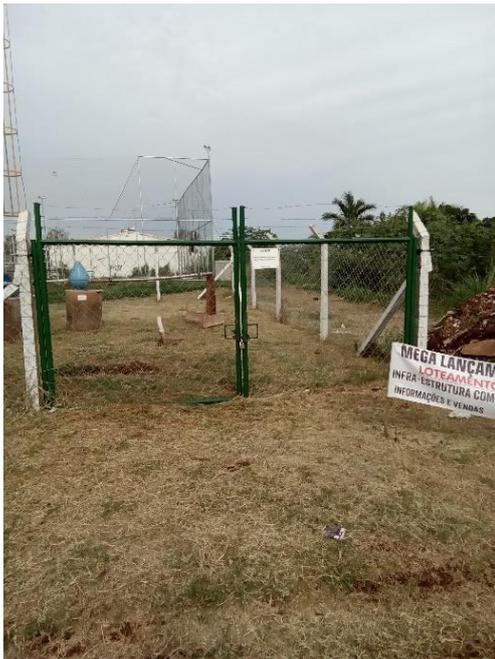
NÃO CONFORMIDADES	REFERÊNCIA LEGAL	SITUAÇÃO		REGISTRO
		NÃO CORRIGIDO	CORRIGIDO	
A área não está devidamente cercada	Art. 2º, XI da Lei Federal 11.445/07		✓	Foto 23
As instalações não estão em bom estado de conservação	NBR 5674/1999	✓		Não identificado
Ausência de extintor	Art. 10.9 da NR 10, art 23.1 da NR 23 e Art 5.2.1.1 da NPT 021/2014 do Corpo de Bombeiros do Paraná	✓		Não identificado
Ausência de identificação da área (conforme outorga IAT)	Art. 2º, XI da Lei Federal 11.445/07	✓		Não identificado
Ausência de tomada de água para coleta de água bruta	Art. 4.2 da NBR 12.212/1992		✓	Foto 27
Ausência de monitoramento dos parâmetros de qualidade de água	Portaria GM/SM 5/2017 alterada pela GM/SM 888/2021		✓	Anexo 3
Ausência de macromedidor	Art 4.2 da NBR da NBR 12.212/1992	✓		Não identificado
As instalações elétricas não são adequadas	NBR 5410/1997 e NBR 5410/1997	✓		Não identificado
Inexistência de registros das manutenções realizadas no quadro e demais itens pertencentes a parte elétrica	NBR 5419/2001 e NBR 5410/1997	✓		Não identificado

Inexistência de laje de proteção ao redor do poço	NBR 12.244/2006	✓		Não identificado
Inexistência de horímetro em funcionamento	NBR 12.212/1992	✓		Não identificado
Não é realizada limpeza periódica do poço	NBR 12.212/1992	✓		Não identificado
Existem animais habitando ou transitando na área	Normas e procedimentos técnicos pertinentes		✓	Foto 23

Foto 23 – Isolamento poço Yamanaka

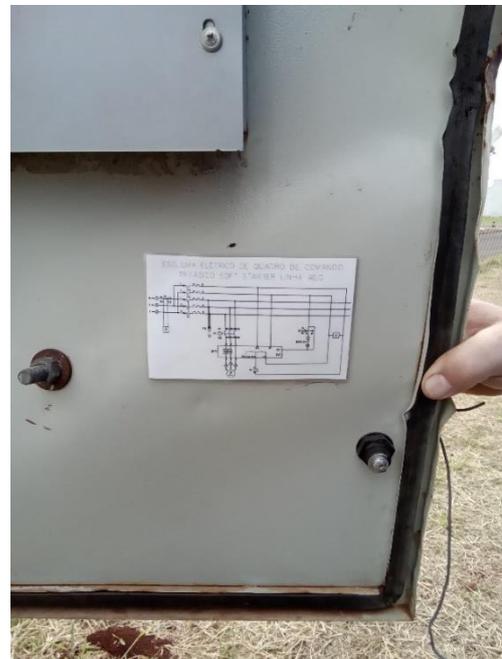
Inexistência de diagrama unifilar atualizado no quadro com especificações do sistema de aterramento	Art 10.2.3 da NR10 e art 6.4 da NBR 5419/2001		✓	Foto 28
Ausência de manutenção, limpeza, conservação e segurança	Normas e procedimentos técnicos pertinentes	✓		Necessita manutenção
Inexistência de Relatório Operacional	Item 3.1.3 Manual de Fiscalização ORCIPAR	✓		Não identificado
Ausência de medição de nível	Art 4.2 da NBR da NBR 12.212/1992	✓		Não identificado

Foto 28 – Diagrama unifilar quadro de comando poço Yamanaka

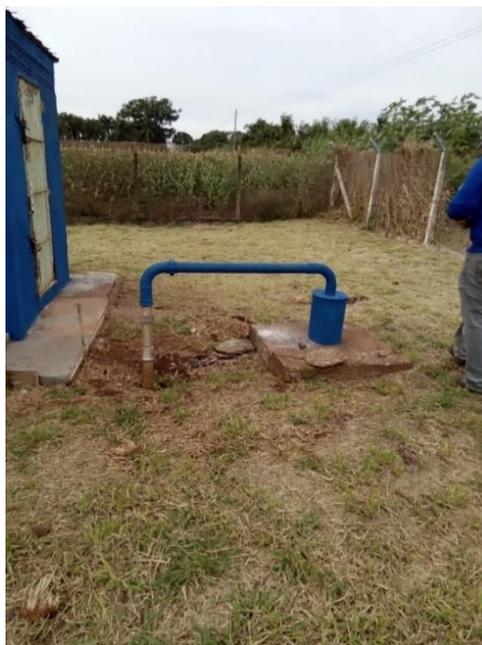
As instalações não estão em bom estado de conservação.	NBR 5674/1999	✓		Não identificado
Falta de registros de manutenções na casa de comando	NBR 15.575/2021	✓		Não identificado
Ausência de manutenção, limpeza, conservação e segurança	Normas e procedimentos técnicos pertinentes	✓		Não identificado
Inexistência de Relatório Operacional	Item 3.1.3 Manual de Fiscalização ORCIPAR	✓		Não identificado
Inexistência de laje de proteção ao redor do poço	NBR 12.244/2006		✓	Foto 34

Foto 34 – Poço João de Barro – Minas Gás

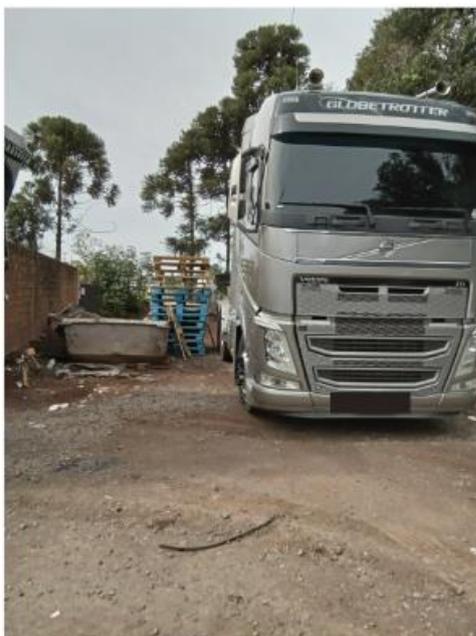
- O acesso ao poço Santa Isabel é atualmente viabilizado através de um estabelecimento de borracharia. Contudo, é importante observar que em situações de emergência ocorridas fora do horário comercial desse estabelecimento, pode haver restrições para se obter acesso ao referido poço.
- A pequenos vazamentos aparentes no poço. (Foto 41 e 42);

Foto 43 – Portão entrada compartilhada poço Santa Isabel

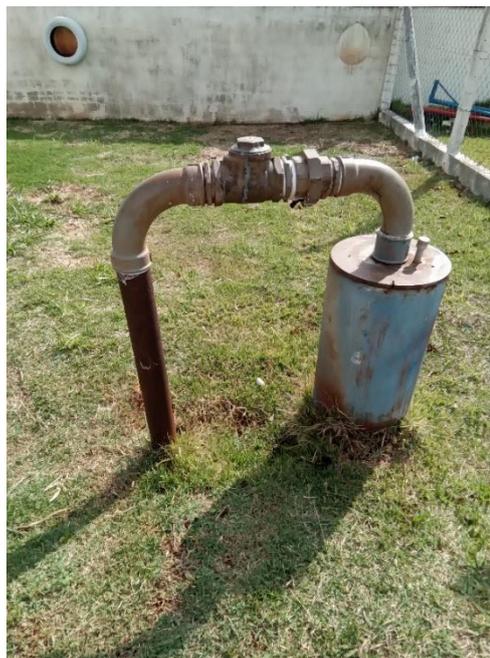
NÃO CONFORMIDADES	REFERÊNCIA LEGAL	SITUAÇÃO		REGISTRO
		NÃO CORRIGIDO	CORRIGIDO	
As instalações não estão em bom estado de conservação	NBR 5674/1999	✓		Foto 48
Ausência de extintor	Art. 10.9 da NR 10, art 23.1 da NR 23 e Art 5.2.1.1 da NPT 021/2014 do Corpo de Bombeiros do Paraná	✓		Não foi possível verificar no dia da fiscalização
Ausência de identificação da área (conforme outorga IAT)	Art. 2º, XI da Lei Federal 11.445/07	✓		Foto 47
Ausência de monitoramento dos parâmetros de qualidade de água	Portaria GM/SM 5/2017 alterada pela GM/SM 888/2021		✓	Anexo 3
Ausência de macromedidor	Art 4.2 da NBR da NBR 12.212/1992	✓		Não identificado
As instalações elétricas não são adequadas	NBR 5410/1997 e NBR 5410/1997	✓		Não foi possível verificar no dia da fiscalização
Inexistência de registros das manutenções realizadas no quadro e demais itens pertencentes a parte elétrica	NBR 5419/2001 e NBR 5410/1997	✓		Não foi possível verificar no dia da fiscalização

Foto 48 – Poço Hamada

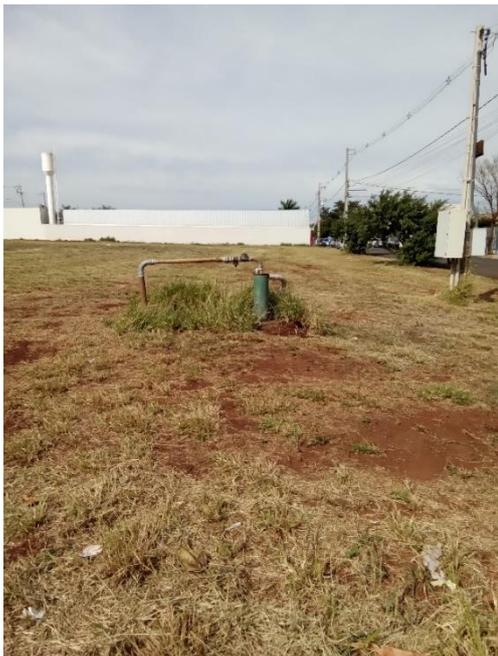
NÃO CONFORMIDADES	REFERÊNCIA LEGAL	SITUAÇÃO		REGISTRO
		NÃO CORRIGIDO	CORRIGIDO	
A área não está devidamente cercada	Art. 2º, XI da Lei Federal 11.445/07	✓		Foto 49
Ausência de extintor	Art. 10.9 da NR 10, art 23.1 da NR 23 e Art 5.2.1.1 da NPT 021/2014 do Corpo de Bombeiros do Paraná	✓		Foto 51
Ausência de identificação da área (conforme outorga IAT)	Art. 2º, XI da Lei Federal 11.445/07	✓		Foto 49 e 50
Ausência de tomada de água para coleta de água bruta	Art. 4.2 da NBR 12.212/1992	✓		Foto 49 e 50
Ausência de monitoramento dos parâmetros de qualidade de água	Portaria GM/SM 5/2017 alterada pela GM/SM 888/2021		✓	Anexo 3
Ausência de macromedidor	Art 4.2 da NBR da NBR 12.212/1992	✓		Não identificado
As instalações elétricas não são adequadas	NBR 5410/1997 e NBR 5410/1997	✓		Não identificado
Inexistência de registros das manutenções realizadas no quadro e demais itens pertencentes a parte elétrica	NBR 5419/2001 e NBR 5410/1997	✓		Não identificado

Inexistência de diagrama unifilar atualizado no quadro com especificações do sistema de aterramento	Art 10.2.3 da NR10 e art 6.4 da NBR 5419/2001	✓		Não identificado
Ausência de manutenção, limpeza, conservação e segurança	Normas e procedimentos técnicos pertinentes	✓		Foto 49
Inexistência de Relatório Operacional	Item 3.1.3 Manual de Fiscalização ORCIPAR	✓		Não identificado
Ausência de medição de nível	Art 4.2 da NBR da NBR 12.212/1992	✓		Não identificado
Inexistência de laje de proteção ao redor do poço	NBR 12.244/2006	✓		Foto 49 e 50

Foto 49 – Poço Eldorado e isolamento

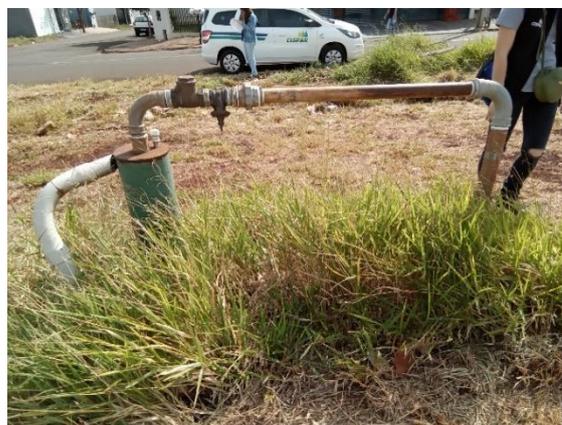
Foto 50 – Poço Eldorado

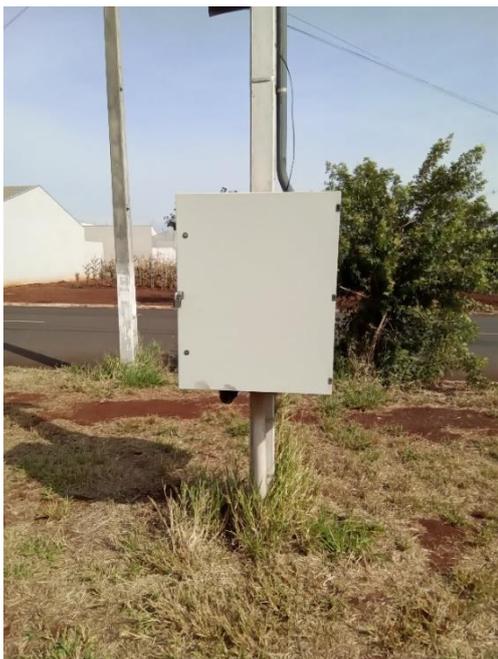
Foto 51 – Frente do quadro poço Eldorado

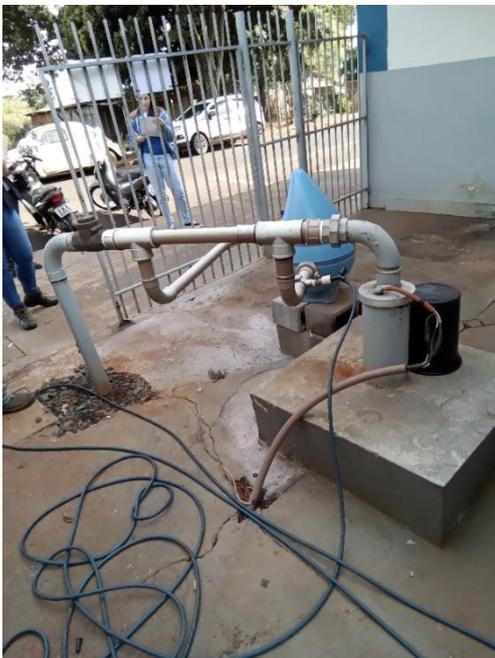
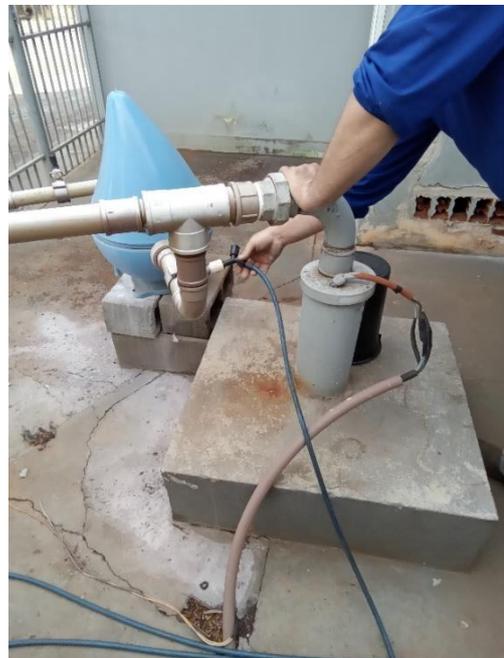
- Observou-se que pessoas de fora do quadro de funcionários do SAMAE, possuem acesso e estão utilizando a tomada de água do poço de forma indevida, valendo-se da mangueira instalada para realizar atividades de natureza pessoal. (Foto 55 e 56)

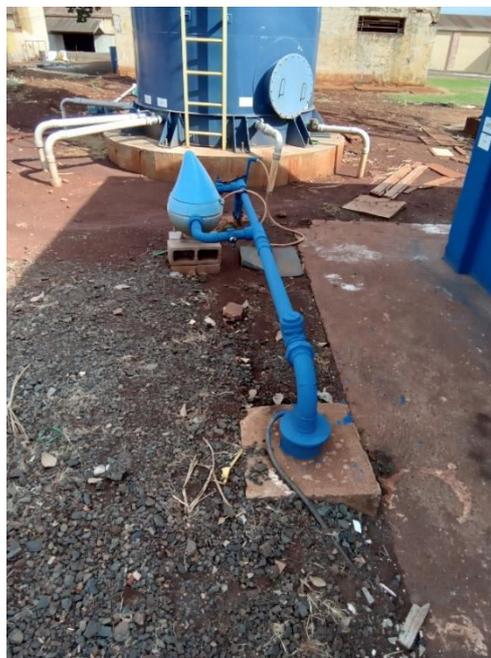
Ausência de macromedidor	Art 4.2 da NBR da NBR 12.212/1992	✓		Não identificado
Inexistência de registros das manutenções realizadas no quadro e demais itens pertencentes a parte elétrica	NBR 5419/2001 e NBR 5410/1997	✓		Não identificado
Inexistência de diagrama unifilar atualizado no quadro com especificações do sistema de aterramento	Art 10.2.3 da NR10 e art 6.4 da NBR 5419/2001	✓		Não identificado
Inexistência de Relatório Operacional	Item 3.1.3 Manual de Fiscalização ORCIPAR	✓		Não identificado
Ausência de medição de nível	Art 4.2 da NBR da NBR 12.212/1992	✓		Não identificado
Inexistência de horímetro em funcionamento	NBR 12.212/1992	✓		Não identificado
O tubo de revestimento do poço não está distante 50 cm da superfície	NBR 12.244/2006	✓		Foto 60
Inexistência de laje de proteção ao redor do poço	NBR 12.244/2006	✓		Foto 60
Não é realizada limpeza periódica do poço	NBR 12.212/1992	✓		Não identificado

Foto 60 – Poço IBC

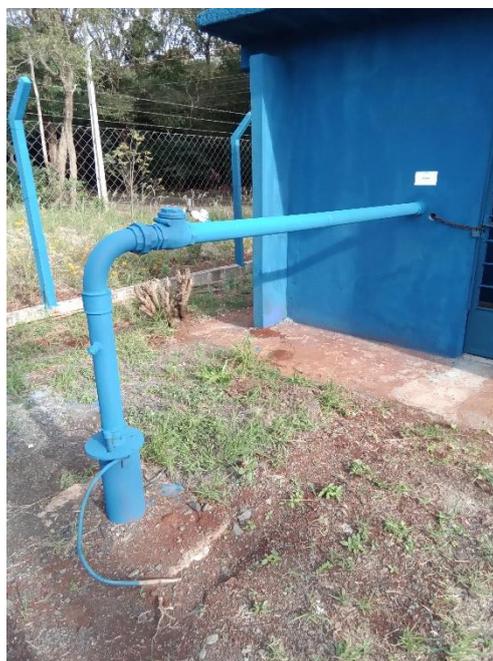
NÃO CONFORMIDADES	REFERÊNCIA LEGAL	SITUAÇÃO		REGISTRO
		NÃO CORRIGIDO	CORRIGIDO	
As instalações não estão em bom estado de conservação	NBR 5674/1999		✓	Foto 71
Ausência de extintor	Art. 10.9 da NR 10, art 23.1 da NR 23 e Art 5.2.1.1 da NPT 021/2014 do Corpo de Bombeiros do Paraná	✓		Não identificado
Ausência de identificação da área (conforme outorga IAT)	Art. 2º, XI da Lei Federal 11.445/07		✓	Foto 70
Ausência de monitoramento dos parâmetros de qualidade de água	Portaria GM/SM 5/2017 alterada pela GM/SM 888/2021		✓	Anexo 3
Ausência de macromedidor	Art 4.2 da NBR da NBR 12.212/1992	✓		Não identificado
As instalações elétricas não são adequadas	NBR 5410/1997 e NBR 5410/1997	✓		Não identificado
As instalações elétricas não estão em bom estado de conservação	NBR 5410/1997 e NBR 5410/1997	✓		Não identificado
Inexistência de registros das manutenções realizadas no quadro e demais itens pertencentes a parte elétrica	NBR 5419/2001 e NBR 5410/1997	✓		Não apresentado

Foto 71 – Poço Polaco

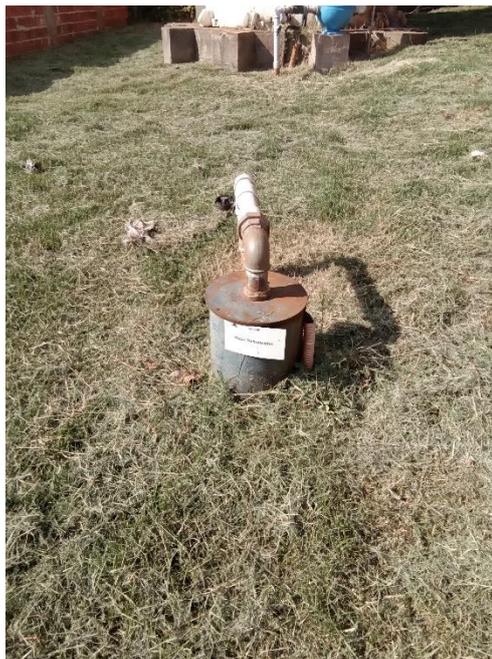
NÃO CONFORMIDADES	REFERÊNCIA LEGAL	SITUAÇÃO		REGISTRO
		NÃO CORRIGIDO	CORRIGIDO	
Ausência de extintor	Art. 10.9 da NR 10, art 23.1 da NR 23 e Art 5.2.1.1 da NPT 021/2014 do Corpo de Bombeiros do Paraná	✓		
Ausência de identificação da área (conforme outorga IAT)	Art. 2º, XI da Lei Federal 11.445/07		✓	Foto 84
Ausência de monitoramento dos parâmetros de qualidade de água	Portaria GM/SM 5/2017 alterada pela GM/SM 888/2021		✓	Anexo 3
Ausência de macromedidor	Art 4.2 da NBR da NBR 12.212/1992	✓		
As instalações elétricas não são adequadas	NBR 5410/1997 e NBR 5410/1997	✓		
As instalações elétricas não estão em bom estado de conservação	NBR 5410/1997 e NBR 5410/1997	✓		
Inexistência de registros das manutenções realizadas no quadro e demais itens pertencentes a parte elétrica	NBR 5419/2001 e NBR 5410/1997	✓		
Inexistência de diagrama unifilar atualizado no quadro com especificações do sistema de aterramento	Art 10.2.3 da NR10 e art 6.4 da NBR 5419/2001	✓

Foto 84 – Poço Aquidaban

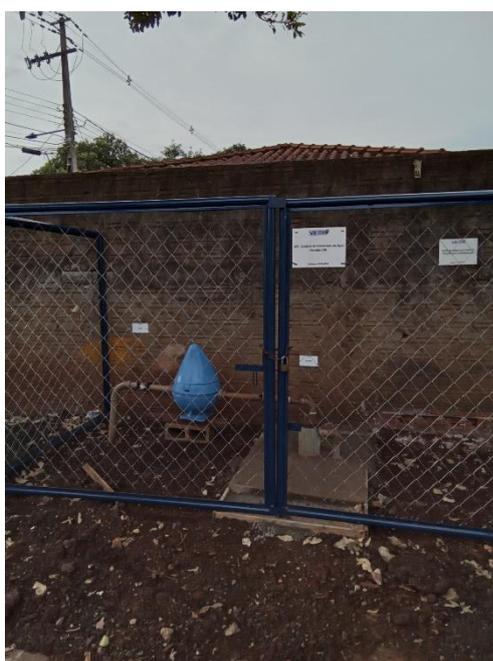
Foto 90 – UTA poço Planalto Chão

NÃO CONFORMIDADES	REFERÊNCIA LEGAL	SITUAÇÃO		REGISTRO
		NÃO CORRIGIDO	CORRIGIDO	
A área não é isolada (perímetro de segurança)	NBR 12.216/1992		✓	Foto 90
A área não é sinalizada (identificando a finalidade)	Art, 2º, XI da Lei Federal 11.445/07		✓	Foto 90
Inexistência de Relatório Operacional	Item 3.1.3 Manual de Fiscalização ORCISPAR	✓		Não apresentado

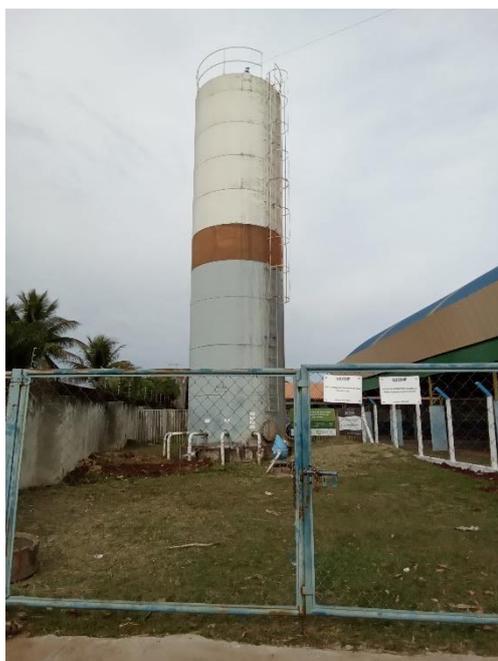
Foto 91 – Identificação UTA Planalto Escola

UNIDADE DE TRATAMENTO DE ÁGUA	REFERÊNCIA LEGAL	SITUAÇÃO		REGISTRO
		NÃO CORRIGIDO	CORRIGIDO	
A área não é sinalizada (identificando a finalidade)	Art, 2º, XI da Lei Federal 11.445/07		✓	Foto 91
Inexistência de Relatório Operacional	Item 3.1.3 Manual de Fiscalização ORCISPAR	✓

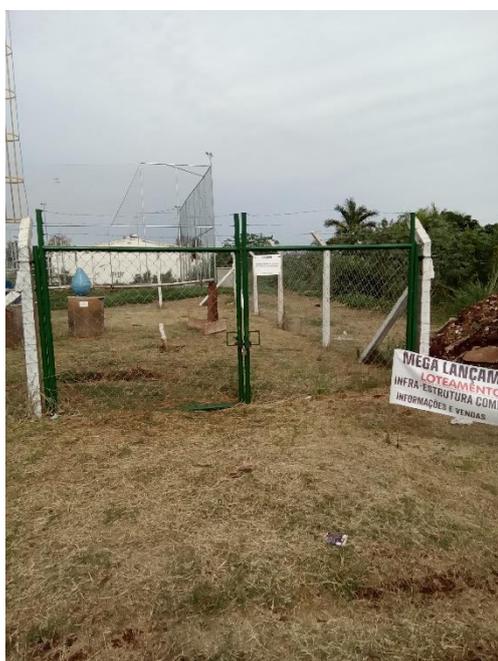
Foto 93 – Isolamento UTA

UNIDADE DE TRATAMENTO DE ÁGUA	REFERÊNCIA LEGAL	SITUAÇÃO		REGISTRO
		NÃO CORRIGIDO	CORRIGIDO	
A área não é isolada (perímetro de segurança)	NBR 12.216/1992		✓	Foto 93
A área não é sinalizada (identificando a finalidade)	Art, 2º, XI da Lei Federal 11.445/07		✓	Foto 93

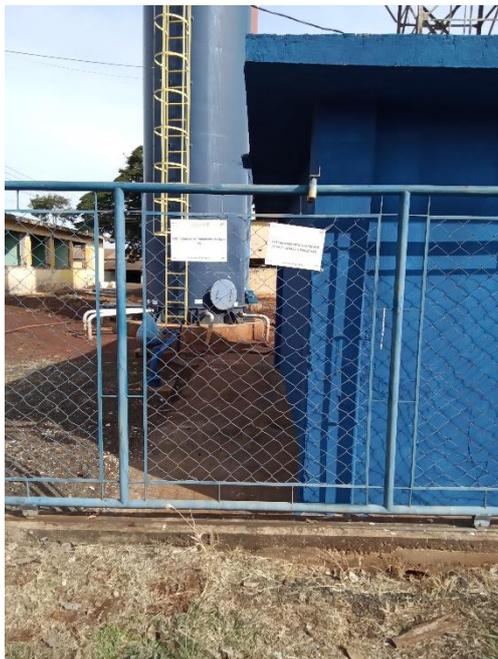
Foto 105 – UTA IBC identificação e isolamento

UNIDADE DE TRATAMENTO DE ÁGUA	REFERÊNCIA LEGAL	SITUAÇÃO		REGISTRO
		NÃO CORRIGIDO	CORRIGIDO	
A área não é isolada (perímetro de segurança)	NBR 12.216/1992	✓		Foto 105
A área não é sinalizada (identificando a finalidade)	Art, 2º, XI da Lei Federal 11.445/07		✓	Foto 105
Inexistência de Relatório Operacional	Item 3.1.3 Manual de Fiscalização ORCISPAR	✓

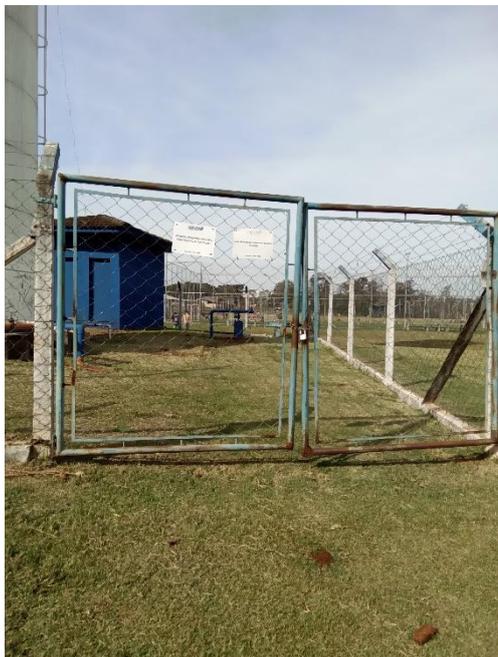
Foto 107 – UTA Zambaldi identificação e isolamento

UNIDADE DE TRATAMENTO DE ÁGUA	REFERÊNCIA LEGAL	SITUAÇÃO		REGISTRO
		NÃO CORRIGIDO	CORRIGIDO	
A área não é sinalizada (identificando a finalidade)	Art, 2º, XI da Lei Federal 11.445/07		✓	Foto 107
Ausência de manutenção, limpeza, conservação e segurança	Normas e procedimentos técnicos pertinentes		✓	Foto 107
Inexistência de Relatório Operacional	Item 3.1.3 Manual de Fiscalização ORCISPAR	✓		Não apresentado

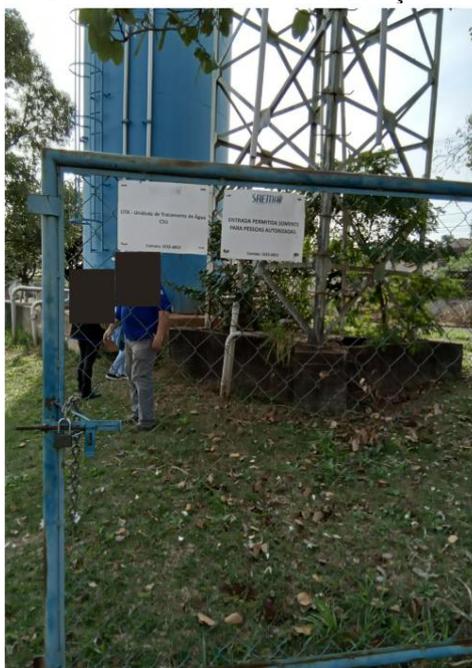
Foto 109 – UTA CSU identificação

UNIDADE DE TRATAMENTO DE ÁGUA	REFERÊNCIA LEGAL	SITUAÇÃO		REGISTRO
		NÃO CORRIGIDO	CORRIGIDO	
A área não é isolada (perímetro de segurança)	NBR 12.216/1992	✓		Não identificado (isolar a área)
A área não é sinalizada (identificando a finalidade)	Art, 2º, XI da Lei Federal 11.445/07		✓	Foto 109
Inexistência de Relatório Operacional	Item 3.1.3 Manual de Fiscalização ORCISPAR	✓		Não apresentado

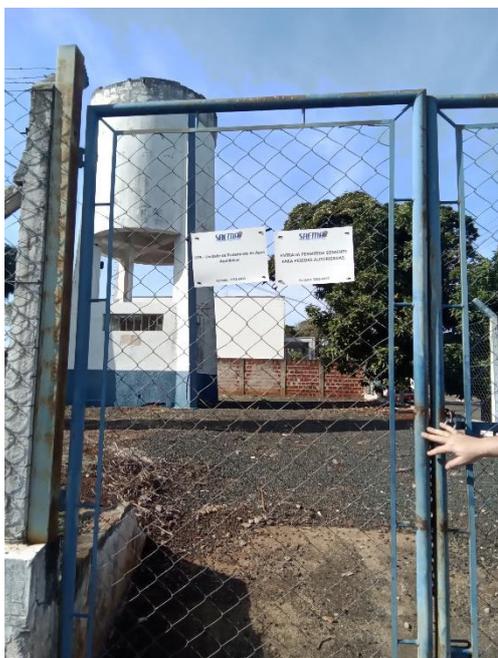
Foto 111 – UTA Aquidaban identificação

A área não é isolada (perímetro de segurança)	NBR 12.216/1992		✓	Foto 111
A área não é sinalizada (identificando a finalidade)	Art, 2º, XI da Lei Federal 11.445/07		✓	Foto 111
As condições de limpeza não são boas	Normas e procedimentos técnicos pertinentes		✓	Foto 111
Inexistência de Relatório Operacional	Item 3.1.3 Manual de Fiscalização ORCISPAR	✓		Não apresentado

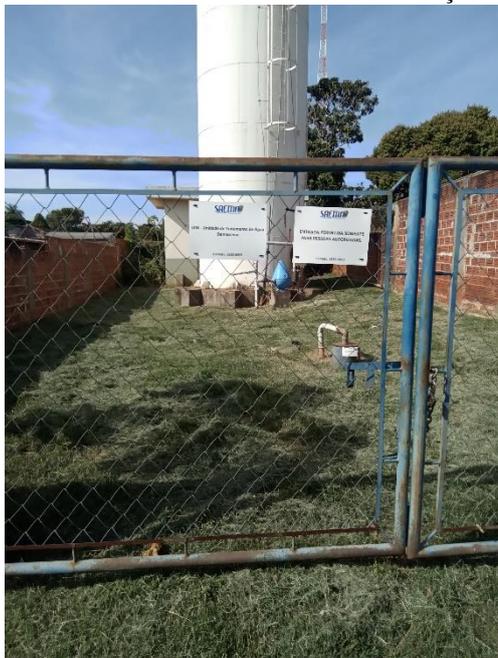
Foto 113 – UTA Damasceno identificação

UNIDADE DE TRATAMENTO DE ÁGUA	REFERÊNCIA LEGAL	SITUAÇÃO		REGISTRO
		NÃO CORRIGIDO	CORRIGIDO	
A área não é sinalizada (identificando a finalidade)	Art, 2º, XI da Lei Federal 11.445/07		✓	Foto 113
As condições de limpeza não são boas	Normas e procedimentos técnicos pertinentes		✓	Não identificado

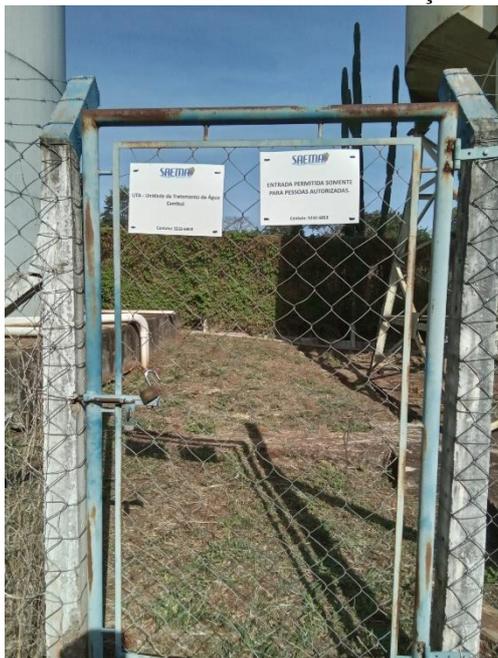
Foto 115 – UTA Cambuí identificação

UNIDADE DE TRATAMENTO DE ÁGUA	REFERÊNCIA LEGAL	SITUAÇÃO		REGISTRO
		NÃO CORRIGIDO	CORRIGIDO	
A área não é sinalizada (identificando a finalidade)	Art, 2º, XI da Lei Federal 11.445/07		✓	Foto 115
As condições de limpeza não são boas	Normas e procedimentos técnicos pertinentes		✓	Foto 116
Inexistência de Relatório Operacional	Item 3.1.3 Manual de Fiscalização ORCISPAR	✓		Não apresentado

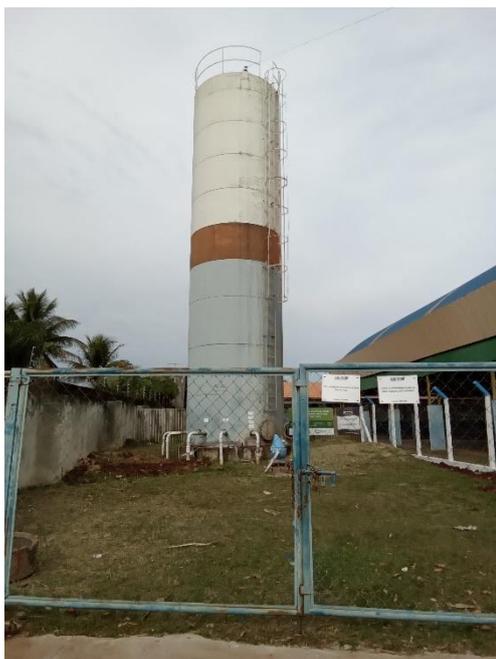
Foto 117 – REL Planalto Escola

NÃO CONFORMIDADES	REFERÊNCIA LEGAL	SITUAÇÃO		REGISTRO
		NÃO CORRIGIDO	CORRIGIDO	
A área não é isolada (perímetro de segurança)	Art. 5.16.8 da NBR 12217/1994		✓	Foto 117
A área não é sinalizada (identificando a finalidade)	Art. 2º da Lei Federal 11.445/07		✓	Foto 117 – Ver notas
Extravasador está inadequado	Art. 5.10 da NBR 12217/1994	✓		Ligar a galeria de águas pluviais ou sarjeta
Não há medidor de nível. Não é feito acompanhamento e anotação	Art. 5.15.1 da NBR 12217/1994	✓

- Deve haver uma placa de identificação no reservatório que exiba claramente o nome do reservatório e sua capacidade.

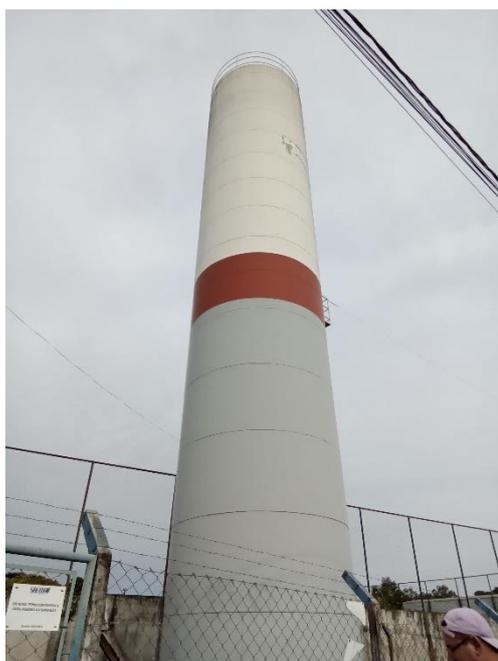
Foto 119 – REL Palmeiras

NÃO CONFORMIDADES	REFERÊNCIA LEGAL	SITUAÇÃO		REGISTRO
		NÃO CORRIGIDO	CORRIGIDO	
A área não é sinalizada (identificando finalidade)	Art. 2º da Lei Federal 11.445/07	✓		Foto 119 – ver notas

- Deve haver uma placa de identificação no reservatório que exiba claramente o nome do reservatório e sua capacidade.

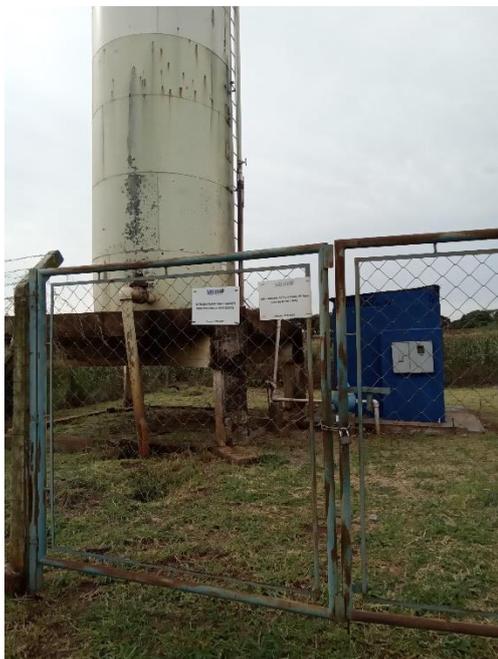
Foto 127 – Identificação REL João de Barro – Minas

NÃO CONFORMIDADES	REFERÊNCIA LEGAL	SITUAÇÃO		REGISTRO
		NÃO CORRIGIDO	CORRIGIDO	
A área não é sinalizada (identificando a finalidade)	Art. 2º da Lei Federal 11.445/07		✓	Foto 127 - ver notas
Existência de vazamentos aparentes	Art. 2º, XI da Lei Federal 11.445/07	✓		
Existência de locais sem guarda-corpos ou escadas ou em situação inadequada	Art. 5.16 da NBR 12217/1994	✓		
Instalações não estão dentro das normas de segurança (escada/guarda corpo)	Art 5.16 da NBR 12217/1994	✓		
Inexistência de telas de proteção contra entrada de insetos e pequenos animais nas tubulações de ventilação	Art. 5.14 da NBR 12217/1994	✓		
Extravasor está inadequado	Art. 5.10 da NBR 12217/1994	✓		
Não há medidor de nível. Não é feito acompanhamento e anotação	Art. 5.15.1 da NBR 12217/1994	✓		
Limpeza e desinfecção não é feita adequadamente	Art. 5.1 da NBR 15527/2007	✓		
Reservatório não está em boas condições	NBR 12217/1994	✓

- Deve haver uma placa de identificação no reservatório que exiba claramente o nome do reservatório e sua capacidade.

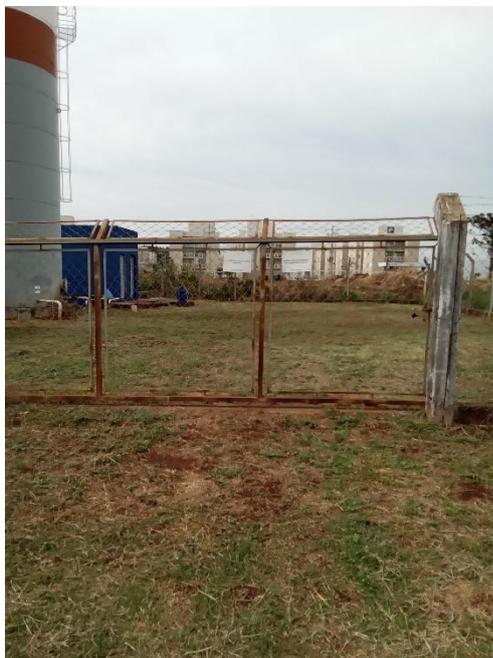
Foto 131 – Identificação REL Polesi

NÃO CONFORMIDADES	REFERÊNCIA LEGAL	SITUAÇÃO		REGISTRO
		NÃO CORRIGIDO	CORRIGIDO	
A área não é sinalizada (identificando a finalidade)	Art. 2º da Lei Federal 11.445/07		✓	Foto 131 – ver notas
Existência de vazamentos aparentes	Art. 2º, XI da Lei Federal 11.445/07	✓		Foto 133
Inexistência de telas de proteção contra entrada de insetos e pequenos animais nas tubulações de ventilação	Art. 5.14 da NBR 12217/1994	✓		Não identificado

- Deve haver uma placa de identificação no reservatório que exiba claramente o nome do reservatório e sua capacidade.

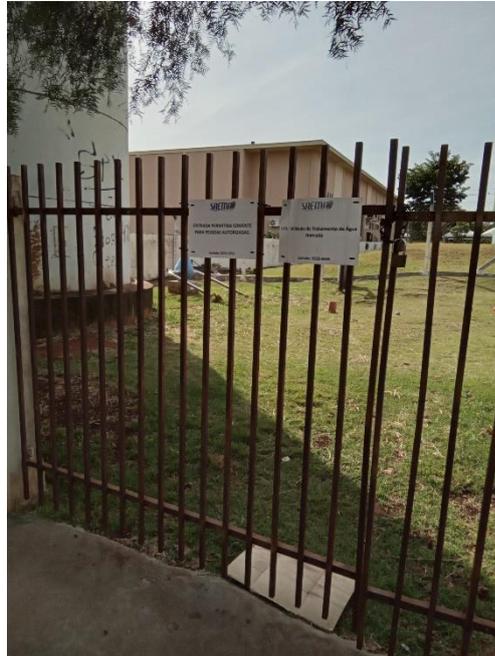
Foto 134 – Identificação REL Hamada

NÃO CONFORMIDADES	REFERÊNCIA LEGAL	SITUAÇÃO		REGISTRO
		NÃO CORRIGIDO	CORRIGIDO	
A área não é sinalizada (identificando a finalidade)	Art. 2º da Lei Federal 11.445/07		✓	Foto 134 – ver notas
Inexistência de telas de proteção contra entrada de insetos e pequenos animais nas tubulações de ventilação	Art. 5.14 da NBR 12217/1994	✓		Não identificado
Não há medidor de nível. Não é feito acompanhamento e anotação	Art. 5.15.1 da NBR 12217/1994	✓		Não identificado
Limpeza e desinfecção não é feita adequadamente	Art. 5.1 da NBR 15527/2007	✓		Não identificado
Não há macromedição (saída e/ou entrada)	Art. 5.7 da NBR 12217/1994	✓		Não identificado
Não dispor adequadamente a água e os resíduos resultantes da limpeza dos reservatórios	Item 4.1.7 Manual de Fiscalização ORCISPAR	✓		Não identificado

- Deve haver uma placa de identificação no reservatório que exiba claramente o nome do reservatório e sua capacidade.

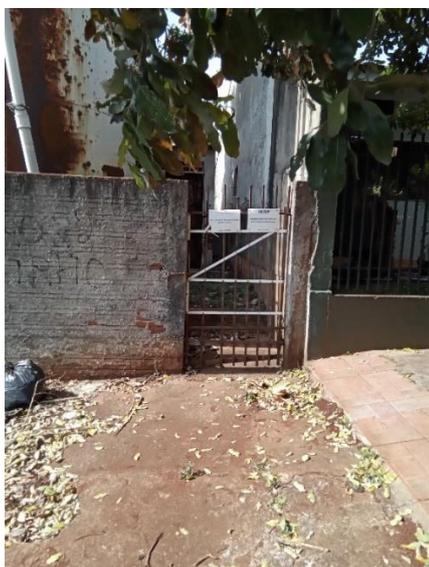
Foto 137 – Identificação REL Olímpio da Rocha

NÃO CONFORMIDADES	REFERÊNCIA LEGAL	SITUAÇÃO		REGISTRO
		NÃO CORRIGIDO	CORRIGIDO	
A área não é isolada (perímetro de segurança)	Art. 5.16.8 da NBR 12217/1994	✓		Foto 139
A área não é sinalizada (identificando a finalidade)	Art. 2º da Lei Federal 11.445/07		✓	Foto 137 – ver notas
Extravasor está inadequado	Art. 5.10 da NBR 12217/1994	✓		Não identificado
Instalação hidráulica não é adequada e não está em boas condições	NBR 12217/1994	✓		Não identificado
Não há medidor de nível. Não é feito acompanhamento e anotação	Art. 5.15.1 da NBR 12217/1994	✓		Não identificado
Limpeza e desinfecção não é feita adequadamente	Art. 5.1 da NBR 15527/2007	✓		Não identificado
Inexistência de para-raios em reservatórios elevados	Art. 5.16.7 da NBR 12217/1994	✓		Não identificado
Não há macromedição (saída e/ou entrada)	Art. 5.7 da NBR 12217/1994	✓		Não identificado
Não dispor adequadamente a água e os resíduos resultantes da limpeza dos reservatórios	Item 4.1.7 Manual de Fiscalização ORCISPAR	✓		Não identificado

- Deve haver uma placa de identificação no reservatório que exiba claramente o nome do reservatório e sua capacidade.

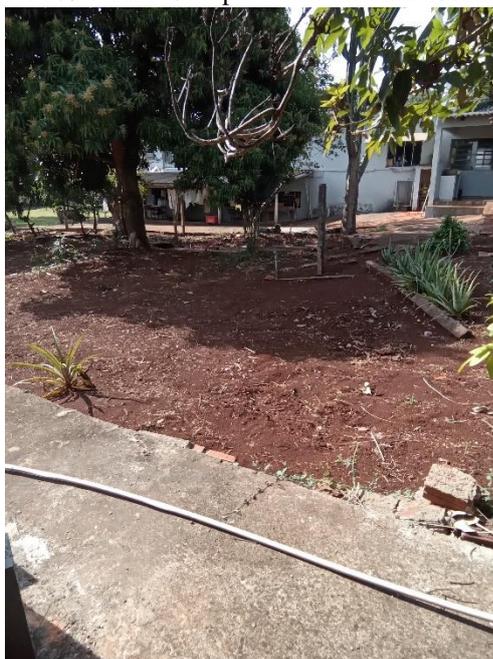
Foto 139 – REL Olímpio da Rocha não isolado

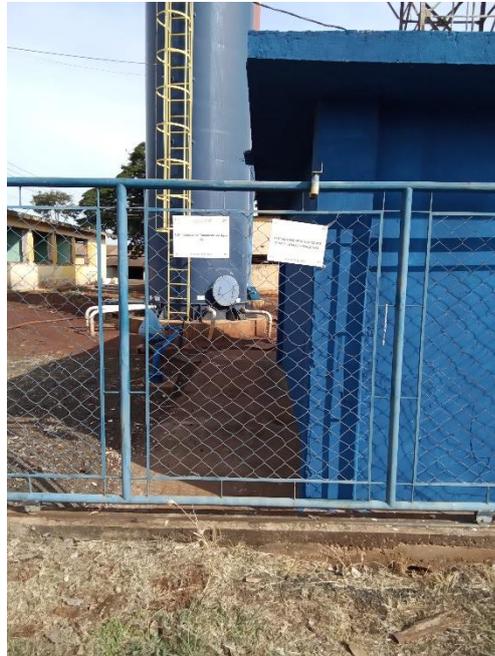
Foto 140 – Identificação REL IBC

NÃO CONFORMIDADES	REFERÊNCIA LEGAL	SITUAÇÃO		REGISTRO
		NÃO CORRIGIDO	CORRIGIDO	
A área não é isolada (perímetro de segurança)	Art. 5.16.8 da NBR 12217/1994	✓		Foto 140 (isolar área do SAEMA)
A área não é sinalizada (identificando a finalidade)	Art. 2º da Lei Federal 11.445/07		✓	Foto 140 – ver notas
Não há medidor de nível. Não é feito acompanhamento e anotação	Art. 5.15.1 da NBR 12217/1994	✓		Não identificado
Limpeza e desinfecção não é feita adequadamente	Art. 5.1 da NBR 15527/2007	✓		Não identificado
Não há macromedição (saída e/ou entrada)	Art. 5.7 da NBR 12217/1994	✓		Não identificado

- Deve haver uma placa de identificação no reservatório que exiba claramente o nome do reservatório e sua capacidade.

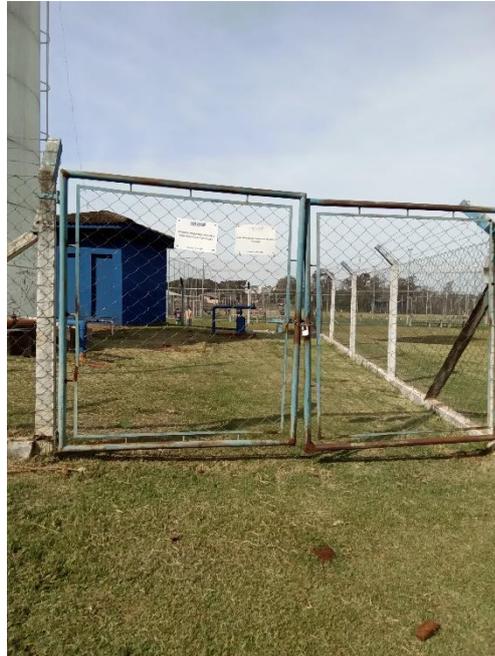
Foto 145 – Identificação REL Zambaldi

NÃO CONFORMIDADES	REFERÊNCIA LEGAL	SITUAÇÃO		REGISTRO
		NÃO CORRIGIDO	CORRIGIDO	
A área não é sinalizada (identificando a finalidade)	Art. 2º da Lei Federal 11.445/07	✓		Foto 145 – ver notas
Não há medidor de nível. Não é feito acompanhamento e anotação	Art. 5.15.1 da NBR 12217/1994	✓		Não identificado
Limpeza e desinfecção não é feita adequadamente	Art. 5.1 da NBR 15527/2007	✓		
Inexistência de para-raios em reservatórios elevados	Art. 5.16.7 da NBR 12217/1994	✓		
Não há macromedicação (saída e/ou entrada)	Art. 5.7 da NBR 12217/1994	✓

- Deve haver uma placa de identificação no reservatório que exiba claramente o nome do reservatório e sua capacidade.

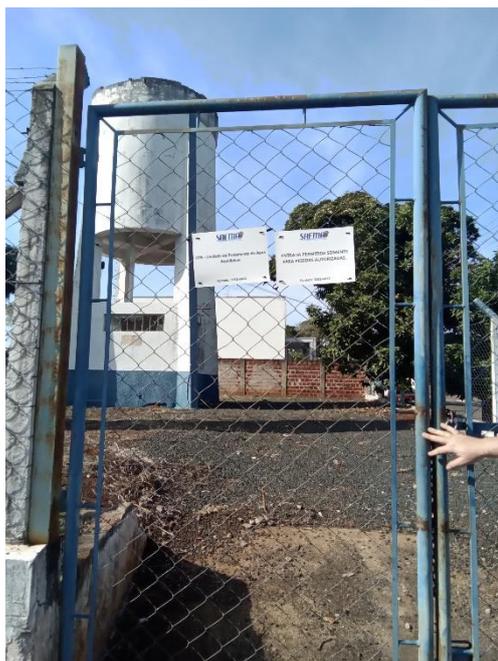
Foto 152 – REL Aquidaban

NÃO CONFORMIDADES	REFERÊNCIA LEGAL	SITUAÇÃO		REGISTRO
		NÃO CORRIGIDO	CORRIGIDO	
A área não é sinalizada (identificando a finalidade)	Art. 2º da Lei Federal 11.445/07		✓	Foto 152 – ver notas
Existência de vazamentos aparentes	Art. 2º, XI da Lei Federal 11.445/07		✓	Foto 155
Limpeza e desinfecção não é feita adequadamente	Art. 5.1 da NBR 15527/2007	✓		Não identificado
Inexistência de para-raios em reservatórios elevados	Art. 5.16.7 da NBR 12217/1994	✓		Não identificado
Não há macromedicação (saída e/ou entrada)	Art. 5.7 da NBR 12217/1994	✓		Não identificado
Não dispor adequadamente a água e os resíduos resultantes da limpeza dos reservatórios	Item 4.1.7 Manual de Fiscalização ORCISPAR	✓		Não identificado

- Deve haver uma placa de identificação no reservatório que exiba claramente o nome do reservatório e sua capacidade.
-

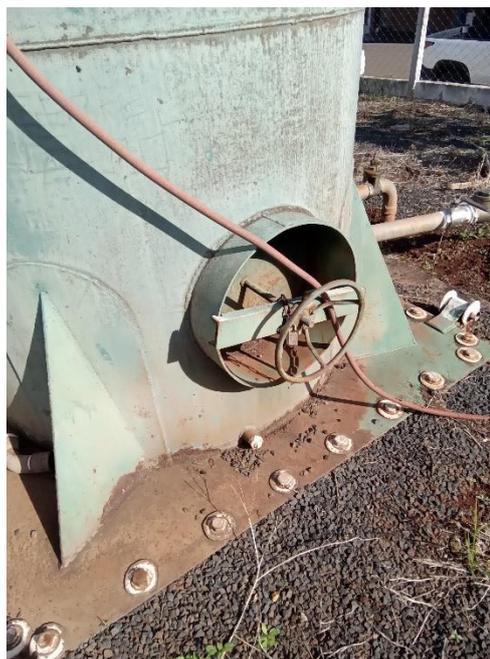
Foto 155 – Sem vazamentos aparentes

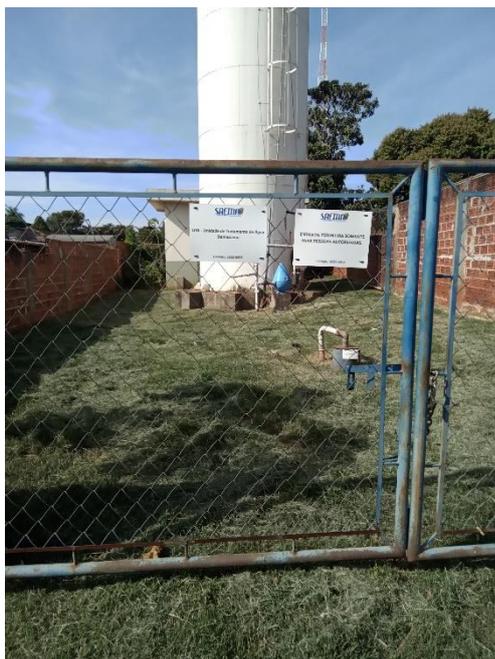
Foto 156 – Identificação REL Damasceno

NÃO CONFORMIDADES	REFERÊNCIA LEGAL	SITUAÇÃO		REGISTRO
		NÃO CORRIGIDO	CORRIGIDO	
A área não é sinalizada (identificando a finalidade)	Art. 2º da Lei Federal 11.445/07		✓	Foto 156 – Ver notas
Não há medidor de nível. Não é feito acompanhamento e anotação	Art. 5.15.1 da NBR 12217/1994	✓		Não identificado
Limpeza e desinfecção não é feita adequadamente	Art. 5.1 da NBR 15527/2007	✓		Não identificado
Não há macromedição (saída e/ou entrada)	Art. 5.7 da NBR 12217/1994	✓		Não identificado

- Deve haver uma placa de identificação no reservatório que exiba claramente o nome do reservatório e sua capacidade.

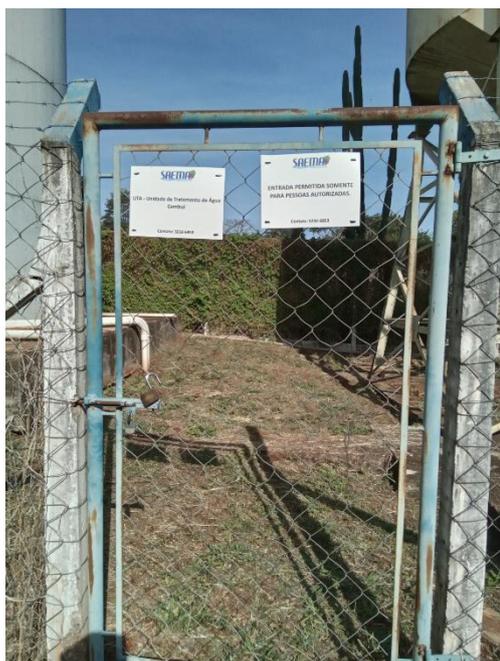
Foto 159 – Identificação REL

NÃO CONFORMIDADES	REFERÊNCIA LEGAL	SITUAÇÃO		REGISTRO
		NÃO CORRIGIDO	CORRIGIDO	
A área não é sinalizada (identificando a finalidade)	Art. 2º da Lei Federal 11.445/07		✓	Foto 159 – ver notas

- Deve haver uma placa de identificação no reservatório que exiba claramente o nome do reservatório e sua capacidade.

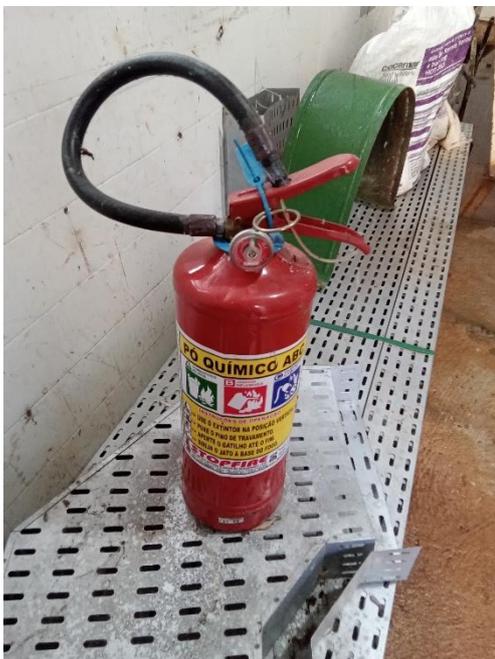
Foto 167 – Extintor (2017)

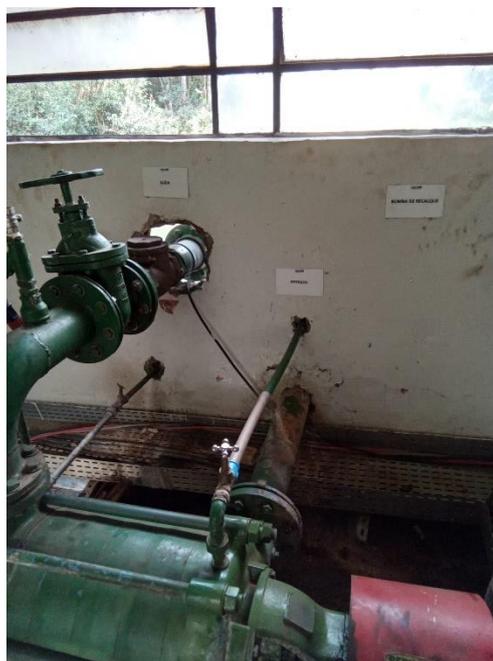
Foto 174 – Placas de sinalização

NÃO CONFORMIDADES	REFERÊNCIA LEGAL	SITUAÇÃO		REGISTRO
		NÃO CORRIGIDO	CORRIGIDO	
A área não é sinalizada (identificando seu uso para abastecimento público e nome)	Art. 2º, XI da Lei Federal 11.445/07		✓	Foto 174
Os equipamentos não estão em bom estado de conservação	Normas e procedimentos técnicos pertinentes	✓		Não identificado
Inexistência de diagrama unifilar atualizado no quadro com especificações do sistema de aterramento	Art. 10.2.3 da NR10 e art 6.4 da NBR 5419/2001	✓		Não identificado
Extintor de incêndio fora da validade	Art. 10.9 da NR 10, art. 23.1 da NR 23 e art. 5.2.1.1 da NPT 021/2014 do Corpo de Bombeiros do Paraná		✓	Foto 171
Ausência de manutenção, limpeza, conservação e segurança	Normas e procedimentos técnicos pertinentes	✓		Não identificado
Inexistência de Relatório Operacional	Item 3.1.3 Manual de Fiscalização ORCISPAR	✓		Não identificado
Sistema não automatizado	Normas e procedimentos técnicos pertinentes	✓		Não identificado
