**RELATÓRIO TÉCNICO DE FISCALIZAÇÃO DE
ACOMPANHAMENTO**

Nº 19/2023

**Serviço de Água e Esgoto
de Marialva - SAEMA**

**MARINGÁ - PR
OUTUBRO/2023**

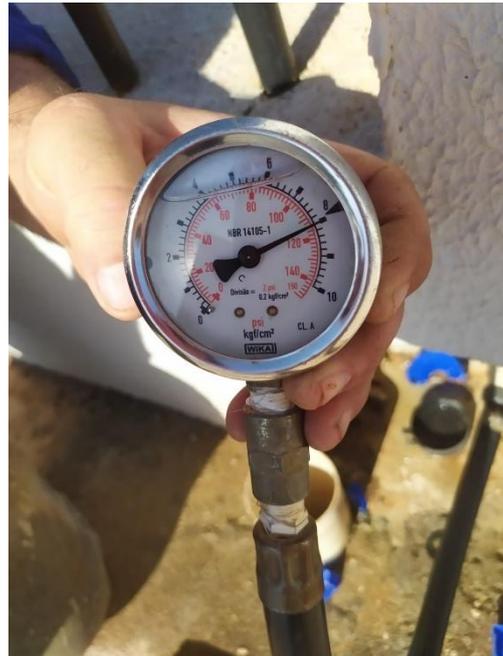
Foto 178 – Medida de pressão P01 (82,6 m.c.a)

NÃO CONFORMIDADES	REFERÊNCIA LEGAL	SITUAÇÃO		REGISTRO
		NÃO CORRIGIDO	CORRIGIDO	
Não há cadastro técnico / projeto	NBR 12218/1994	✓		
Não há válvulas de manobra para setorização	NBR 12218/1994	✓		
Não há válvulas de descarga nas pontas de rede	Art. 5.10 da NBR 12218/1994	✓		
Sem limpeza e desinfecção da rede (deve ser com laudo)	NBR 12218/1994 e GM/SM 888/2021	✓		
Não há controle de redução de perdas	Lei 14.026/2022	✓		
Pressão no ponto de fornecimento de água em desacordo com os limites mínimo dinâmico (10 mca) e máximo estático (50 mca)	Art 5.4 da NBR 12218/1994 e art 25 da GM/SM 888/2021	✓		Foto 178

- É necessário instalar válvula redutora de pressão nos locais onde pressão for superior a 50 m.c.a (Ponto 01);
- Trocar hidrômetros com mais de cinco anos de uso (Foto 179).

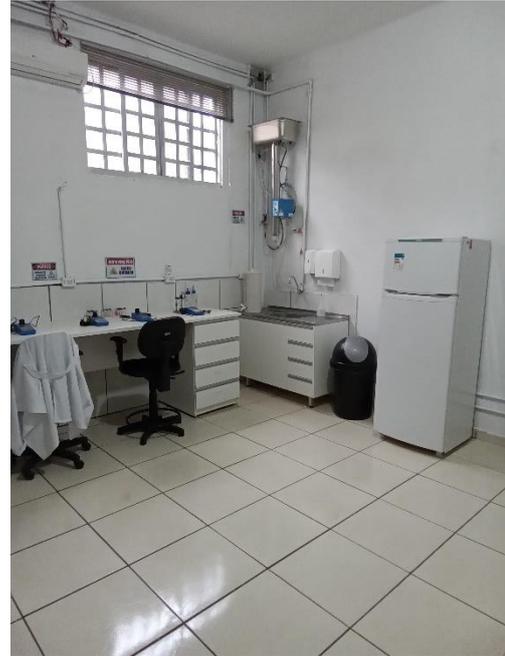
Foto 184 – Laboratório SAEMA

NÃO CONFORMIDADES	REFERÊNCIA LEGAL	SITUAÇÃO		REGISTRO
		NÃO CORRIGIDO	CORRIGIDO	
O laboratório não segue NBR ISO/IEC 17025	NBR ISO/IEC 17025?	✓		
Condições inadequadas de higiene e limpeza do laboratório	NBR 13035/1993 e Art. 5.20 da NBR 12216/1992		✓	Foto 184
As condições de limpeza não são boas	Normas e procedimentos técnicos pertinentes		✓	Foto 184
Não existem fardamentos e EPIs (luva, avental, etc.) adequados para uso dos funcionários	NR 15 e Art. 5.18.4 da NBR 13035/1993		✓	Foto 193 e 194

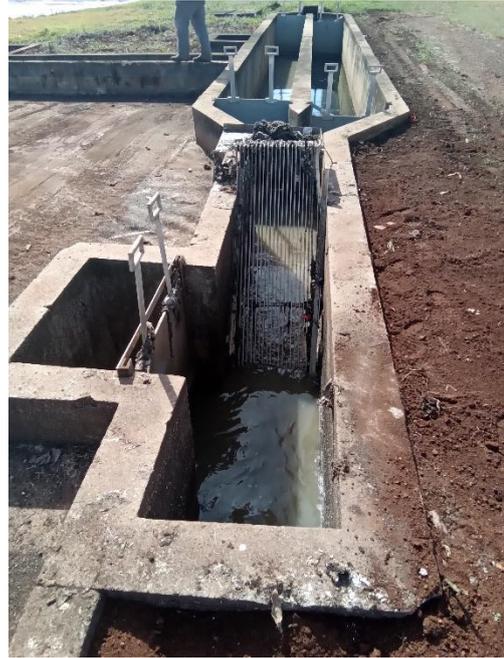
Foto 196 – Gradeamento

Inexistência do projeto da ETE	NBR 12209/1922	✓		Não identificado
Ausência de EPIs para os operadores (óculos, luvas, etc.)	NR 15 e art. 5.18.4 da NBR		✓	Identificado em uso pelo operadores
Existência de vazamentos aparentes	Art. 2º, XI da Lei Federal 11.445/07		✓	Foto 196
Presença de materiais flutuantes no lançamento, em desacordo com CONAMA 430/2011	CONAMA 430/2015		✓	Foto 200
Ausência de manutenção, limpeza, conservação e limpeza	Normas e procedimentos técnicos pertinentes		✓	Fotos 195 a 201 (melhorias na manutenção)
MEDIDOR DE VAZÃO	REFERÊNCIA LEGAL	SITUAÇÃO		REGISTRO
		NÃO CORRIGIDO	CORRIGIDO	
Inexistência de medidor de vazão na saída	NBR 12209/1992	✓		
Sem controle das vazões medidas (frequência)	NBR 12209/1992	✓		
LAGOA ANAERÓBIA	REFERÊNCIA LEGAL	SITUAÇÃO		REGISTRO
		NÃO CORRIGIDO	CORRIGIDO	
Levantamento de lodo na lagoa ou manchas na superfície	NBR 12209/1992	✓		Foto 199 (Gramma)
LAGOA FACULTATIVA	REFERÊNCIA LEGAL	SITUAÇÃO		REGISTRO

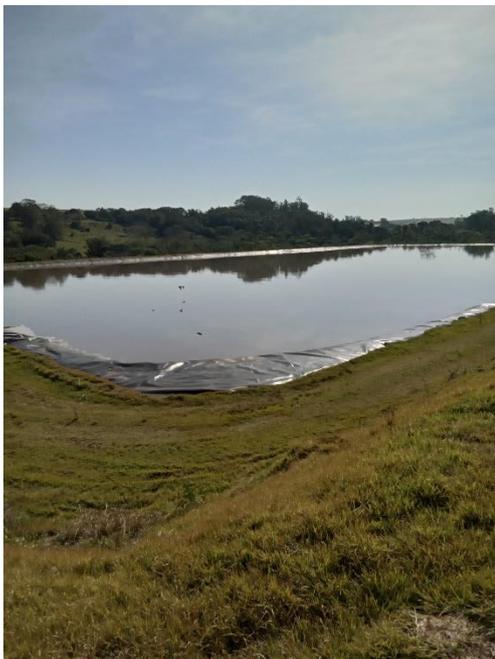
Foto 200 – Lagoa facultativa

NÃO CORRIGIDO	CORRIGIDO	
Há levantamento de lodo na lagoa ou manchas na superfície	NBR 12209/1992		✓	Fotos 200 e 201

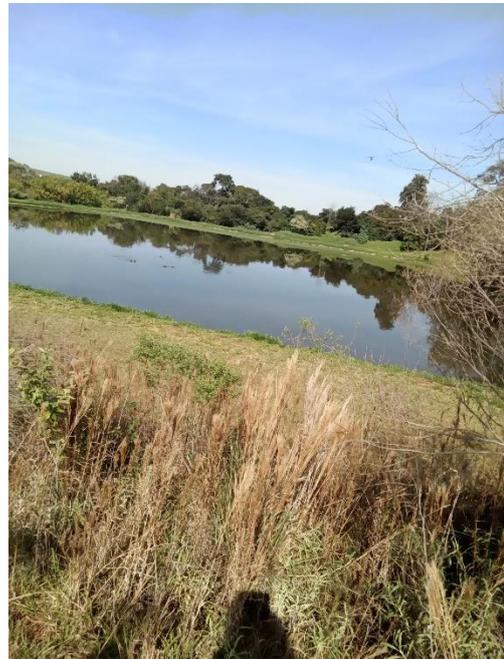
Foto 209 – Lagoa facultativa

NÃO CORRIGIDO	CORRIGIDO	
Há levantamento de lodo na lagoa ou manchas na superfície	NBR 12209/1992		✓	Foto 209 e 211
Dispositivo de saída da lagoa não está afogado	NBR 12209/1992	✓		Não identificado

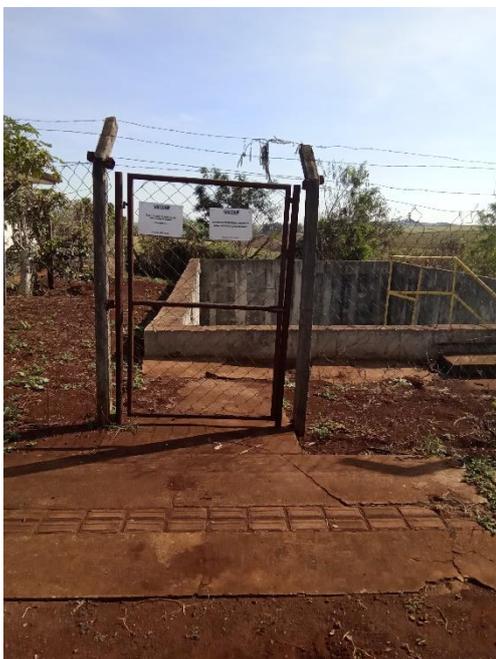
Foto 220 – Acesso ETE

NÃO CONFORMIDADES GERAL	REFERÊNCIA LEGAL	SITUAÇÃO		REGISTRO
		NÃO CORRIGIDO	CORRIGIDO	
Ausência de licença de operação ou licença de operação vencida	Resolução CEMA 107/2020	✓		Não identificado
Ausência de outorga de lançamento de efluente ou outorga vencida	Resolução CEMA 107/2020	✓		Não identificado
Sem licença do IAP (DCP) ou fora da validade	Resolução CEMA 70/2009		✓	Anexo 14
A área não é iluminada	Normas e procedimentos técnicos	✓		Não identificado
A área não é sinalizada identificando a ETE	Art. 2º, XI da Lei Federal 11.445/07		✓	Foto 220
A área não está devidamente cercada	Art. 2º, XI da Lei Federal 11.445/07		✓	Foto 220
As estruturas não estão em bom estado de conservação	NBR 5674/1999	✓		Não identificado

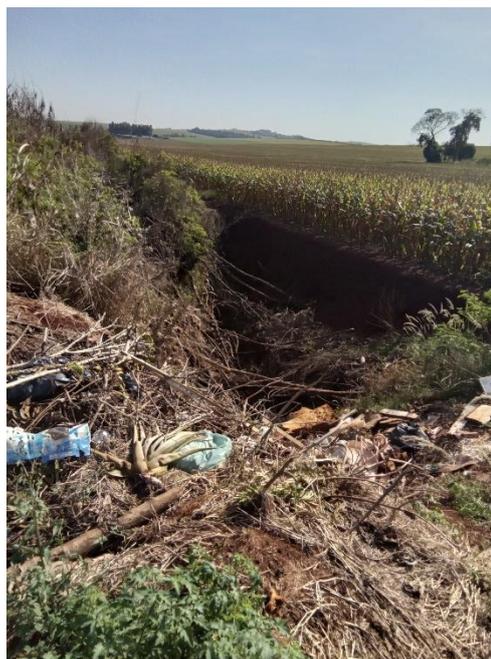
Foto 223 – Erosão ao lado ETE Damasceno

Nota: erosão em terreno ao lado da ETE pode danificar estrutura.

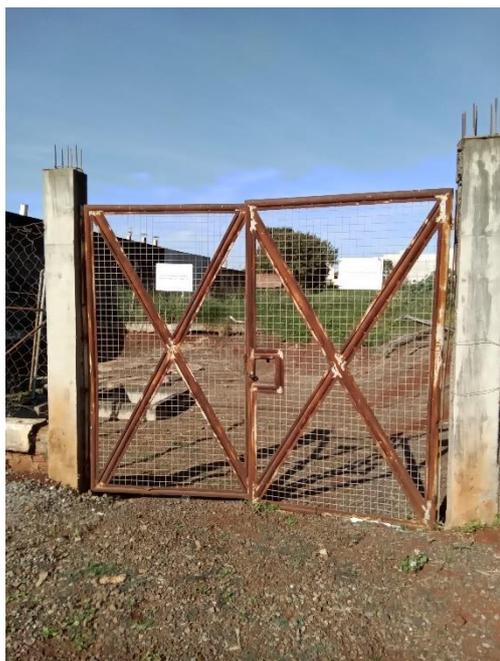
Foto 224 – Acesso EEE Residenciais

NÃO CONFORMIDADES	REFERÊNCIA LEGAL	SITUAÇÃO		REGISTRO
		NÃO CORRIGIDO	CORRIGIDO	
A área não é isolada (com perímetro de segurança contra acesso de pessoas não autorizadas e animais)	Art. 2º, XI da Lei Federal 11.445/07	✓		Foto 224 (isolamento danificado nos fundos)
A área não é iluminada	Art 5.13 da NBR 12208/1992	✓		Não identificado
Não existe projeto da estação elevatória de esgoto	NBR 12208/1992	✓		Não identificado
Ausência de extintor de incêndio	Art. 10.9 da NR 10, art. 23.1 da NR 23 e art. 5.2.1.1 da NPT 021/2014 do Corpo de Bombeiros do Paraná	✓		Não identificado

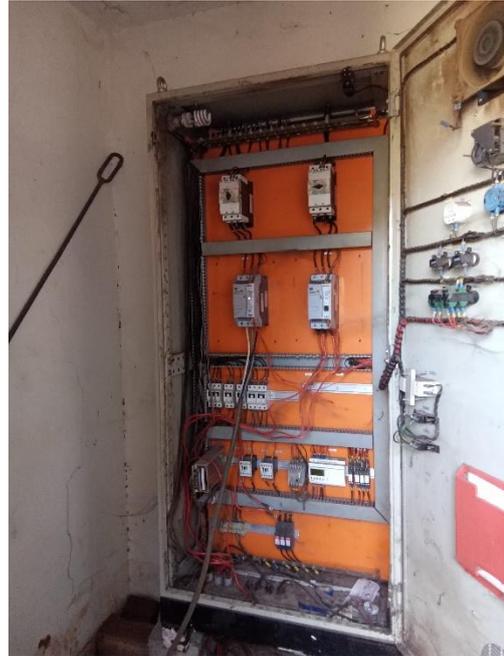
Há sinais de vazamento na estação	Art. 2º, XI da Lei Federal 11.445/07		✓	Sem indícios de vazamentos
As instalações não estão em bom estado de conservação	NBR 5674/1999	✓		Não identificado
As instalações elétricas não são adequadas	NBR 5410/1997 e NBR 5410/1997	✓		Foto 227 e 228
As instalações elétricas não estão em bom estado de conservação	NBR 5410/1997 e NBR 5410/1997	✓		Foto 227 e 228
Sem registros das manutenções realizadas no quadro e demais itens pertencentes a parte elétrica	NBR 5419/2001 e NBR 5410/1997	✓		Não identificado
Sem diagrama unifilar atualizado no quadro com especificações do sistema de aterramento	Art. 10.2.3 da NR10 e art. 6.4 da NBR 5419/2001	✓		Não identificado
Sem registros de manutenções na casa de comando	NBR 15.575/2021	✓		Não identificado
Inexistência de Relatório Operacional	Item 3.1.3 do Manual de Fiscalização ORCIPAR	✓		Não identificado
Ausência de manutenção, limpeza, conservação e segurança	Normas e procedimentos Técnicos pertinentes	✓		Não identificado

Foto 227 – Quadro de comando aberto

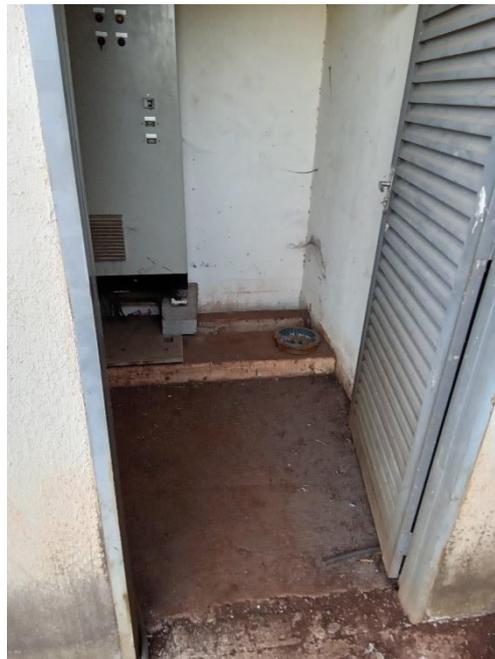
Foto 228 – Situação casa de comando

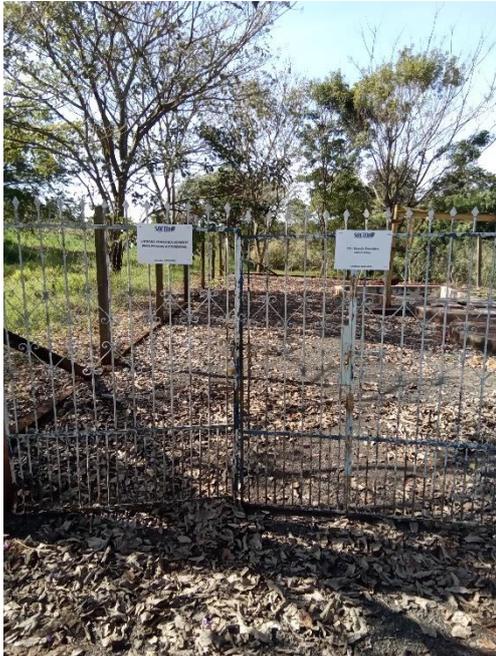
Foto 229 – Acesso EEE Jardim Itália

NÃO CONFORMIDADES	REFERÊNCIA LEGAL	SITUAÇÃO		REGISTRO
		NÃO CORRIGIDO	CORRIGIDO	
A área não é isolada (com perímetro de segurança contra acesso de pessoas não autorizadas e animais)	Art. 2º, XI da Lei Federal 11.445/07		✓	Foto 229
A área não é sinalizada identificando o seu uso	Art. 2º, XI da Lei Federal 11.445/07		✓	Foto 229
A área não é iluminada	Art 5.13 da NBR 12208/1992	✓		Não identificado
Não existe projeto da estação elevatória de esgoto	NBR 12208/1992	✓		Não identificado
Gradeamento grosseiro em condições inadequadas de operação	Art. 5.3 da NBR 12208/1992	✓		Foto 230
Ausência de extintor de incêndio	Art. 10.9 da NR 10, art. 23.1 da NR 23 e art. 5.2.1.1 da NPT 021/2014 do Corpo de Bombeiros do Paraná	✓		Não identificado
As instalações não estão em bom estado de conservação	NBR 5674/1999	✓		Não identificado
As instalações elétricas não são adequadas	NBR 5410/1997 e NBR 5410/1997	✓		Foto 234
As instalações elétricas não estão em bom estado de conservação	NBR 5410/1997 e NBR 5410/1997	✓		Foto 234

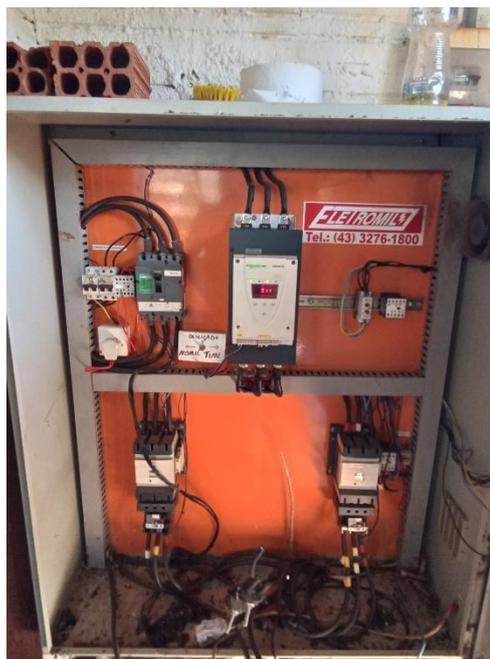
Foto 234 – Quadro de comando aberto

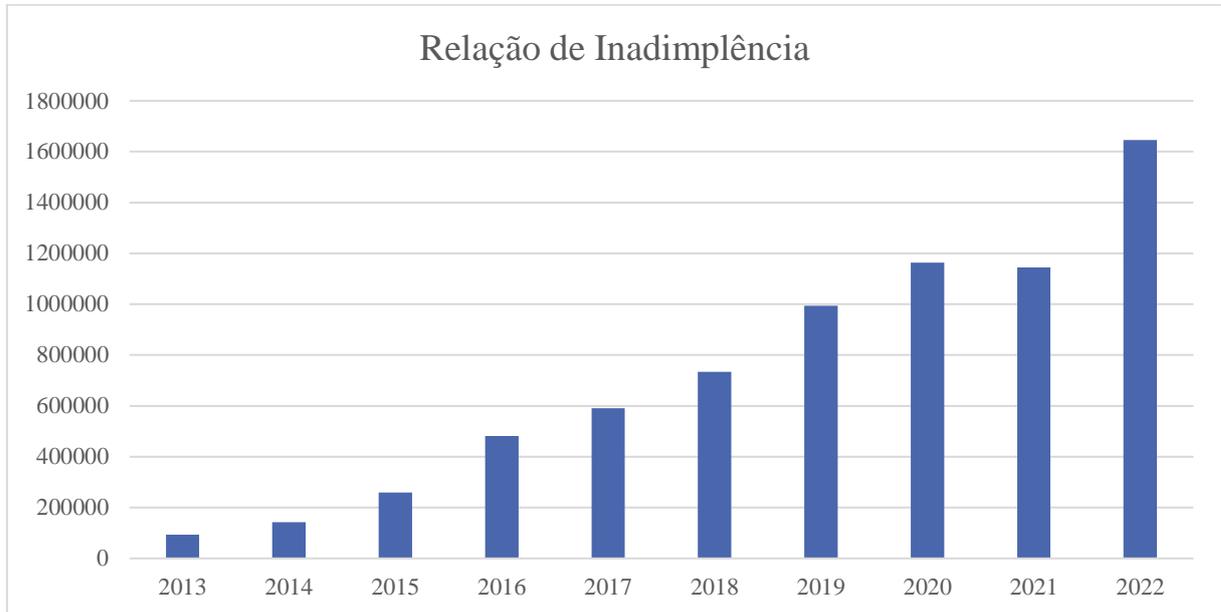
Figura 04 –Relação de inadimplência dos últimos 10 anos

Para prestação de qualidade dos serviços de água e esgoto, é indispensável uma organização administrativa e operacional. Analisando o gráfico abaixo (Figura 04 - Relação de inadimplência dos últimos 10 anos), é possível constatar que houve uma evolução de inadimplência ano a ano. É condição imprescindível de eficiência e de combate à renúncia de renda o esforço para que haja uma diminuição na inadimplência no SAMAE. De fato, o combate à inadimplência é crucial para a observância à legalidade, conforme prevista no art. 22, IV da Lei nº 11.445, de 2007, com a redação alterada pela Lei nº 14.026, de 2020, posto que é objetivo da regulação “definir tarifas que assegurem tanto o equilíbrio econômico-financeiro dos contratos quanto a modicidade tarifária, por mecanismos que gerem eficiência e eficácia dos serviços e que permitam o compartilhamento dos ganhos de produtividade com os usuários” (grifo nosso).

Portanto, recomendamos ao prestador que haja um plano de ação para combate à inadimplência, realização de cortes e inscrição de devedores em entidades de títulos e protesto, promovendo-se ainda, em sendo o caso, a inscrição dos débitos em dívida ativa com a posterior cobrança judicial.
