**RELATÓRIO TÉCNICO DE FISCALIZAÇÃO DE
ACOMPANHAMENTO**

Nº 32/2023

**Serviço Municipal de Água e Esgoto de
Boa Ventura de São Roque - SAMAE**

**MARINGÁ - PR
DEZEMBRO/2023**

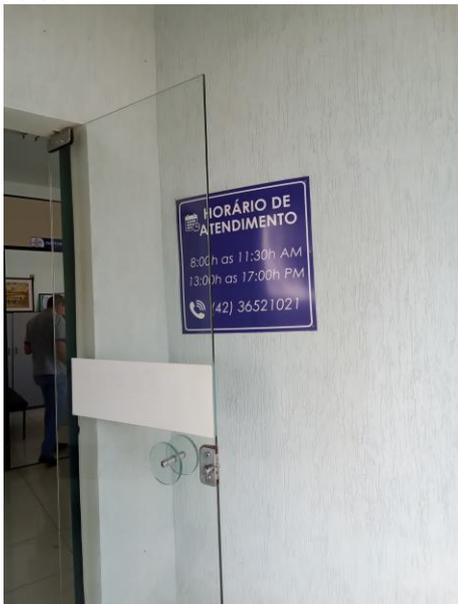
Foto 4 - Atendimento

Não dispor de estrutura adequada de atendimento aos usuários	Art. 5º, caput, X da Lei Federal nº 13.460/2017	✓		Fotos 1, 2, 4 e 5
Não dispor de atendimento preferencial	Art. 5º, caput, III da Lei Federal nº 13.460/2017		✓	Não identificado
Não disponibilizar manual ou regulamento de prestação dos serviços no atendimento ao usuário	Art. 6º, caput, VI da Lei Federal nº 13.460/2017		✓	Não identificado no atendimento
Não dar publicidade da tabela de preços públicos	Art. 6º, caput, VI da Lei Federal nº 13.460/2017	✓		Foto 7
Não realizar aferição de hidrômetros	Conforme regulamento aplicável ao prestador		✓	Não identificado
Não possuir dispositivos para identificação de duplicidade de pagamentos	Conforme regulamento aplicável ao prestador	✓		Sistema de faturamento identifica e realiza ressarcimento na próxima fatura
Não dar publicidade sobre interrupções programadas	Art. 17, §2º do Decreto Federal nº 7.217/2010	✓		Redes sociais e grupo WhatsApp da cidade

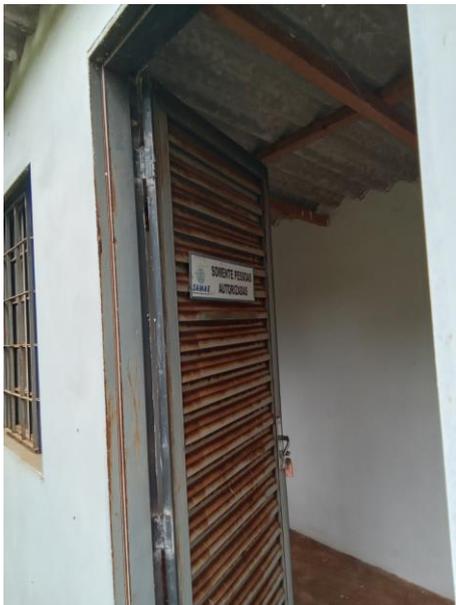
Foto 19 – Entrada casa de comando

As instalações não estão em bom estado de conservação	NBR 5674/1999		✓	Foto 20 e 23
Ausência de extintor	Art. 10.9 da NR 10, art 23.1 da NR 23 e Art 5.2.1.1 da NPT 021/2014 do Corpo de Bombeiros do Paraná	✓		Fotos 24 e 25
Ausência de tomada de água para coleta de água bruta	Art. 4.2 da NBR 12.212/1992		✓	Foto 19
Ausência de macromedidor	Art 4.2 da NBR da NBR 12.212/1992		✓	Foto 19
As instalações elétricas não são adequadas	NBR 5410/1997 e NBR 5410/1997		✓	Fotos 21 e 22 (quadro novo, necessário adequar fios soltos)
As instalações elétricas não estão em bom estado de conservação	NBR 5410/1997 e NBR 5410/1997	✓		Fotos 21 e 22
Inexistência de registros das manutenções realizadas no quadro e demais itens pertencentes a parte elétrica	NBR 5419/2001 e NBR 5410/1997		✓	Não identificado
Inexistência de diagrama unifilar atualizado no quadro com especificações do sistema de aterramento	Art 10.2.3 da NR10 e art 6.4 da NBR 5419/2001		✓	Foto 22

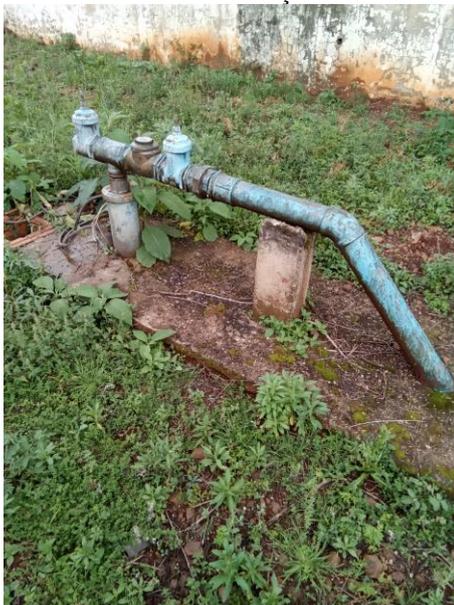
Foto 27 – Poço 1

Ausência de extintor	Art. 10.9 da NR 10, art 23.1 da NR 23 e Art 5.2.1.1 da NPT 021/2014 do Corpo de Bombeiros do Paraná	✓		Foto 32
Ausência de tomada de água para coleta de água bruta	Art. 4.2 da NBR 12.212/1992		✓	Foto 27 e 28
Ausência de macromedidor	Art 4.2 da NBR da NBR 12.212/1992		✓	Foto 27 e 28
As instalações elétricas não são adequadas	NBR 5410/1997 e NBR 5410/1997		✓	Fotos 30 e 31
As instalações elétricas não estão em bom estado de conservação	NBR 5410/1997 e NBR 5410/1997		✓	Fotos 30 e 31
Inexistência de registros das manutenções realizadas no quadro e demais itens pertencentes a parte elétrica	NBR 5419/2001 e NBR 5410/1997		✓	Não identificado
Inexistência de diagrama unifilar atualizado no quadro com especificações do sistema de aterramento	Art 10.2.3 da NR10 e art 6.4 da NBR 5419/2001		✓	Não identificado
Ausência de manutenção, limpeza, conservação e segurança	Normas e procedimentos técnicos pertinentes		✓	Fotos 30 e 31

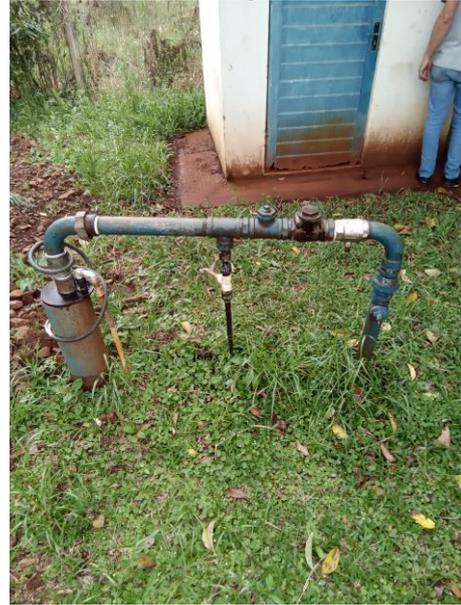
Foto 34 – Poço vila rural

POÇO VILA RURAL				
NÃO CONFORMIDADES	REFERÊNCIA LEGAL	SITUAÇÃO		SITUAÇÃO
		CORRIGIDO	NÃO CORRIGIDO	
A área não está devidamente cercada	Art. 2º, XI da Lei Federal 11.445/07	✓		Foto 34
As instalações não estão em bom estado de conservação	NBR 5674/1999	✓		Fotos 37 e 38

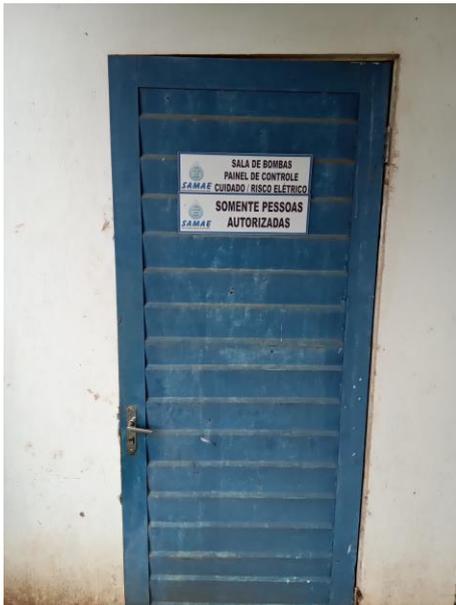
Foto 35 – Casa de comando

Ausência de extintor	Art. 10.9 da NR 10, art 23.1 da NR 23 e Art 5.2.1.1 da NPT 021/2014 do Corpo de Bombeiros do Paraná	✓		Foto 39
Ausência de macromedidor	Art 4.2 da NBR da NBR 12.212/1992		✓	Foto 35
As instalações elétricas não são adequadas	NBR 5410/1997 e NBR 5410/1997		✓	Fotos 37 e 38 (fios soltos)
As instalações elétricas não estão em bom estado de conservação	NBR 5410/1997 e NBR 5410/1997	✓		Fotos 37 e 38
Inexistência de registros das manutenções realizadas no quadro e demais itens pertencentes a parte elétrica	NBR 5419/2001 e NBR 5410/1997		✓	Não identificado
Inexistência de diagrama unifilar atualizado no quadro com especificações do sistema de aterramento	Art 10.2.3 da NR10 e art 6.4 da NBR 5419/2001		✓	Não identificado
Ausência de manutenção, limpeza, conservação e segurança	Normas e procedimentos técnicos pertinentes	✓		Fotos 37, 38 e 39
Inexistência de Relatório Operacional	Item 3.1.3 Manual de Fiscalização ORCIPAR		✓	Não identificado

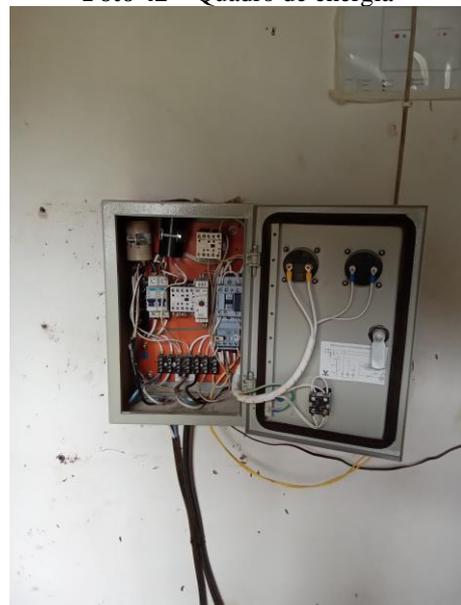
Foto 42 – Quadro de energia

Inexistência de diagrama unifilar atualizado no quadro com especificações do sistema de aterramento	Art 10.2.3 da NR10 e art 6.4 da NBR 5419/2001		✓	Não identificado
As instalações não estão em bom estado de conservação.	NBR 5674/1999		✓	Fotos 40 e 42
Falta de registros de manutenções na casa de comando	NBR 15.575/2021		✓	Não identificado
Ausência de manutenção, limpeza, conservação e segurança	Normas e procedimentos técnicos pertinentes		✓	Foto 40 (Necessária roçada e manutenção do cercamento e casa de comando)
Inexistência de Relatório Operacional	Item 3.1.3 Manual de Fiscalização ORCIPAR		✓	Não identificado
Ausência de medição de nível	Art 4.2 da NBR da NBR 12.212/1992		✓	Não identificado
A área da laje de proteção é inferior a 1 m ²	NBR 12.244/2006		✓	Foto 41
Inexistência de horímetro em funcionamento	NBR 12.212/1992		✓	Não identificado
Não é realizada limpeza periódica do poço	NBR 12.212/1992		✓	Não identificado

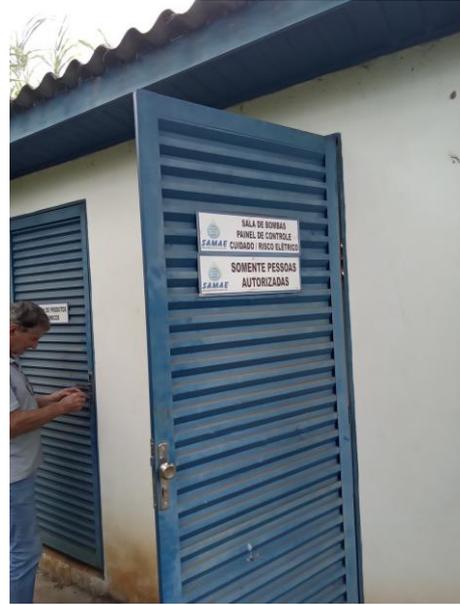
Foto 48 – Casa de comando

POCO RIO TIGRE				
NÃO CONFORMIDADES	REFERÊNCIA LEGAL	SITUAÇÃO		REGISTRO
		CORRIGIDO	NÃO CORRIGIDO	
Ausência de extintor	Art. 10.9 da NR 10, art 23.1 da NR 23 e Art 5.2.1.1 da NPT 021/2014 do Corpo de Bombeiros do Paraná	✓		Fotos 50 e 51
Ausência de macromedidor	Art 4.2 da NBR da NBR 12.212/1992		✓	Foto 48
As instalações elétricas não são adequadas	NBR 5410/1997 e NBR 5410/1997		✓	Fotos 53 e 54
As instalações elétricas não estão em bom estado de conservação	NBR 5410/1997 e NBR 5410/1997		✓	Fotos 53 e 54
Inexistência de registros das manutenções realizadas no quadro e demais itens pertencentes a parte elétrica	NBR 5419/2001 e NBR 5410/1997		✓	Não identificado
Inexistência de diagrama unifilar atualizado no quadro com especificações do sistema de aterramento	Art 10.2.3 da NR10 e art 6.4 da NBR 5419/2001		✓	Não identificado
Falta de registros de manutenções na casa de comando	NBR 15.575/2021		✓	Não identificado

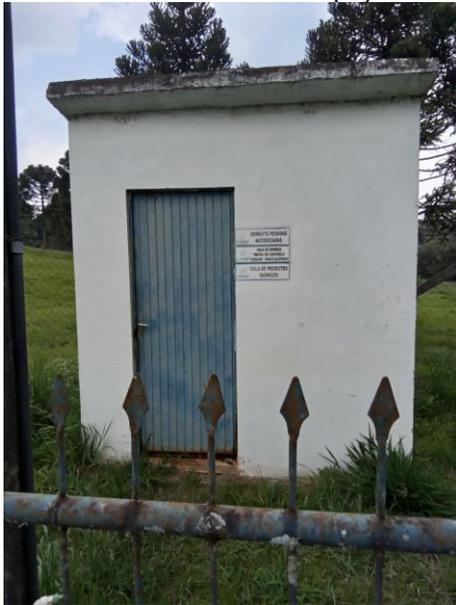
Foto 56 – Casa de comando poço sítio

POÇO SÍTIO				
NÃO CONFORMIDADES	REFERÊNCIA LEGAL	SITUAÇÃO		REGISTRO
		CORRIGIDO	NÃO CORRIGIDO	
As instalações não estão em bom estado de conservação	NBR 5674/1999		✓	Fotos 55 e 56

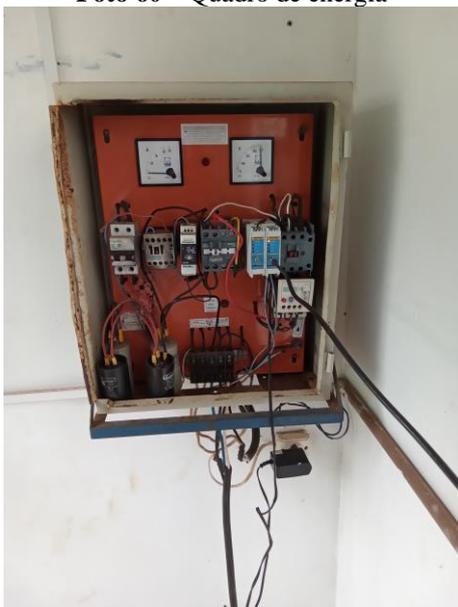
Foto 60 – Quadro de energia

Ausência de extintor	Art. 10.9 da NR 10, art 23.1 da NR 23 e Art 5.2.1.1 da NPT 021/2014 do Corpo de Bombeiros do Paraná	✓		Fotos 59 e 60
Ausência de macromedidor	Art 4.2 da NBR da NBR 12.212/1992		✓	Foto 58
As instalações elétricas não são adequadas	NBR 5410/1997 e NBR 5410/1997		✓	Fotos 61 e 62 (quadro sem porta de fechamento)
As instalações elétricas não estão em bom estado de conservação	NBR 5410/1997 e NBR 5410/1997		✓	Fotos 61 e 62 (quadro exposto)
Inexistência de registros das manutenções realizadas no quadro e demais itens pertencentes a parte elétrica	NBR 5419/2001 e NBR 5410/1997		✓	Não identificado
Inexistência de diagrama unifilar atualizado no quadro com especificações do sistema de aterramento	Art 10.2.3 da NR10 e art 6.4 da NBR 5419/2001		✓	Não identificado
Inexistência de Relatório Operacional	Ítem 3.1.3 Manual de Fiscalização ORCIPAR		✓	Não identificado
Ausência de medição de nível	Art 4.2 da NBR da NBR 12.212/1992		✓	Não identificado

- Deve ser realizado aterramento dos quadros de energia (NR 10);
- Colocar tela mosquiteira nas aberturas (recomenda deixar com tijolos vazados as aberturas para iluminação e ventilação);
- Realizar pintura do chão ou piso cerâmico para facilitar limpeza do local.

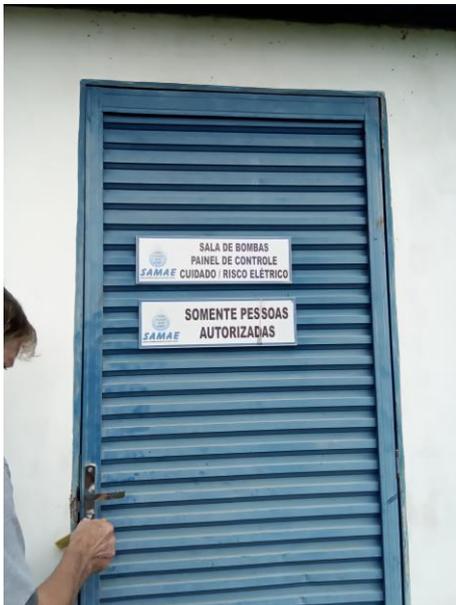
Foto 64 – Casa de comando

POÇO TERRA SANTA				
NÃO CONFORMIDADES	REFERÊNCIA LEGAL	SITUAÇÃO		REGISTRO
		CORRIGIDO	NÃO CORRIGIDO	
As instalações não estão em bom estado de conservação	NBR 5674/1999		✓	Fotos 63, 64 e 70

Ausência de extintor	Art. 10.9 da NR 10, art 23.1 da NR 23 e Art 5.2.1.1 da NPT 021/2014 do Corpo de Bombeiros do Paraná	✓		Fotos 66 e 67
Ausência de macromedidor	Art 4.2 da NBR da NBR 12.212/1992		✓	Foto 64
As instalações elétricas não são adequadas	NBR 5410/1997 e NBR 5410/1997		✓	Foto 70 (fios soltos)
As instalações elétricas não estão em bom estado de conservação	NBR 5410/1997 e NBR 5410/1997	✓		Foto 69
Inexistência de registros das manutenções realizadas no quadro e demais itens pertencentes a parte elétrica	NBR 5419/2001 e NBR 5410/1997		✓	Não identificado
Inexistência de diagrama unifilar atualizado no quadro com especificações do sistema de aterramento	Art 10.2.3 da NR10 e art 6.4 da NBR 5419/2001		✓	Foto 69
Inexistência de Relatório Operacional	Item 3.1.3 Manual de Fiscalização ORCIPAR		✓	Não identificado
Ausência de medição de nível	Art 4.2 da NBR da NBR 12.212/1992		✓	Não identificado

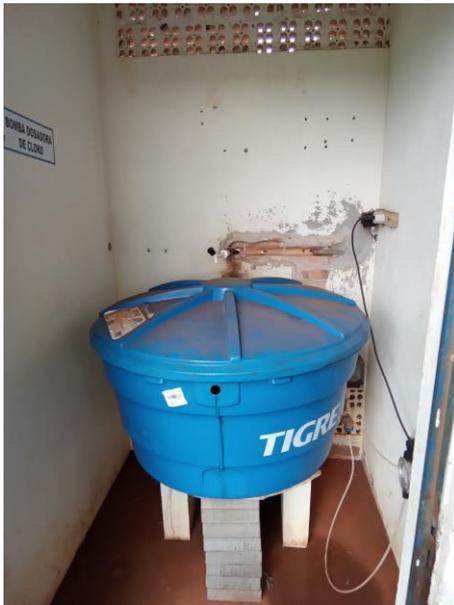
Foto 74 – UTA Vila Rural

NÃO CONFORMIDADES		CORRIGIDO	NÃO CORRIGIDO	
Ausência de manutenção, limpeza, conservação e segurança	Normas e procedimentos técnicos pertinentes	✓		Foto 74
Ausência de EPIs para os operadores (óculos, luvas, etc.)	NR 15 e Art. 5.18.4 da NBR 13035/1993		✓	Não identificado
Inexistência de Relatório Operacional	Item 3.1.3 Manual de Fiscalização ORCISPAR		✓	Não identificado
UTA RIO DO TIGRE				
NÃO CONFORMIDADES	REFERÊNCIA LEGAL	SITUAÇÃO		REGISTRO
		CORRIGIDO	NÃO CORRIGIDO	
Ausência de EPIs para os operadores (óculos, luvas, etc.)	NR 15 e Art. 5.18.4 da NBR 13035/1993		✓	Não identificado
Inexistência de Relatório Operacional	Item 3.1.3 Manual de Fiscalização ORCISPAR		✓	Não identificado
UTA SÍTIO				
NÃO CONFORMIDADES	REFERÊNCIA LEGAL	SITUAÇÃO		REGISTRO
		CORRIGIDO	NÃO CORRIGIDO	
Ausência de EPIs para os operadores (óculos, luvas, etc.)	NR 15 e Art. 5.18.4 da NBR 13035/1993		✓	Não identificado
Inexistência de Relatório Operacional	Item 3.1.3 Manual de Fiscalização ORCISPAR		✓	Não identificado

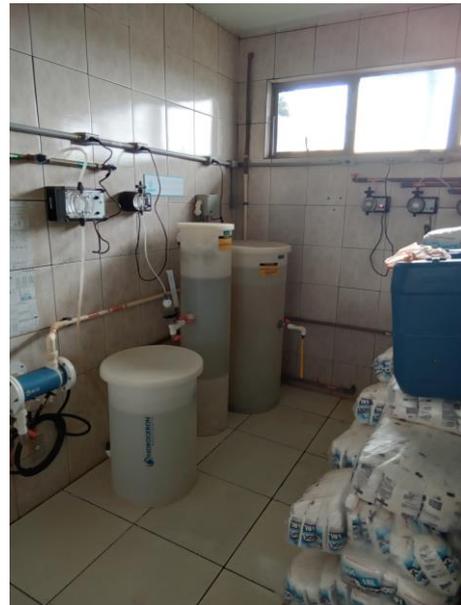
Foto 75 – UTA Sede

NÃO CONFORMIDADES	REFERÊNCIA LEGAL	SITUAÇÃO		REGISTRO
		CORRIGIDO	NÃO CORRIGIDO	
As condições de limpeza não são boas	Normas e procedimentos técnicos pertinentes	✓		Foto 75
Ausência de manutenção, limpeza, conservação e segurança	Normas e procedimentos técnicos pertinentes		✓	Foto 75
Ausência de EPIs para os operadores (óculos, luvas, etc.)	NR 15 e Art. 5.18.4 da NBR 13035/1993		✓	Não identificado
Inexistência de Relatório Operacional	Item 3.1.3 Manual de Fiscalização ORCISPAR		✓	Não identificado
UTA CRISTO REI				
	REFERÊNCIA LEGAL	SITUAÇÃO		REGISTRO

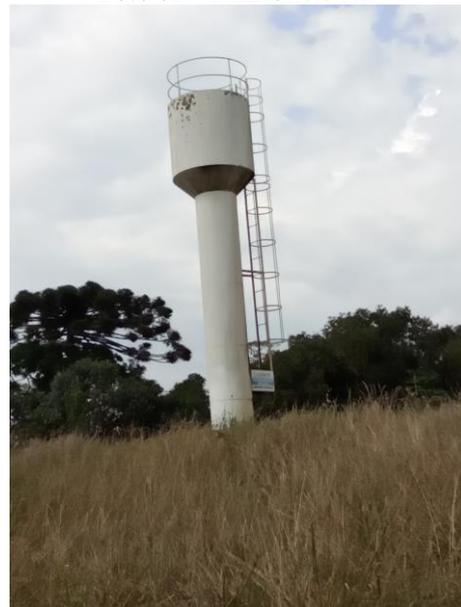
Foto 85 – REL Cristo Rei

Inexistência de para-raios em reservatórios elevados	Art. 5.16.7 da NBR 12217/1994		✓	Foto 85
Existência de locais sem guarda-corpos ou escadas ou em situação inadequada	Art. 5.16 da NBR 12217/1994	✓		Foto 85
Não há macromedição (saída e/ou entrada)	Art. 5.7 da NBR 12217/1994		✓	Não identificado
Limpeza (falta de roçada)	-			
REL SÍTIO				
NÃO CONFORMIDADES	REFERÊNCIA LEGAL	SITUAÇÃO		REGISTRO
		CORRIGIDO	NÃO CORRIGIDO	
A área não é isolada (perímetro de segurança)	Art. 5.16.8 da NBR 12217/1994		✓	Foto 83
A área não é sinalizada (identificando a finalidade)	Art. 2º da Lei Federal 11.445/07		✓	Foto 83
Existência de locais sem guarda-corpos ou escadas ou em situação inadequada	Art. 5.16 da NBR 12217/1994		✓	Foto 83

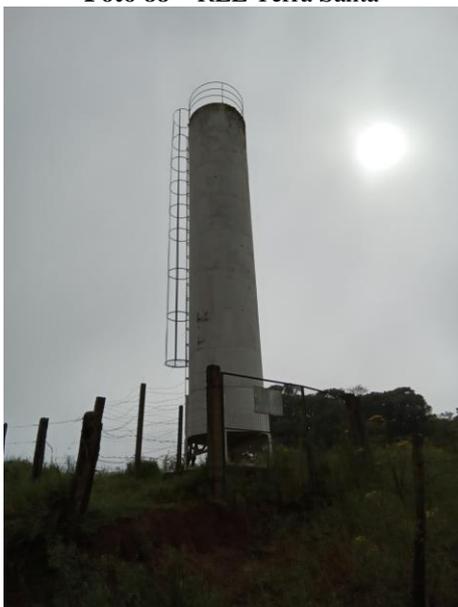
Foto 88 – REL Terra Santa

A área não é sinalizada (identificando a finalidade)	Art. 2º da Lei Federal 11.445/07		✓	Foto 88
Existência de locais sem guarda-corpos ou escadas ou em situação inadequada	Art. 5.16 da NBR 12217/1994		✓	Foto 88
Instalações não estão dentro das normas de segurança (escada/guarda corpo)	Art 5.16 da NBR 12217/1994		✓	Foto 88

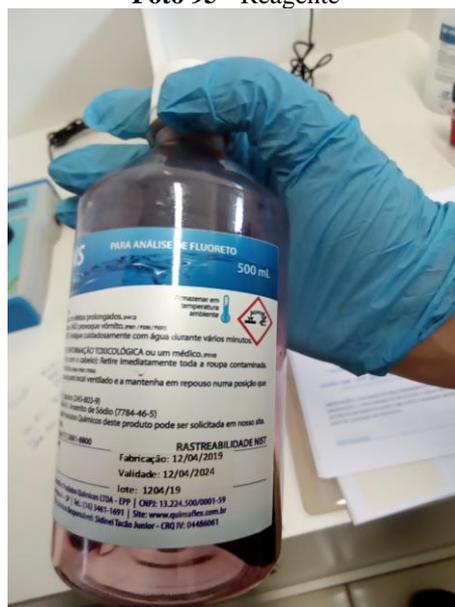
Foto 95 - Reagente

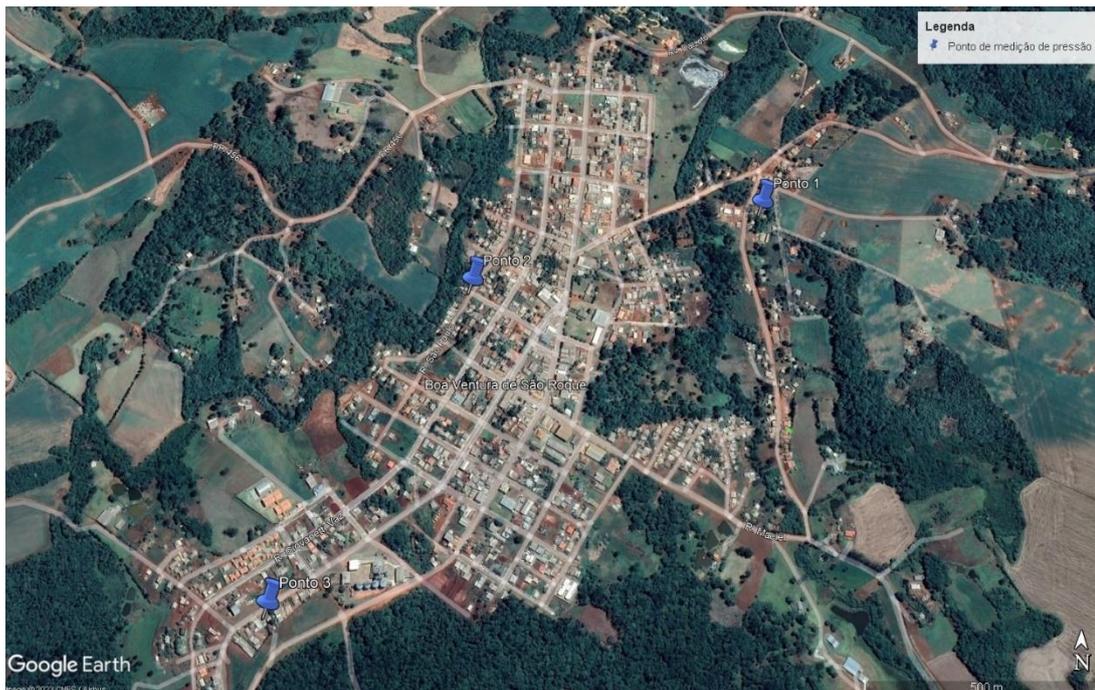
Figura 3 - Localização pontos de medição de pressão na rede (Fonte Google Earth 2023)

Pontos	Localização	Coordenadas		Pressão (m.c.a)
		Latitude	Longitude	
Ponto 01	Figura 03	-24.87768435	-51.53888796	51,80
Ponto 02	Figura 03	- 24.87946159	-51.54548198	39,20
Ponto 03	Figura 03	-24.88597858	-51.54946171	21,00

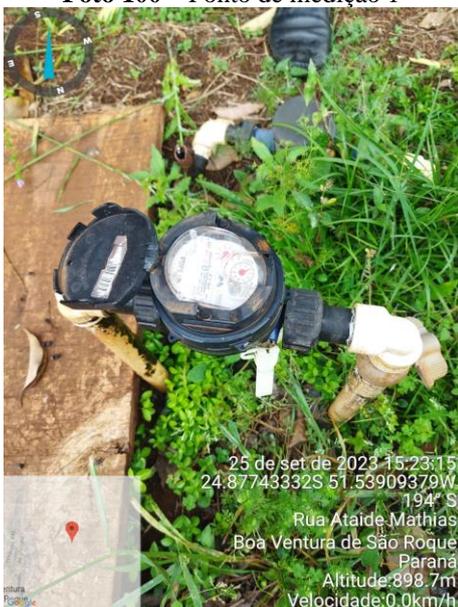
Foto 100 – Ponto de medição 1

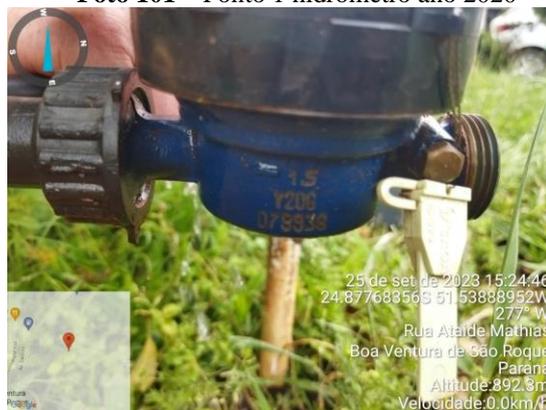
Foto 101 – Ponto 1 hidrômetro ano 2020

Nota: * Recomendação: substituir hidrômetros com mais de cinco anos de uso

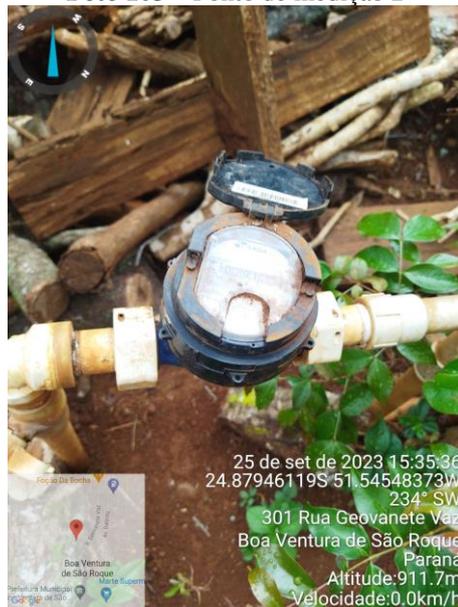
Foto 103 – Ponto de medição 2

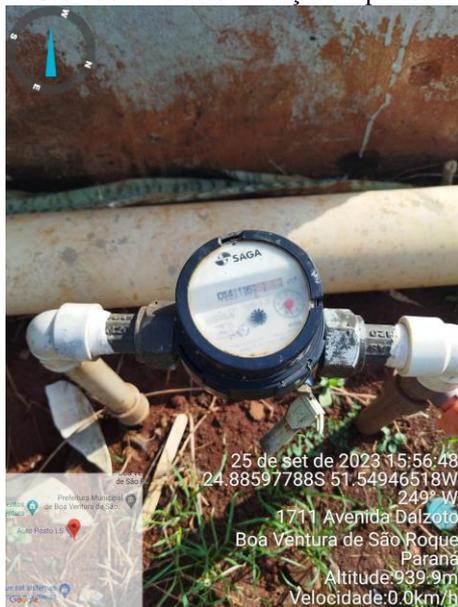
Foto 106 – Ponto 3 medição de pressão
