**RELATÓRIO TÉCNICO DE FISCALIZAÇÃO DE
ACOMPANHAMENTO**

Nº 35/2023

**Serviço de Abastecimento de Água de
Entre Rios do Oeste- SAER**

**MARINGÁ - PR
JANEIRO/2024**

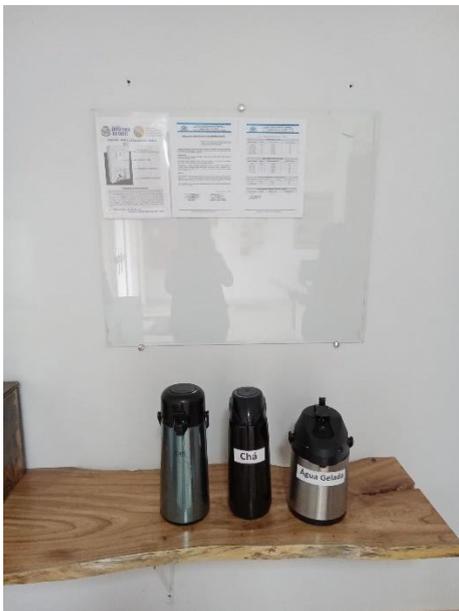
Foto 3 – Mural com informações

Não ocorre disponibilidade das informações básicas aos usuários	Art. 6º, caput, VI da Lei Federal nº 13.460/2017	<input checked="" type="checkbox"/>		Fotos 3 e 4

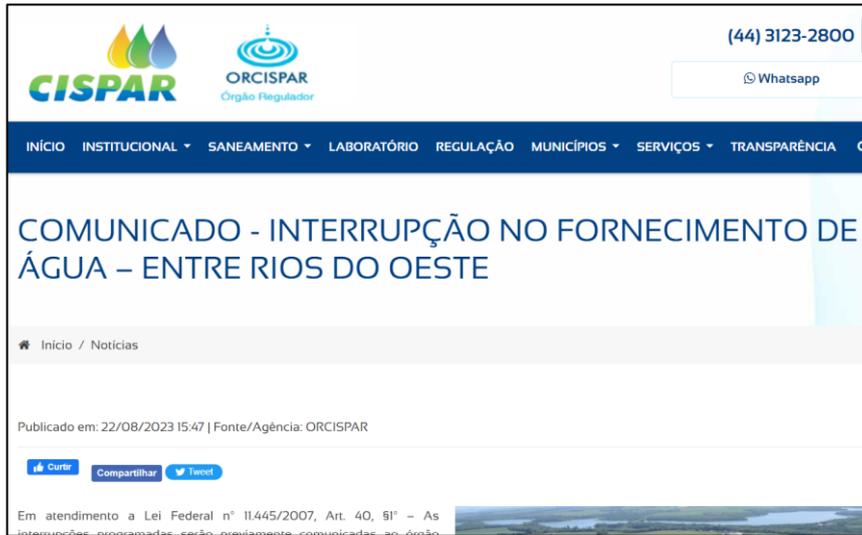
Foto 5 – Aviso para o ORCISPAR

Não comunicar ao ORCISPAR situações de emergência que possam ocasionar interrupção na prestação de serviços ou causem transtornos à população.	Art. 40, <i>caput</i> , I da Lei Federal nº 11.445/2007	<input checked="" type="checkbox"/>		Foto 5
PRESTAÇÃO DE SERVIÇOS				
NÃO CONFORMIDADES	REFERÊNCIA LEGAL	SITUAÇÃO		SITUAÇÃO
		CORRIGIDO	NÃO CORRIGIDO	
Inexistência de normas específicas para cada procedimento	Art. 6º, <i>caput</i> , VI da Lei Federal nº 13.460/2017	<input checked="" type="checkbox"/>		Regulamento Anexo 07 (detalhar)
Inexistência de procedimentos regulamentados em caso de indisponibilidade de leitura	Conforme regulamento aplicável ao prestador	<input checked="" type="checkbox"/>		Regulamento Anexo 07
PROGRAMAS PARA AFERIÇÃO E MANUTENÇÃO DE MICROMEDIDORES				
NÃO CONFORMIDADES	REFERÊNCIA LEGAL	SITUAÇÃO		PRAZO PARA ADEQUAÇÃO
		CORRIGIDO	NÃO CORRIGIDO	
Não há programa para aferição e manutenção de micromedidores	Conforme norma regulatória aplicável	<input checked="" type="checkbox"/>		Conforme solicitado Teste volumétrico – Foto 8

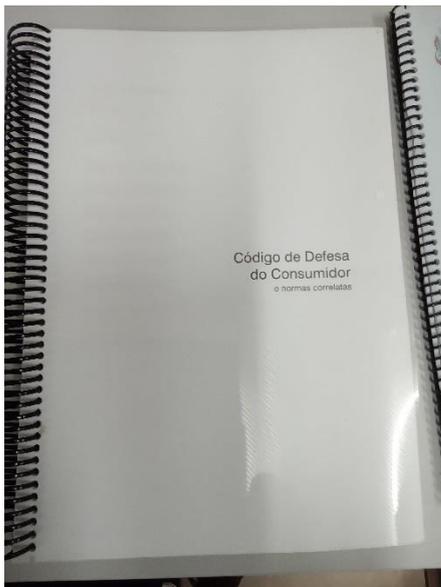
Foto 10 – Código de defesa do consumidor

Não manter o registro atualizado das reclamações e solicitações do usuário	Art. 6º, caput, III da Lei Federal nº 13.460/2017		<input checked="" type="checkbox"/>	Não identificado
Não dispor de atendimento telefônico gratuito aos usuários, durante 24 (vinte e quatro) horas por dia, 7 (sete) dias por semana	Art. 5º, caput, I da Lei Federal nº 13.460/2017	<input checked="" type="checkbox"/>		Foto 2
Não realizar a formalização (entrega) do Contrato de Prestação ao usuário	Conforme regulamento aplicável ao prestador		<input checked="" type="checkbox"/>	
Não realizar aferição de hidrômetros	Conforme regulamento aplicável ao prestador	<input checked="" type="checkbox"/>		Conforme solicitado, realização Teste volumétrico – Foto 8
Não oferecer opções de datas de vencimento da fatura	Conforme regulamento aplicável ao prestador	<input checked="" type="checkbox"/>		Mediante solicitação
Não disponibilizar Código de Defesa do Consumidor dos serviços no atendimento ao usuário	Art. 1º da Lei Federal nº 12.291/2010	<input checked="" type="checkbox"/>		Foto 10

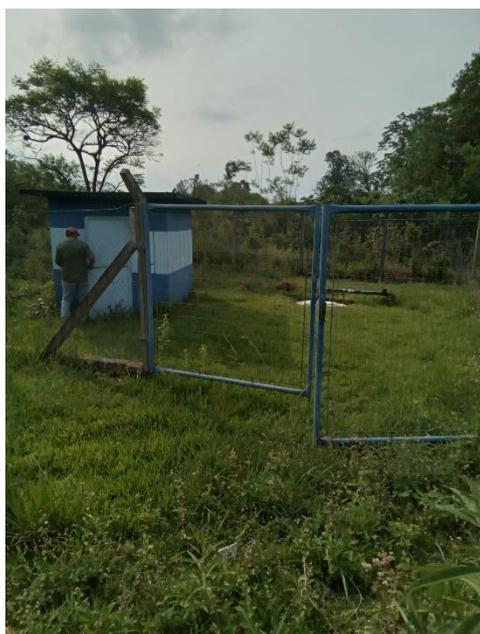
Foto 12 - Entrada do Poço 01

MANANCIAL SUBTERRÂNEO	REFERÊNCIA LEGAL	SITUAÇÃO		REGISTRO
		CORRIGIDO	NÃO CORRIGIDO	
A área não está devidamente cercada	Art. 2º, XI da Lei Federal 11.445/07		<input checked="" type="checkbox"/>	Fotos 12 e 13
Ausência de extintor	Art. 10.9 da NR 10, art 23.1 da NR 23 e Art 5.2.1.1 da NPT 021/2014 do Corpo de Bombeiros do Paraná		<input checked="" type="checkbox"/>	Não identificado
Ausência de identificação da área (conforme outorga IAT)	Art. 2º, XI da Lei Federal 11.445/07		<input checked="" type="checkbox"/>	Foto 12
Ausência de macromedidor	Art 4.2 da NBR da NBR 12.212/1992		<input checked="" type="checkbox"/>	Foto 14
As instalações elétricas não estão em bom estado de conservação	NBR 5410/1997 e NBR 5410/1997	<input checked="" type="checkbox"/>		Foto 16
Inexistência de registros das manutenções realizadas no quadro e demais itens pertencentes a parte elétrica	NBR 5419/2001 e NBR 5410/1997		<input checked="" type="checkbox"/>	Não identificado

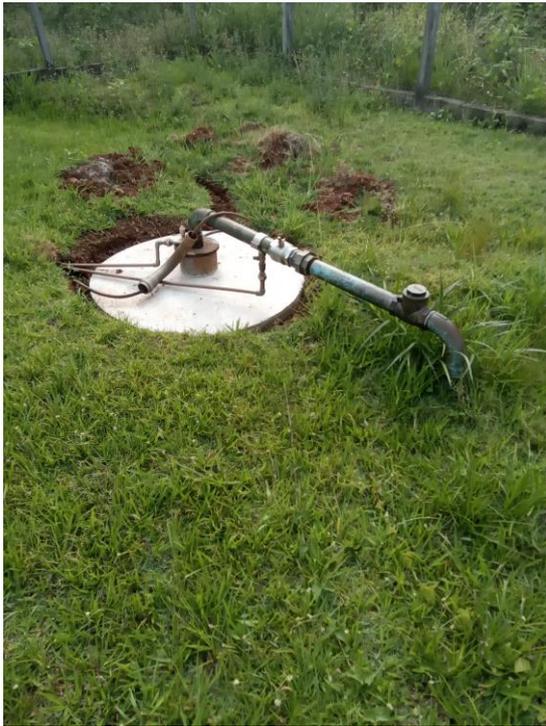
Foto 14 – Poço Rohenkol

Ausência de medição de nível	Art 4.2 da NBR da NBR 12.212/1992		<input checked="" type="checkbox"/>	Não identificado
O tubo de revestimento do poço não está distante 50 cm da superfície	NBR 12.244/2006		<input checked="" type="checkbox"/>	Foto 14
Inexistência de laje de proteção ao redor do poço	NBR 12.244/2006	<input checked="" type="checkbox"/>		Foto 14
Inexistência de horímetro em funcionamento	NBR 12.212/1992		<input checked="" type="checkbox"/>	Foto 16
Não é realizada limpeza periódica do poço	NBR 12.212/1992		<input checked="" type="checkbox"/>	Não identificado

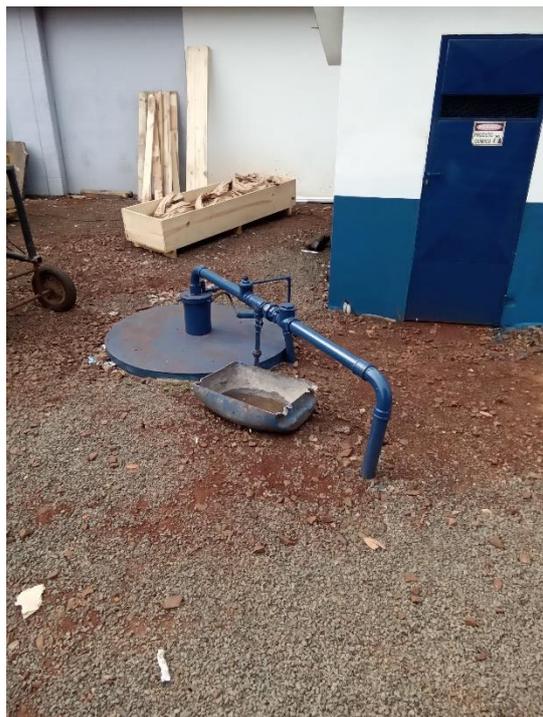
Foto 17 – Poço 02 e casa de comando

MANANCIAL SUBTERRÂNEO	REFERÊNCIA LEGAL	SITUAÇÃO		REGISTRO
		CORRIGIDO	NÃO CORRIGIDO	
A área não está devidamente cercada	Art. 2º, XI da Lei Federal 11.445/07		<input checked="" type="checkbox"/>	Foto 17
As instalações não estão em bom estado de conservação	NBR 5674/1999	<input checked="" type="checkbox"/>		Foto 17
Ausência de extintor	Art. 10.9 da NR 10, art 23.1 da NR 23 e Art 5.2.1.1 da NPT 021/2014 do Corpo de Bombeiros do Paraná		<input checked="" type="checkbox"/>	Não identificado
Ausência de macromedidor	Art 4.2 da NBR da NBR 12.212/1992		<input checked="" type="checkbox"/>	Foto 17
Inexistência de registros das manutenções realizadas no quadro e demais itens pertencentes a parte elétrica	NBR 5419/2001 e NBR 5410/1997		<input checked="" type="checkbox"/>	Não identificado
Inexistência de diagrama unifilar atualizado no quadro com especificações do sistema de aterramento	Art 10.2.3 da NR10 e art 6.4 da NBR 5419/2001		<input checked="" type="checkbox"/>	Não identificado

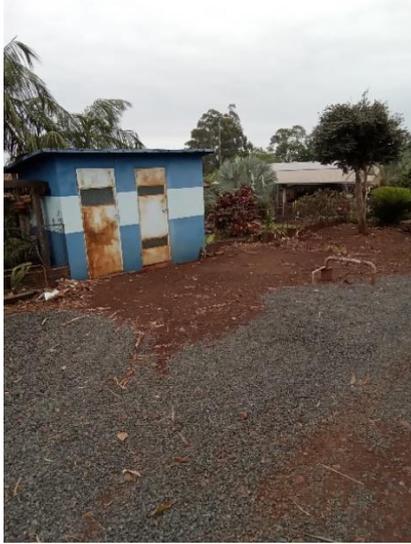
Foto 29 – Poço 05 e casa de comando

NÃO CONFORMIDADES	REFERÊNCIA LEGAL	SITUAÇÃO		REGISTRO
		CORRIGIDO	NÃO CORRIGIDO	
A área não é sinalizada (identificando a finalidade)	Art, 2º, XI da Lei Federal 11.445/07		<input checked="" type="checkbox"/>	Foto 29
As condições de limpeza não são boas	Normas e procedimentos técnicos pertinentes	<input checked="" type="checkbox"/>		Foto 115 (Recomenda-se pintura lavável ou revestimento cerâmico no piso)
Ausência de manutenção, limpeza, conservação e segurança	Normas e procedimentos técnicos pertinentes		<input checked="" type="checkbox"/>	Foto 29 (portas corroídas)

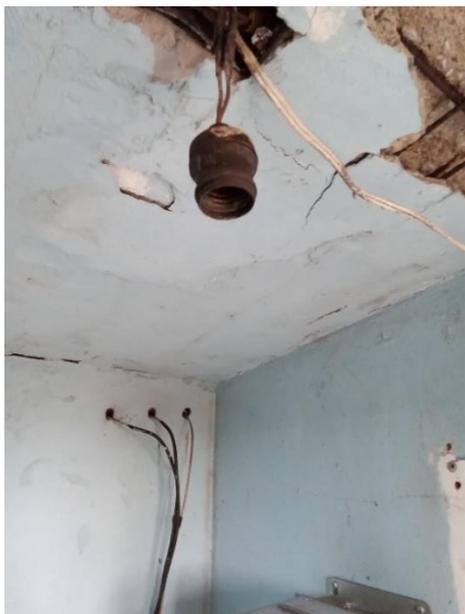
Foto 33 – Fiação exposta e falta de iluminação

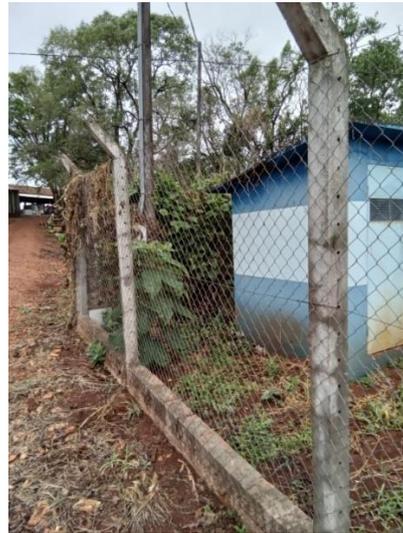
Foto 43 – Plantas a serem retiradas do cercamento e isoladas da área do poço

- Ressaltamos que o poço em questão está em boas condições de conservação, apenas sugerimos a atenção com a quantidade de plantas existentes no cercamento e dentro da área do poço (foto 43), recomenda-se a retirada das mesmas.
- É necessário também que seja colocado um extintor dentro da casa de comando (Foto 42), conforme exigido pela legislação quando tratamos de quadros elétricos.

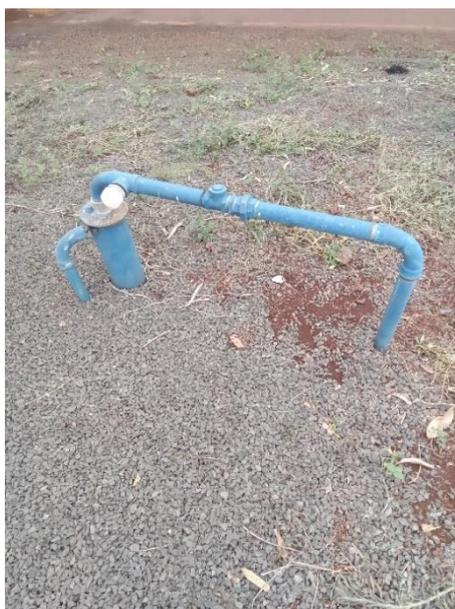
Foto 47 – Entrada do Poço 11

MANANCIAL SUBTERRÂNEO	REFERÊNCIA LEGAL	SITUAÇÃO		REGISTRO
		CORRIGIDO	NÃO CORRIGIDO	
As instalações não estão em bom estado de conservação	NBR 5674/1999	<input checked="" type="checkbox"/>		Foto 47 e 48
Ausência de extintor	Art. 10.9 da NR 10, art 23.1 da NR 23 e Art 5.2.1.1 da NPT 021/2014 do Corpo de Bombeiros do Paraná		<input checked="" type="checkbox"/>	Não identificado
Ausência de identificação da área (conforme outorga IAT)	Art. 2º, XI da Lei Federal 11.445/07		<input checked="" type="checkbox"/>	Foto 47
Ausência de macromedidor	Art 4.2 da NBR da NBR 12.212/1992		<input checked="" type="checkbox"/>	Foto 48
Inexistência de registros das manutenções realizadas no quadro e demais itens pertencentes a parte elétrica	NBR 5419/2001 e NBR 5410/1997		<input checked="" type="checkbox"/>	Não identificado
Inexistência de diagrama unifilar atualizado no quadro com especificações do sistema de aterramento	Art 10.2.3 da NR10 e art 6.4 da NBR 5419/2001		<input checked="" type="checkbox"/>	Não identificado

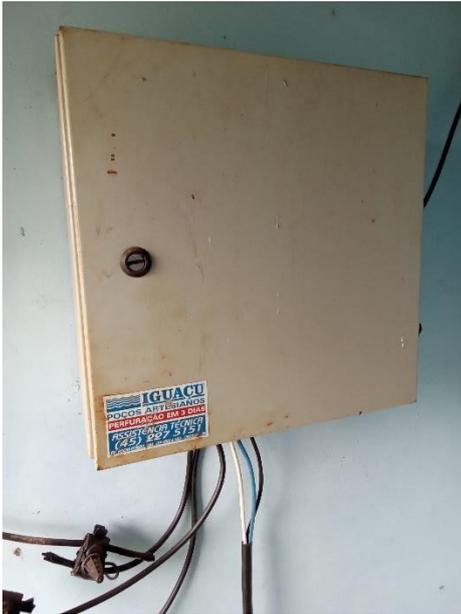
Foto 50 – Quadro de comando (fechado)

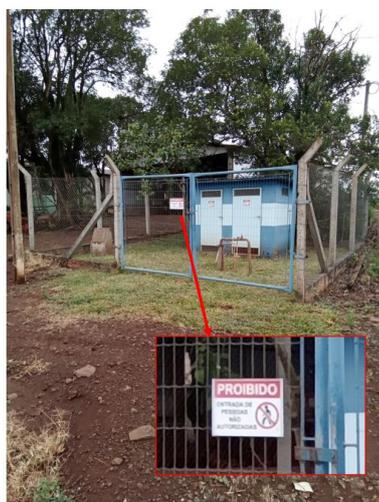
Foto 55 – Poço 13

MANANCIAL SUBTERRÂNEO	REFERÊNCIA LEGAL	SITUAÇÃO		REGISTRO
		CORRIGIDO	NÃO CORRIGIDO	
Ausência de extintor	Art. 10.9 da NR 10, art 23.1 da NR 23 e Art 5.2.1.1 da NPT 021/2014 do Corpo de Bombeiros do Paraná		☑	Não identificado
Ausência de identificação da área (conforme outorga IAT)	Art. 2º, XI da Lei Federal 11.445/07		☑	Foto 54
Ausência de macromedidor	Art 4.2 da NBR da NBR 12.212/1992		☑	Foto 55

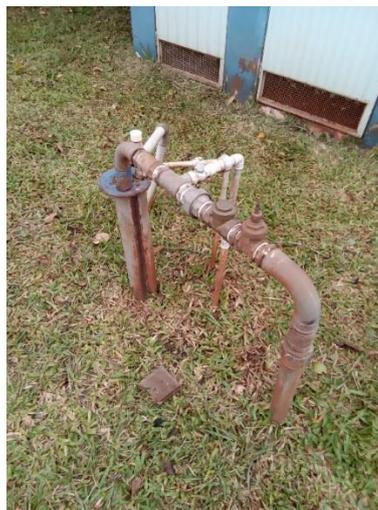
Inexistência de registros das manutenções realizadas no quadro e demais itens pertencentes a parte elétrica	NBR 5419/2001 e NBR 5410/1997		<input checked="" type="checkbox"/>	Não identificado
Inexistência de diagrama unifilar atualizado no quadro com especificações do sistema de aterramento	Art 10.2.3 da NR10 e art 6.4 da NBR 5419/2001		<input checked="" type="checkbox"/>	Não identificado
Falta de registros de manutenções na casa de comando	NBR 15.575/2021		<input checked="" type="checkbox"/>	Não identificado
Inexistência de Relatório Operacional	Item 3.1.3 Manual de Fiscalização ORCIPAR		<input checked="" type="checkbox"/>	Não identificado
Ausência de medição de nível	Art 4.2 da NBR da NBR 12.212/1992		<input checked="" type="checkbox"/>	Não identificado
Inexistência de laje de proteção ao redor do poço	NBR 12.244/2006		<input checked="" type="checkbox"/>	Foto 55
Inexistência de horímetro em funcionamento	NBR 12.212/1992		<input checked="" type="checkbox"/>	Fotos 56 e 57

Foto 56 – Quadro de comando (fechado)

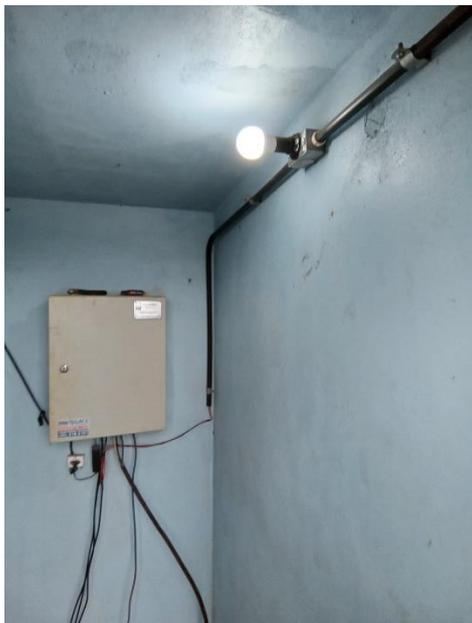
Foto 57 – Quadro de comando (aberto)

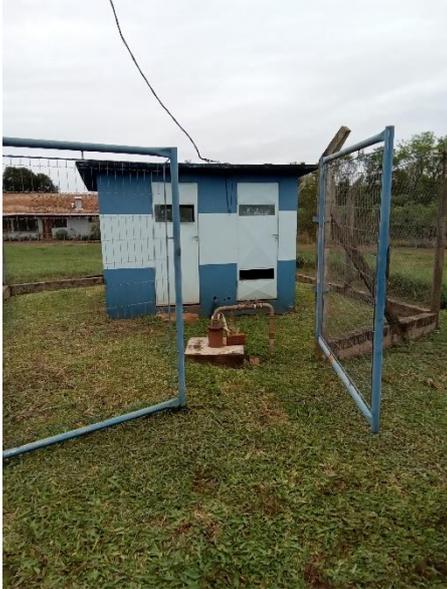
Foto 63 - Poço15

Ausência de manutenção, limpeza, conservação e segurança	Normas e procedimentos técnicos pertinentes		<input checked="" type="checkbox"/>	Foto 63 Reparo na tela de ventilação
Inexistência de Relatório Operacional	Item 3.1.3 Manual de Fiscalização ORCIPAR		<input checked="" type="checkbox"/>	Não identificado
Ausência de medição de nível	Art 4.2 da NBR da NBR 12.212/1992		<input checked="" type="checkbox"/>	Não identificado
Inexistência de horímetro em funcionamento	NBR 12.212/1992		<input checked="" type="checkbox"/>	Foto 64
Não é realizada limpeza periódica do poço	NBR 12.212/1992		<input checked="" type="checkbox"/>	Imediato

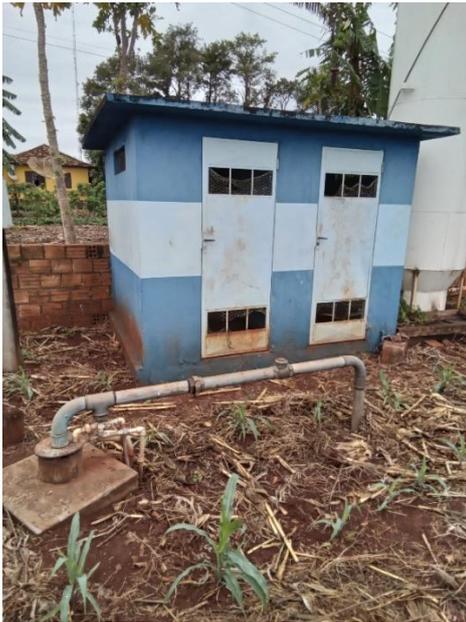
Foto 67 – Proteção nas aberturas de ventilação danificada

- Ressaltamos que é necessário o cercamento da área, assim como cuidados com as estruturas do poço e casa de comando.
- Alertamos que é de suma importância adequações no quadro de comando assim como a disponibilidade de extintor conforme a legislação.

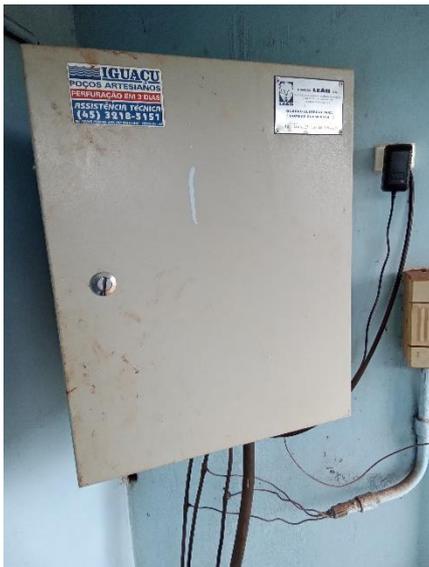
Foto 69 – Quadro de comando(aberto)

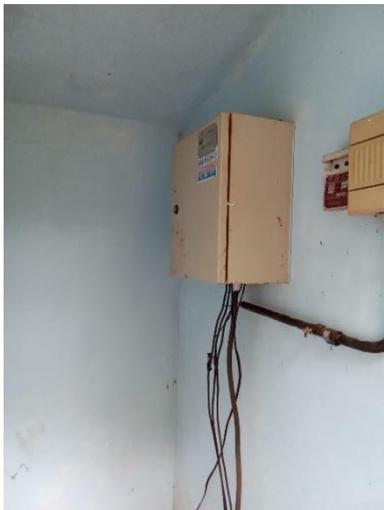
Foto 73 – Quadro de comando(aberto)

- Ressaltamos que é necessário o cercamento da área, assim como cuidados com as estruturas do poço e casa de comando.
- Alertamos que é de suma importância adequações no quadro de comando assim como a disponibilidade de extintor conforme a legislação.

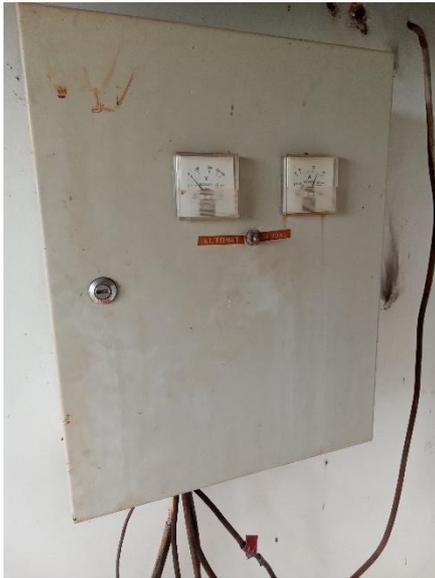
Foto 77 – Quadro de comando(aberto)

- Ressaltamos que são necessários cuidados com as estruturas do poço e casa de comando.
- Alertamos que é de suma importância adequações no quadro de comando assim como a disponibilidade de extintor conforme a legislação.

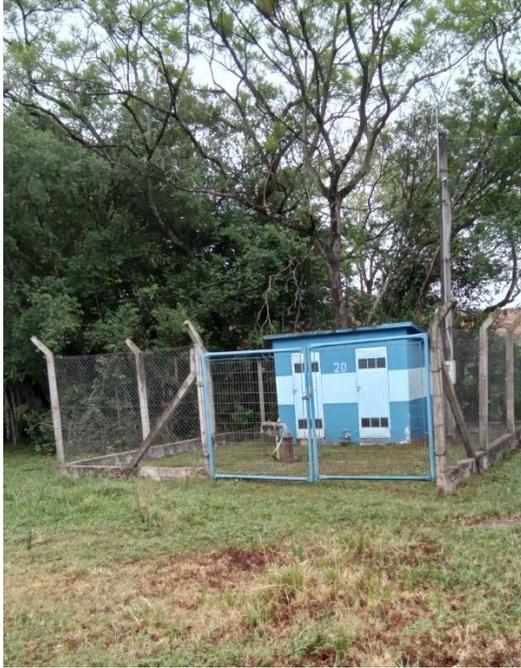
Foto 79 – Poço 20

MANANCIAL SUBTERRÂNEO	REFERÊNCIA LEGAL	SITUAÇÃO		REGISTRO
		CORRIGIDO	NÃO CORRIGIDO	
As instalações não estão em bom estado de conservação	NBR 5674/1999	<input checked="" type="checkbox"/>		Fotos 78 a 81
Ausência de extintor	Art. 10.9 da NR 10, art 23.1 da NR 23 e Art 5.2.1.1 da NPT 021/2014 do Corpo de Bombeiros do Paraná		<input checked="" type="checkbox"/>	Não identificado
Ausência de identificação da área (conforme outorga IAT)	Art. 2º, XI da Lei Federal 11.445/07		<input checked="" type="checkbox"/>	Foto 78

Ausência de macromedidor	Art 4.2 da NBR da NBR 12.212/1992		<input checked="" type="checkbox"/>	Foto 79
As instalações elétricas não estão em bom estado de conservação	NBR 5410/1997 e NBR 5410/1997		<input checked="" type="checkbox"/>	Foto 80 e 81 (fios soltos)
Inexistência de registros das manutenções realizadas no quadro e demais itens pertencentes a parte elétrica	NBR 5419/2001 e NBR 5410/1997		<input checked="" type="checkbox"/>	Não identificado
Inexistência de diagrama unifilar atualizado no quadro com especificações do sistema de aterramento	Art 10.2.3 da NR10 e art 6.4 da NBR 5419/2001		<input checked="" type="checkbox"/>	Não identificado
Falta de registros de manutenções na casa de comando	NBR 15.575/2021		<input checked="" type="checkbox"/>	Não identificado
Ausência de manutenção, limpeza, conservação e segurança	Normas e procedimentos técnicos pertinentes	<input checked="" type="checkbox"/>

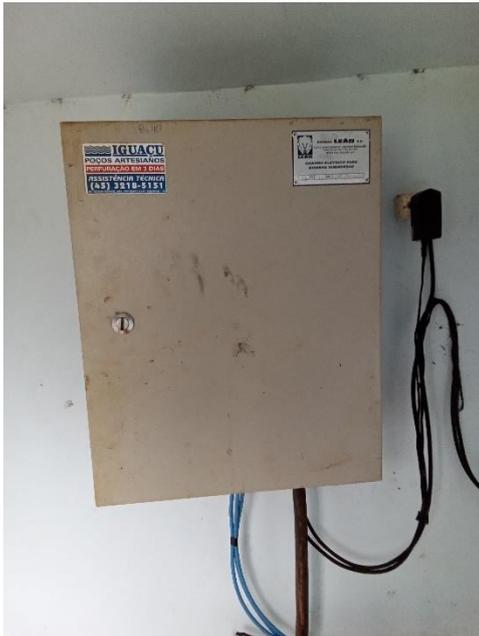
Falta de registros de manutenções na casa de comando	NBR 15.575/2021		<input checked="" type="checkbox"/>	Não identificado
Ausência de manutenção, limpeza, conservação e segurança	Normas e procedimentos técnicos pertinentes	<input checked="" type="checkbox"/>		Fotos 82 a 85
Inexistência de Relatório Operacional	Item 3.1.3 Manual de Fiscalização ORCIPAR		<input checked="" type="checkbox"/>	Não identificado
Ausência de medição de nível	Art 4.2 da NBR da NBR 12.212/1992		<input checked="" type="checkbox"/>	Não identificado
A área da laje de proteção é inferior a 1 m²	NBR 12.244/2006		<input checked="" type="checkbox"/>	Foto 83

Foto 85 – Quadro de comando (aberto)

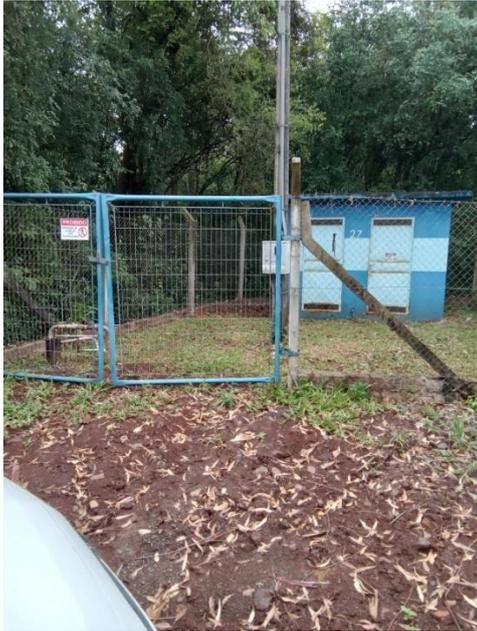
Foto 90 – Entrada do Poço 27

MANANCIAL SUBTERRÂNEO	REFERÊNCIA LEGAL	SITUAÇÃO		REGISTRO
		CORRIGIDO	NÃO CORRIGIDO	
Ausência de extintor	Art. 10.9 da NR 10, art 23.1 da NR 23 e Art 5.2.1.1 da NPT 021/2014 do Corpo de Bombeiros do Paraná		<input checked="" type="checkbox"/>	Foto 92
Ausência de identificação da área (conforme outorga IAT)	Art. 2º, XI da Lei Federal 11.445/07		<input checked="" type="checkbox"/>	Foto 90

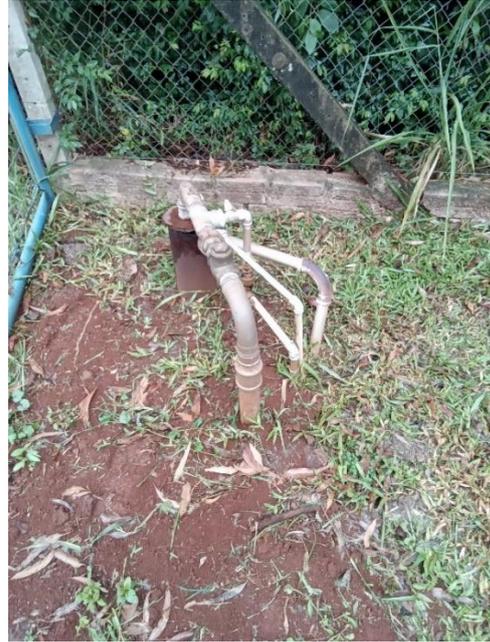
Foto 91 – Poço 27

Ausência de macromedidor	Art 4.2 da NBR da NBR 12.212/1992		<input checked="" type="checkbox"/>	Foto 91
Inexistência de registros das manutenções realizadas no quadro e demais itens pertencentes a parte elétrica	NBR 5419/2001 e NBR 5410/1997		<input checked="" type="checkbox"/>	Não identificado
Inexistência de diagrama unifilar atualizado no quadro com especificações do sistema de aterramento	Art 10.2.3 da NR10 e art 6.4 da NBR 5419/2001		<input checked="" type="checkbox"/>	Não identificado
As instalações não estão em bom estado de conservação.	NBR 5674/1999		<input checked="" type="checkbox"/>	Foto 91
Inexistência de Relatório Operacional	Item 3.1.3 Manual de Fiscalização ORCIPAR		<input checked="" type="checkbox"/>	Não identificado
Ausência de medição de nível	Art 4.2 da NBR da NBR 12.212/1992		<input checked="" type="checkbox"/>	Não identificado
A espessura da laje de proteção é inferior a 15 cm	NBR 12.244/2006		<input checked="" type="checkbox"/>	Foto 91

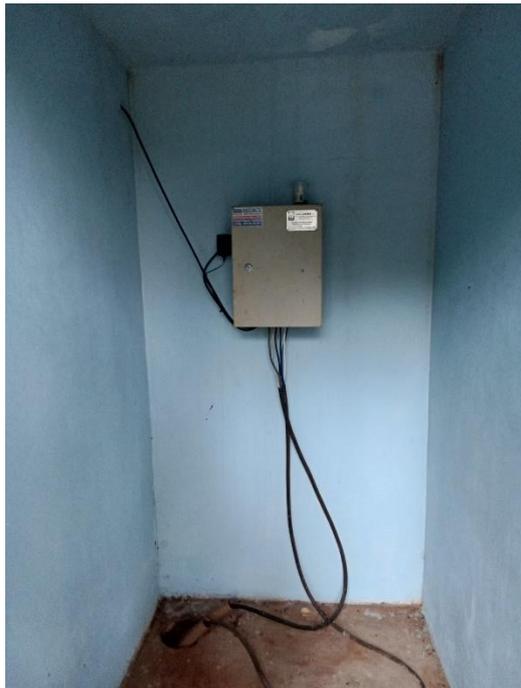
Foto 92 – Interior da casa de comando

Inexistência de horímetro em funcionamento	NBR 12.212/1992		<input checked="" type="checkbox"/>	Foto 92
Não é realizada limpeza periódica do poço	NBR 12.212/1992		<input checked="" type="checkbox"/>	Não identificado

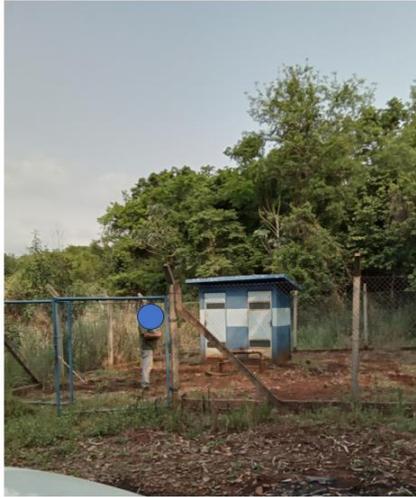
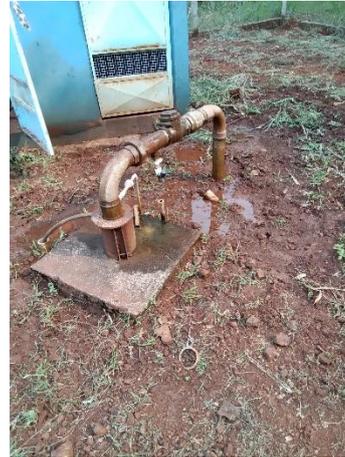
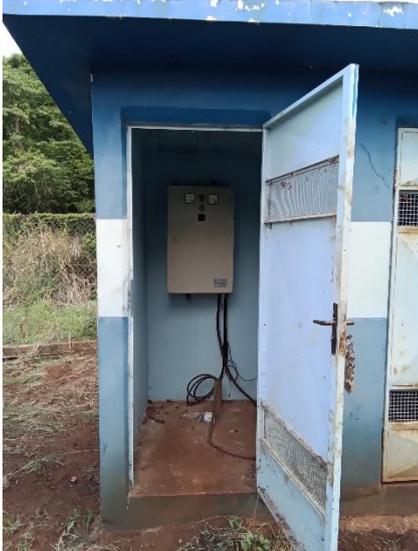
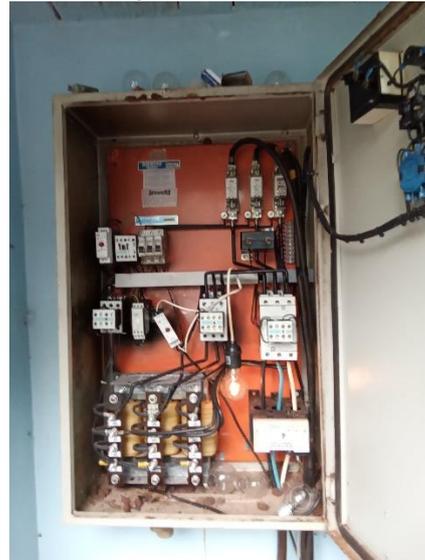
- Ressaltamos que as estruturas necessitam de cuidados e adequações elétricas como horímetro em funcionamento, fiação devidamente presa, relatórios de manutenções e presença de extintor.

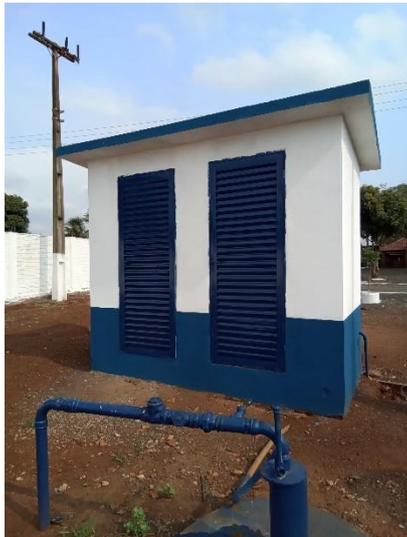
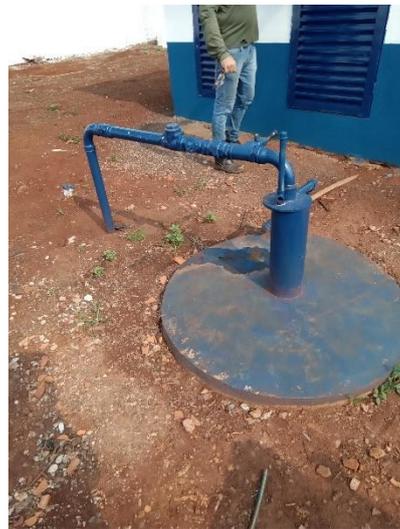
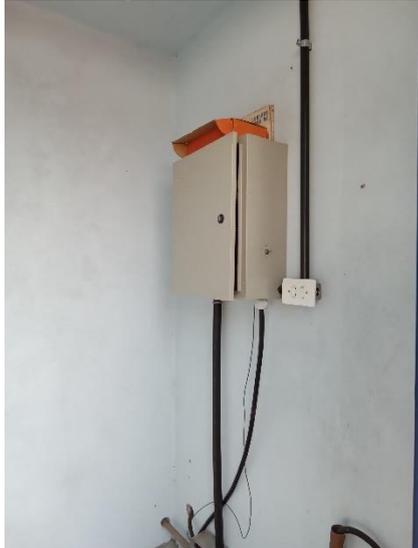
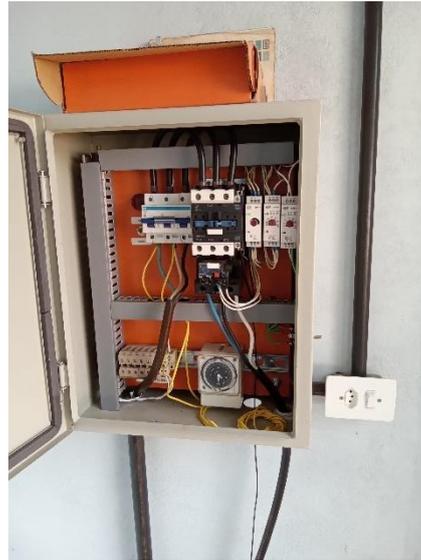
- Ressaltamos que as estruturas necessitam de cuidados e adequações elétricas como horímetro em funcionamento, fiação devidamente presa, relatórios de manutenções e presença de extintor.
- Ainda não é realizado nenhum tratamento da água desse poço.

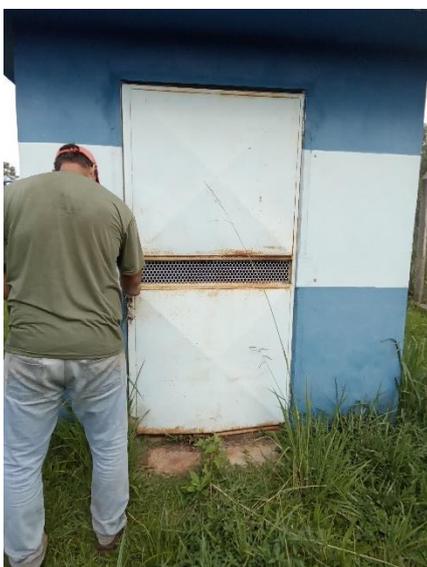
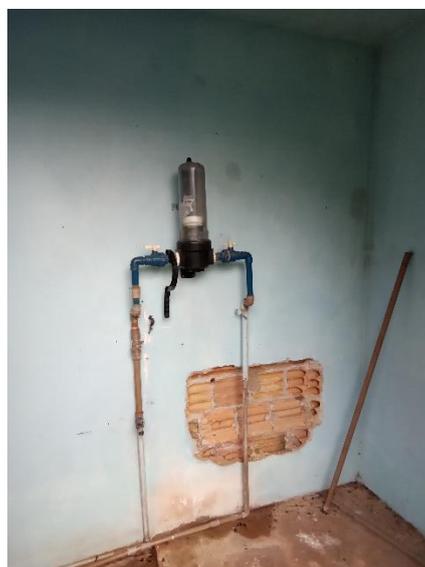
NÃO CONFORMIDADES	REFERÊNCIA LEGAL	SITUAÇÃO		REGISTRO
		CORRIGIDO	NÃO CORRIGIDO	
A área não é sinalizada (identificando a finalidade)	Art, 2º, XI da Lei Federal 11.445/07		☑	Fotos 108 e 109

As condições de limpeza não são boas	Normas e procedimentos técnicos pertinentes	<input checked="" type="checkbox"/>		Fotos 108 e 109
Ausência de manutenção, limpeza, conservação e segurança	Normas e procedimentos técnicos pertinentes		<input checked="" type="checkbox"/>	Fotos 108 e 109 (pintura/revestimento da parede e chão)

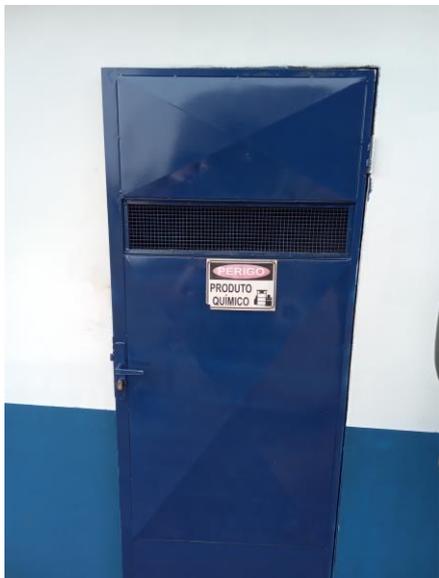
Foto 110 – Entrada da UTA centro de eventos I

NÃO CONFORMIDADES	REFERÊNCIA LEGAL	SITUAÇÃO		REGISTRO
		CORRIGIDO	NÃO CORRIGIDO	
A área não é sinalizada (identificando a finalidade)	Art, 2º, XI da Lei Federal 11.445/07	<input checked="" type="checkbox"/>		Foto 110
Inexistência de Relatório Operacional	Item 3.1.3 Manual de Fiscalização ORCISPAR		<input checked="" type="checkbox"/>	Não identificado

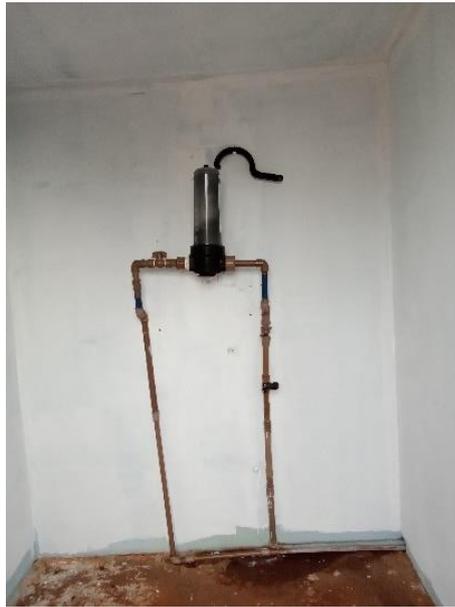
Foto 112 - UTA Asseper

NÃO CONFORMIDADES	REFERÊNCIA LEGAL	SITUAÇÃO		REGISTRO
		CORRIGIDO	NÃO CORRIGIDO	
A área não é sinalizada (identificando a finalidade)	Art, 2º, XI da Lei Federal 11.445/07		☑	Fotos 20 e 22
Ausência de manutenção, limpeza, conservação e segurança	Normas e procedimentos técnicos pertinentes	☑		Foto 112 (Recomenda-se pintura/revestimento do chão)
Inexistência de Relatório Operacional	Item 3.1.3 Manual de Fiscalização ORCISPAR		☑	Não identificado

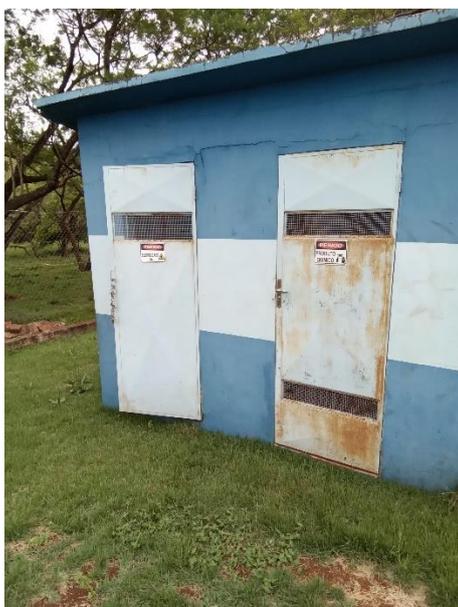
Foto 113 - Mumbach

NÃO CONFORMIDADES	REFERÊNCIA LEGAL	SITUAÇÃO		REGISTRO
		CORRIGIDO	NÃO CORRIGIDO	
A área não é sinalizada (identificando a finalidade)	Art, 2º, XI da Lei Federal 11.445/07		<input checked="" type="checkbox"/>	Foto 113
Ausência de manutenção, limpeza, conservação e segurança	Normas e procedimentos técnicos pertinentes	<input checked="" type="checkbox"/>		Fotos 113 e 114 (Recomenda-se pintura lavável ou revestimento cerâmico no piso e pintura da porta)
Falta de registros das manutenções realizadas no quadro e demais itens pertencentes a parte elétrica	NBR 5419/2001 e NBR 5410/1997		<input checked="" type="checkbox"/>	Não identificado
Sem registros de manutenções na casa de comando	NBR 15.575/2021		<input checked="" type="checkbox"/>	Não identificado

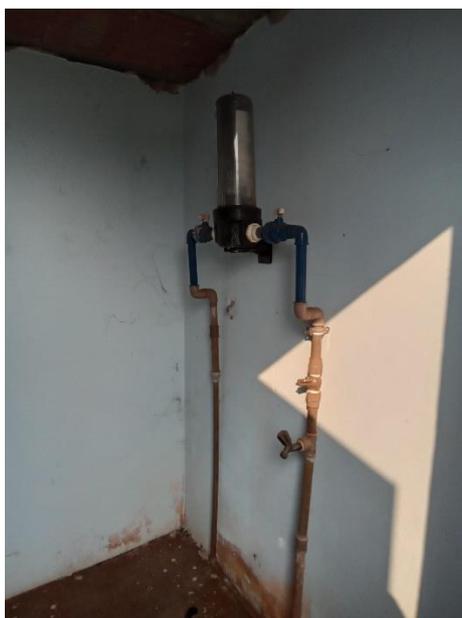
Foto 116 – UTA Boa Esperança I

NÃO CONFORMIDADES	REFERÊNCIA LEGAL	SITUAÇÃO		REGISTRO
		CORRIGIDO	NÃO CORRIGIDO	
A área não é sinalizada (identificando a finalidade)	Art, 2º, XI da Lei Federal 11.445/07		<input checked="" type="checkbox"/>	Foto 34
As condições de limpeza não são boas	Normas e procedimentos técnicos pertinentes	<input checked="" type="checkbox"/>		Foto 116 (Recomenda-se a pintura/revestimento do piso)

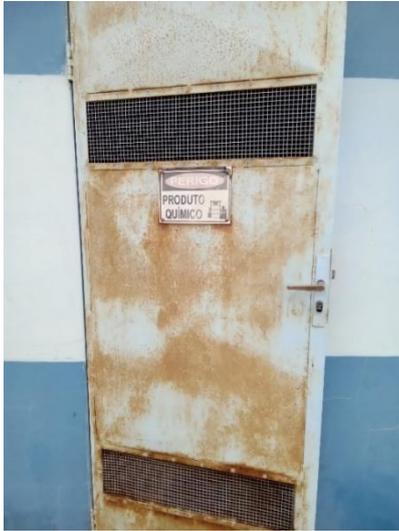
NÃO COFORMDIDADES	REFERÊNCIA LEGAL	SITUAÇÃO		REGISTRO
		CORRIGIDO	NÃO CORRIGIDO	
A área não é sinalizada (identificando a finalidade)	Art, 2º, XI da Lei Federal 11.445/07		<input checked="" type="checkbox"/>	Foto 119
Ausência de manutenção, limpeza, conservação e segurança	Normas e procedimentos técnicos pertinentes		<input checked="" type="checkbox"/>	Fotos 119 e 120 (Há sinais de corrosão na porta e recomenda-se a pintura/revestimento do chão)
Ausência de EPIs para os operadores (óculos, luvas, etc.)	NR 15 e Art. 5.18.4 da NBR 13035/1993		<input checked="" type="checkbox"/>	Não identificado
Inexistência de Relatório Operacional	Item 3.1.3Manual de Fiscalização ORCISPAR		<input checked="" type="checkbox"/>	Não identificado

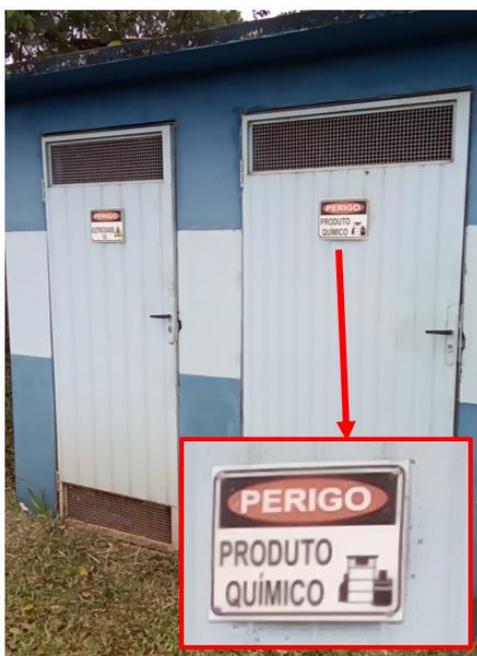
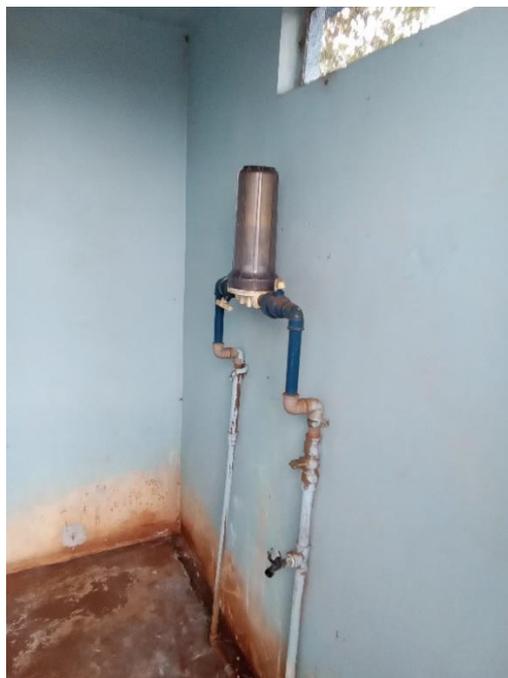
NÃO CONFORMIDADES	REFERÊNCIA LEGAL	SITUAÇÃO		REGISTRO
		CORRIGIDO	NÃO CORRIGIDO	
A área não é sinalizada (identificando a finalidade)	Art, 2º, XI da Lei Federal 11.445/07	☑		Foto 122
Ausência de manutenção, limpeza, conservação e segurança	Normas e procedimentos técnicos pertinentes	☑		Fotos 122 e 123 (Recomenda-se a pintura/revestimento do piso)
Inexistência de Relatório Operacional	Item 3.1.3 Manual de Fiscalização ORCISPAR		☑	Não identificado

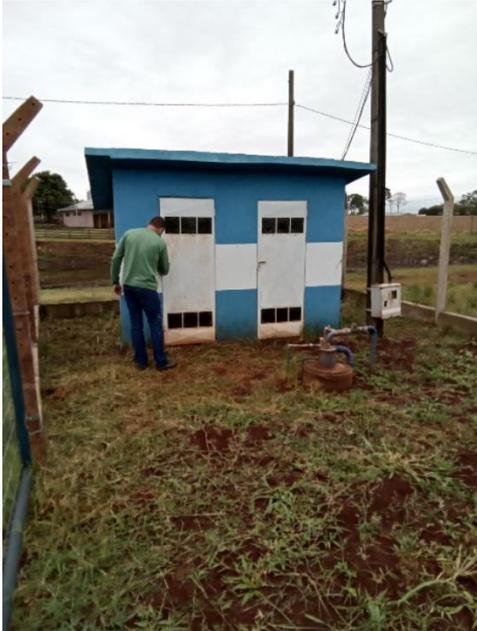
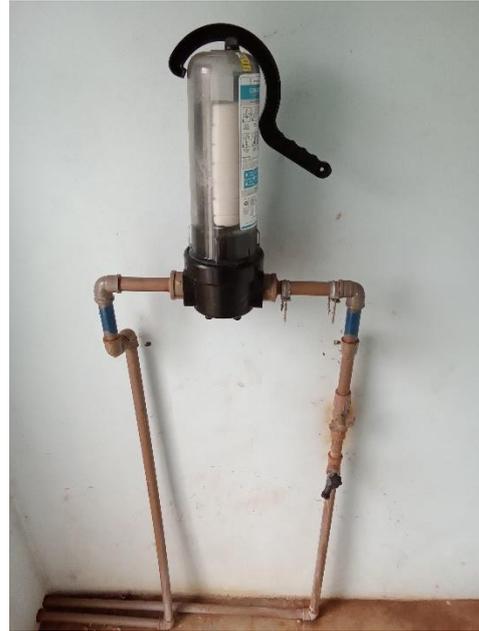
NÃO CONFORMIDADES	REFERÊNCIA LEGAL	SITUAÇÃO		REGISTRO
		CORRIGIDO	NÃO CORRIGIDO	
Ausência de manutenção, limpeza, conservação e segurança	Normas e procedimentos técnicos pertinentes	<input checked="" type="checkbox"/>		Fotos 132 e 133
Inexistência de Relatório Operacional	Item 3.1.3 Manual de Fiscalização ORCISPAR		<input checked="" type="checkbox"/>	Não identificado

Foto 132 – UTA Vista Alegre II Bremm

Foto 133 – UTA Vista Alegre II Bremm

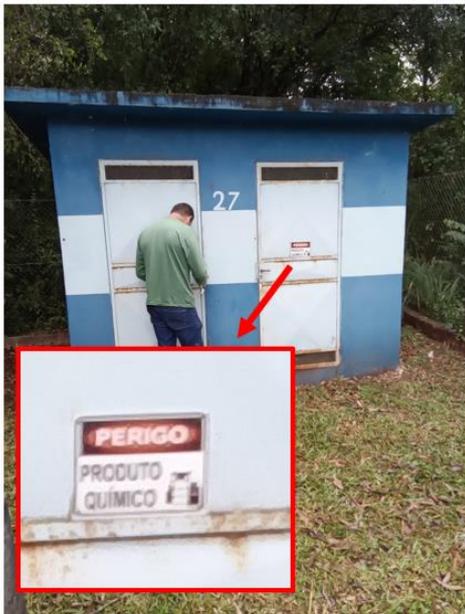
NÃO CONFORMIDADES	REFERÊNCIA LEGAL	SITUAÇÃO		REGISTRO
		CORRIGIDO	NÃO CORRIGIDO	
A área não é sinalizada (identificando a finalidade)	Art, 2º, XI da Lei Federal 11.445/07	☑		Foto 135
Ausência de manutenção, limpeza, conservação e segurança	Normas e procedimentos técnicos pertinentes	☑		Fotos 135 e 136
Inexistência de Relatório Operacional	Item 3.1.3 Manual de Fiscalização ORCISPAR		☑	Não identificado

Foto 135 – UTA Divisa II Brixner

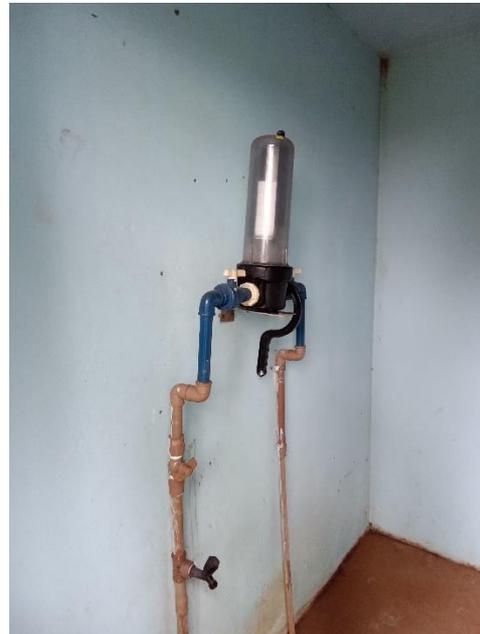
Foto 136 – UTA Divisa II Brixner

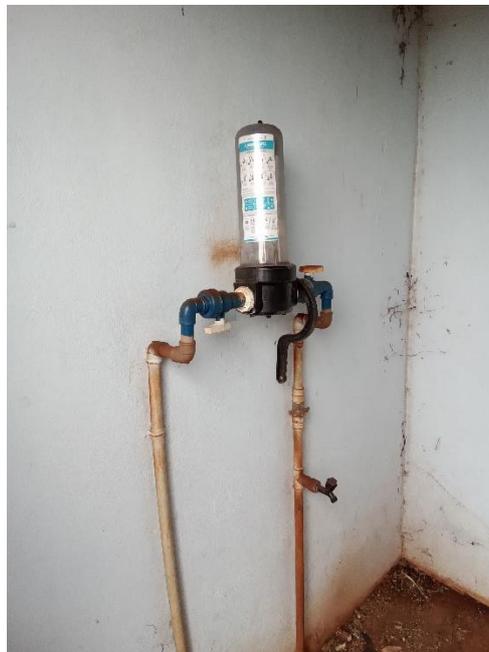
NÃO CONFORMIDADES	REFERÊNCIA LEGAL	SITUAÇÃO		REGISTRO
		CORRIGIDO	NÃO CORRIGIDO	
A área não é sinalizada (identificando a finalidade)	Art, 2º, XI da Lei Federal 11.445/07		<input checked="" type="checkbox"/>	Foto 98
Ausência de manutenção, limpeza, conservação e segurança	Normas e procedimentos técnicos pertinentes		<input checked="" type="checkbox"/>	Fotos 98 e 137
Inexistência de Relatório Operacional	Item 3.1.3 Manual de Fiscalização ORCISPAR		<input checked="" type="checkbox"/>	Não identificado

Foto 137 – UTA Volta Gaúcha II Airton

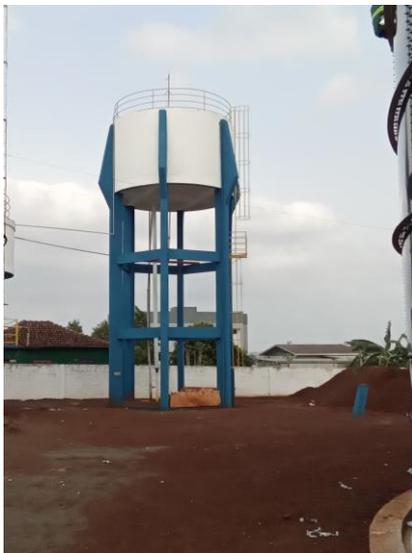
NÃO CONFORMIDADES	REFERÊNCIA LEGAL	SITUAÇÃO		REGISTRO
		CORRIGIDO	NÃO CORRIGIDO	
A área não é isolada (perímetro de segurança)	Art. 5.16.8 da NBR 12217/1994		<input checked="" type="checkbox"/>	Foto 138
A área não é sinalizada (identificando a finalidade)	Art. 2º da Lei Federal 11.445/07		<input checked="" type="checkbox"/>	Foto 138
Não há medidor de nível. Não é feito acompanhamento e anotação	Art. 5.15.1 da NBR 12217/1994		<input checked="" type="checkbox"/>	Não identificado
Não há macromedição (saída e/ou entrada)	Art. 5.7 da NBR 12217/1994		<input checked="" type="checkbox"/>	Não identificado

Foto 138 – REL 01

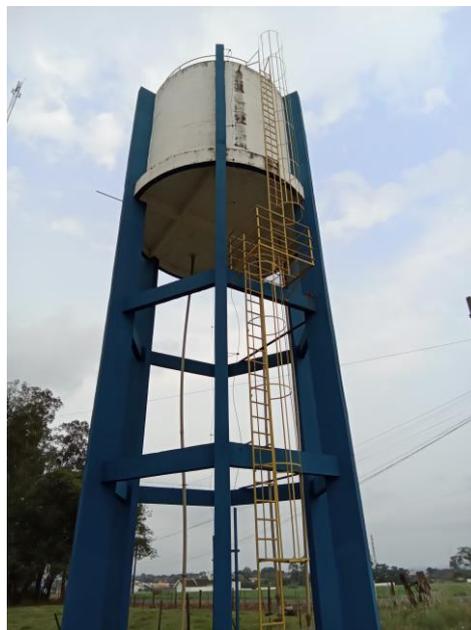
NÃO CONFORMIDADES	REFERÊNCIA LEGAL	SITUAÇÃO		REGISTRO
		CORRIGIDO	NÃO CORRIGIDO	
A área não é isolada (perímetro de segurança)	Art. 5.16.8 da NBR 12217/1994		<input checked="" type="checkbox"/>	Foto 140
A área não é sinalizada (identificando a finalidade)	Art. 2º da Lei Federal 11.445/07		<input checked="" type="checkbox"/>	Foto 140
Não há medidor de nível. Não é feito acompanhamento e anotação	Art. 5.15.1 da NBR 12217/1994		<input checked="" type="checkbox"/>	Não identificado
Não há macromedição (saída e/ou entrada)	Art. 5.7 da NBR 12217/1994		<input checked="" type="checkbox"/>	Não identificado

Foto 140 – REL 02

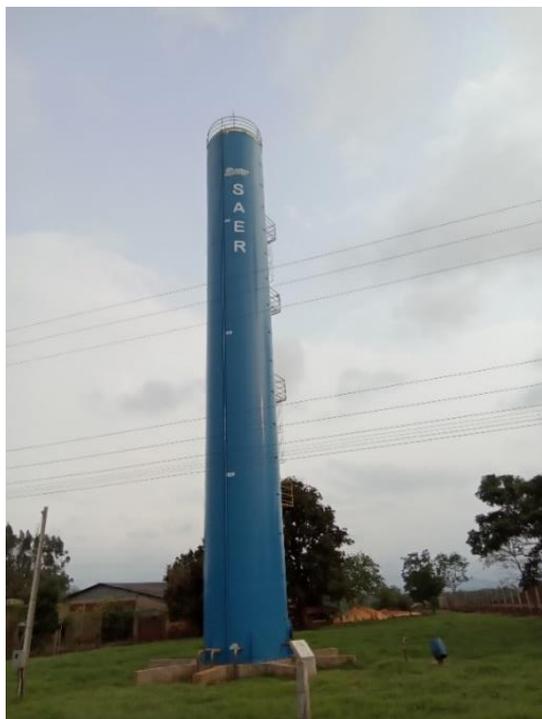
NÃO CONFORMIDADES	REFERÊNCIA LEGAL	SITUAÇÃO		REGISTRO
		CORRIGIDO	NÃO CORRIGIDO	
A área não é isolada (perímetro de segurança)	Art. 5.16.8 da NBR 12217/1994		<input checked="" type="checkbox"/>	Foto 141 (Cercamento irregular)
A área não é sinalizada (identificando a finalidade)	Art. 2º da Lei Federal 11.445/07		<input checked="" type="checkbox"/>	Foto 141
Não há medidor de nível. Não é feito acompanhamento e anotação	Art. 5.15.1 da NBR 12217/1994		<input checked="" type="checkbox"/>	Não identificado
Limpeza e desinfecção não é feita adequadamente	Art. 5.1 da NBR 15527/2007		<input checked="" type="checkbox"/>	Anexo 05
Não há macromedição (saída e/ou entrada)	Art. 5.7 da NBR 12217/1994		<input checked="" type="checkbox"/>	Não identificado

Foto 141 – REL 03

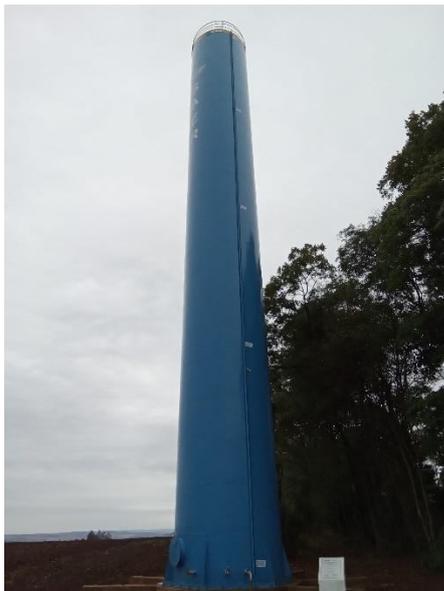
NÃO CONFORMIDADES	REFERÊNCIA LEGAL	SITUAÇÃO		REGISTRO
		CORRIGIDO	NÃO CORRIGIDO	
A área não é isolada (perímetro de segurança)	Art. 5.16.8 da NBR 12217/1994		☑	Fotos 142 a 144
A área não é sinalizada (identificando a finalidade)	Art. 2º da Lei Federal 11.445/07		☑	Fotos 142 a 144
Não há medidor de nível. Não é feito acompanhamento e anotação	Art. 5.15.1 da NBR 12217/1994		☑	Foto 143 (Não foram apresentados registros de medição de nível)
Limpeza e desinfecção não é feita adequadamente	Art. 5.1 da NBR 15527/2007	☑		Anexo 05
Não há macromedição (saída e/ou entrada)	Art. 5.7 da NBR 12217/1994		☑	Não identificado

Foto 142 – REL 04

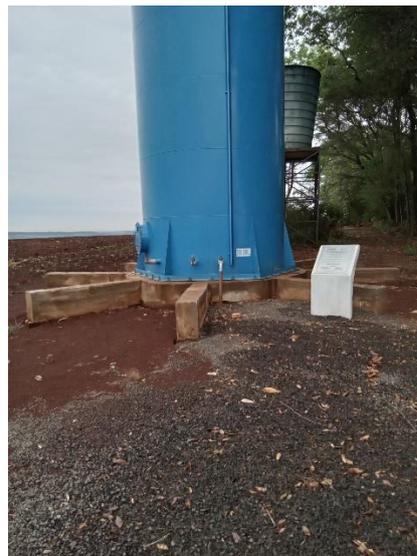
Foto 143 – Base REL 04

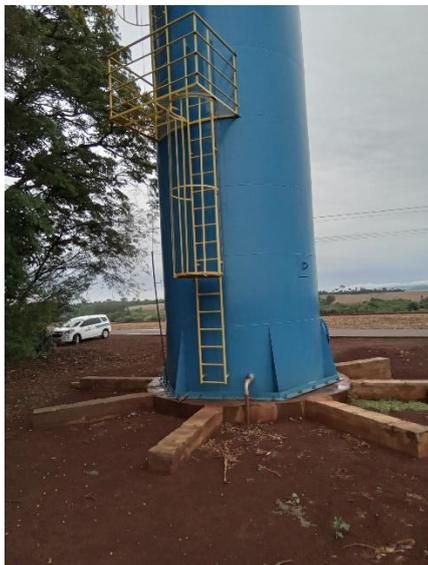
Foto 144 – Escada REL 04

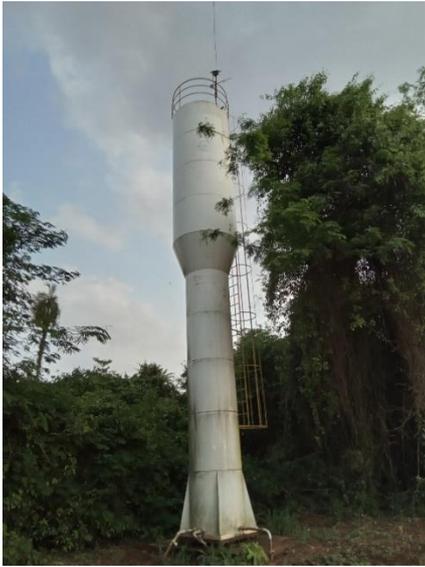
NÃO CONFORMIDADES	REFERÊNCIA LEGAL	SITUAÇÃO		REGISTRO
		CORRIGIDO	NÃO CORRIGIDO	
A área não é isolada (perímetro de segurança)	Art. 5.16.8 da NBR 12217/1994		<input checked="" type="checkbox"/>	Foto 146
A área não é sinalizada (identificando a finalidade)	Art. 2º da Lei Federal 11.445/07		<input checked="" type="checkbox"/>	Foto 146
Não há medidor de nível. Não é feito acompanhamento e anotação	Art. 5.15.1 da NBR 12217/1994		<input checked="" type="checkbox"/>	Fotos 146 a 148
Limpeza e desinfecção não é feita adequadamente	Art. 5.1 da NBR 15527/2007	<input checked="" type="checkbox"/>		Anexo 05
Inexistência de para-raios em reservatórios elevados	Art. 5.16.7 da NBR 12217/1994		<input checked="" type="checkbox"/>	Foto 146
Não há macromedição (saída e/ou entrada)	Art. 5.7 da NBR 12217/1994		<input checked="" type="checkbox"/>

Foto 146 – REL 05

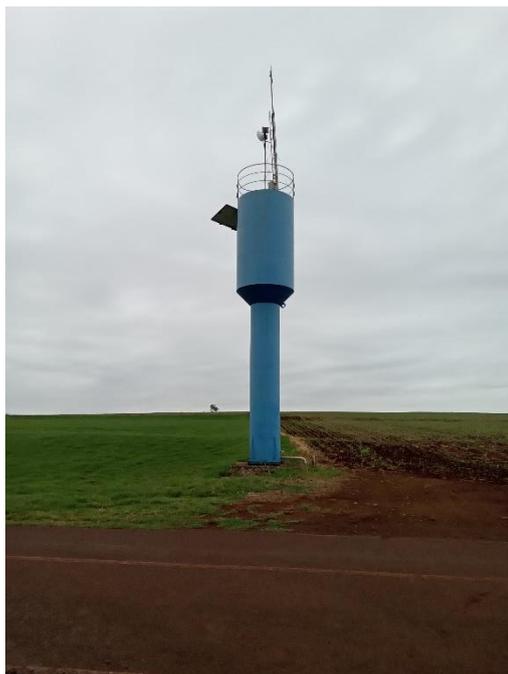
NÃO CONFORMIDADES	REFERÊNCIA LEGAL	SITUAÇÃO		REGISTRO
		CORRIGIDO	NÃO CORRIGIDO	
A área não é isolada (perímetro de segurança)	Art. 5.16.8 da NBR 12217/1994		<input checked="" type="checkbox"/>	Foto 149
A área não é sinalizada (identificando a finalidade)	Art. 2º da Lei Federal 11.445/07		<input checked="" type="checkbox"/>	Foto 149

Foto 149 – REL 06

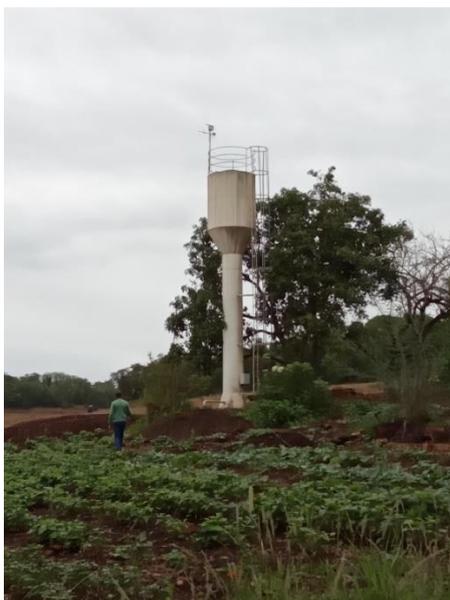
NÃO CONFORMIDADES	REFERÊNCIA LEGAL	SITUAÇÃO		REGISTRO
		CORRIGIDO	NÃO CORRIGIDO	
A área não é isolada (perímetro de segurança)	Art. 5.16.8 da NBR 12217/1994		<input checked="" type="checkbox"/>	Foto 154
A área não é sinalizada (identificando a finalidade)	Art. 2º da Lei Federal 11.445/07		<input checked="" type="checkbox"/>	Foto 154
Existência de vazamentos aparentes	Art. 2º, XI da Lei Federal 11.445/07		<input checked="" type="checkbox"/>	Foto 154
Não há medidor de nível. Não é feito acompanhamento e anotação	Art. 5.15.1 da NBR 12217/1994		<input checked="" type="checkbox"/>	Não identificado
Limpeza e desinfecção não é feita adequadamente	Art. 5.1 da NBR 15527/2007	<input checked="" type="checkbox"/>		Anexo 05
Não há macromedição (saída e/ou entrada)	Art. 5.7 da NBR 12217/1994		<input checked="" type="checkbox"/>	Não identificado

Foto 154 – REL 09

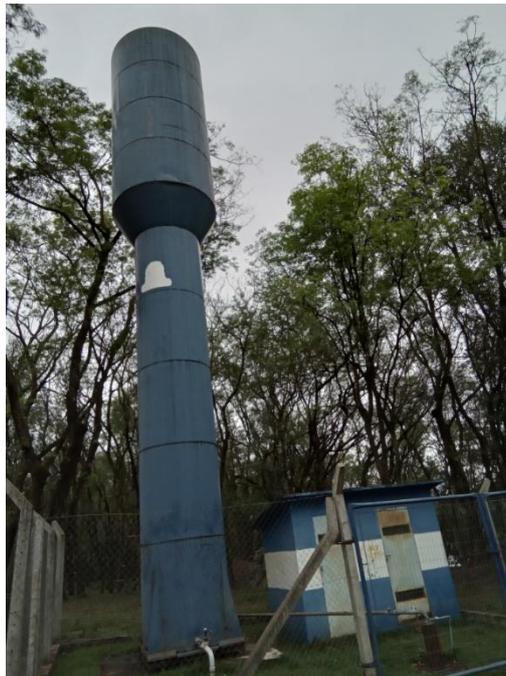
Foto 156 – REL 11

É de suma importância o isolamento da área e verificação de possível contaminação por cadáveres suínos armazenados de forma irregular, esse localiza-se próximo a área dos reservatórios (marcação em vermelho na foto 156). Recomenda-se consulta à Vigilância Sanitária local para verificar esta situação.
