**RELATÓRIO TÉCNICO DE FISCALIZAÇÃO DE
ACOMPANHAMENTO**

Nº 35/2023

**Serviço de Abastecimento de Água de
Entre Rios do Oeste- SAER**

**MARINGÁ - PR
JANEIRO/2024**

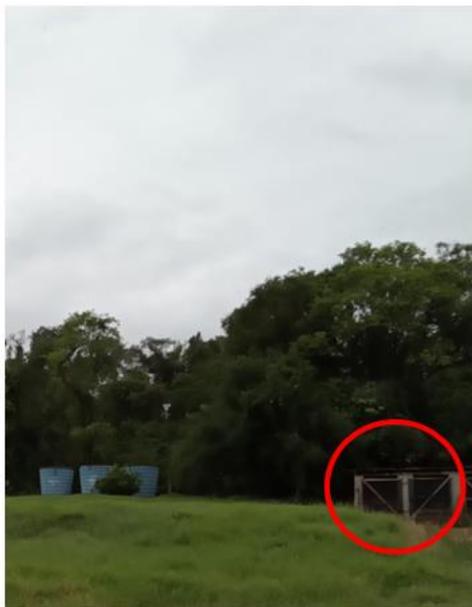
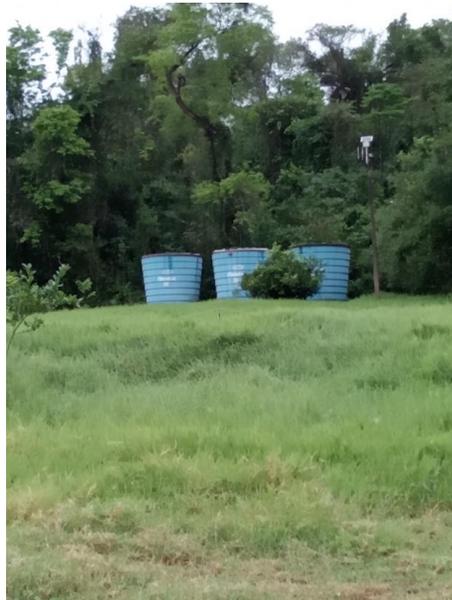
NÃO CONFORMIDADES	REFERÊNCIA LEGAL	SITUAÇÃO		REGISTRO
		CORRIGIDO	NÃO CORRIGIDO	
A área não é isolada (perímetro de segurança)	Art. 5.16.8 da NBR 12217/1994		<input checked="" type="checkbox"/>	Fotos 158 e 159
A área não é sinalizada (identificando a finalidade)	Art. 2º da Lei Federal 11.445/07		<input checked="" type="checkbox"/>	Fotos 158 e 159
Instalações não estão dentro das normas de segurança (escada/guarda corpo)	Art 5.16 da NBR 12217/1994		<input checked="" type="checkbox"/>	Fotos 158 e 159
Não há medidor de nível. Não é feito acompanhamento e anotação	Art. 5.15.1 da NBR 12217/1994		<input checked="" type="checkbox"/>	Não identificado
Limpeza e desinfecção não é feita adequadamente	Art. 5.1 da NBR 15527/2007	<input checked="" type="checkbox"/>		Anexo 05 (Atentar-se que no laudo somente consta a foto de um dos reservatórios)
Não há macromedição (saída e/ou entrada)	Art. 5.7 da NBR 12217/1994		<input checked="" type="checkbox"/>	Não identificado

Foto 158 – RAP's 02

Foto 159 – RAP's 02

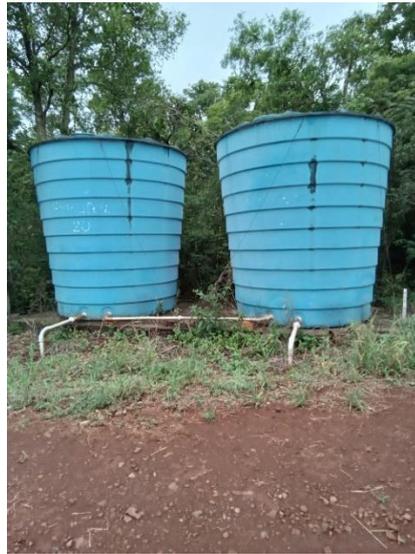
NÃO CONFORMIDADES	REFERÊNCIA LEGAL	SITUAÇÃO		REGISTRO
		CORRIGIDO	NÃO CORRIGIDO	
A área não é isolada (perímetro de segurança)	Art. 5.16.8 da NBR 12217/1994		<input checked="" type="checkbox"/>	Foto 160
A área não é sinalizada (identificando a finalidade)	Art. 2º da Lei Federal 11.445/07		<input checked="" type="checkbox"/>	Foto 160
Existência de vazamentos aparentes	Art. 2º, XI da Lei Federal 11.445/07		<input checked="" type="checkbox"/>	Foto 160
Instalações não estão dentro das normas de segurança (escada/guarda corpo)	Art 5.16 da NBR 12217/1994		<input checked="" type="checkbox"/>	Foto 160
Não há medidor de nível. Não é feito acompanhamento e anotação	Art. 5.15.1 da NBR 12217/1994		<input checked="" type="checkbox"/>	Não identificado
Limpeza e desinfecção não é feita adequadamente	Art. 5.1 da NBR 15527/2007	<input checked="" type="checkbox"/>		Anexo 05 (Atentar-se que no laudo somente consta a foto de um dos reservatórios)

Foto 160 – RAP's 03

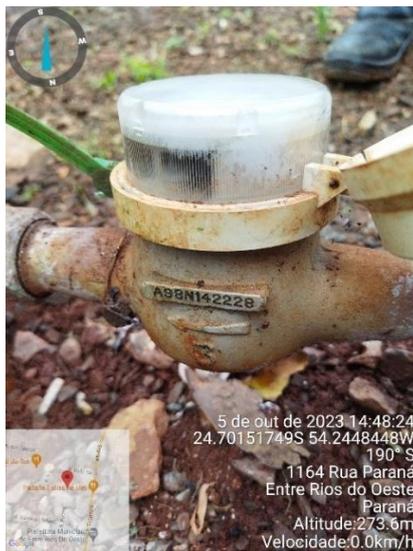
Foto 164 - Hidrômetro do ponto 1

- O hidrômetro do ponto P01(1998) está fora da validade de uso e deve ser trocado, atentar-se que a vida útil de um hidrômetro varia de 5 a 10 anos dependendo da qualidade do mesmo. Os pontos P02(218) e P03(2019) estão em bom estado de conservação e dentro do tempo de uso recomendado.
- Ressaltamos que é de suma importância um cronograma de aferição dos hidrômetros para verificação de sua eficiência além de mapear a necessidade de troca. Tais ações quando bem praticadas corroboram para uma eficiente leitura, arrecadação e prestação de serviços.

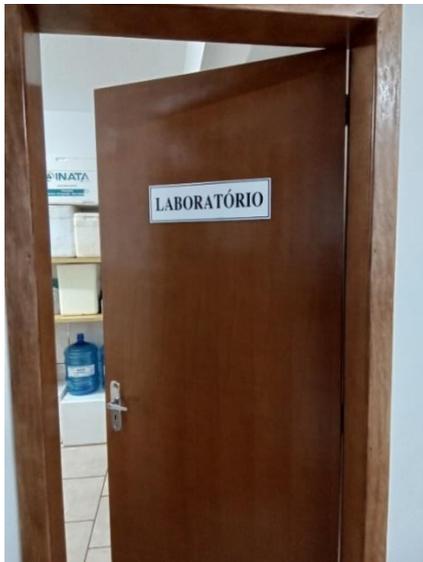
Foto 170 – Entrada do laboratório

NÃO CONFORMIDADES	REFERÊNCIA LEGAL	SITUAÇÃO		REGISTRO
		CORRIGIDO	NÃO CORRIGIDO	
A área não é sinalizada (identificando a finalidade)	Art. 2º, XI da Lei Federal 11.445/07	<input checked="" type="checkbox"/>		Foto 170
A aferição dos equipamentos não está vigente	Portaria GM/SM 5/2017 alterada pela GM/SM 888/2021	<input checked="" type="checkbox"/>		Foto 174 e 175
Não existem fardamentos e EPIs (luva, avental, etc.) adequados para uso dos funcionários	NR 15 e Art. 5.18.4 da NBR 13035/1993	<input checked="" type="checkbox"/>		Foto 172
Não há papel toalha	Normas e procedimentos técnicos pertinentes	<input checked="" type="checkbox"/>		Foto 173
LAUDOS DE ANÁLISES	REFERÊNCIA LEGAL	SITUAÇÃO		REGISTRO
		CORRIGIDO	NÃO CORRIGIDO	
Não há plano de amostragem	Portaria GM/SM 5/2017 alterada pela GM/SM 888/2021	<input checked="" type="checkbox"/>		Vide anexo 06 e item 8.1
Análises de água da saída do tratamento não estão adequadas	Portaria GM/SM 5/2017 alterada pela GM/SM 888/2021		<input checked="" type="checkbox"/>	Vide anexo 06 e itens 8.1.3, 8.1.5 e 8.1.6
